PROCES VERBAL DE DESCRIPTION

L'AN DEUX MILLE VINGT ET LE VINGT ET UN JUILLET

Certifie m'être transportée, ce jour, à PARTHENAY (79200) sis 152 et 154 avenue du Président Wilson , dans l'immeuble appartenant à *, immatriculée au RCS de NIORT sous le n° 448 979 328, ayant son siège 6 rue de la Fontaine à MAZIERES EN GATINE (79310), en la personne de son représentant légal *,

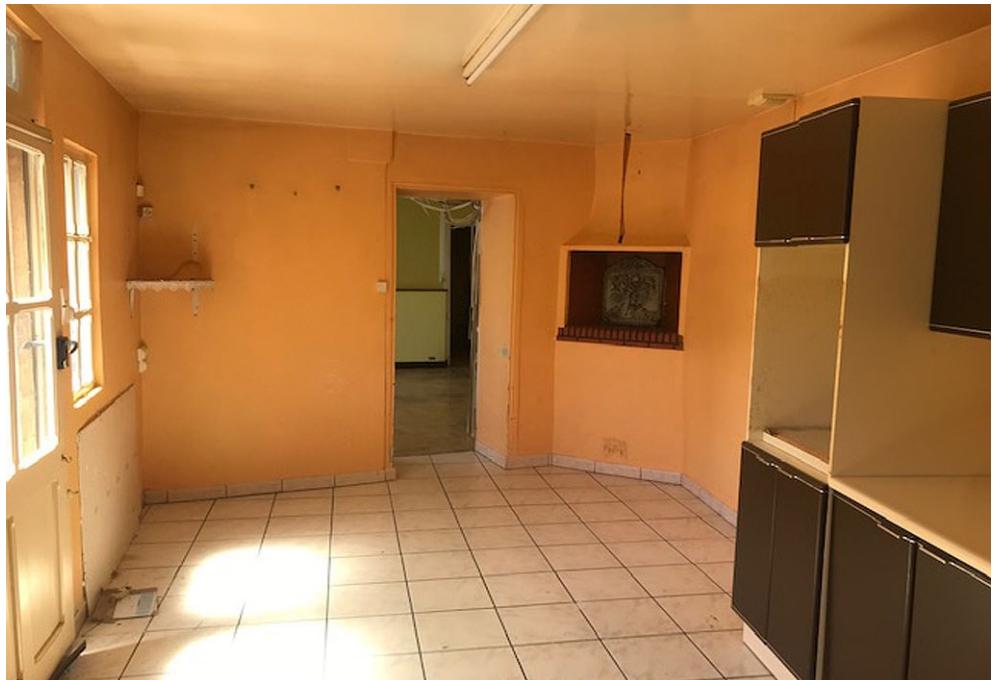
Le sol est en linoléum imitation carrelage très abimé

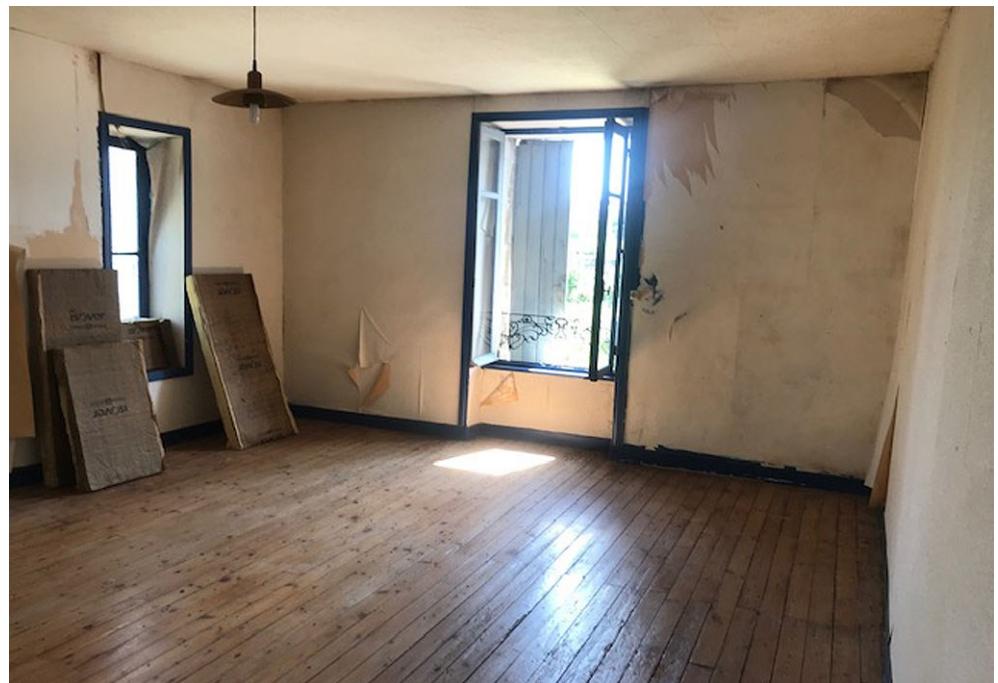
1^{ère} chambre à gauche :

Sur les murs du papier peint très abimé par endroit

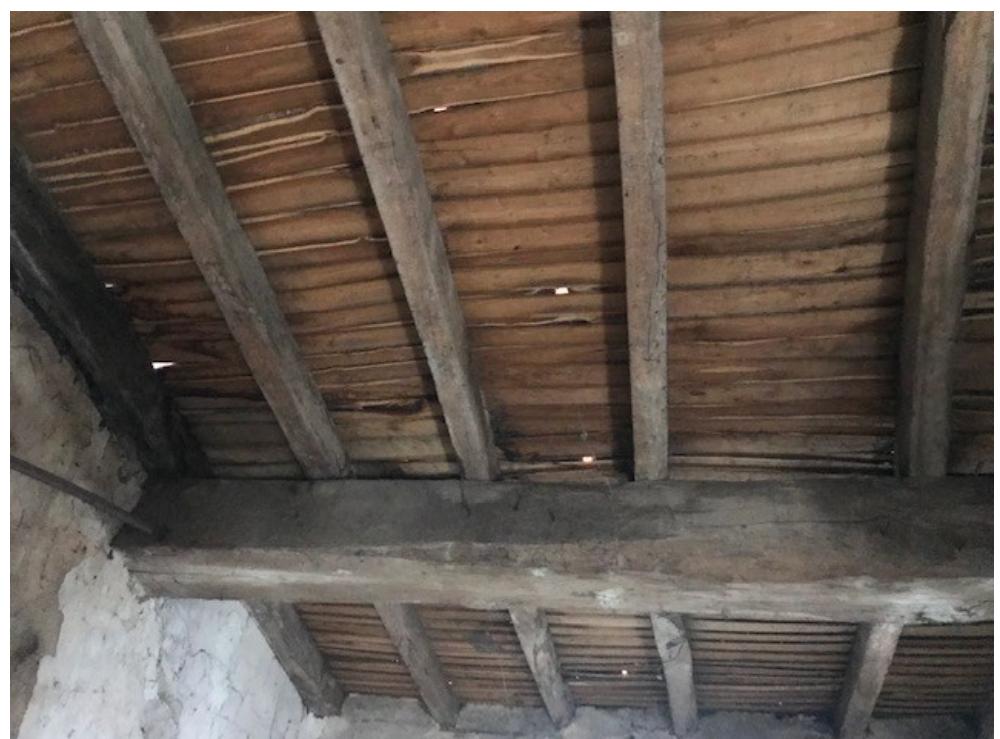
Plancher ancien en bois, peut-être une ancienne chambre de bonne. Deux petites fenêtres côté rue
Lattage bois sans isolation.
