PROCES-VERBAL DE DESCRIPTION

Certifie me transporter ce jour sis 22 Bis rue du Pont Blanc 93270 SEVRAN cadastré section AR n° 86

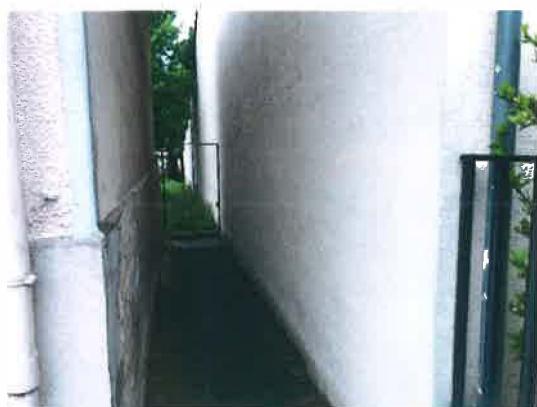
Le jardin à l'arrière n'est pas entretenu. Il y a une terrasse cimentée à l'arrière. Un abri de jardin maçonné est implanté en fond de parcelle non habité avec toiture un pan recouverte de tuiles mécaniques.

Le pavillon est implanté en double limite séparative et dispose d'un étroit chemin latéral face droite impraticable et inutilisé en limite séparative permettant de desservir le terrain voisin en partie arrière sans que celui-ci ne soit délimité physiquement. Il est à préciser que le terrain voisin objet de ce droit de passage dispose d'une façade sur la rue André Rousseau.

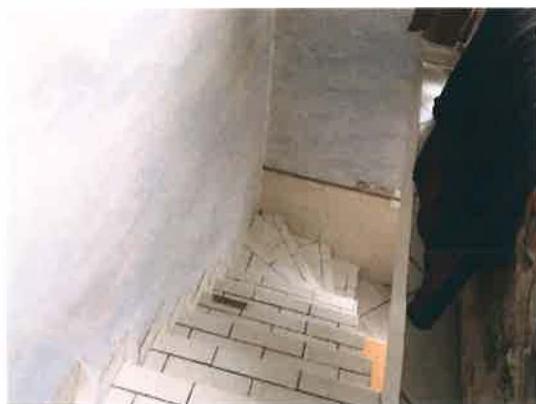
SOUS-SOL :

L'accès se réalise à l'intérieur depuis le salon par un escalier quart tournant maçonné et carrelé et depuis l'extérieur par le jardin arrière par deux portes l'une sur couloir d'accès à la salle de bains et l'autre depuis une porte donnant sur la buanderie.
