PROCES-VERBAL
DE
DESCRIPTION

Les jour, mois et an que dessus, je me suis transporté sur la commune de Grandpuits-Bailly-Carrois (Seine & Marne) au 12 rue de la Picardie / 19 route Nationale, Lieudit « La Haute Voie », parcelle cadastrée section 17 D n° 290 accompagné d'un géomètre du Cabinet Milot Delaplace, d'un serrurier de la société ATH et d'un équipage de Gendarmerie de la Brigade de Mormant afin d'élaborer le procès-verbal de description de l'immeuble saisi.

Il s'agit d'une maison d'habitation de plain-pied comprenant deux logements.

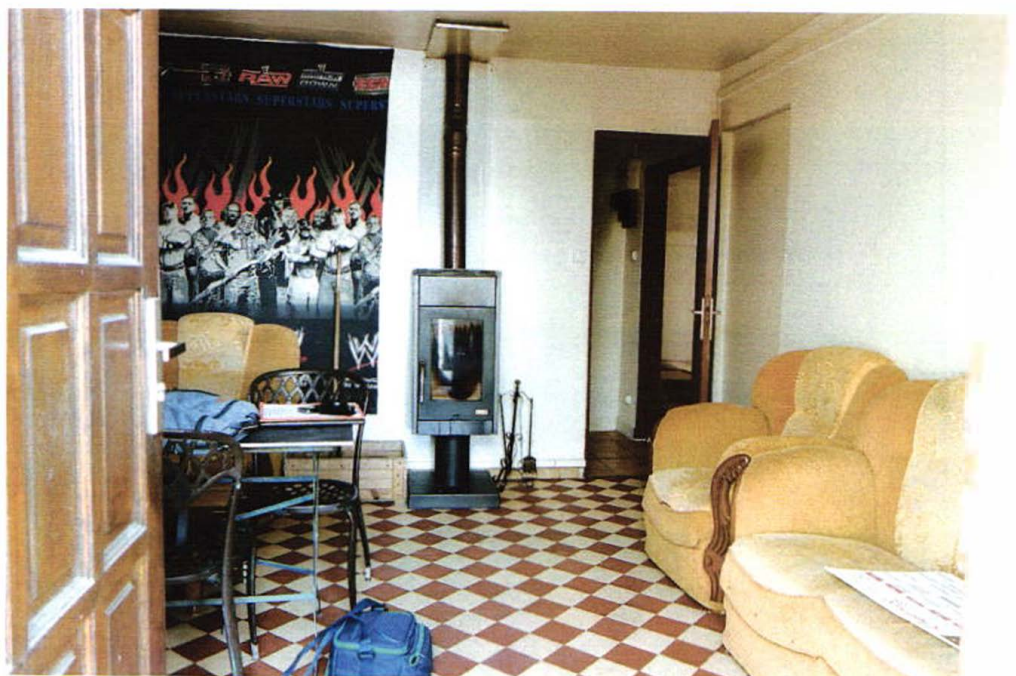
Séjour

Sol :
Carrelage
Nota : état d'usage.

Peinture type couche d'apprêt et papier entoilé revêtu de peinture en partie droite

La pièce est éclairée par une fenêtre en bois, double vitrage à deux vantaux donnant sur le pignon gauche de la maison. Cette ouverture bénéficie de volets battants. Il est à noter que le masticage des vantaux est usagé.

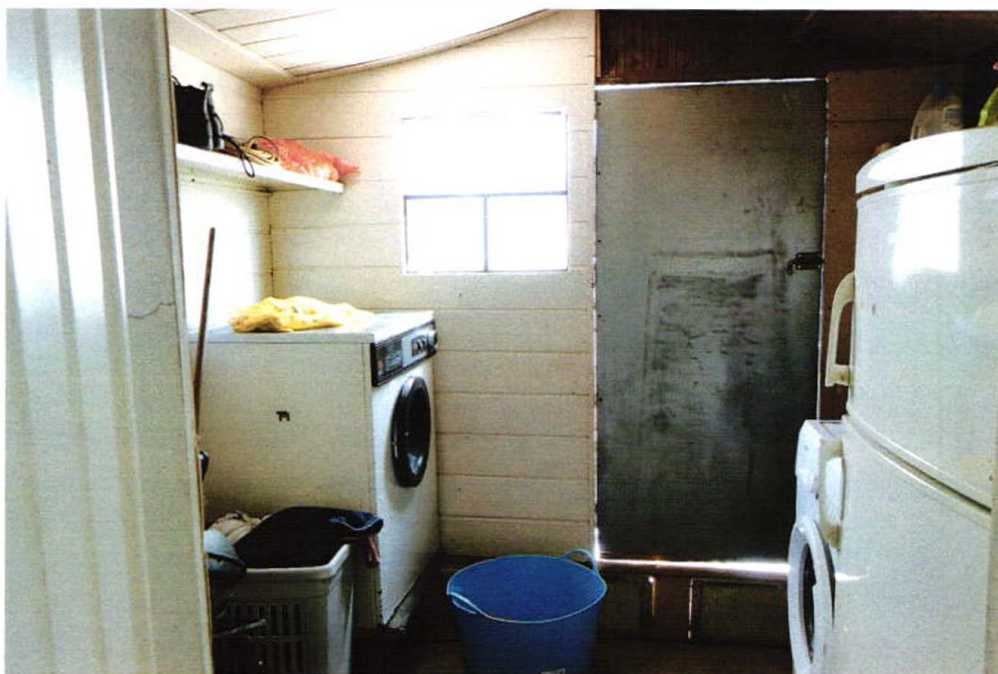
Débarras

On y accède de la cuisine par une porte à l'aspect vétuste.

Nota : état brut.

La pièce bénéficie d'une arrivée et évacuation d'eau pour machine à laver et est éclairée par une ouverture de fortune composée d'une vitre en matière plastique.

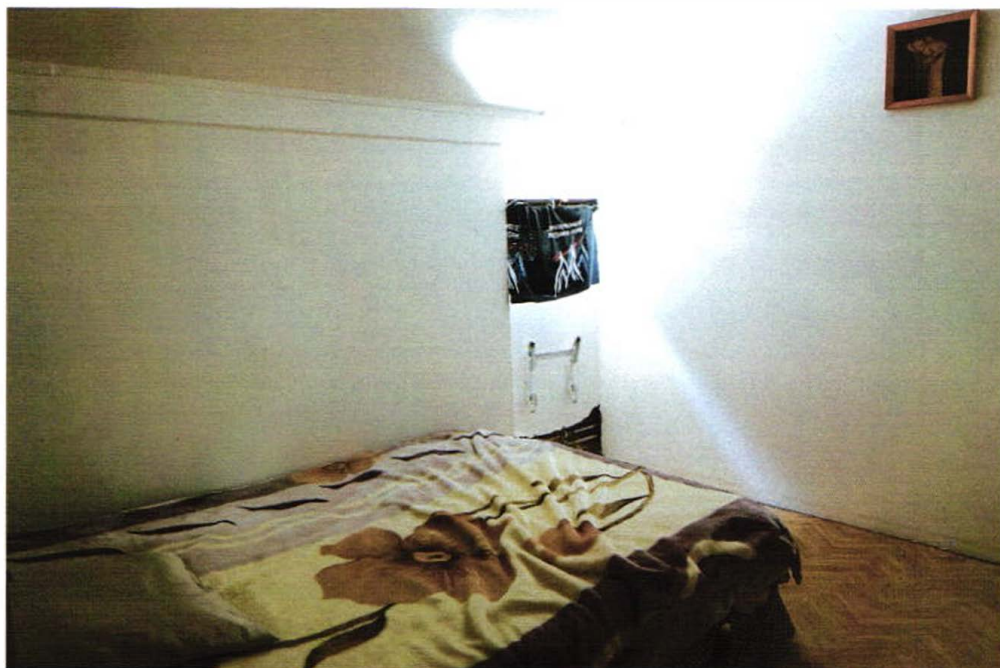
Chambre

Nota : usagé.

Je constate que le chauffe-eau assurant la production d'eau chaude du logement y est disposé.

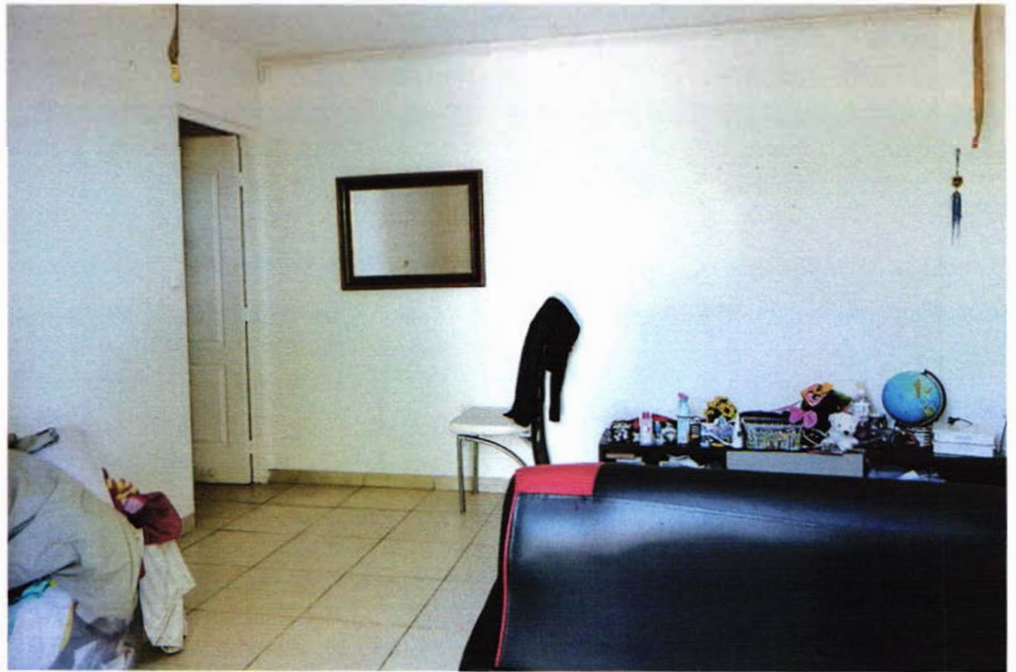
Pièce principale

Nota : sensiblement usagé ; présence de nombreux trous chevillés pratiqués au moyen de chevilles mollys.

Nota : usagée ; ne présente pas une teinte uniforme.
