PROCES VERBAL DE DESCRIPTION

L'AN DEUX MILLE DIX-SEPT ET LE DIX-NEUF OCTOBRE
A 10 H 30

Me suis transportée ce jour au 4 bis, rue de la Concorde 93800 EPINAY-SUR-SEINE,

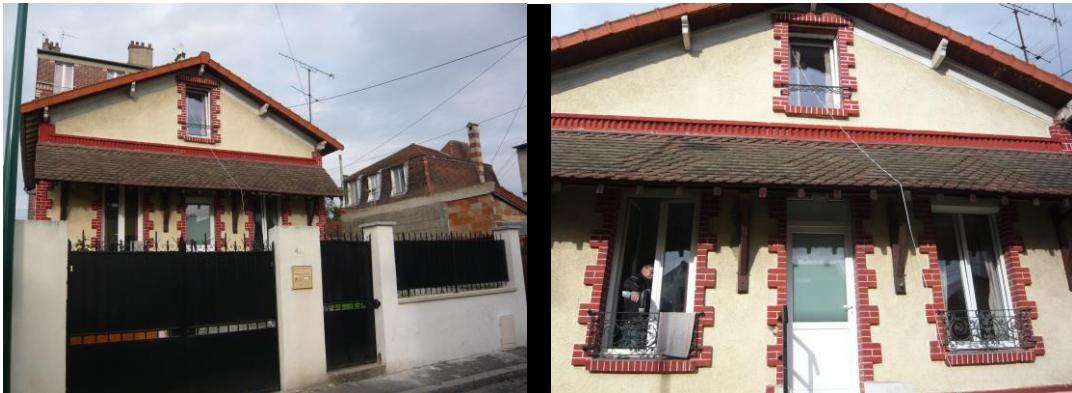
EXTERIEURS

L'extérieur de la maison est en bon état général. Je ne constate aucune fissure particulière sur la façade avant.
