PROCES-VERBAL DE DESCRIPTION

**L'AN DEUX MILLE VINGT
ET LE VINGT JUILLET**

Certifie m'être transporté ce jour à 11 heures 15, sis 27 Avenue Georges Guynemer 93150 LE BLANC MESNIL cadastré section BH n° 291-506

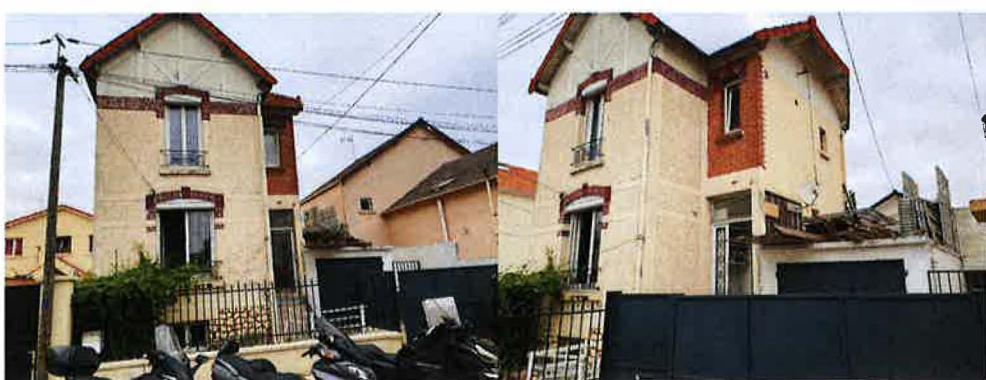
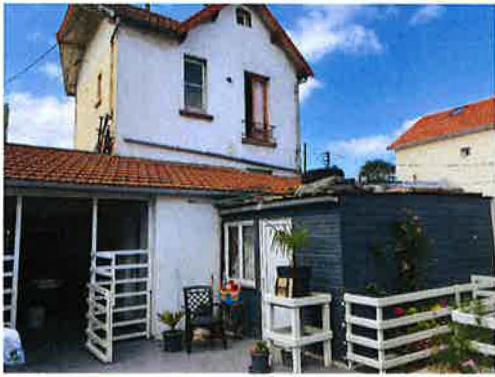
PERRON COUVERT :

L'entrée se réalise via un escalier maçonné donnant accès à un perron couvert et fermé par une porte en bois partie centrale vitrée.

Sol : Le sol est recouvert de carrelage en état d'usage

Murs : les murs sont recouverts de peinture en état d'usage.

Plafond : le plafond est recouvert de dalles de polystyrène en état d'usage.

Plafond : le plafond est un faux plafond ayant subi un dégât des eaux. Il est à nu les rails métalliques visibles.

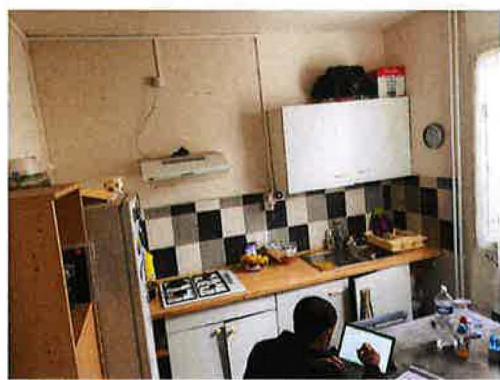
CUISINE :

La cuisine est équipée de meubles bas et hauts en bois en état d'usage avec évier simple bac en inox en état d'usage, plaque 4 feux au gaz alimentée par une bonbonne de gaz.

Sol : le sol est recouvert de carrelage en état d'usage.

Murs : les murs sont recouverts de peinture en état d'usage avec crédence en faience murale en état d'usage.

Plafond : le plafond est recouvert de peinture en état d'usage.

Fenêtre : présence d'une fenêtre double vantaux en PVC ouvrante double vitrage en état d'usage.

Généralités : présence d'un radiateur en état d'usage et d'un ballon d'eau chaude en état d'usage.

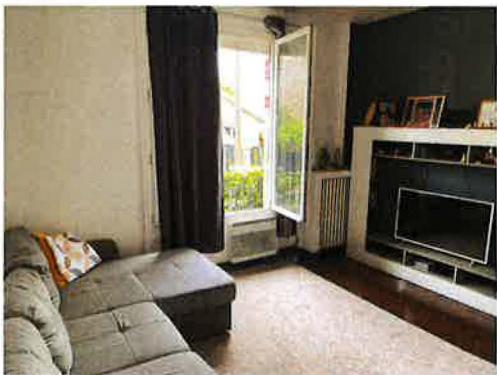
SALON :

Sol : le sol est recouvert de carrelage en état d'usage.

Murs : les murs sont recouverts de peinture en état d'usage.

Plafond : le plafond est recouvert de peinture en état d'usage.

Fenêtre : présence d'une fenêtre double vantaux en PVC ouvrante double vitrage en état d'usage avec volets roulants mécaniques en PVC en état d'usage.

Généralités : présence d'une cheminée hors d'usage.

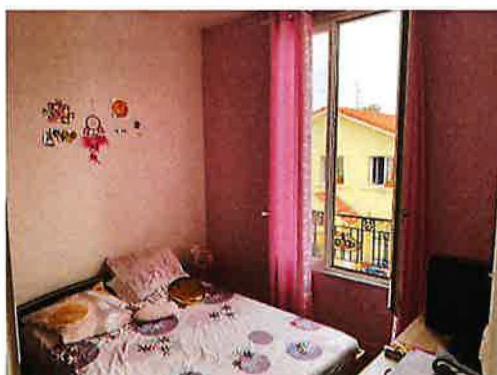
CHAMBRE FACE :

Sol : le sol est recouvert de parquet en état d'usage.

Murs : les murs sont recouverts de peinture en état d'usage.

Plafond : le plafond est recouvert de peinture en état d'usage.

Fenêtre : présence d'une fenêtre double vantaux en PVC double vitrage en état d'usage et volets électriques
