PROCES-VERBAL DE DESCRIPTION

**L'AN DEUX MILLE DIX NEUF
ET LE TRENTE JANVIER**

Certifie m'être transporté ce jour à 14 heures 30, sis 26 Rue Nicolai et 62 rue Paul Bert 93370 MONTFERMEIL cadastré section C n°416.

Il s'agit d'un pavillon à usage d'habitation exclusif.

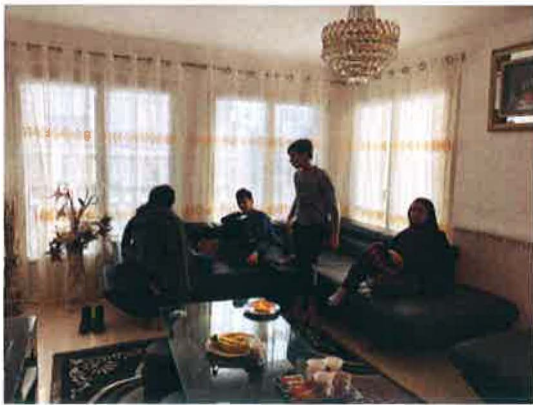
SALON :

Fenêtre : présence de 4 portes fenêtres ouvrantes en PVC double vitrage en état d'usage dont deux donnent accès à une terrasse sur le côté de la maison.

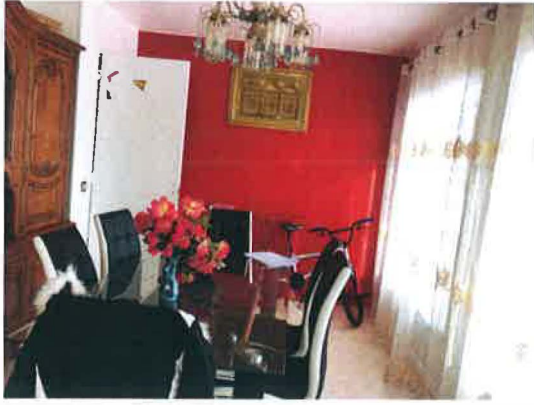
SALLE A MANGER :

Fenêtre : présence de 2 portes fenêtres ouvrantes en PVC double vitrage en état d'usage donnant accès à une terrasse sur le côté de la maison.

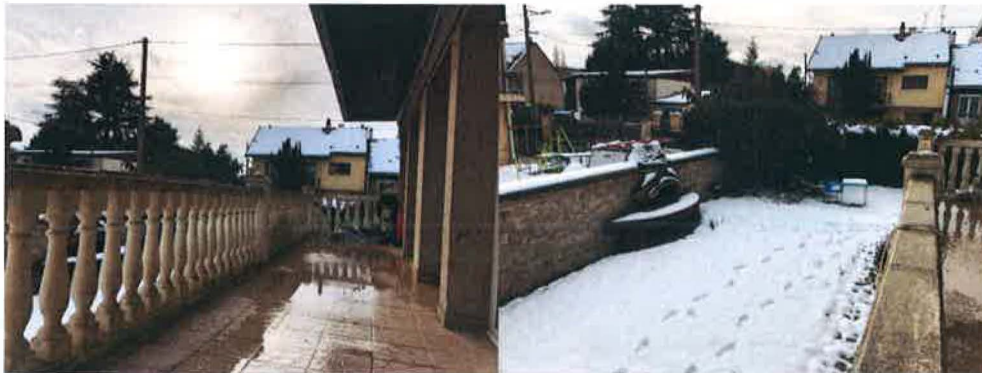
TERRASSE :

Le sol est recouvert de pierre en état d'usage avec garde-corps bétonné avec colonnes et escalier donnant accès au jardin.

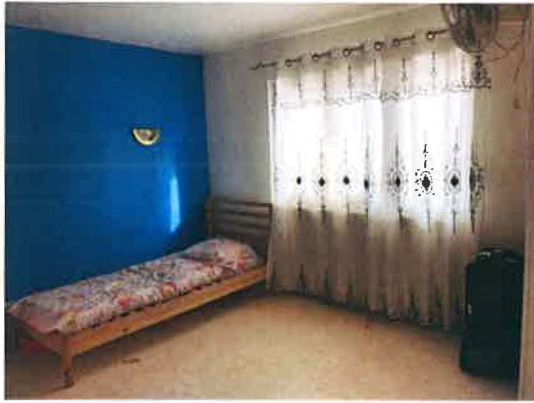
CHAMBRE N°1 :

Fenêtre : présence d'une fenêtre double vantaux ouvrante en PVC double vitrage avec une fenêtre fixe en continuité en PVC double vitrage en état d'usage.

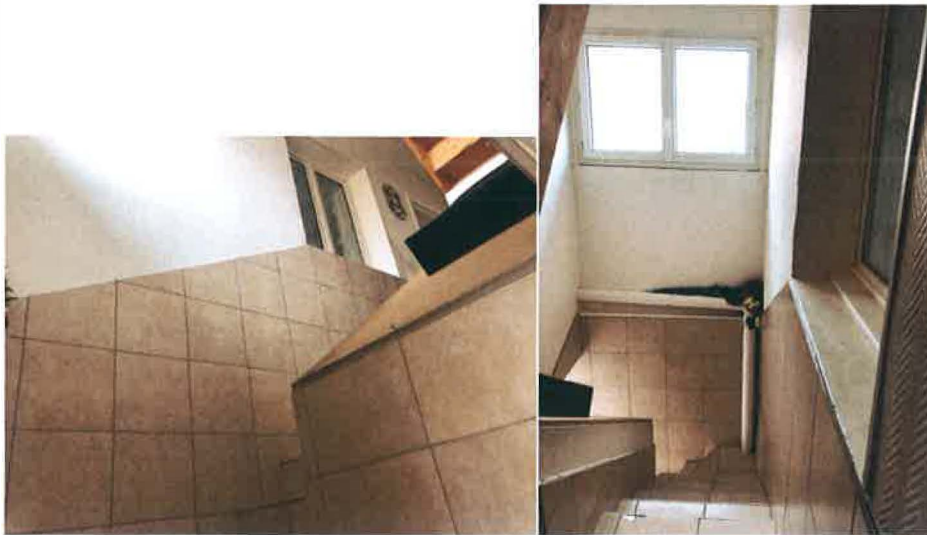
CAGE D'ESCALIER :

L'escalier est maçonné et les marches sont recouvertes de carrelage en état d'usage.

Présence d'un jour constitué de pavés de verre en état d'usage.

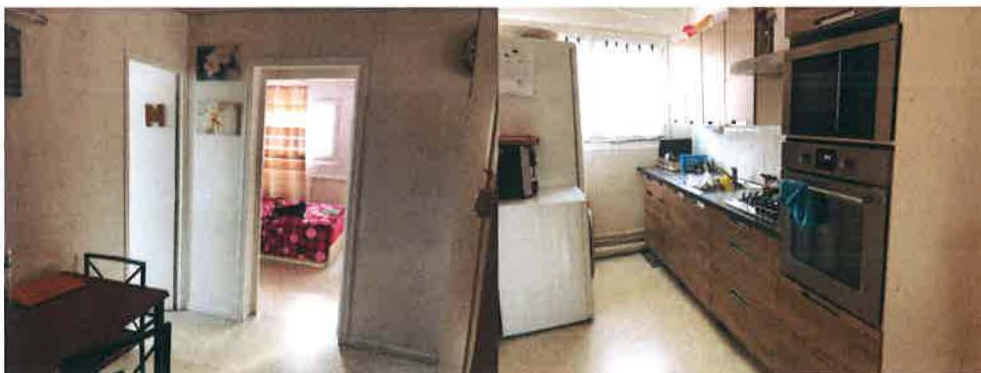
HALL ET CUISINE :

La cuisine est ouverte et adossée sur un mur. Elle est équipée de meubles bas et hauts en bois avec évier double en inox , plaque de cuisson au gaz et électroménager intégré en état d'usage.

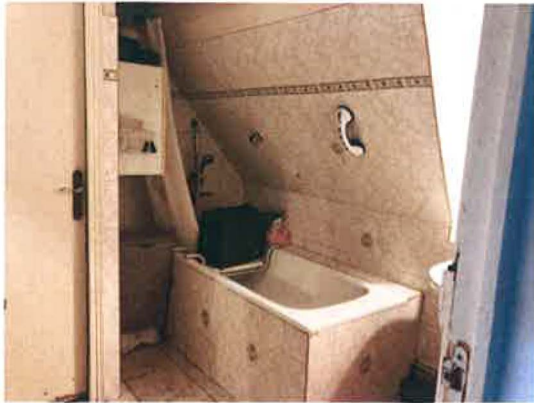
SALLE DE BAINS :

Généralités : présence d'une baignoire située sous la partie basse des combles en état d'usage, d'un lavabo en état d'usage et d'un radiateur en état d'usage.

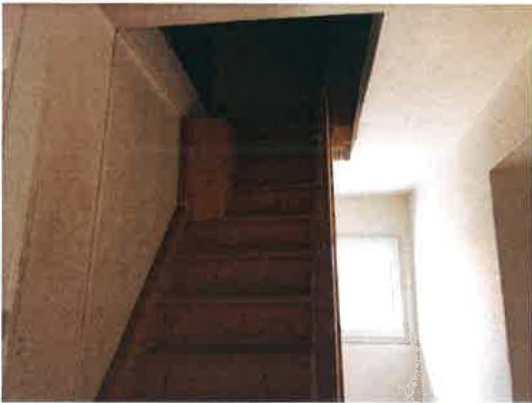
COMBLES :

L'accès se réalise depuis le hall par un escalier de type échelle de meunier en bois en état d'usage.

L'escalier donne sur un petit palier non aménagé donnant sur une pièce à usage de chambre mansardée.

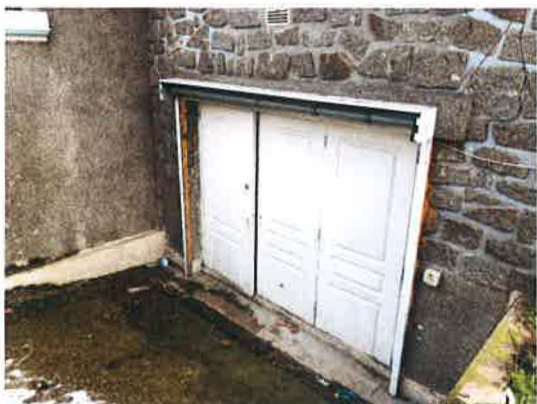
SOUS-SOL :

L'accès se réalise depuis l'extérieur par une ancienne porte de garage transformée en une porte dépliant en bois donnant sur une baie vitrée double coulissante en PVC double vitrage.

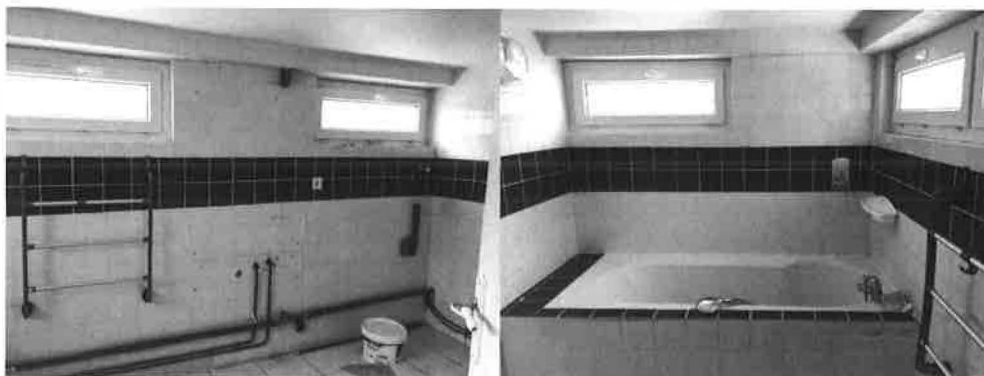
Fenêtre : présence de 4 fenêtres rectangulaire basculante en état d'usage.

Généralités : présence d'une baignoire en état d'usage et d'un radiateur sèche-serviettes en état d'usage.
