PROCÈS-VERBAL DE DESCRIPTION DE BIENS À SAISIR AVEC RELEVÉ DE SURFACES

Les biens et droits immobiliers sis sur la commune de LIVRY-GARGAN (93190), 20 rue Georges Clémenceau,

A savoir, une **MAISON A USAGE D'HABITATION** édiflée sur un étage, comprenant :

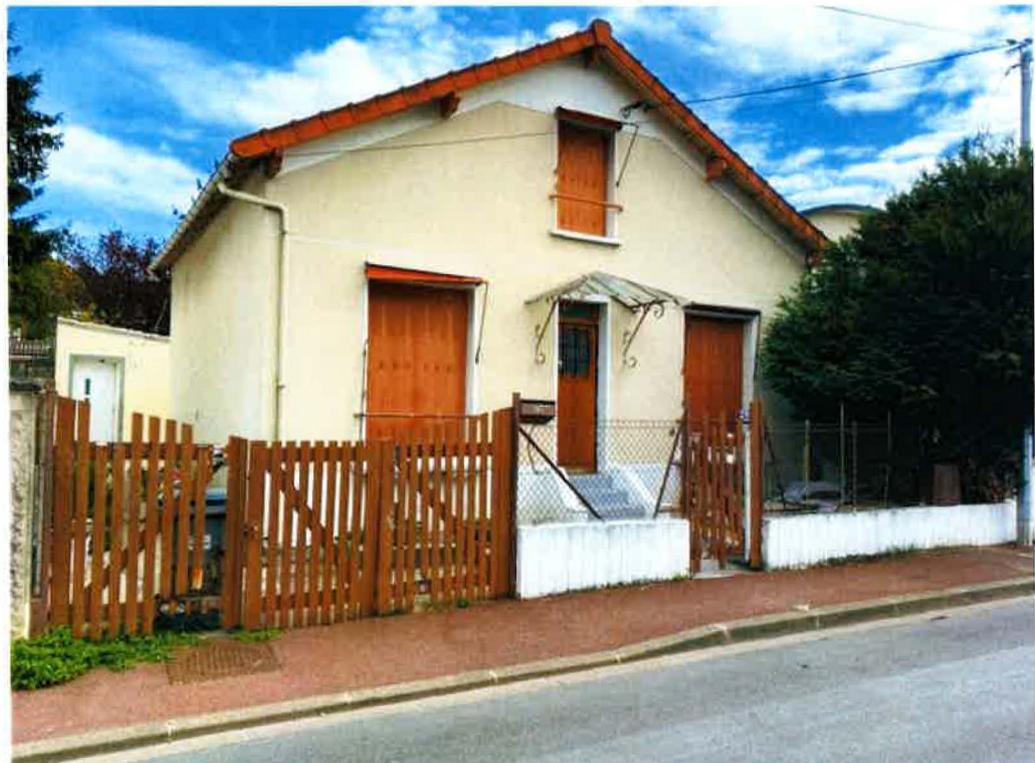
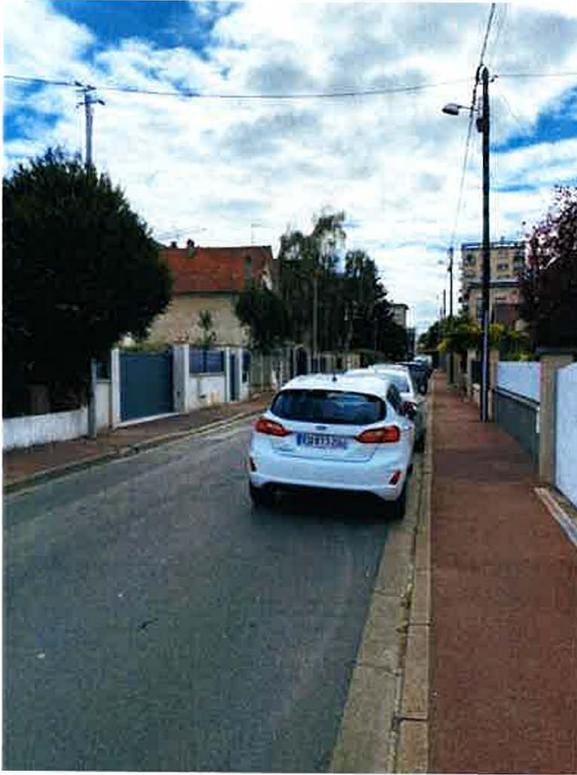
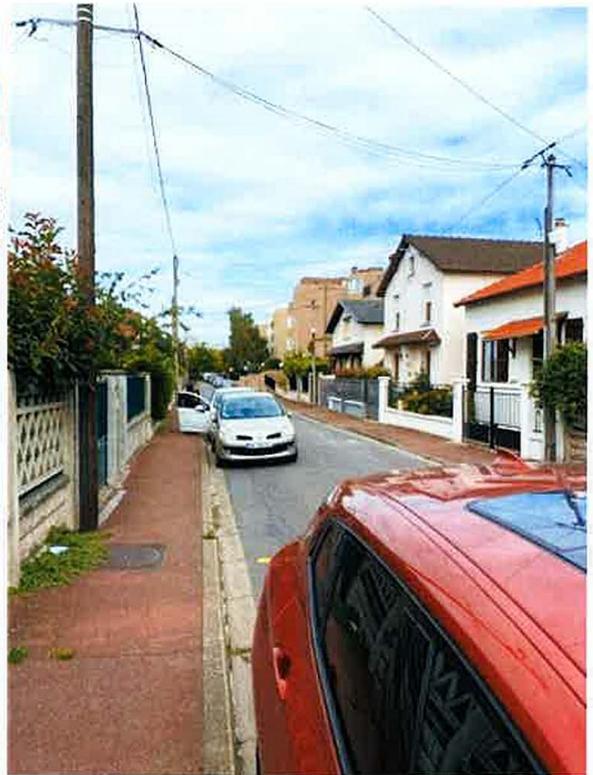
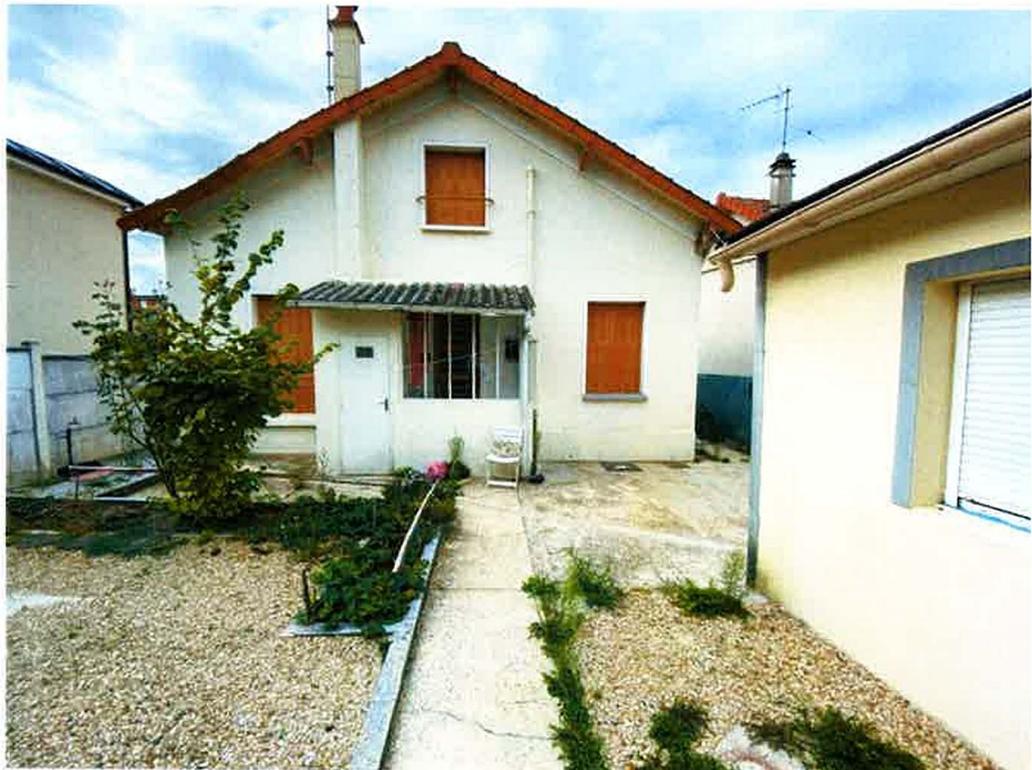
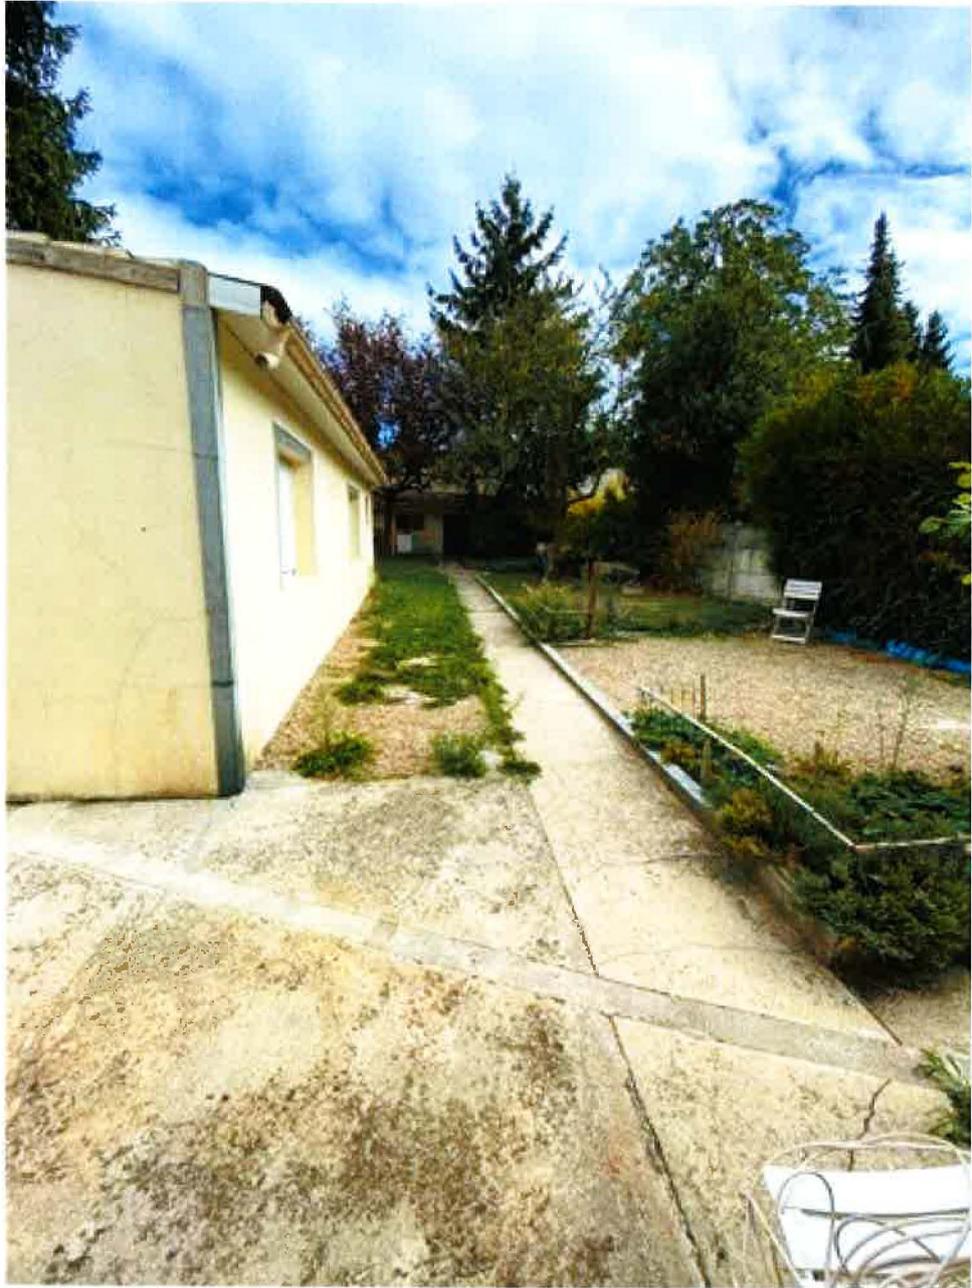
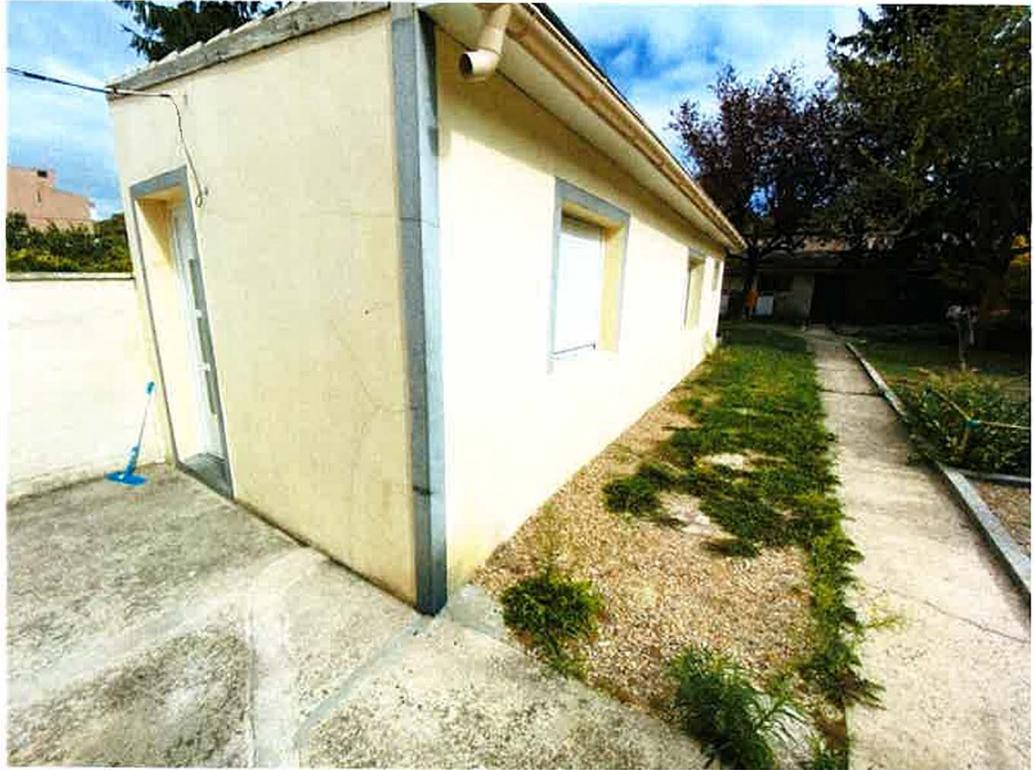
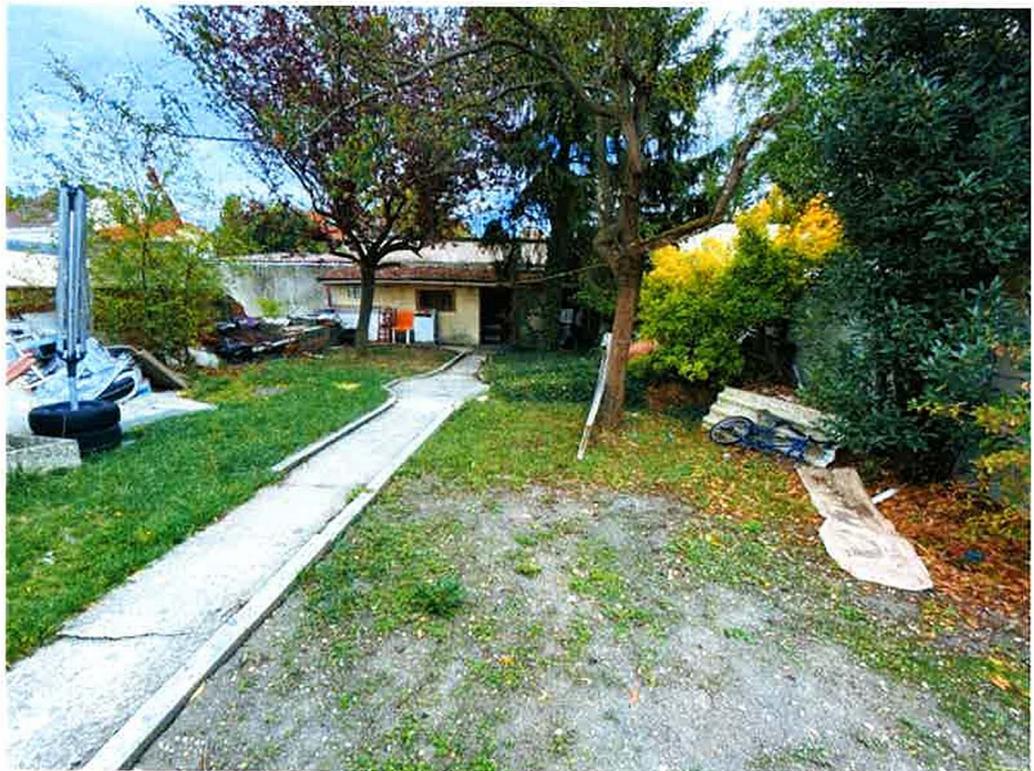
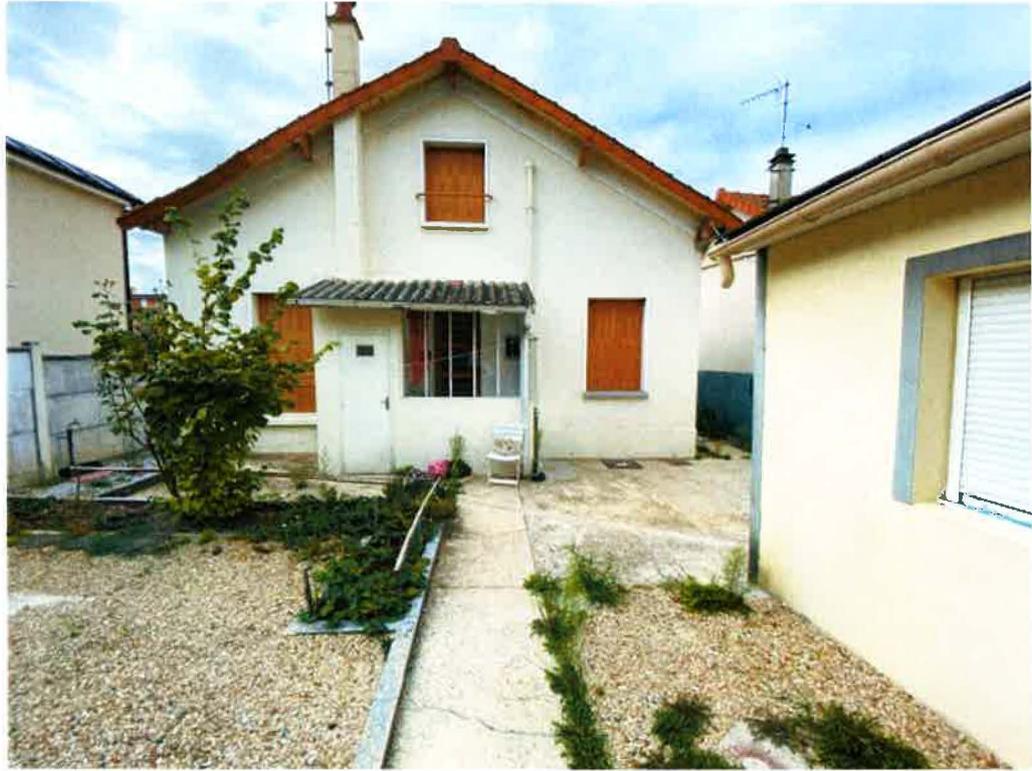
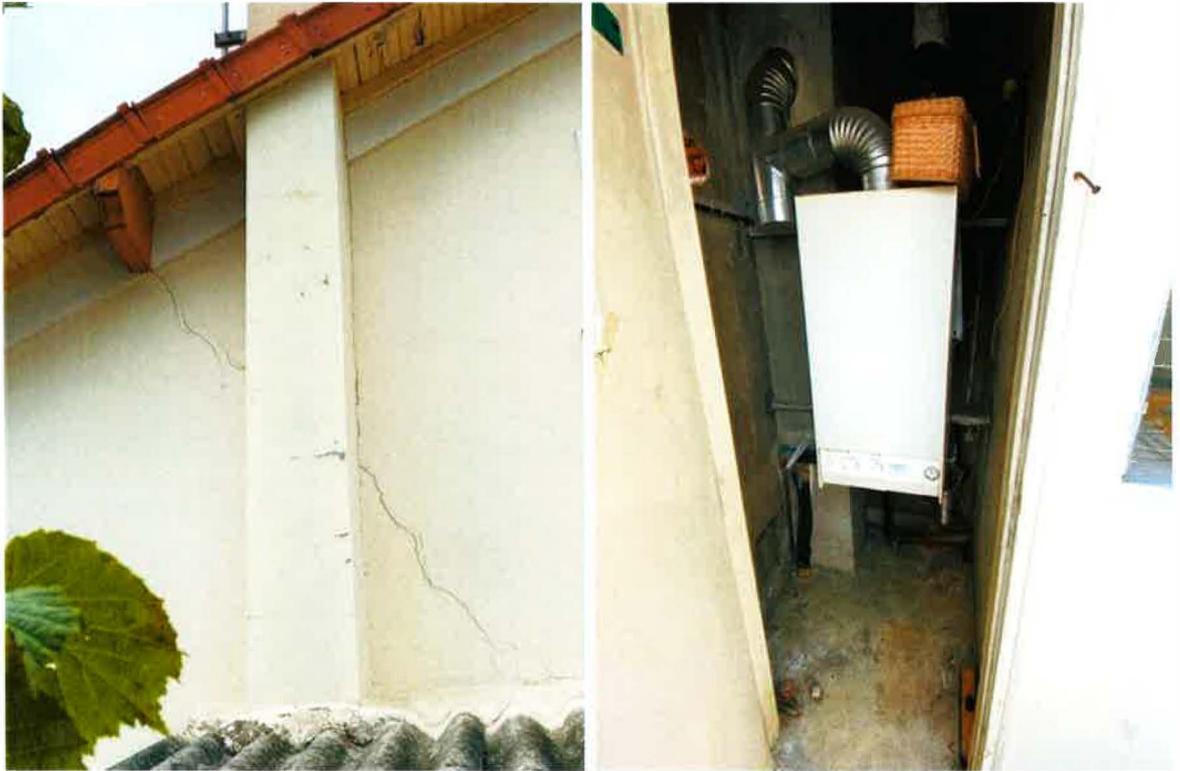
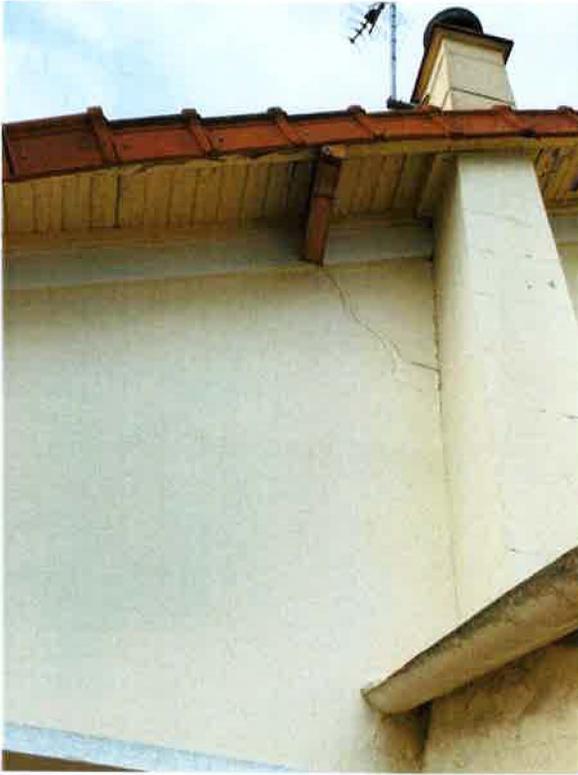
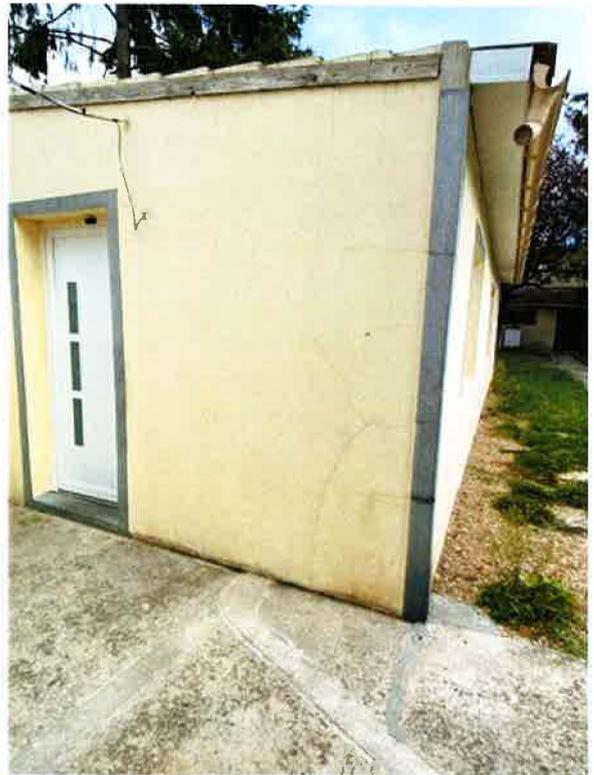
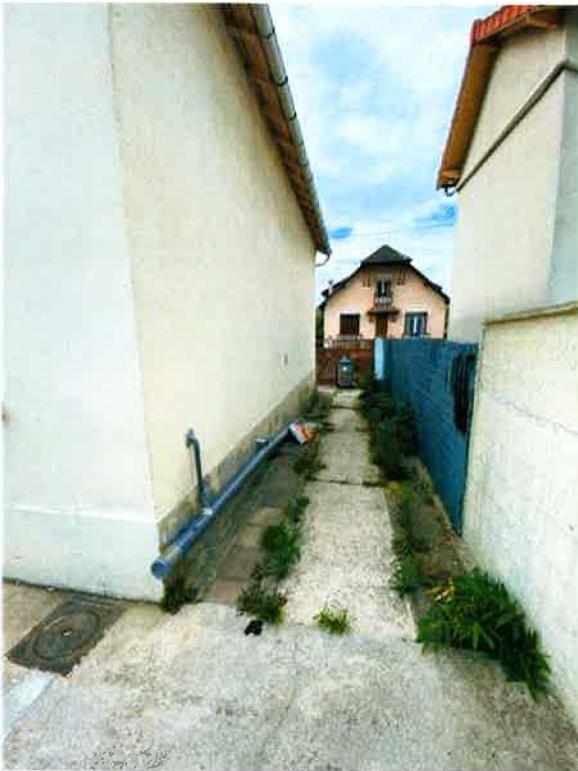
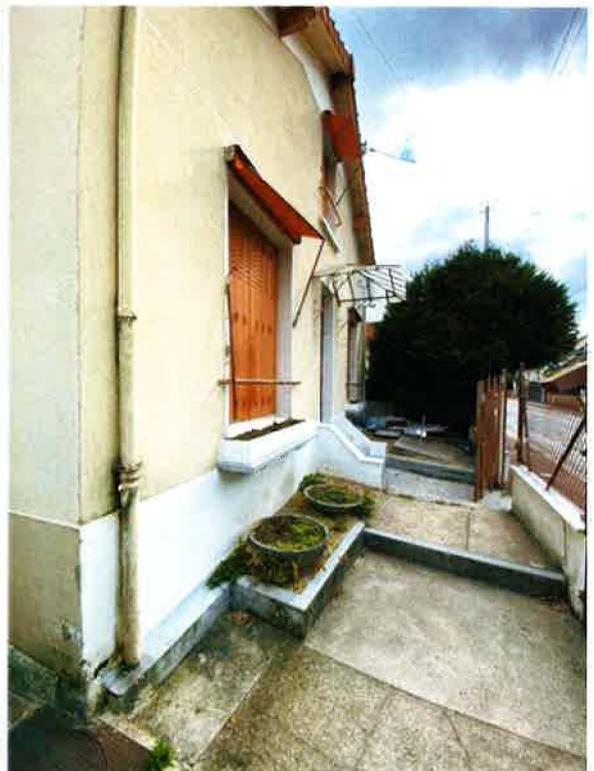
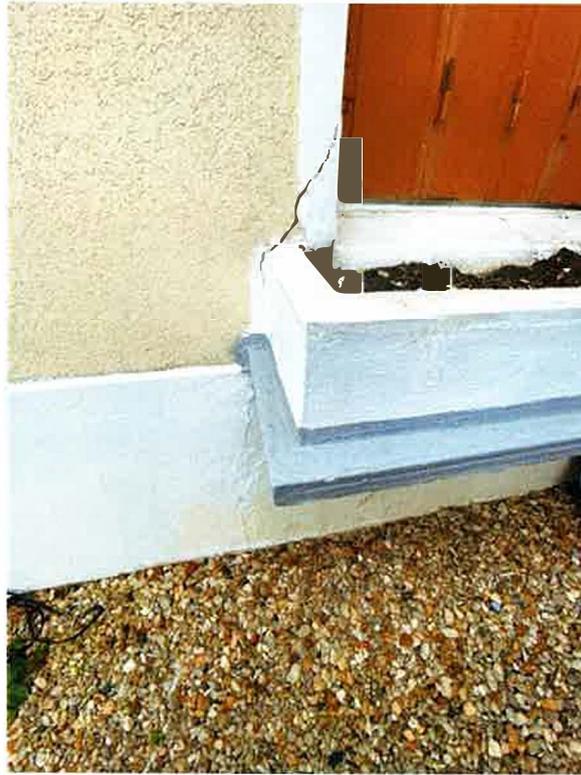
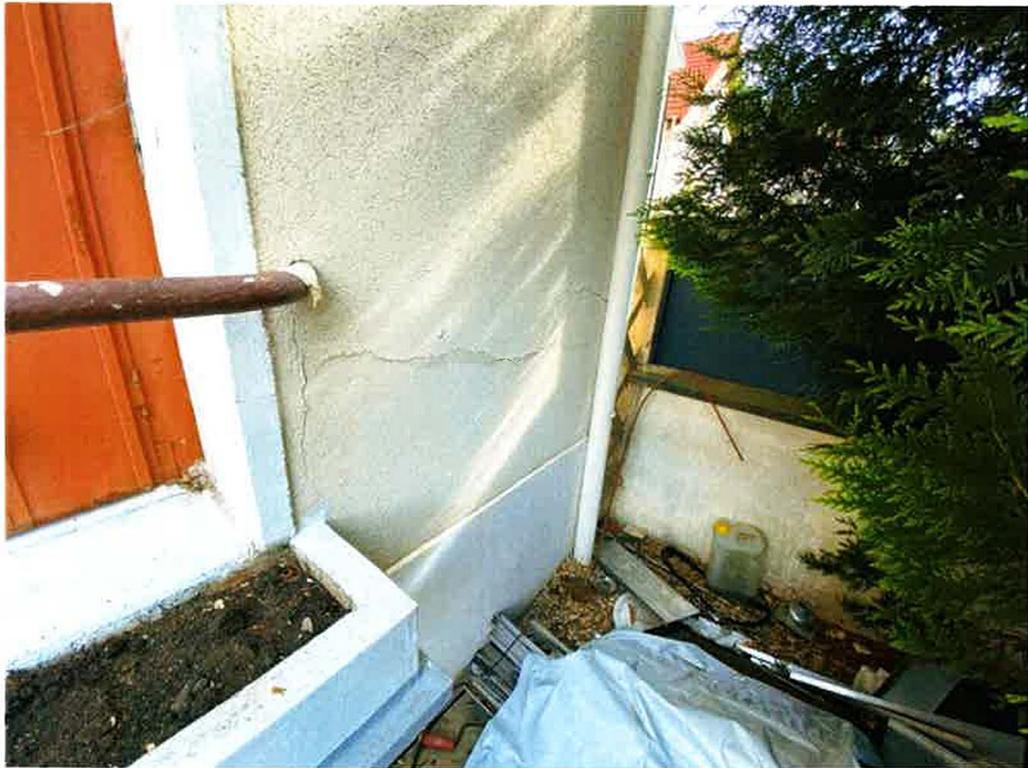
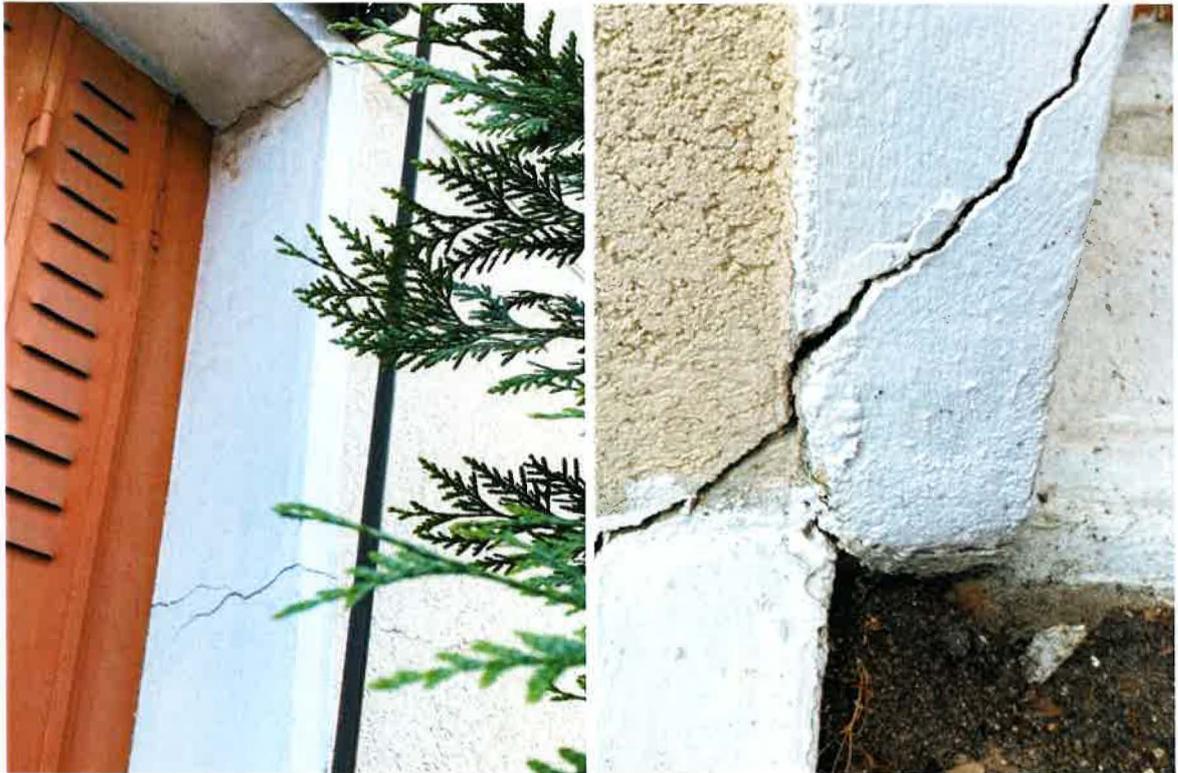
Le pavillon est ancien, des désordres importants sont visibles tant sur la façade qu'à l'intérieur au niveau du plancher. Il semblerait qu'un affaissement se soit produit au niveau du terrain ayant entraîné des fissures et un affaissement du plancher.

Au fond de la parcelle, il existe un appentis de plain-pied également, couvert d'une toiture en tuiles mécaniques anciennes. L'ensemble est vétuste et plusieurs désordres sont visibles sur ce bâtiment, édifié sur toute la largeur du terrain.

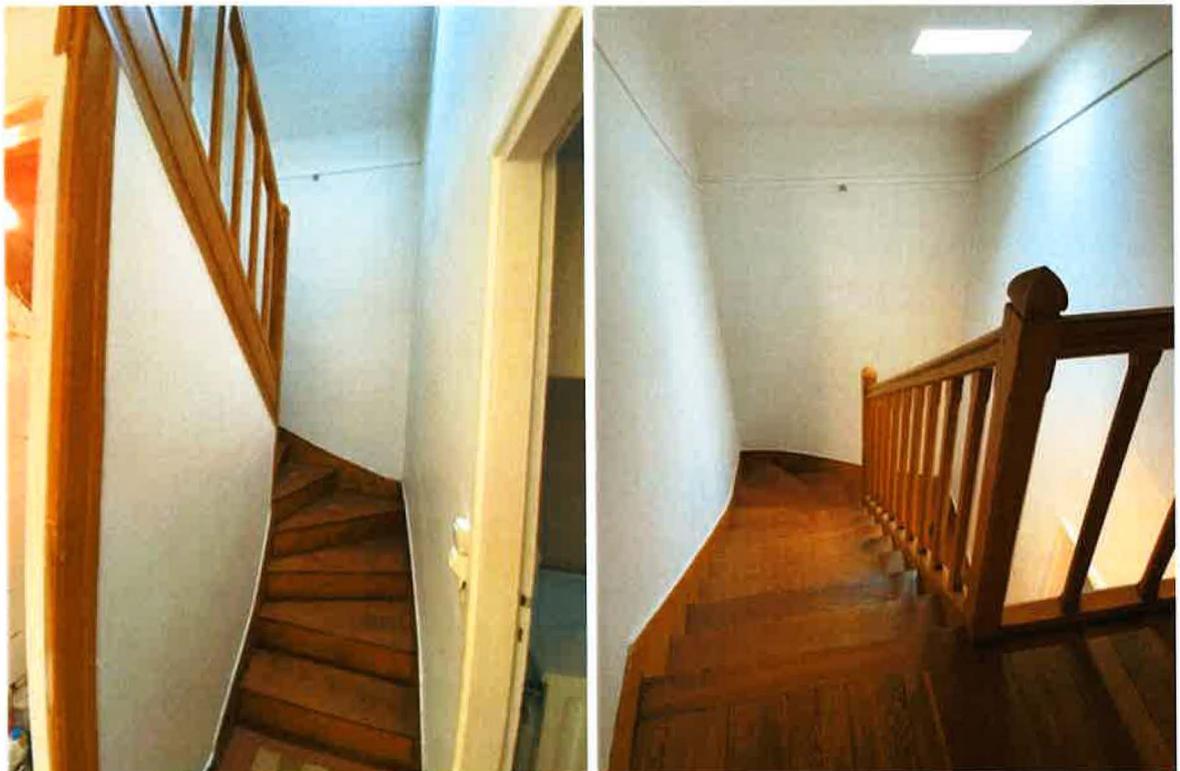
PALIER

Le sol du palier est un parquet légèrement bombé.

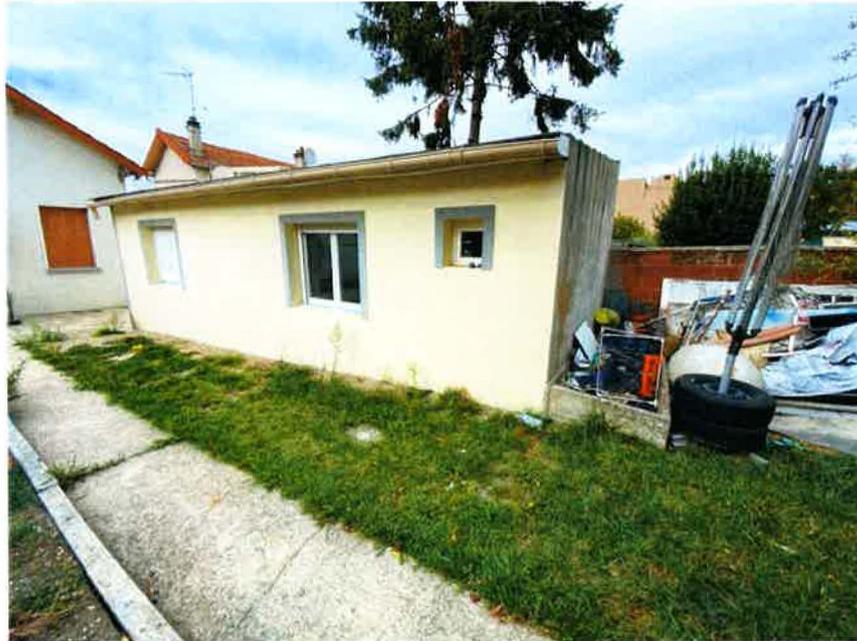
DESCRIPTION DU GARAGE

À l'arrière de ce pavillon, il existe un bâtiment de plain-pied, anciennement un garage, aujourd'hui converti en habitation non visitée en raison des portes fermées.

À l'intérieur de ce logement, les plafonds et murs sont peints, les sols sont carrelés, l'ensemble est beaucoup plus récent et propre.

Au travers de ces fenêtres, je constate également que le logement est vide de tout mobilier et donc inoccupé.
