PROCES VERBAL DE DESCRIPTION

**L'AN DEUX MILLE DIX NEUF
ET LE VINGT CINQ NOVEMBRE
DE 09H30 A 10H45**

Certifie m'être transportée ce jour à 09h30 sis 30, avenue Benoit Malon cadastré section E n°1744.

Il s'agit d'un pavillon à usage d'habitation datant de 1968 élevé sur sous-sol total, d'un rez-de-chaussée surélevé et d'un étage sous combles aménagés.

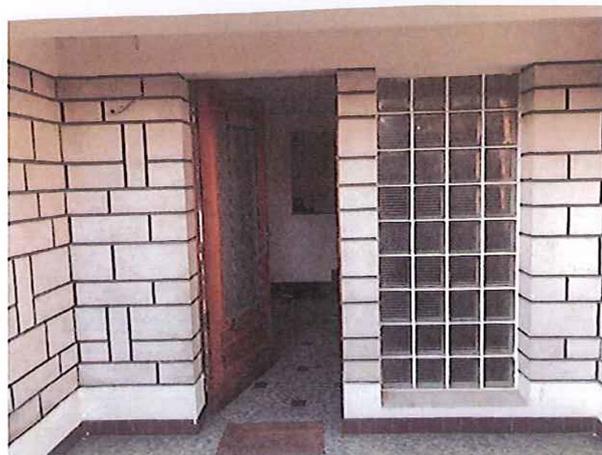
Entrée rez-de-chaussée de la partie où les requis habitent.

Au sol, il s'agit d'un carrelage vétuste. Il y a un radiateur gaz qui n'est pas utilisé. Deux placards muraux existent.

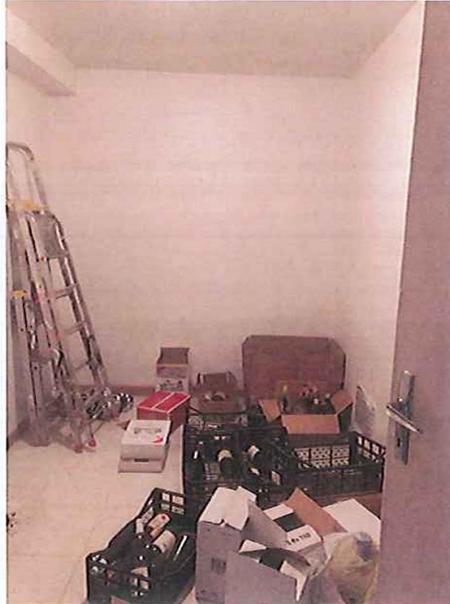
Deuxième porte à droite, pièce aveugle :

Cette pièce est utilisée pour stocker des boissons. Le sol est recouvert d'un carrelage en état d'usage. Les murs ainsi que le plafond sont recouverts d'une peinture en état d'usage. La pièce est pourvue d'une bouche d'aération.

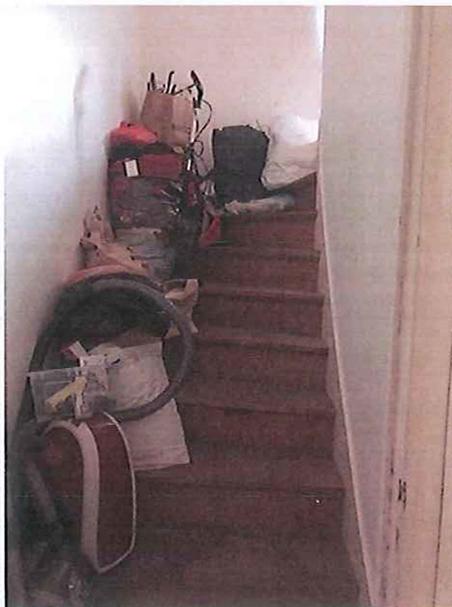
Accès au grenier (2^{ème} étage):

L'escalier est en bois. Les murs sont recouverts d'une toile de verre peinte.
