## **PROCES-VERBAL DE DESCRIPTION**

**L'AN DEUX MILLE DIX NEUF  
ET LE VINGT CINQ NOVEMBRE**

Certifie m'être transporté ce jour à 10 heures 50 sis 9 rue de Furstenfeldbruck 93190 LIVRY GARGAN cadastré section E n° 1571

Il s'agit d'un appartement situé au 3<sup>ème</sup> étage droite de l'ascenseur, d'un bâtiment élevé sur sous-sol, d'un rez-de-chaussée et de 6 étages.

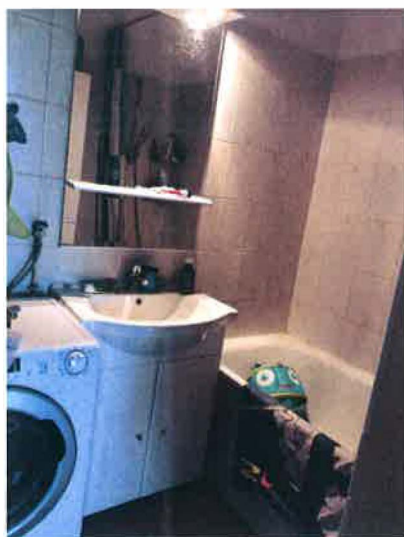
Généralités : présence d'une baignoire en état d'usage, d'un meuble de salle de bains surmonté d'un lavabo en état d'usage avec miroir et bandeau lumineux en état d'usage.
