PROCES VERBAL

DESCRIPTIF

Lieu : 5, rue des Quatre Vents
53480 SAINT-GEORGES-LE-FLECHARD,

PROCES VERBAL DE DESCRIPTION

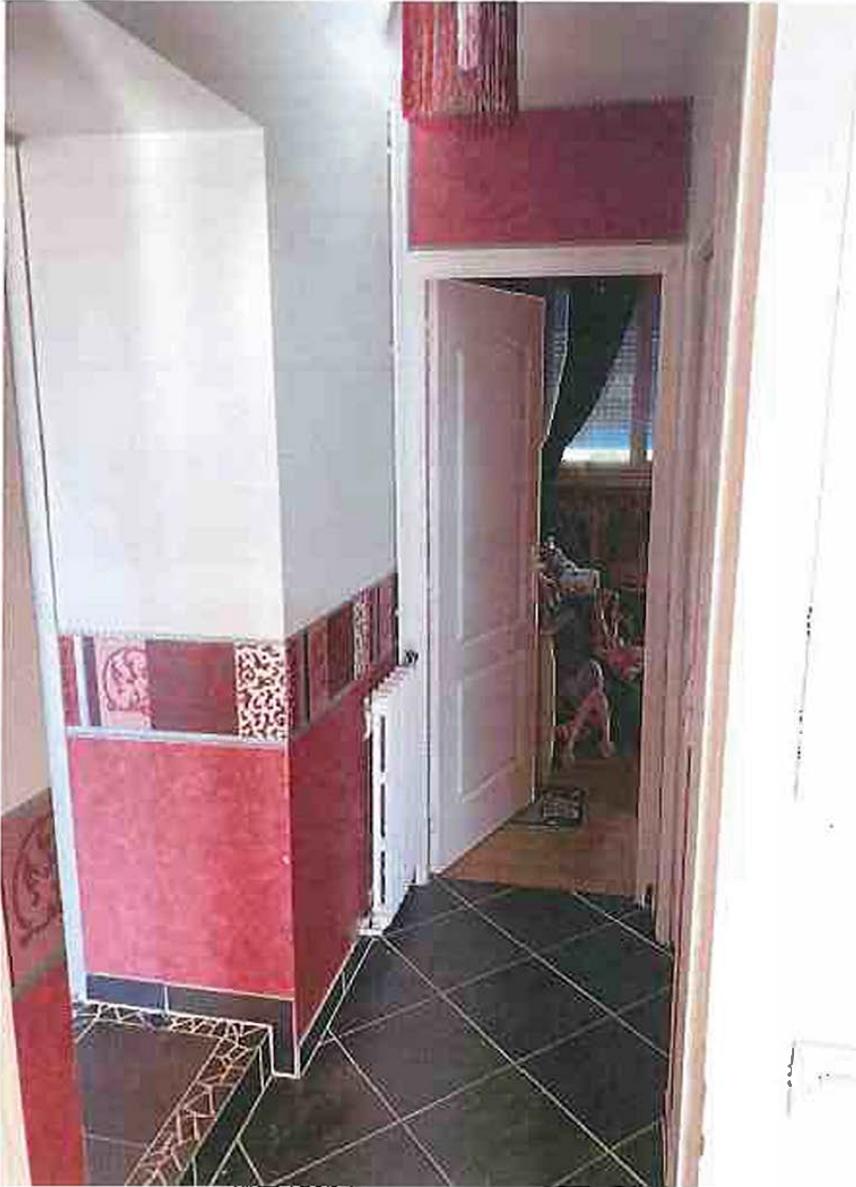
Dégagement :

On accède depuis la pièce principale par une porte isoplane deux plaques de propreté et deux poignées béquilles à un petit dégagement avec un sol carrelé, les murs tapissés et peints et un plafond peint.

L'équipement est constitué d'un radiateur en fonte peint, de plusieurs interrupteurs électriques, une arrivée électrique au plafond pour l'éclairage.

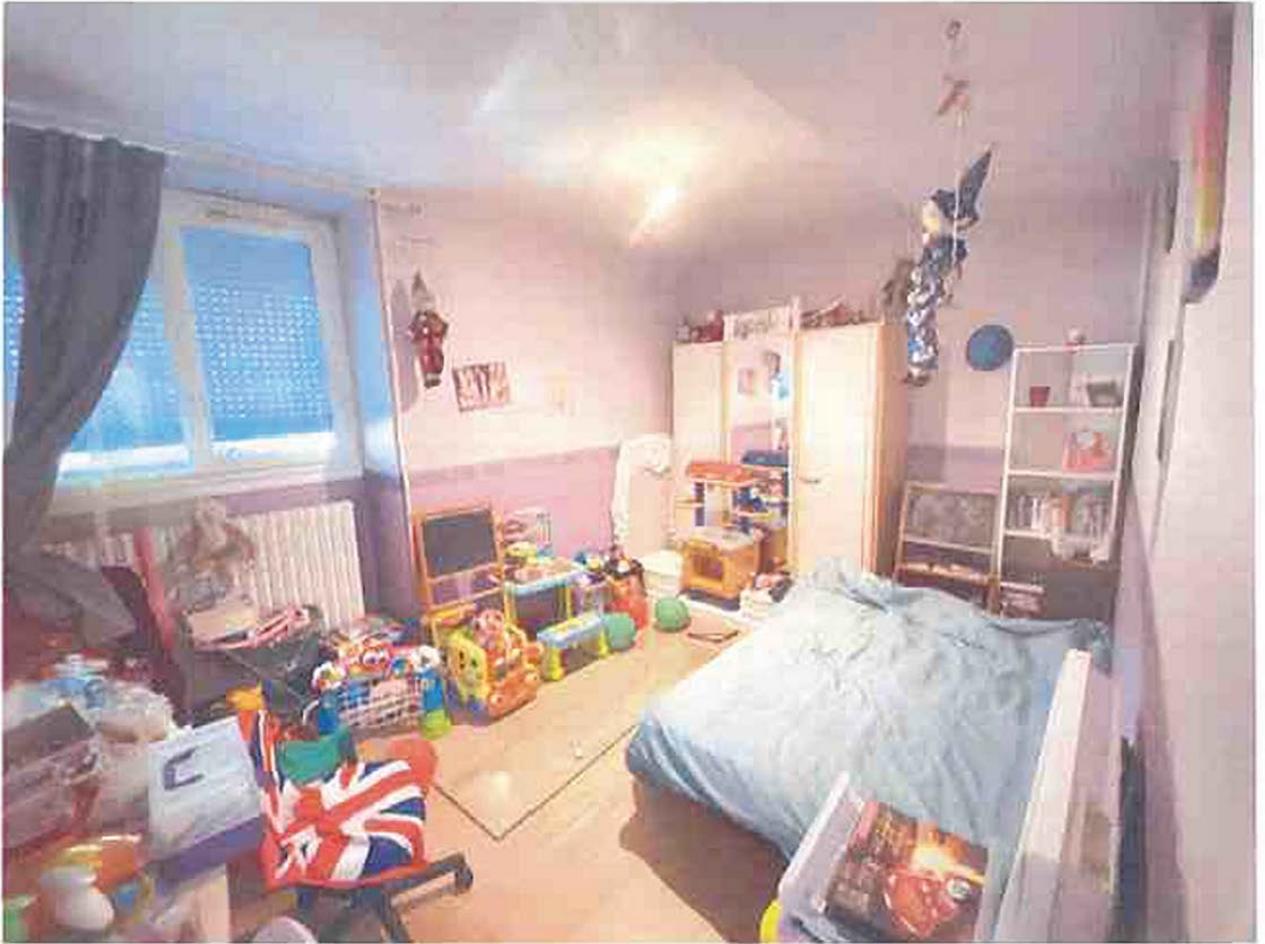
Chambre n°1 :

L'accès s'effectue par une porte isoplane deux plaques de propreté et deux poignées béquilles, le sol est recouvert d'un parquet flottant, plinthes assorties, murs tapissés, plafond peint, un radiateur en fonte peint, fenêtre deux battants double-vitrage PVC avec son volet roulant électrifié. Un interrupteur électrique, une prise électrique, une arrivée électrique au plafond pour l'éclairage.

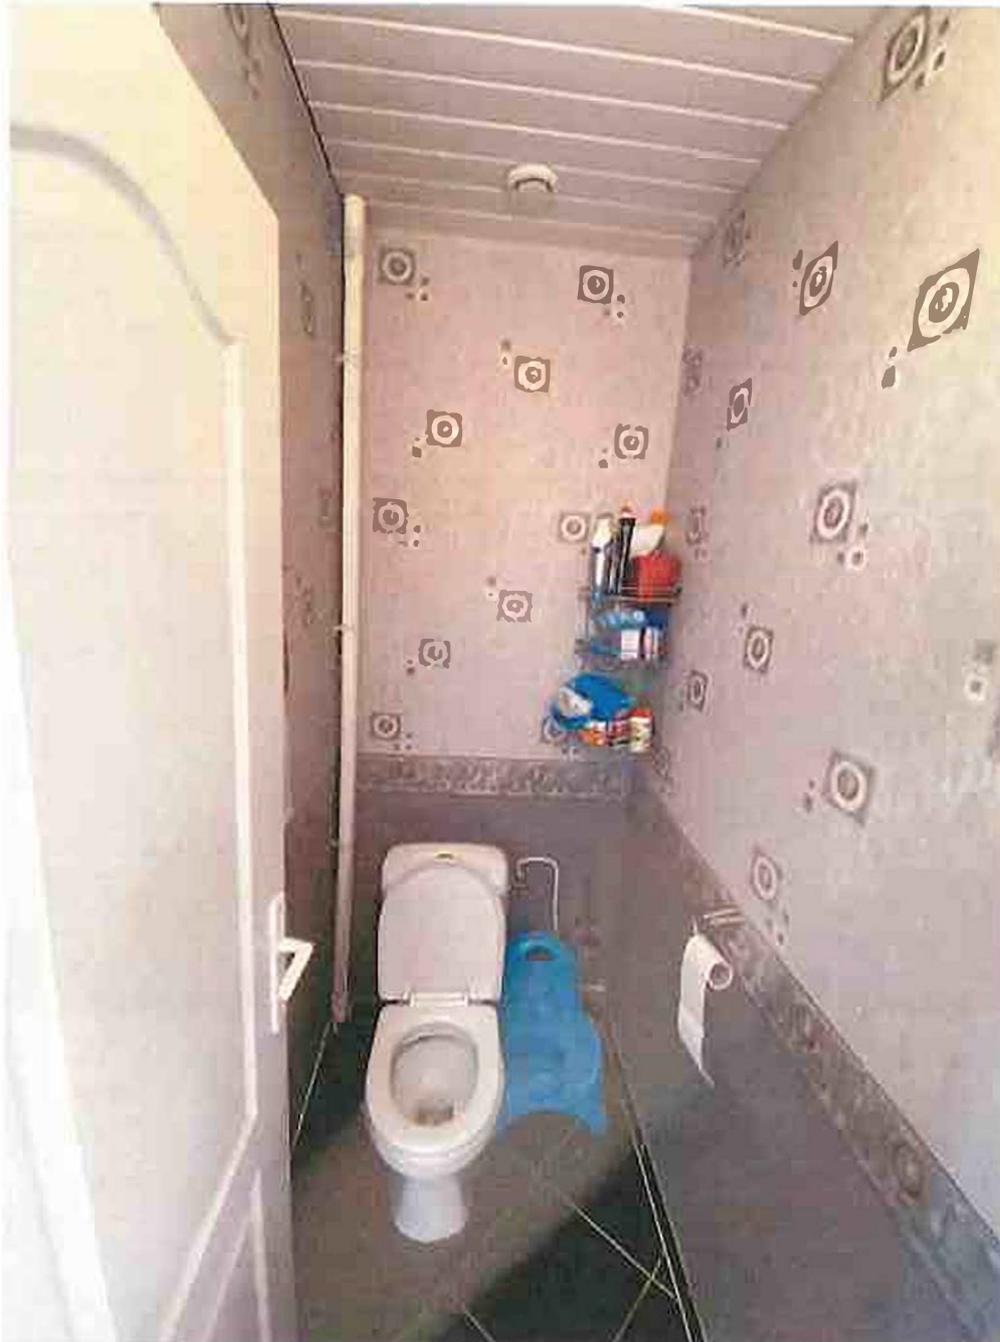
WC :

Porte isoplane deux plaques de propreté et deux poignées béquilles, cuvette anglaise, chasse d'eau dorsale. Sol carrelé, plinthes assorties, murs tapissés.

Plafond lambrissé avec PVC, bouche VMC.

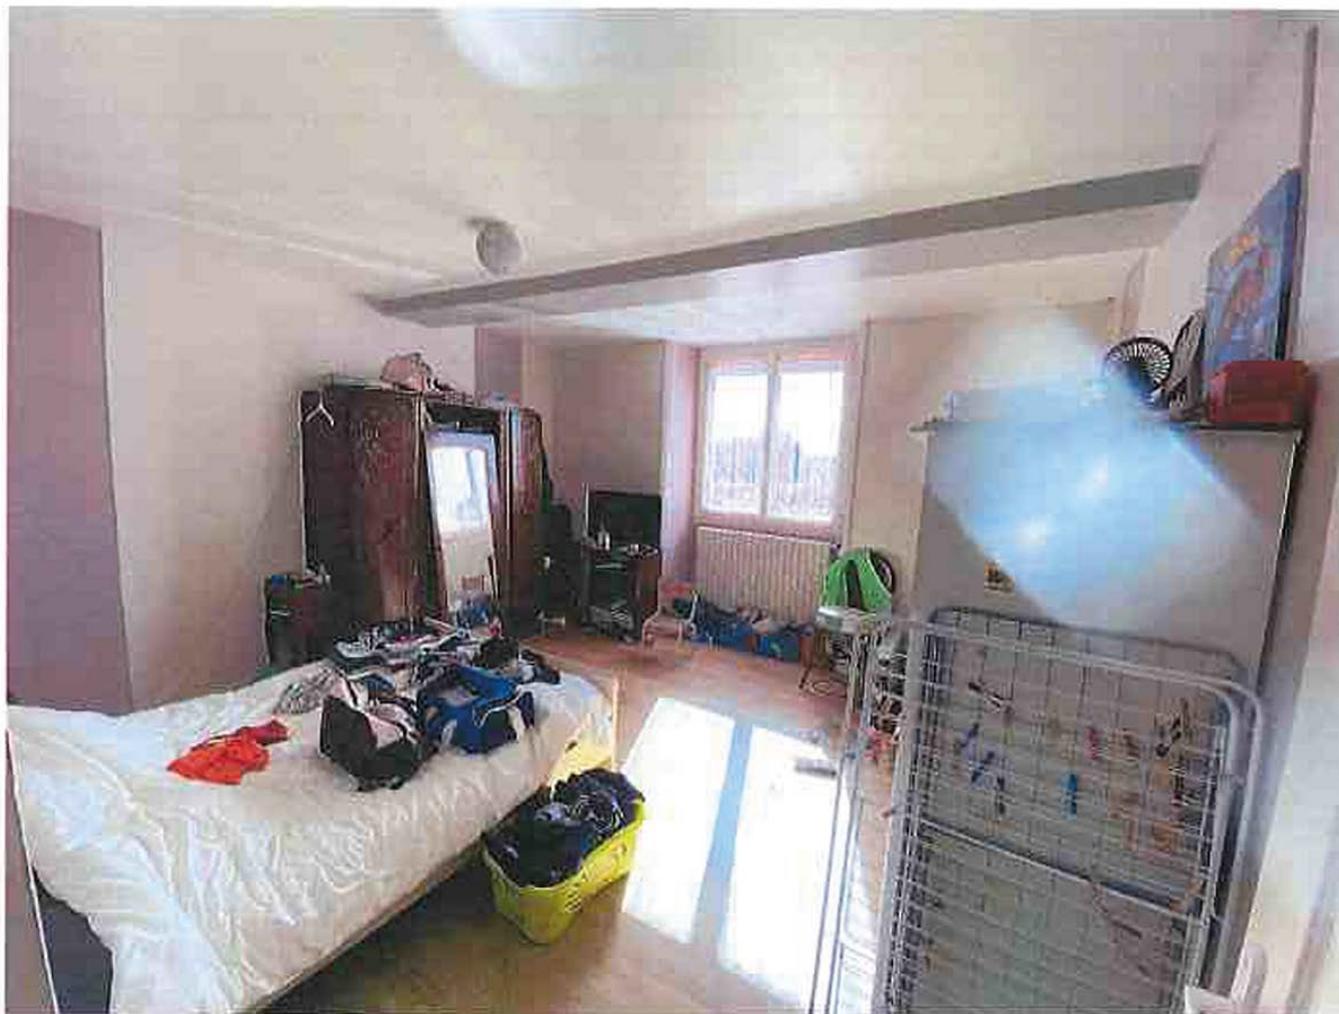
Chambre n°2 :

Sol recouvert d'un paquet flottant, plinthes en bois peintes, murs tapissés, plafond peint, des prises électriques et interrupteurs électriques, une arrivée électrique au plafond pour l'éclairage, une fenêtre deux battants double-vitrage, volet roulant électrique, un radiateur en fonte peint.

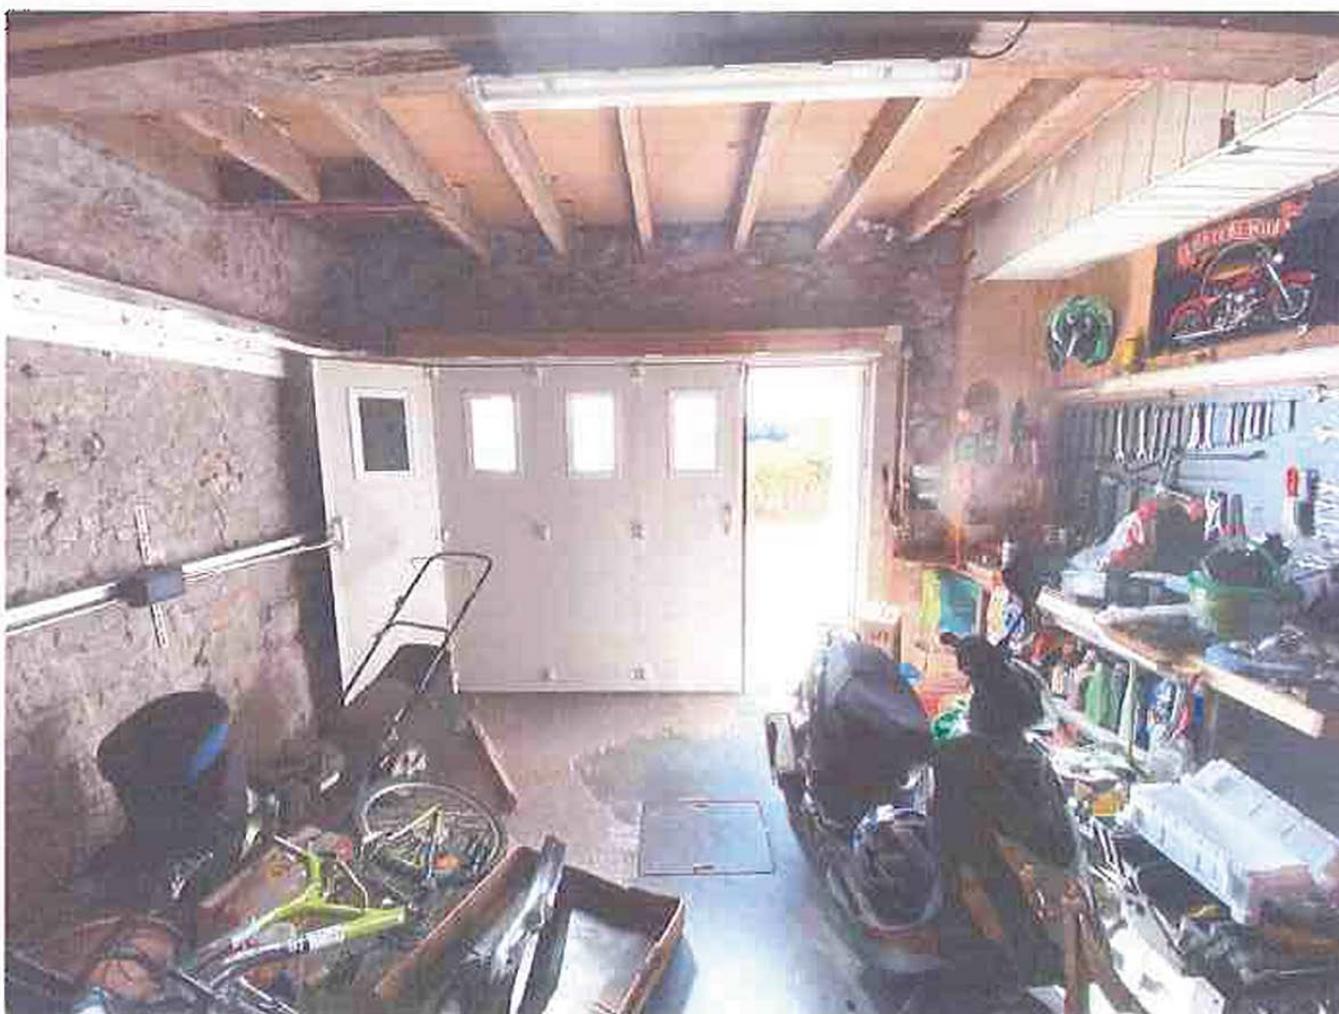
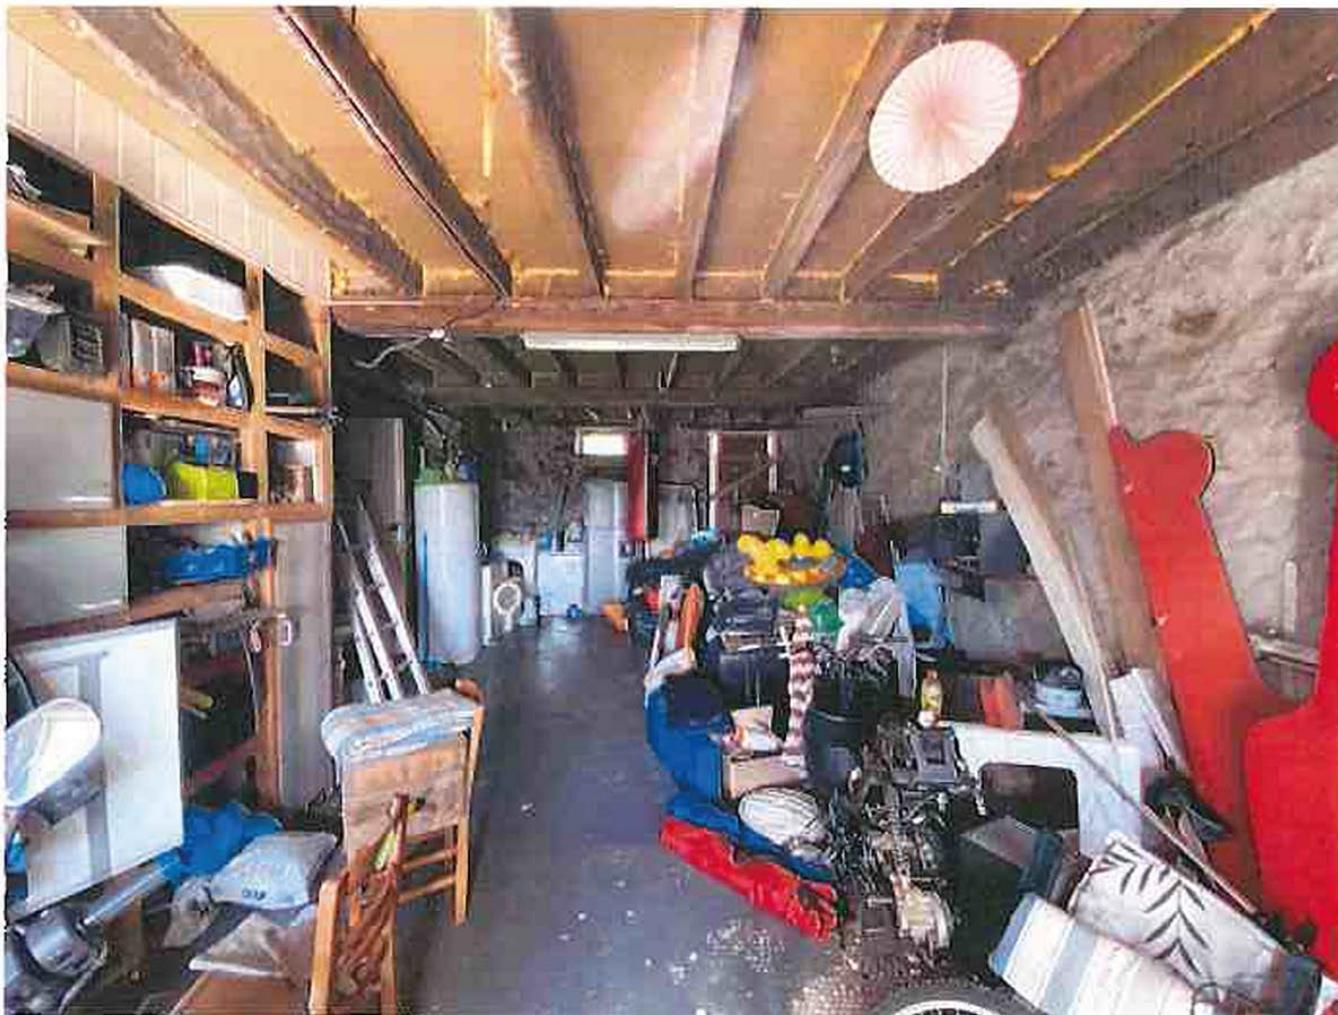
GARAGE :

Le sol est constitué d'une dalle ciment en partie peinte et carrelée pour le reste avec traces d'hydrocarbures.

Dans cette pièce, je constate la présence d'un ballon d'eau chaude électrique, des équipements pour machine à laver avec prises électriques, arrivées d'eau et évacuation, tuyau d'évacuation d'eaux usées, une porte de garage coulissante électrifiée en PVC, plusieurs néons fixés au plafond pour l'éclairage, une porte donnant sur le jardin à l'arrière actuellement condamnée, une petite fenêtre avec un châssis fixe.

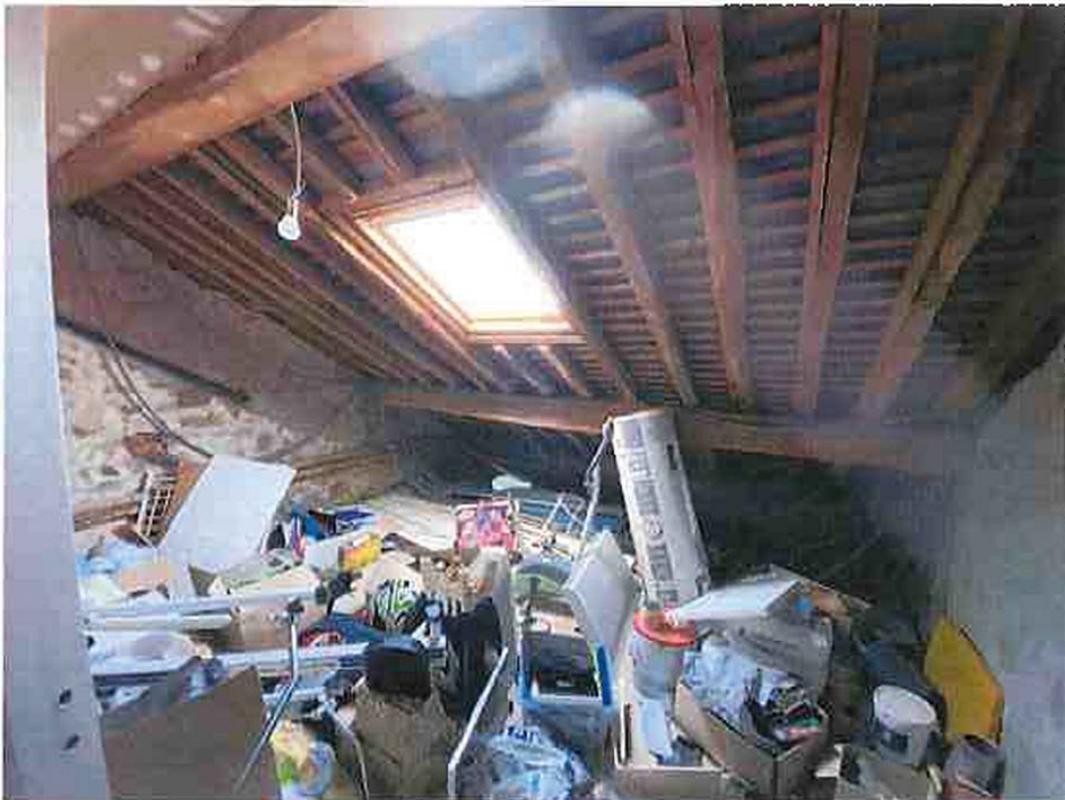
Au bout du palier, on accède à une partie de la maison en cours d'aménagement qui n'est pas terminée avec un couloir permettant d'accéder à une pièce à usage de grenier

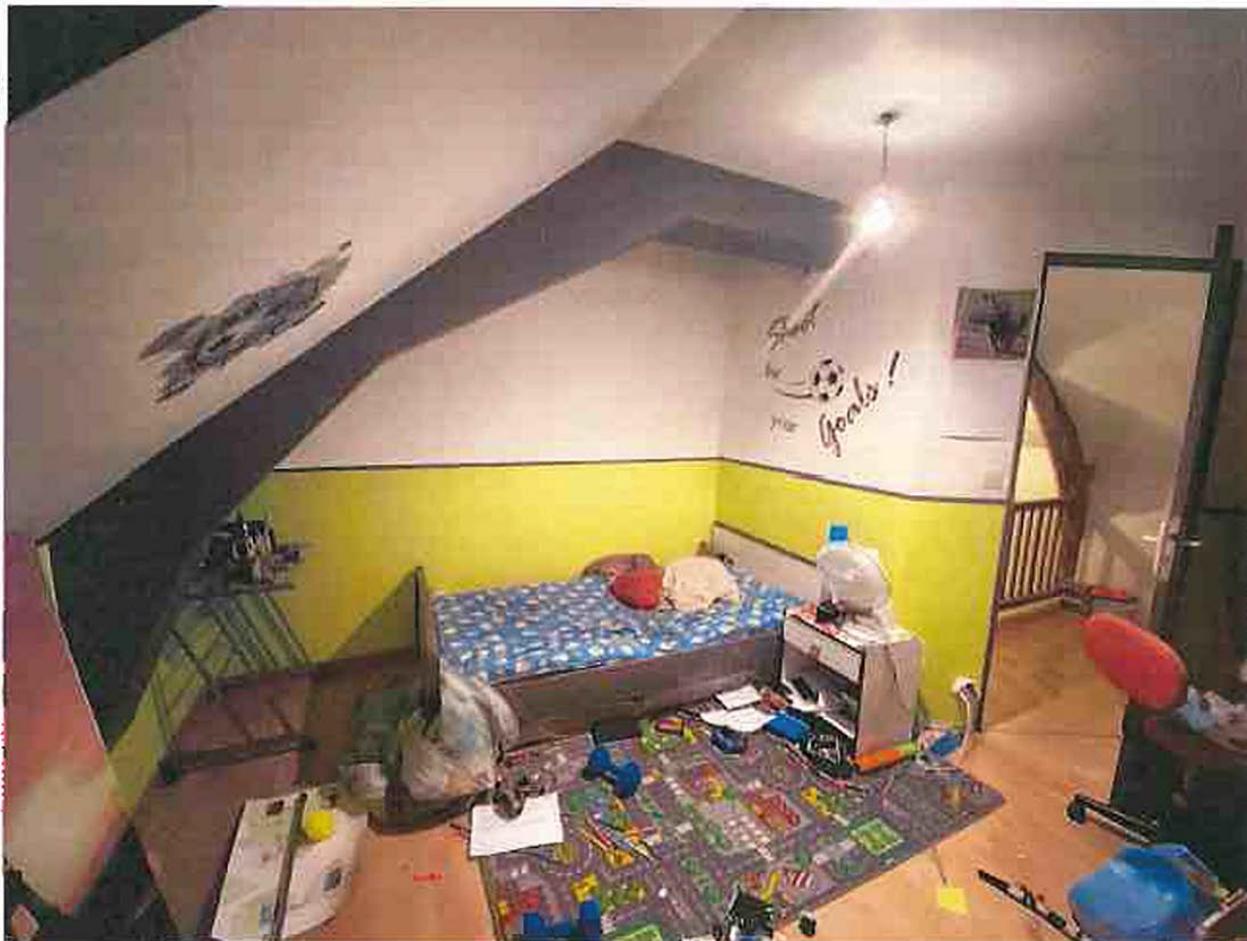
Chambre n°6 :

Sol recouvert d'un paquet flottant avec plinthes assorties, murs tapissés, plafond peint. Un interrupteur électrique, des prises électriques, un convecteur électrique, un velux avec un volet avec son rideau intérieur en tissu, une arrivée électrique au plafond pour l'éclairage.

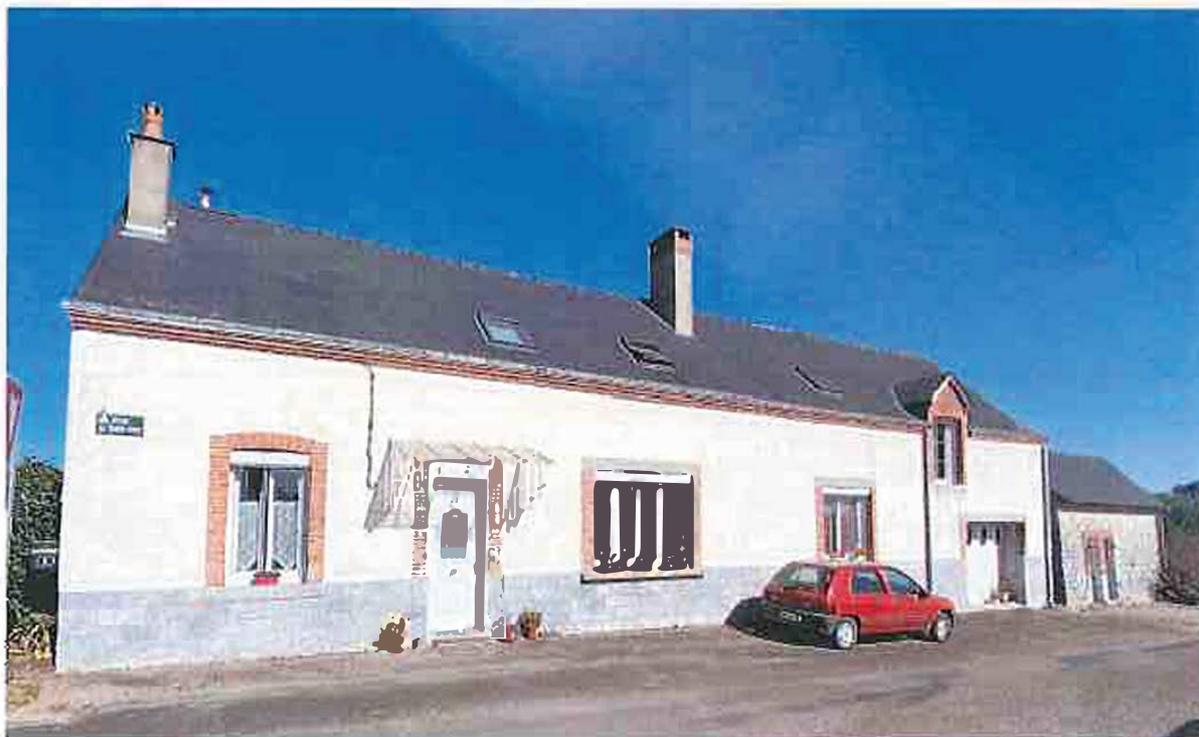
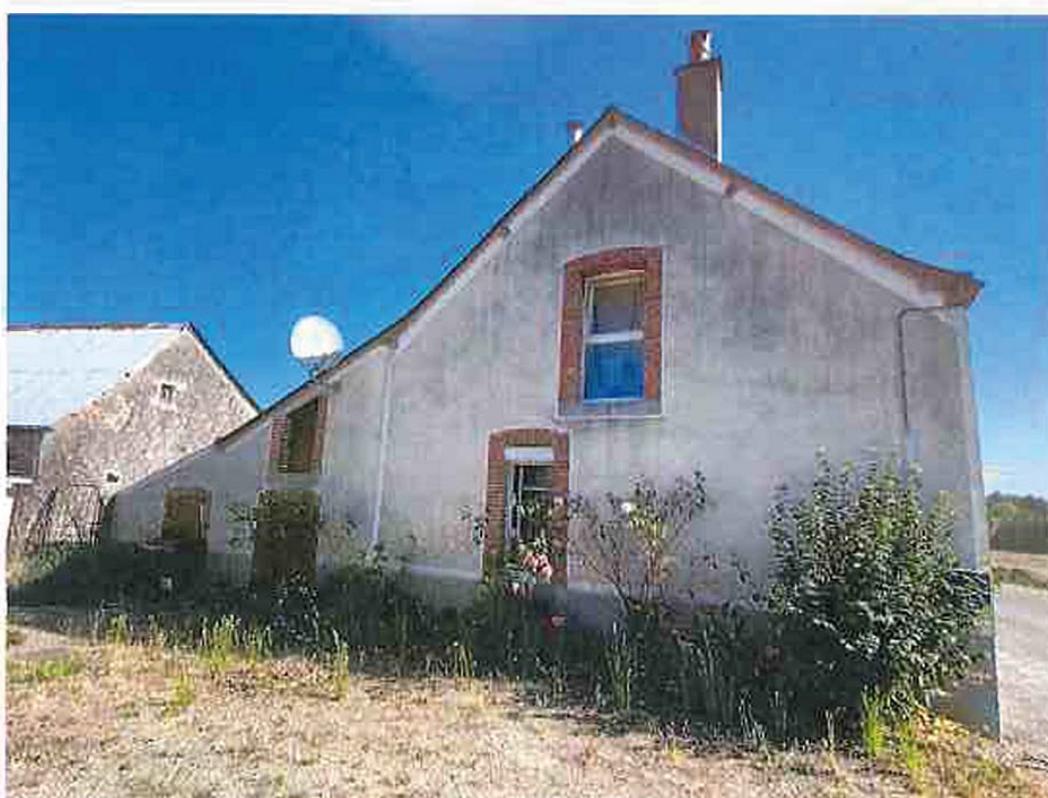
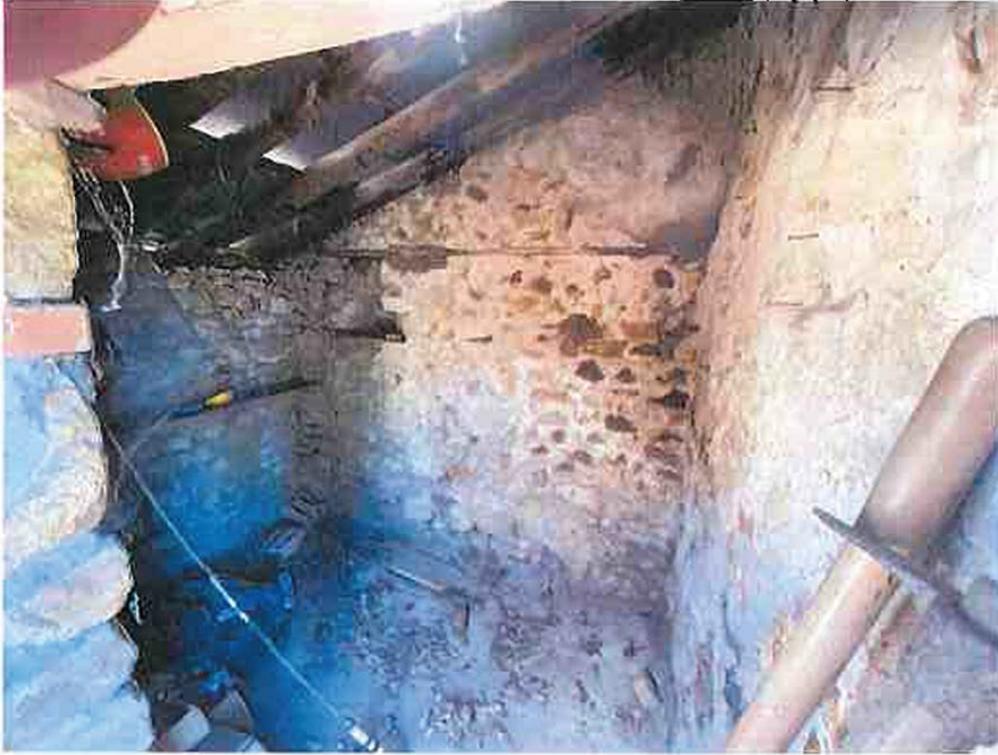
Aspect extérieur de la maison :

Cette maison comporte en façade avant un mur crépi et un parement en pierres en partie basse.

En pignon le mur est crépi. Cette maison comporte un pignon crépi.

Sur le pignon Sud de la Maison, on accède à une petite pièce (aspect remise à bois) dont l'entrée s'effectue par une porte en bois vétuste, et à l'intérieur : l'ensemble est à l'état brut.

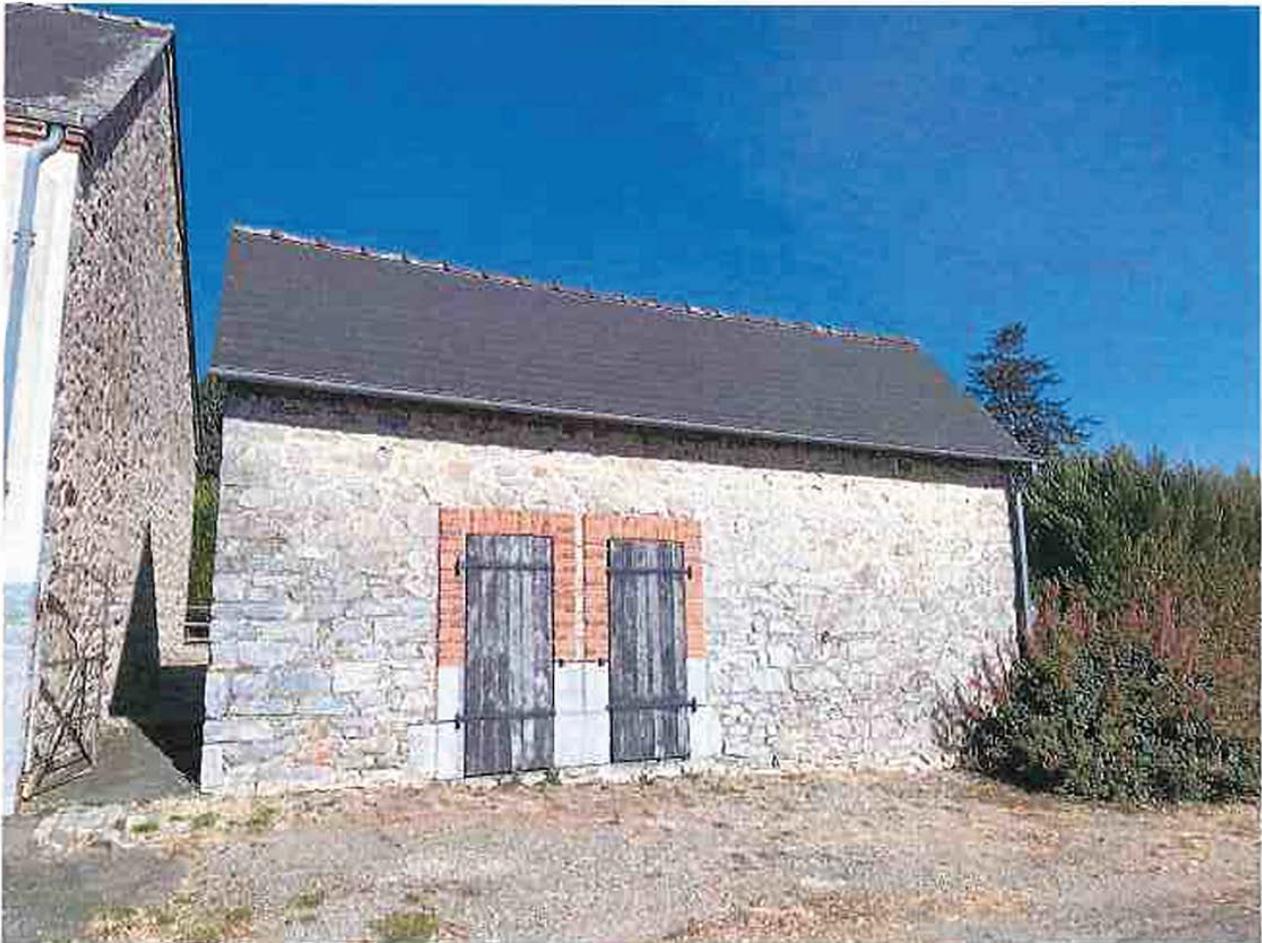
Dépendance :

A droite de la maison se trouve un petit bâtiment à usage de dépendance.

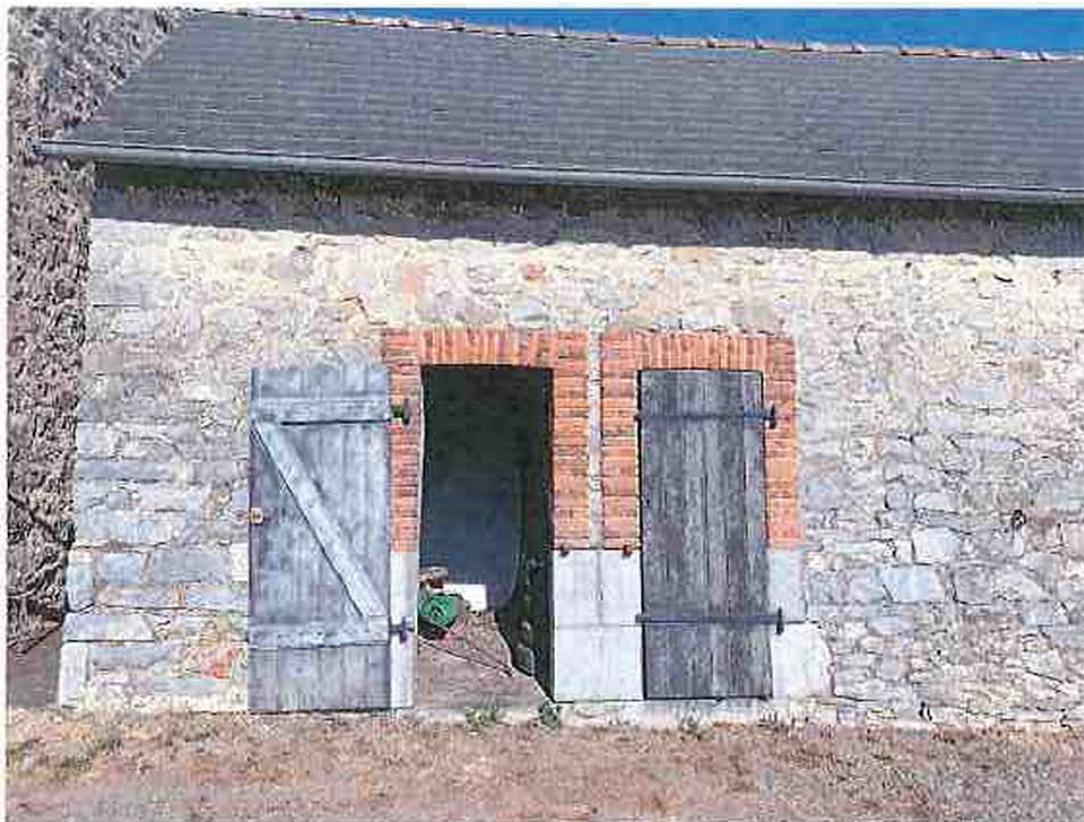
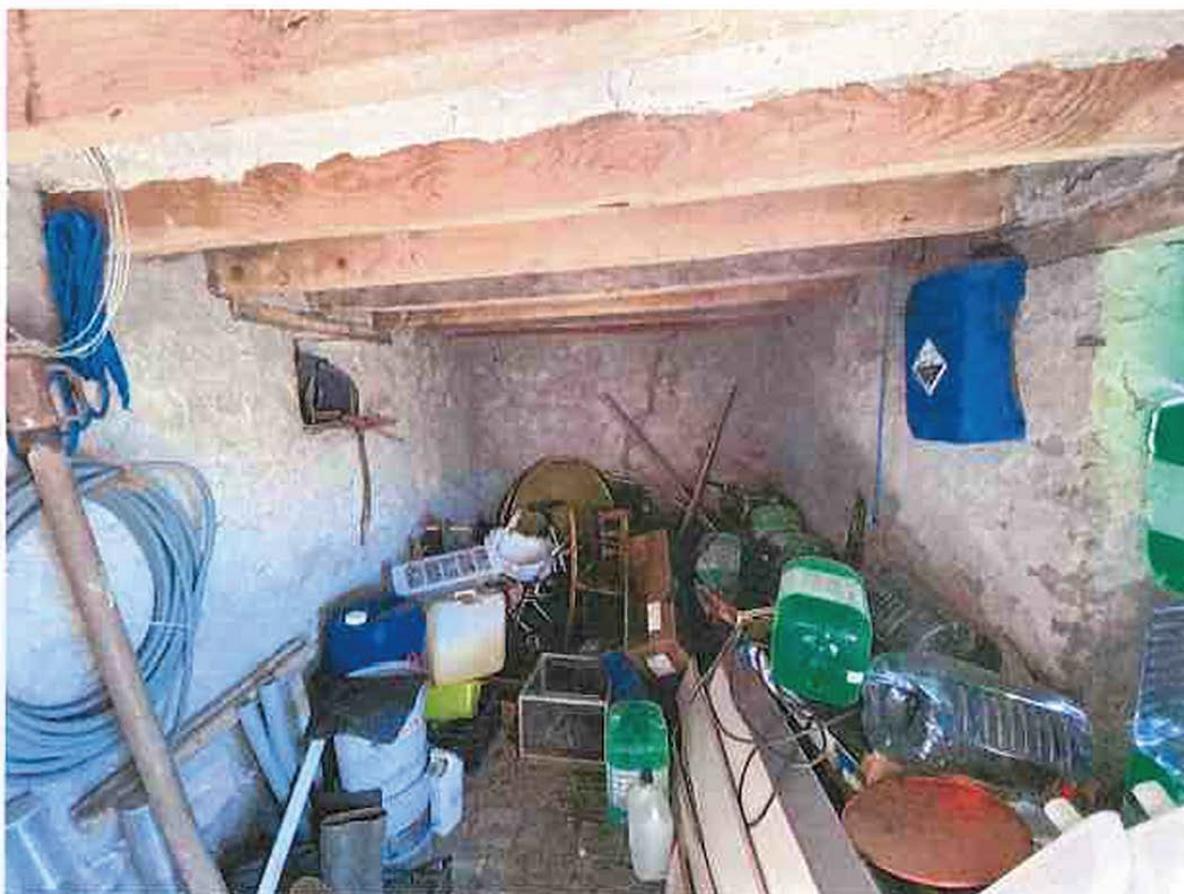
En façade avant de ce petit bâtiment, deux portes en bois donne sur un grand local à usage de remise.

A l'intérieur, l'ensemble est à l'état brut.

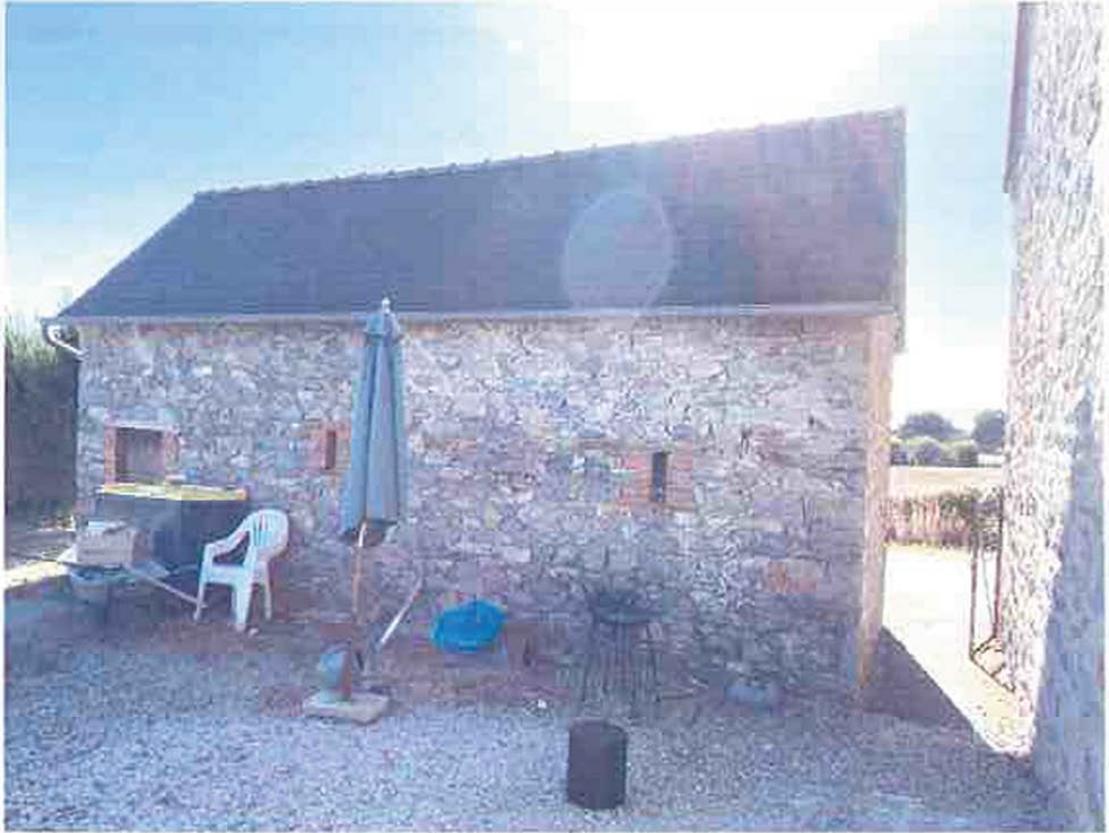
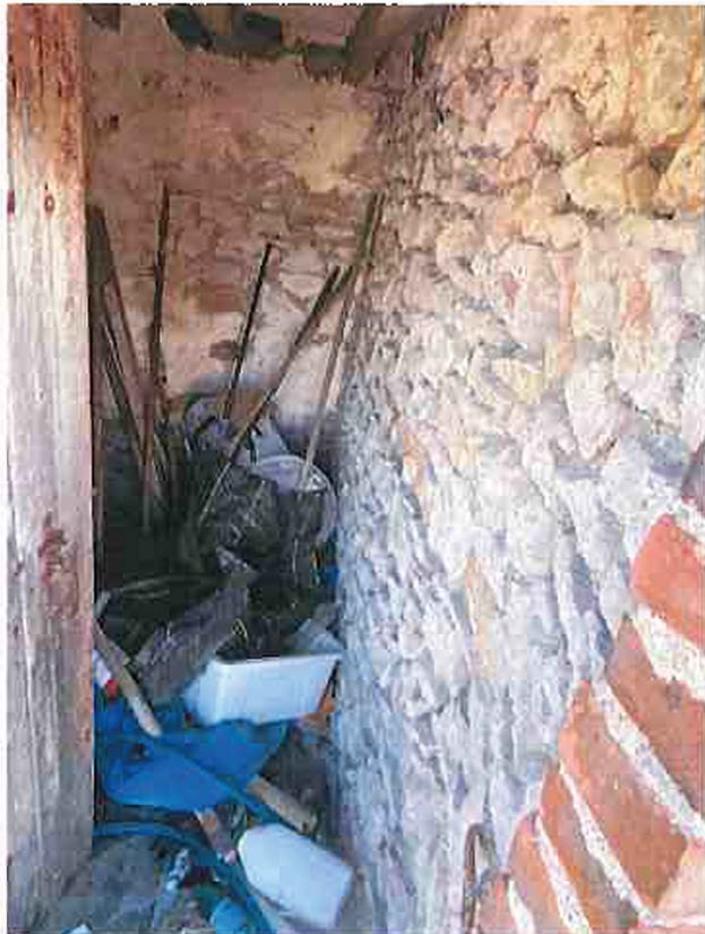
A l'arrière du bâtiment, la dépendance comporte un petit local de rangement
