PROCES VERBAL

DESCRIPTIF

Lieu : 5, rue des Quatre Vents
53480 SAINT-GEORGES-LE-FLECHARD,

PROCES VERBAL DE DESCRIPTION

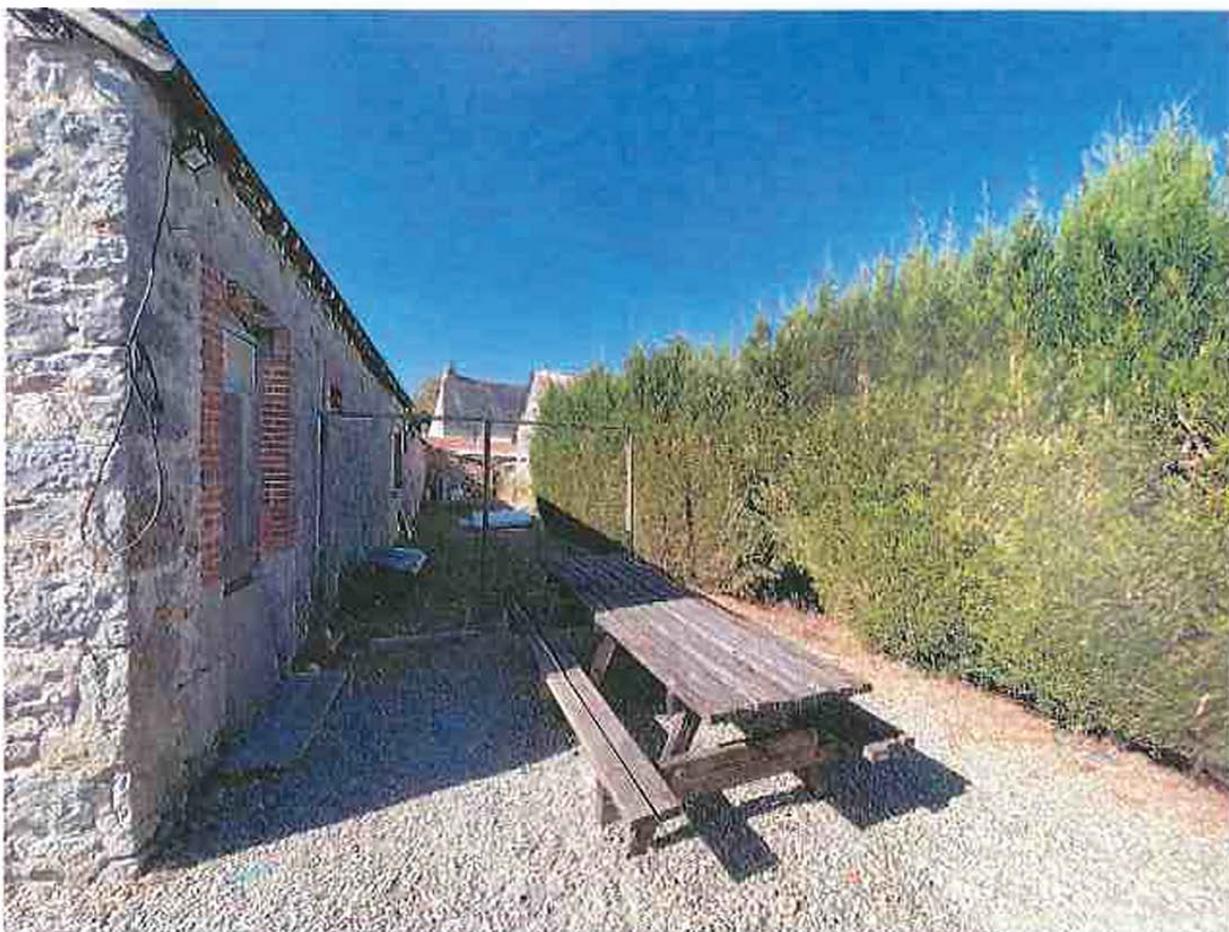
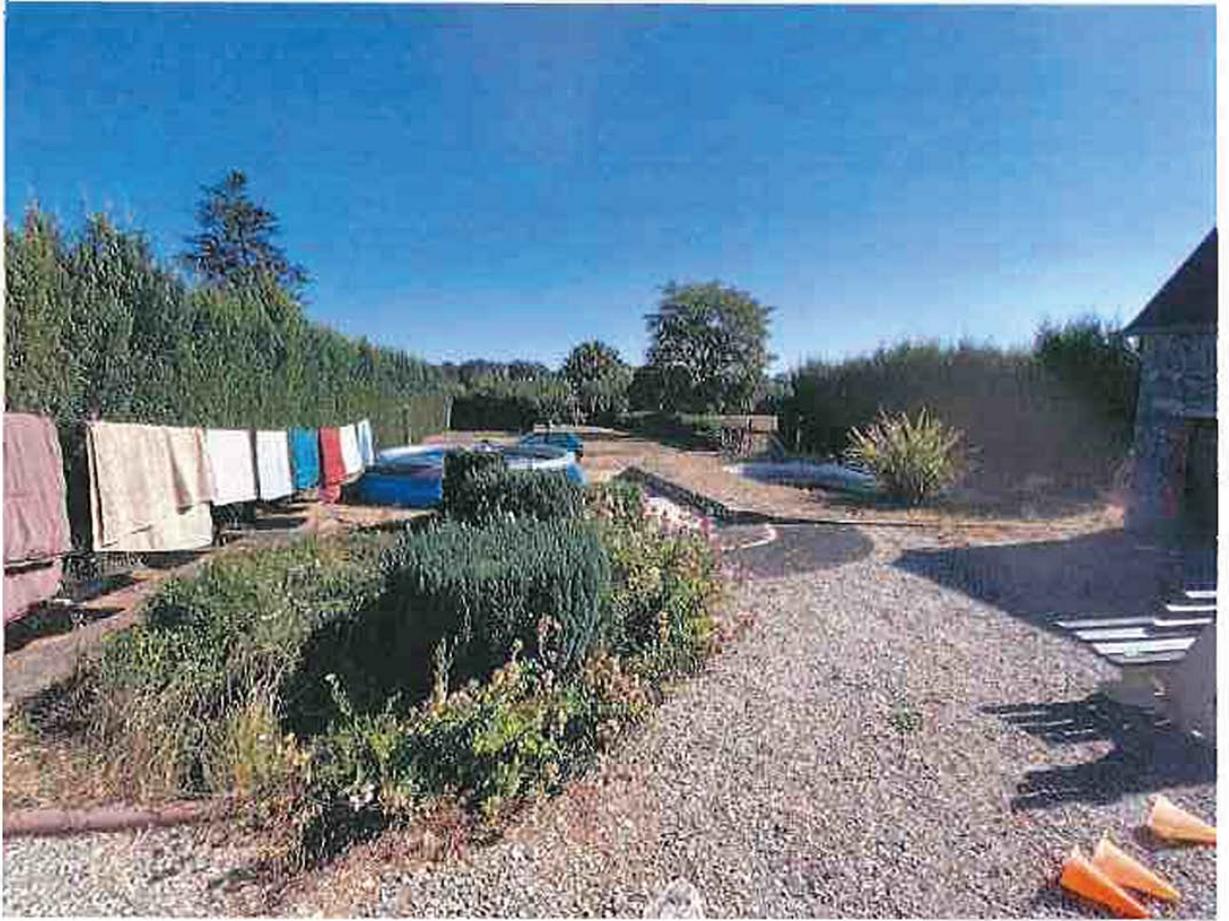
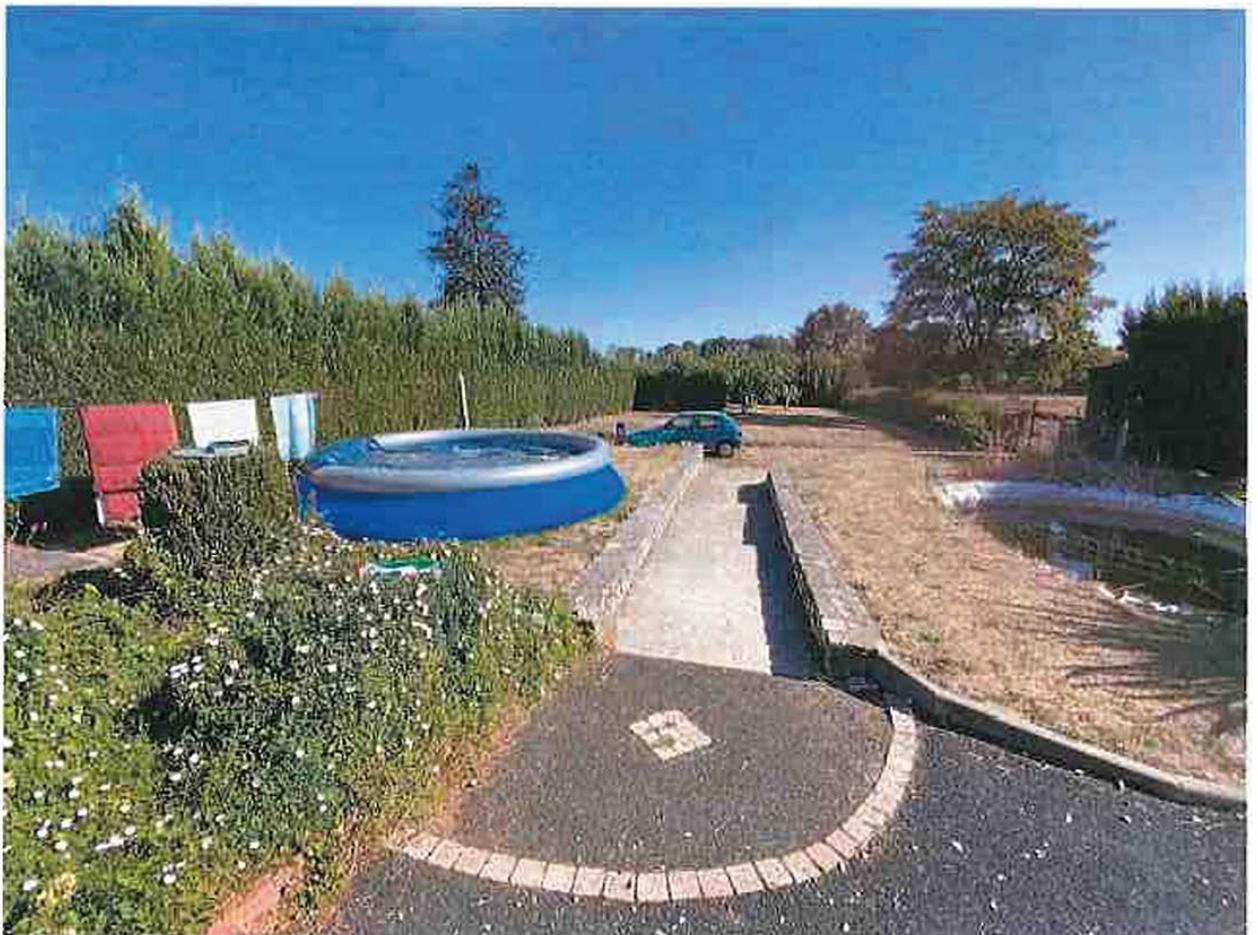
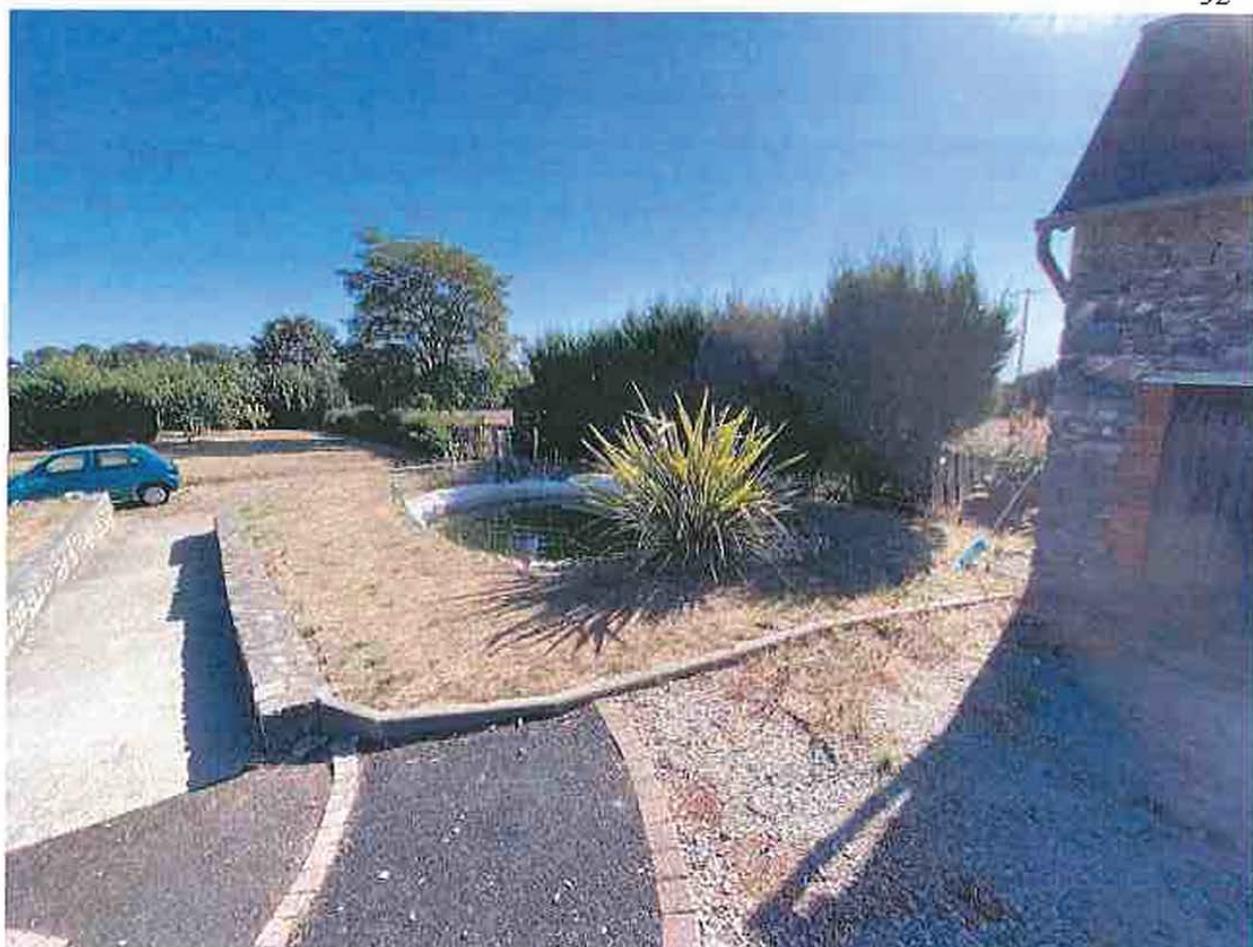
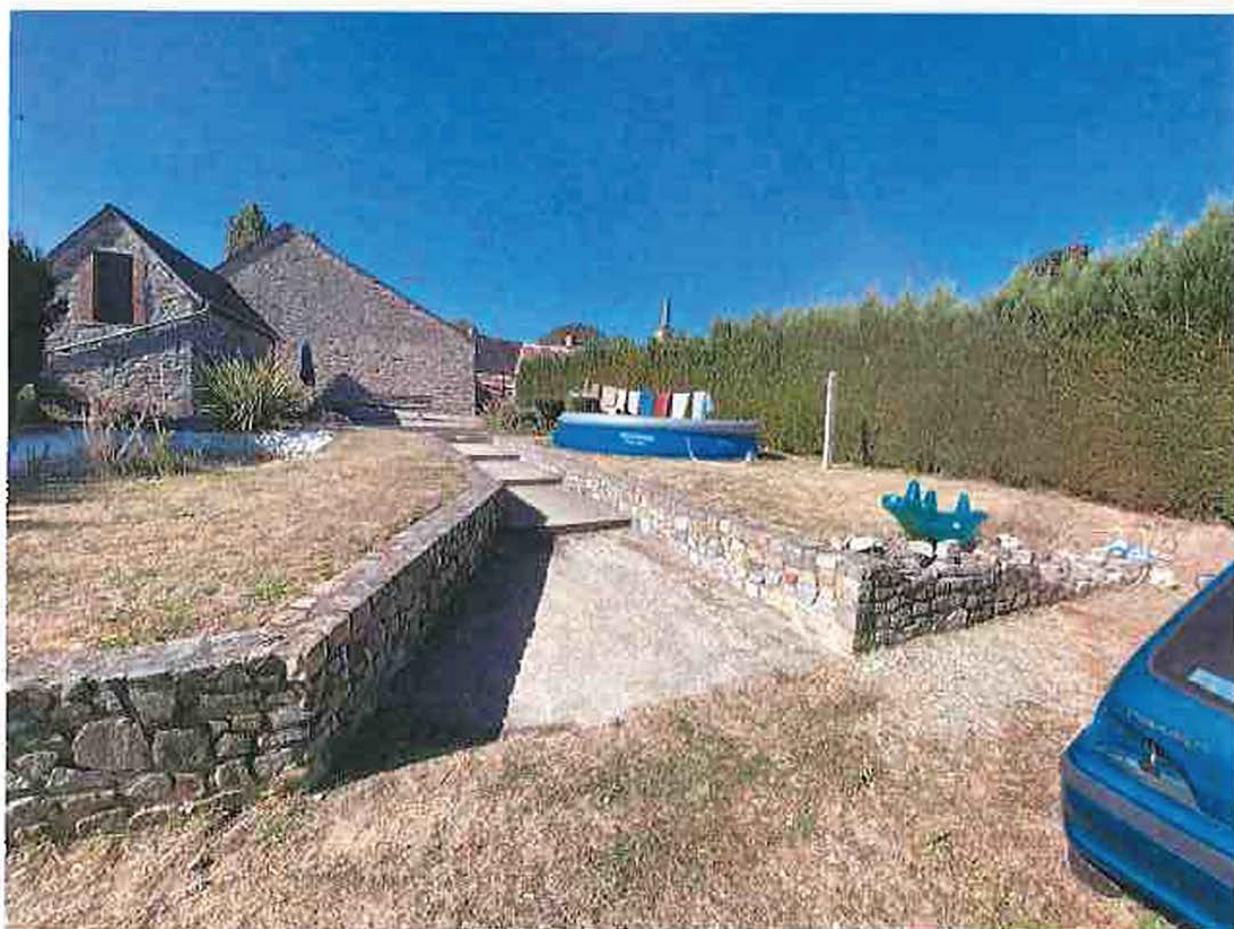
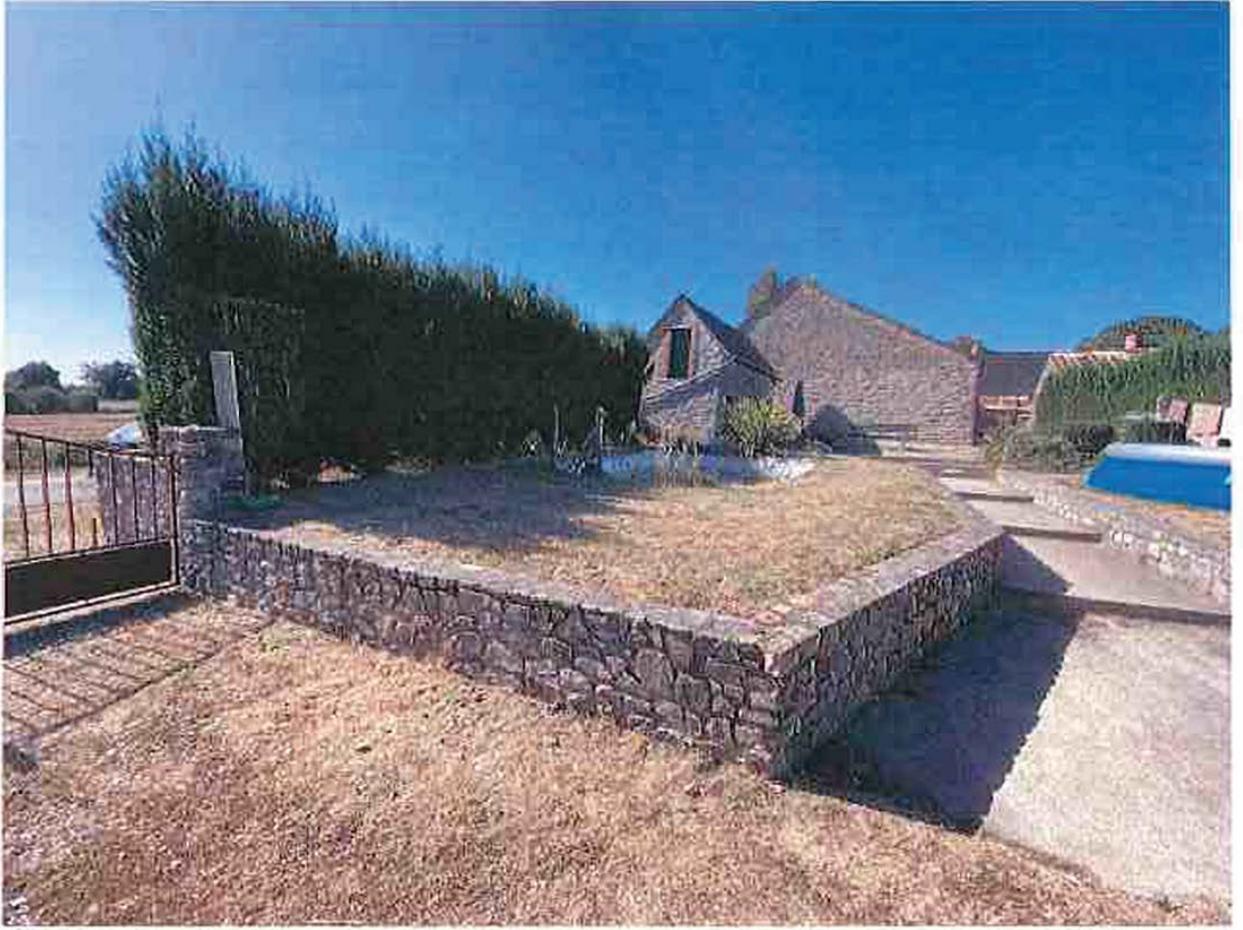
Le terrain :

Le terrain est constitué d'un jardin avec des arbres fruitiers, des parterres, etc..., des haies en limites de propriétés, une allée en graviers, une petite mare décorative, un portail métallique.
