**PROCÈS-VERBAL DE DESCRIPTION
DE BIENS À SAISIR
AVEC RELEVÉ DE SURFACES**

Me suis à rendu ce jour à STAINS 93240 - 52, rue des Prévoyants, dans un bien immobilier appartenant à

**La vente par licitation porte sur les
divers droits et biens immobiliers d'un immeuble sis
à STAINS (93)
52 rue des Prévoyants.**

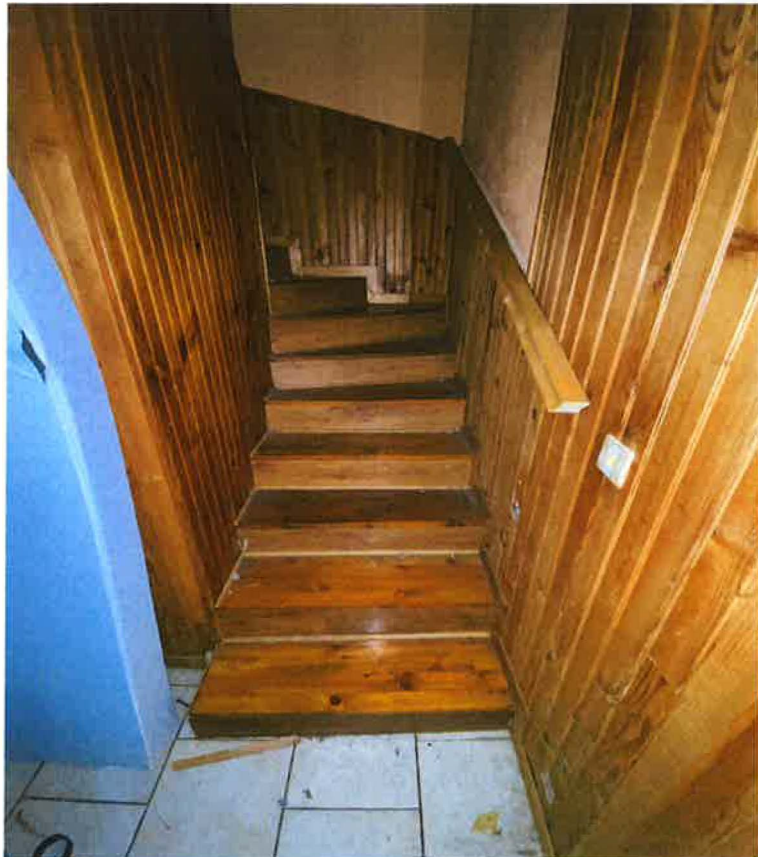
ÉTAGE SUPÉRIEUR - LE PALIER

Puis, je me suis rendu à l'étage supérieur par un escalier dont les marches sont recouvertes de bois, qui ouvrent sur un palier en L, éclairé par un mur de pavés de verre donnant sur le côté latéral du pavillon.

Le plafond et les murs sont peints.
Les murs sont doublés de lambris en partie basse, vernis.
Le sol est revêtu d'un parquet dont quelques lattes sont décollées.
L'ensemble est ancien.
