PROCES-VERBAL DE DESCRIPTION

**L'AN DEUX MILLE VINGT ET UN
ET LE DIX-NEUF MAI**

Certifie m'être transporté ce jour à 10 heures 40 sis 13 Allée du Capitaine Lelièvre 93270 SEVRAN cadastré section BM n°102.

Il s'agit d'une maison d'habitation individuelle datant des années 1930 élevée sur sous-sol partiel d'un étage sous combles.

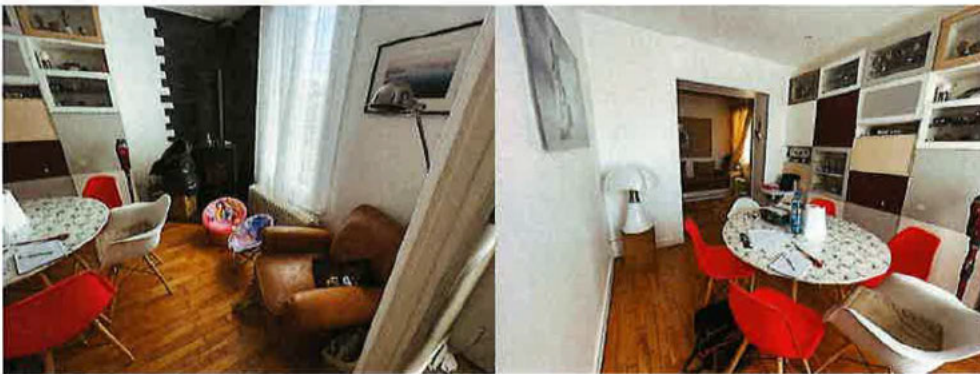
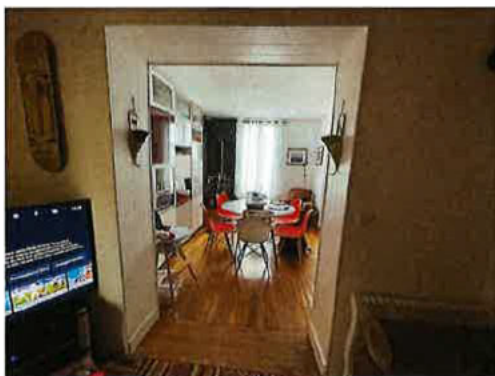
Fenêtre : présence sur rue d'une fenêtre double vantaux ouvrante en PVC double vitrage en état d'usage et garde-corps métallique en état d'usage.
Présence côté pignon face droite d'une fenêtre double vantaux ouvrante en PVC double vitrage en état d'usage

Généralités : présence d'un poêle à bois en état d'usage raccordé et de deux radiateurs.

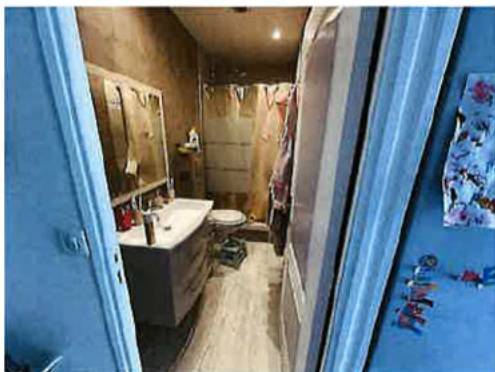
SALLE DE BAINS :

Murs : les murs sont recouverts de peinture en état d'usage et de faïence murale en état d'usage sur toute la hauteur aux droits de la douche.

Généralités : présence d'une douche en état d'usage, d'un w.c cuvette à l'anglaise suspendue en état d'usage, d'un meuble de salle de bains surmonté d'un lavabo en état d'usage.

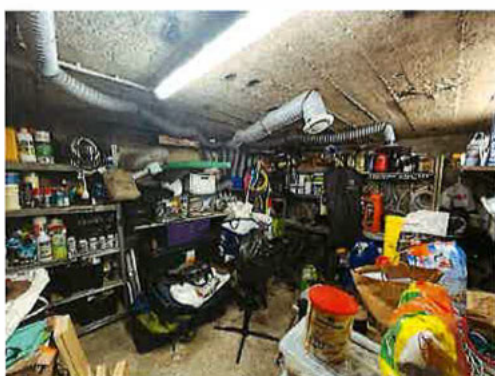
SOUS-SOL PARTIEL :

L'accès se réalise par une porte en bois en état d'usage.
Un escalier maçonné quart tournant donne accès au sous-sol.

Sol : le sol est en béton brut

Murs : les murs sont bruts

Plafond : le plafond correspond au plancher supérieur en béton brut.

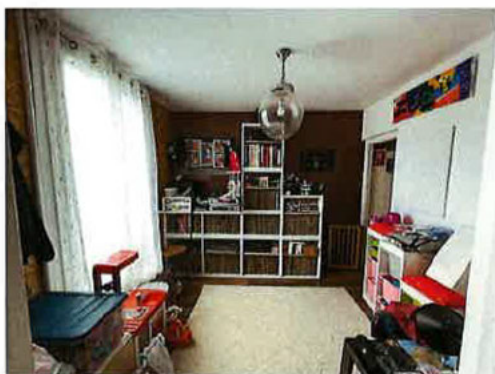
PIECE A GAUCHE DE L'ENTREE A USAGE DE BUREAU :

Murs : les murs sont recouverts de peinture en état d'usage et de plaques de liège en état d'usage.

Fenêtre : présence d'une fenêtre double vantaux ouvrante en PVC double vitrage en état d'usage et garde-corps métallique en état d'usage.

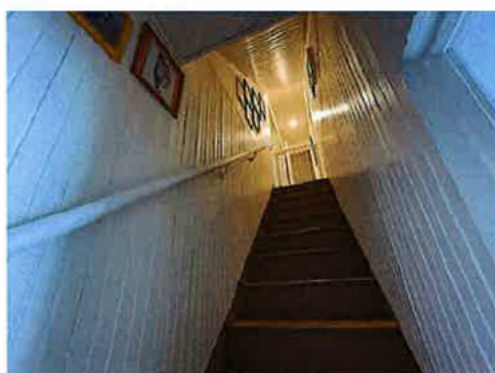
ESCALIER ET PALIER MENANT A L'ETAGE MANSARDE :

L'escalier en bois quart tournant est en état d'usage.

Murs : les murs sont recouverts de peinture en état d'usage et de lambris en bois en état d'usage.

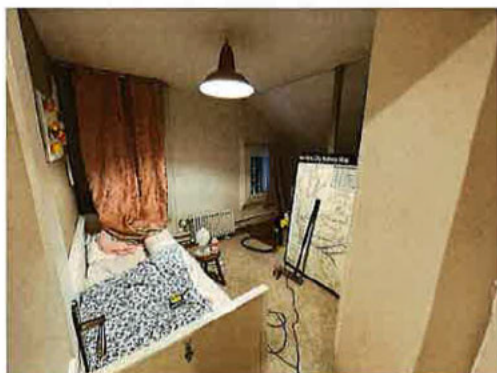
CHAMBRE 1 DROITE SUR RUE :

Présence d'un placard double portes en PVC coulissantes en état d'usage.

Fenêtre : présence de deux fenêtres simples vantaux en PVC double vitrage ouvrantes en état d'usage avec volets persiennes métalliques en état d'usage.

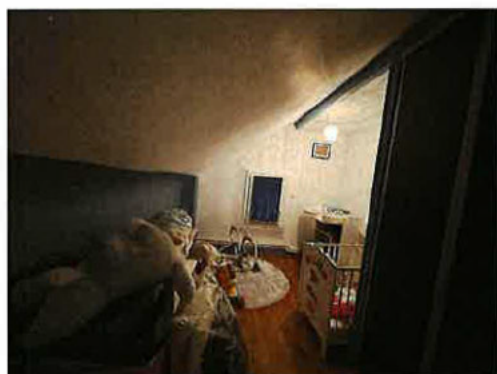
CHAMBRE 2 FACE SUR RUE :

La chambre est plus petite que la numéro 1. Il s'agit plutôt d'une chambre de bébé ou de jeune enfant.

Fenêtre : présence d'une fenêtre simple vantail en PVC double vitrage ouvrantes en état d'usage avec volets persiennes métalliques en état d'usage.

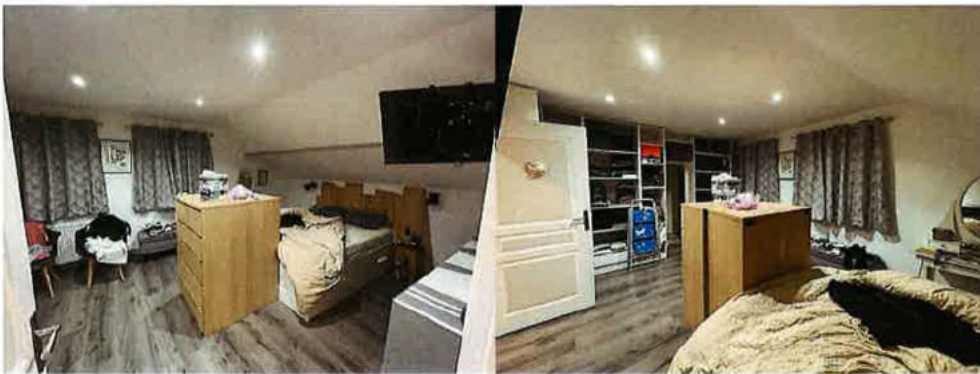
CHAMBRE SUITE PARENTALE GAUCHE SUR ARRIERE :

Fenêtre : présence de deux fenêtres double vantaux en PVC double vitrage ouvrantes en état d'usage avec volets persiennes métalliques en état d'usage.

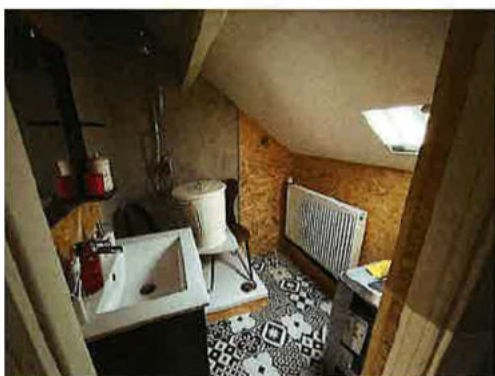
SALLE D'EAU :

L'accès se réalise sans porte directement depuis le petit hall.
La pièce est très petite et le coin douche très limité

Généralités : présence d'un jour constitué d'une tuile en verre transparente en état d'usage.

Présence d'un bac à douche en état d'usage , d'un meuble de salle de bains surmonté d'un lavabo en état d'usage.

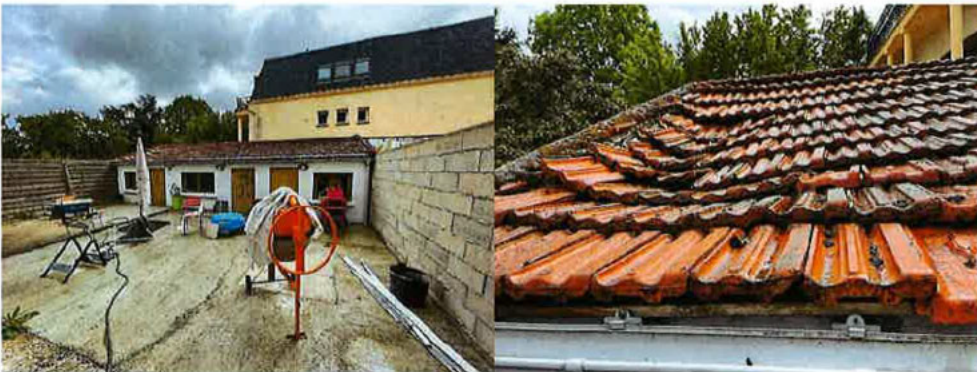
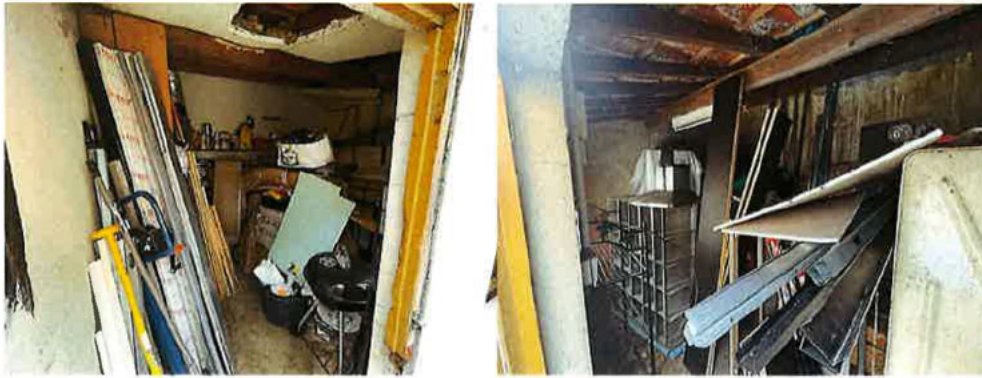
APPENTIS ARRIERE :

Il s'agit d'un appentis maçonné avec toiture un pan recouverte de tuile
mécanique en mauvais état avec la partie face gauche qui s'effondre.
L'appentis dispose de 3 entrées distinctes divisant l'appentis en 3 avec 3
fenêtres.
