PROCES-VERBAL DE DESCRIPTION

**L'AN DEUX MILLE DIX NEUF
ET LE VINGT DEUX JANVIER**

Certifie m'être transporté ce jour à 09 heures 00, sis 210 Avenue du 08.05.1945 Bâtiment B escalier 7 premier étage gauche 93150 LE BLANC MESNIL cadastré section AB n°205.

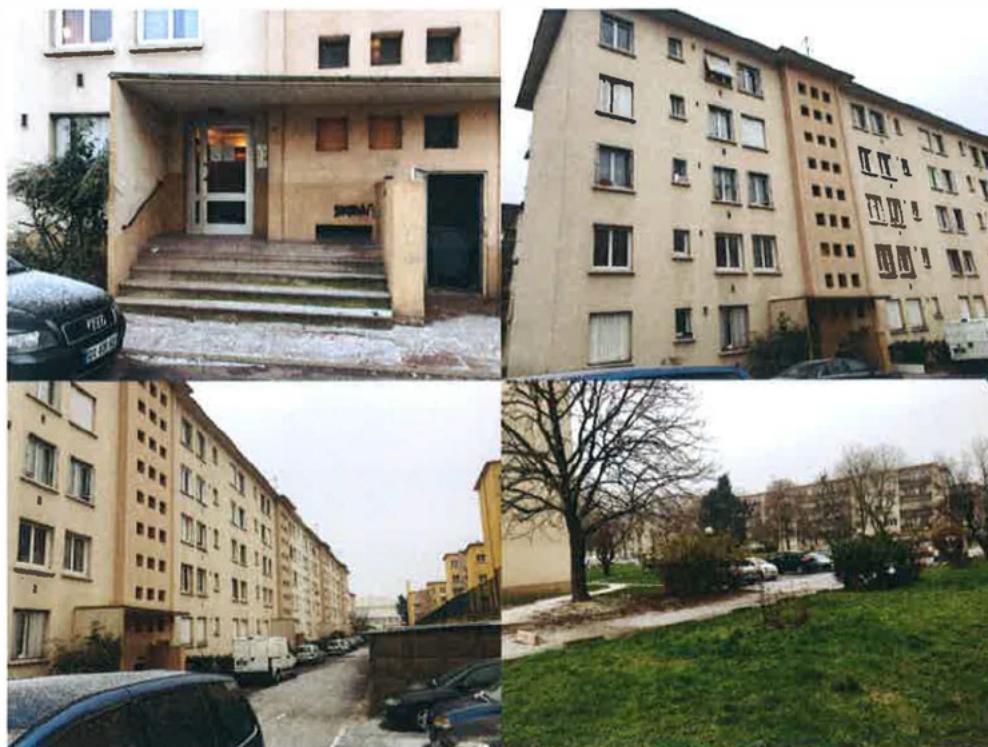
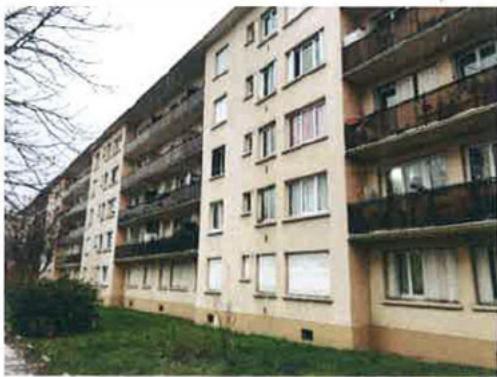
Le logement est défraîchi, peu entretenu et en état général médiocre.

Le diagnostiqueur expert me déclare que l'électricité est en état d'usage ainsi que l'installation d'alimentation du gaz. Le diagnostiqueur expert me déclare que le logement fait environ 60 m².
