PROCES-VERBAL DE DESCRIPTION

L'AN DEUX MILLE VINGT ET UN ET LE SEPT AVRIL

Le requérant a intérêt à faire procéder à la description du bien saisi sis 99 avenue Maurice Thorez à IVRY SUR SEINE (94200),

Le local est au rez de chaussée sur rue, à droite de l'entrée commune du bâtiment au numéro 99 avenue Maurice Thorez à IVRY SUR SEINE (94200)

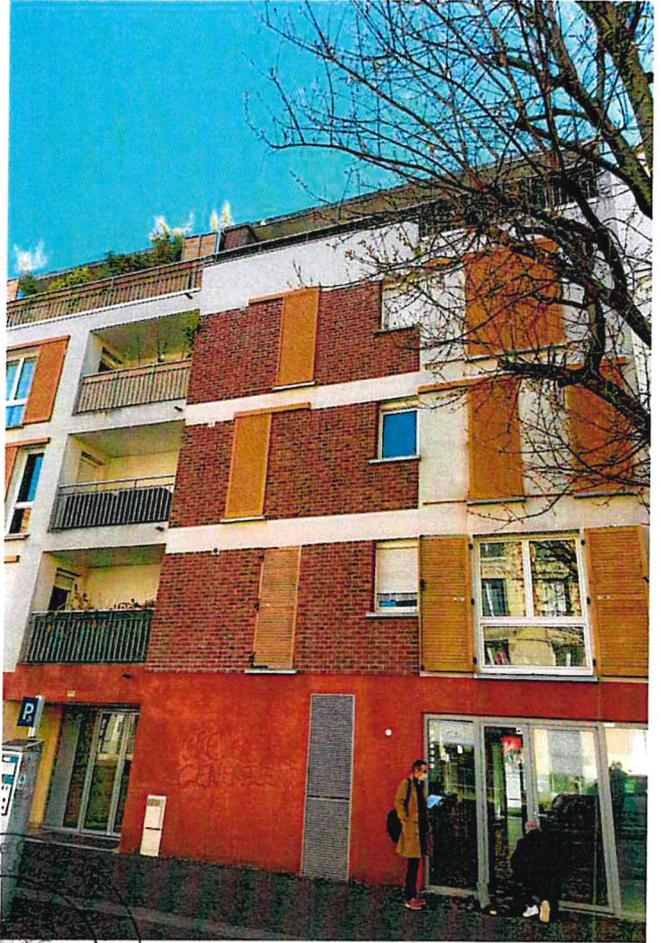
2

C'est un immeuble récent, construit dans les années 2000, en bon état d'entretien :

- les briques de parement sont en bon état,
- les fenêtres et baies vitrées en PVC sont en bon état,
- les parties communes sont en bon état, protégées par deux accès Vigik.

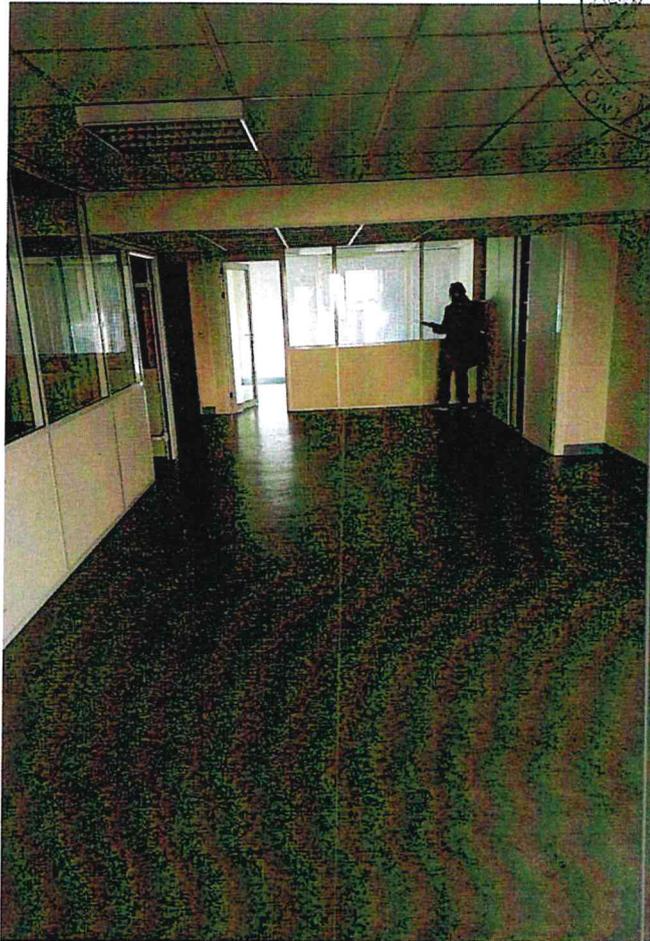
7

Le linoléum du sol est en état d'usage

Les peintures blanches sont salies par endroits

Les cloisons semi vitrées qui délimitent les bureaux sont en bon état

Le faux plafond et les murs sont en bon état

Les convecteurs électriques sont en bon état

Des placards coulissants sont en bon état

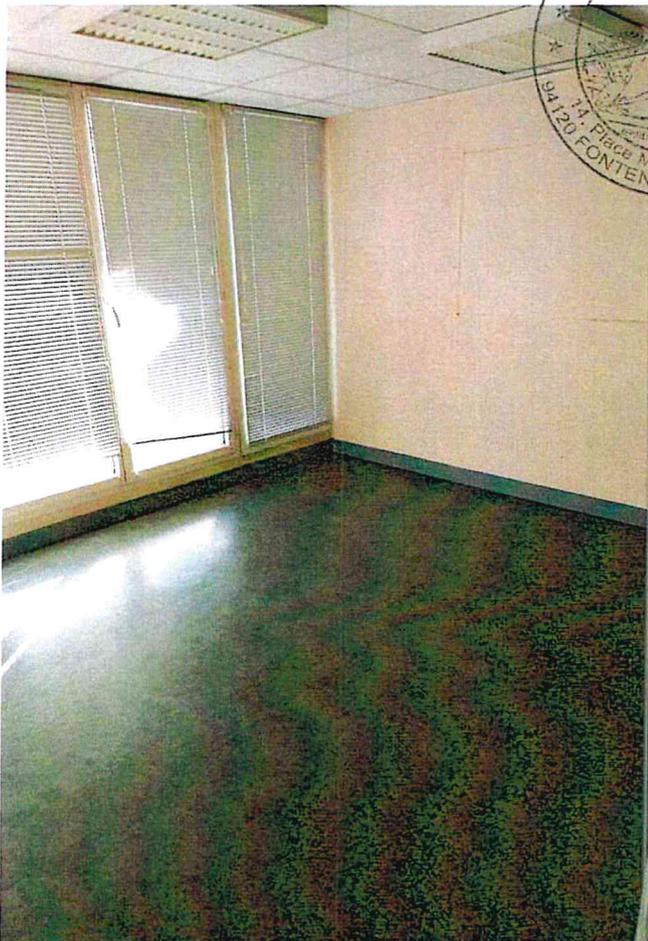
15

Le linoléum au sol est en bon état

Les peintures blanches sont salies par endroits

Les baies vitrées sur le balcon sont en bon état

Le faux plafond et les néons sont en bon état

Le balcon extérieur est en état d'usage, la peinture de sol est vétuste

Le convecteur électrique est en bon état

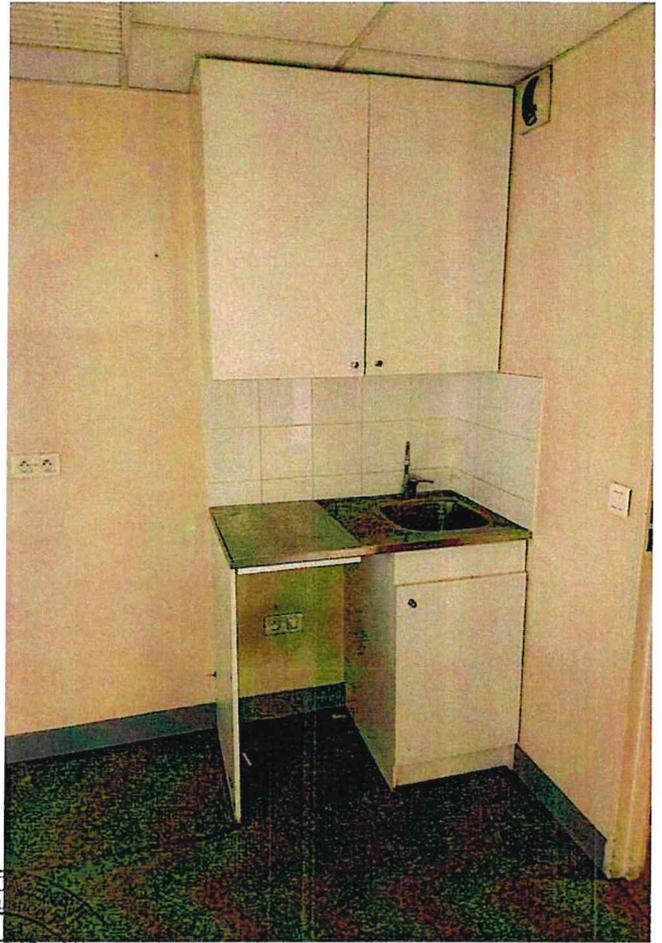
18

Le bloc évier en inox est en bon état
Les carrelages sur le mur sont en bon état
Les placards hauts et bas sont en bon état

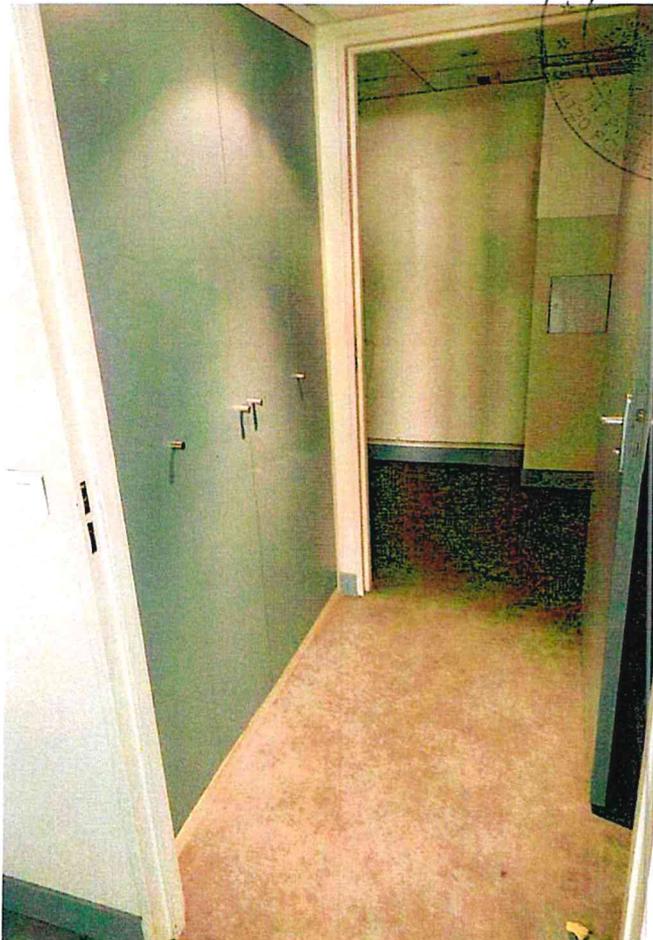
19

Le linoléum au sol est en bon état
Les peintures sont salies par endroits
Le faux plafond et les néons sont en bon état
Le placard vestiaire est en bon état
Le wc est en état d'usage
Le lavabo et sa robinetterie sont en bon état

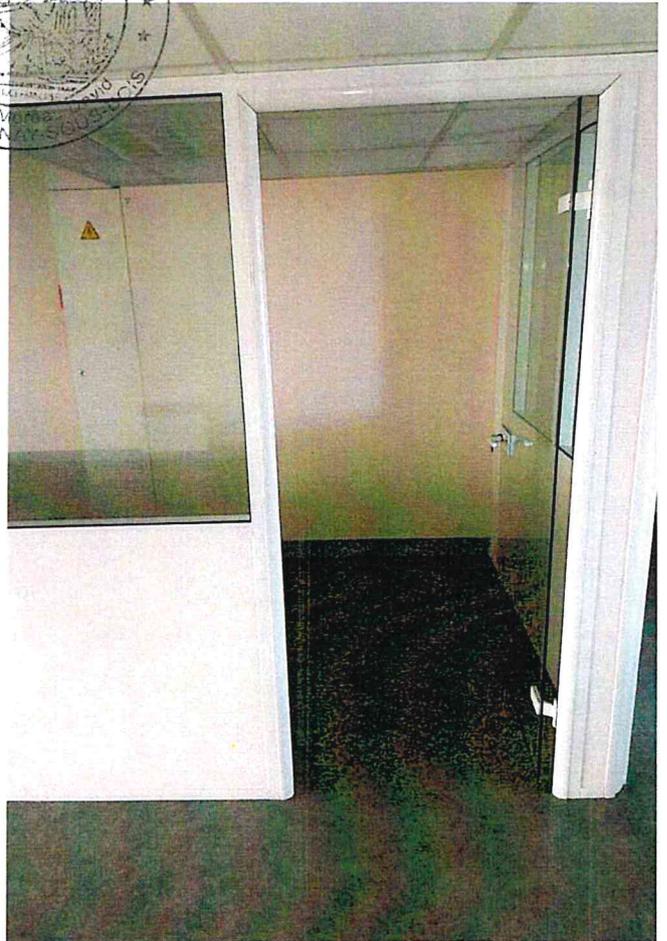
24

Les cloisons semi vitrées sont en bon état
Le linoléum au sol est en bon état
Les peintures sont salies par endroits
Le faux plafond et les néons sont en bon état
Le convecteur électrique est en bon état
Le tableau électrique est en état d'usage
