PROCES-VERBAL DE DESCRIPTION

**L'AN DEUX MILLE VINGT
ET LE DIX-HUIT DECEMBRE**

Certifie m'être transporté ce jour à 14 heures 00, sis 52 Rue de la Libération 93700 DRANCY cadastré section CH n°79,

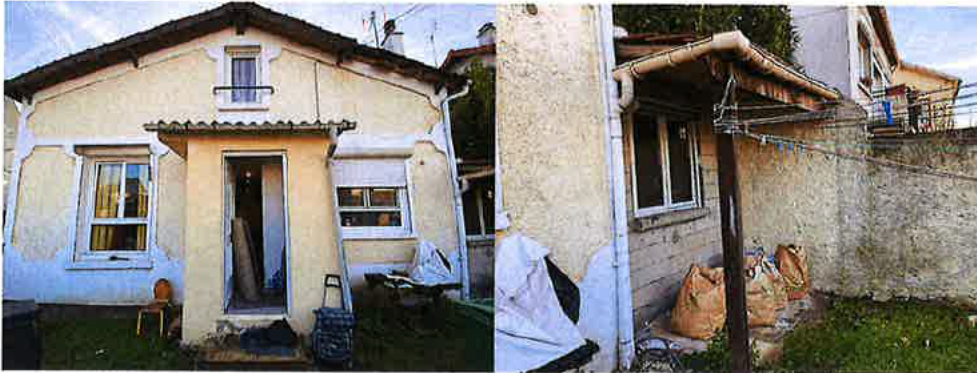
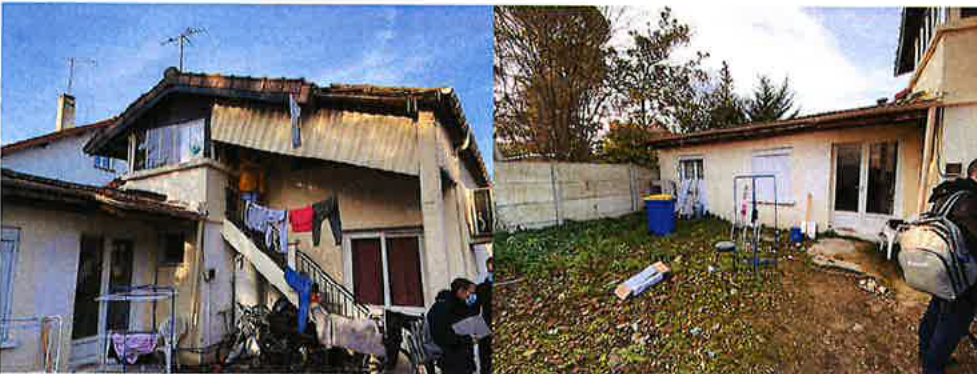
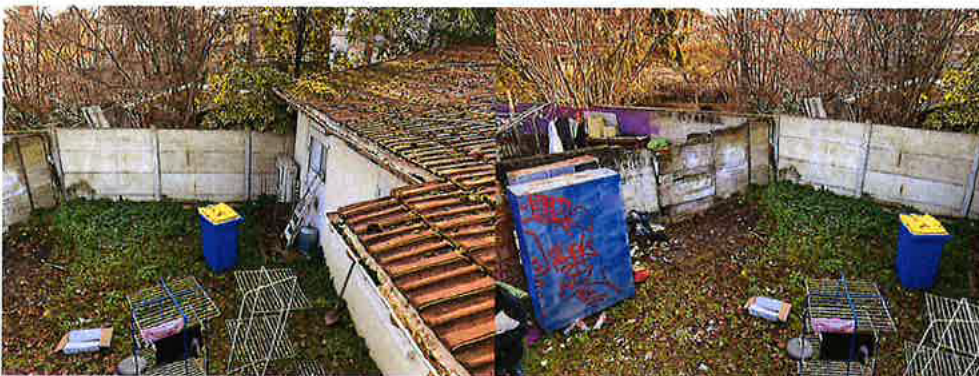
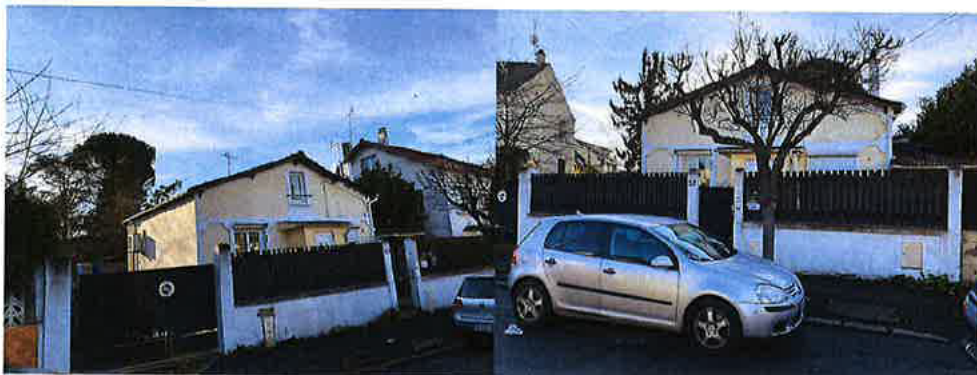
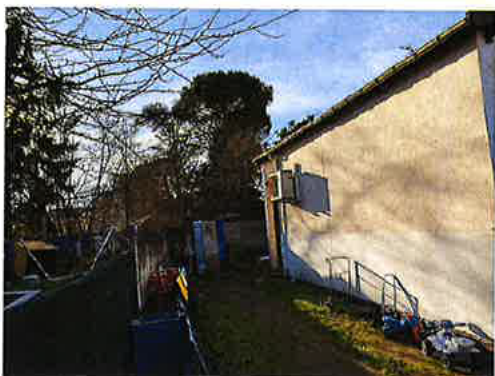
Les 3 logements ne sont pas entretenus

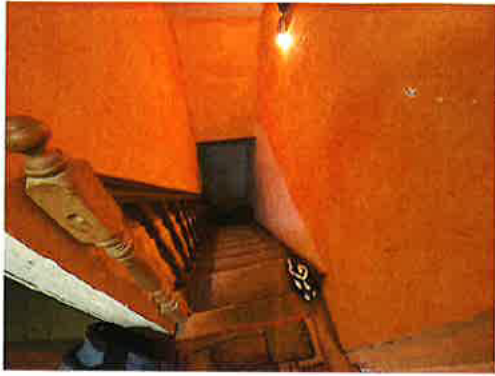
ESCALIER ACCES AU NIVEAU INFERIEUR :

L'accès au niveau inférieur se réalise par un escalier depuis la première pièce en bois quart tournant en état d'usage.
