# **PROCES VERBAL**

# **DE DESCRIPTION**

Le 20 JUIN 2018

Lieu : lieudit la Fertinière  
53110 LASSAY LES CHATEAUX

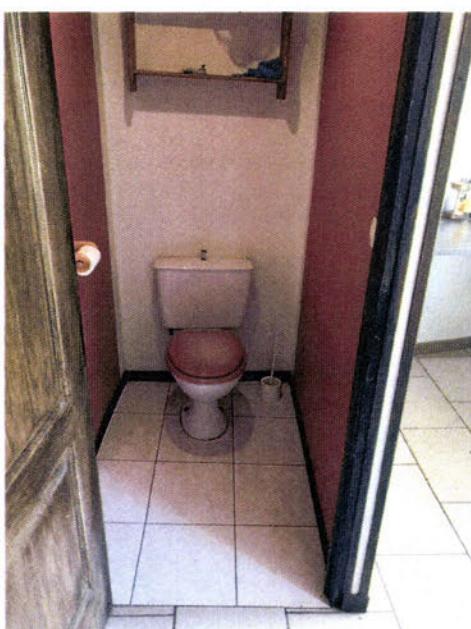
Un spot intégré au plafond pour l'éclairage, un interrupteur électrique.

Une cuvette anglaise, chasse d'eau dorsale, abattant double.

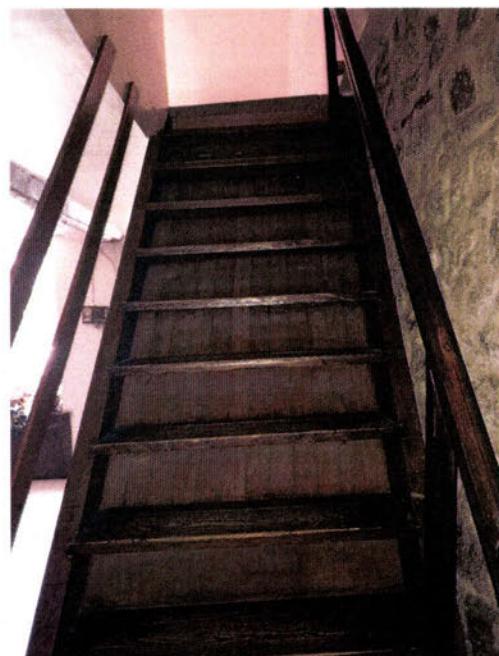
### A l'étage :

On accède à l'étage par un escalier en bois avec rambarde en bois. Cet escalier donne sur un grand palier dégagement.

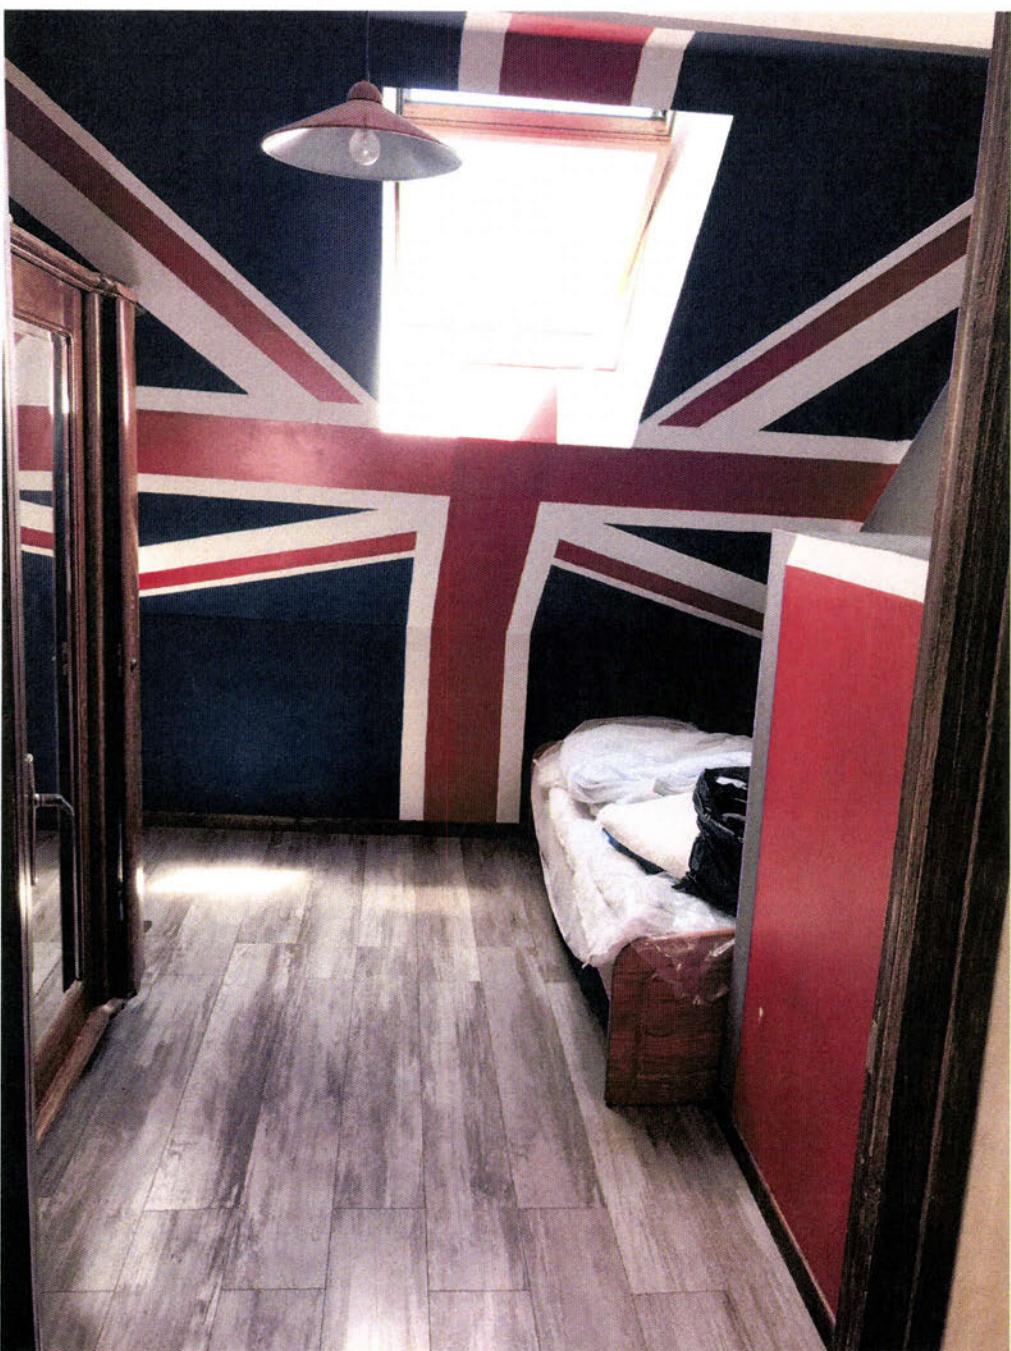
L'équipement est constitué :

- D'interrupteurs électriques ;
- De prises électriques, prise de téléphone ;
- Un velux ;
- Une arrivée électrique au plafond pour l'éclairage.
