## **PROCÈS-VERBAL DE DESCRIPTION**

***L'AN DEUX MILLE VINGT ET UN  
ET LE SIX MAI  
A ONZE HEURES DIX***

Afin d'établir le procès-verbal de description d'une MAISON D'HABITATION avec le terrain bâti et non bâti sis sur la commune de MORTAGNE DU NORD (59158) 5-7 Quai Marion,

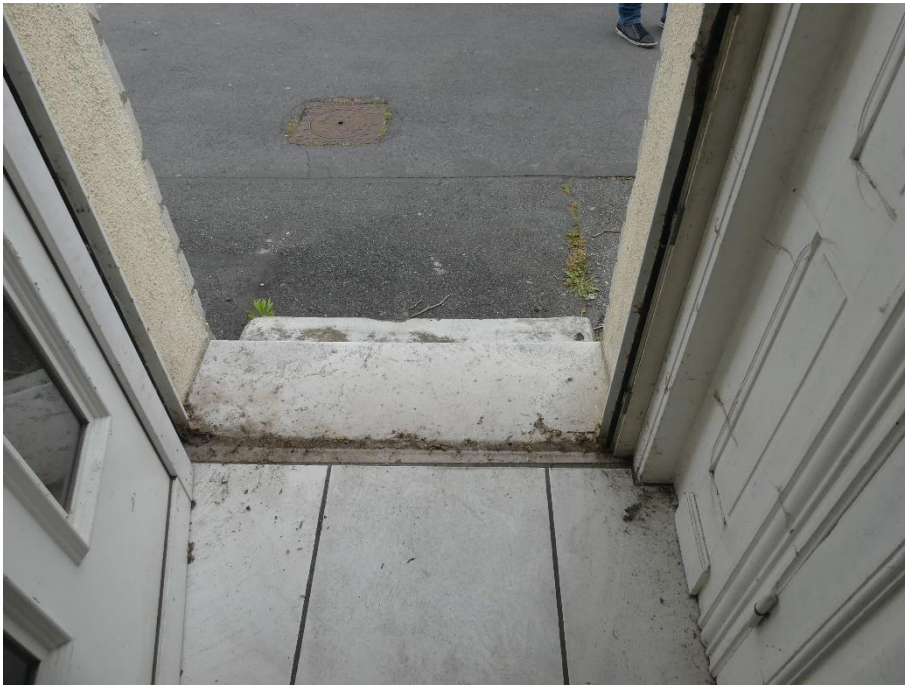
La porte d'entrée de la maison est une vieille porte en PVC, laquelle est fissurée, en mauvais état, elle est sale, les lieux semblent inoccupés de longue date. Présence d'imposte vitrée fixe, double vitrage. Apposition du n° 7 sur celle-ci. Présence d'une poignée et plaque de propreté.

Deux marches en béton mènent à cette porte, celles-ci sont usagées.  
Présence d'un coffret gaz en façade mais sans compteur gaz à l'intérieur.

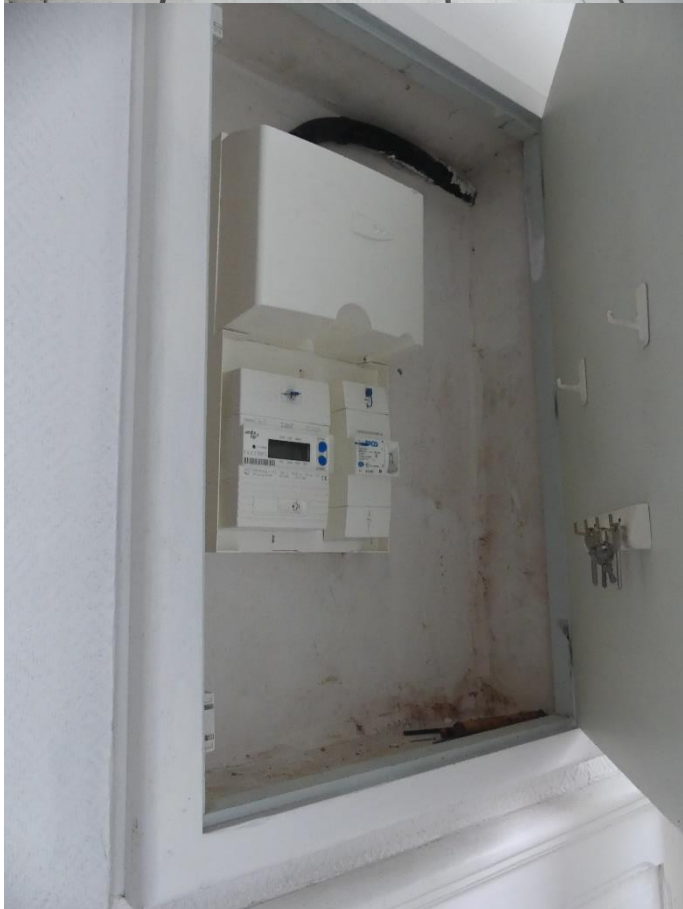
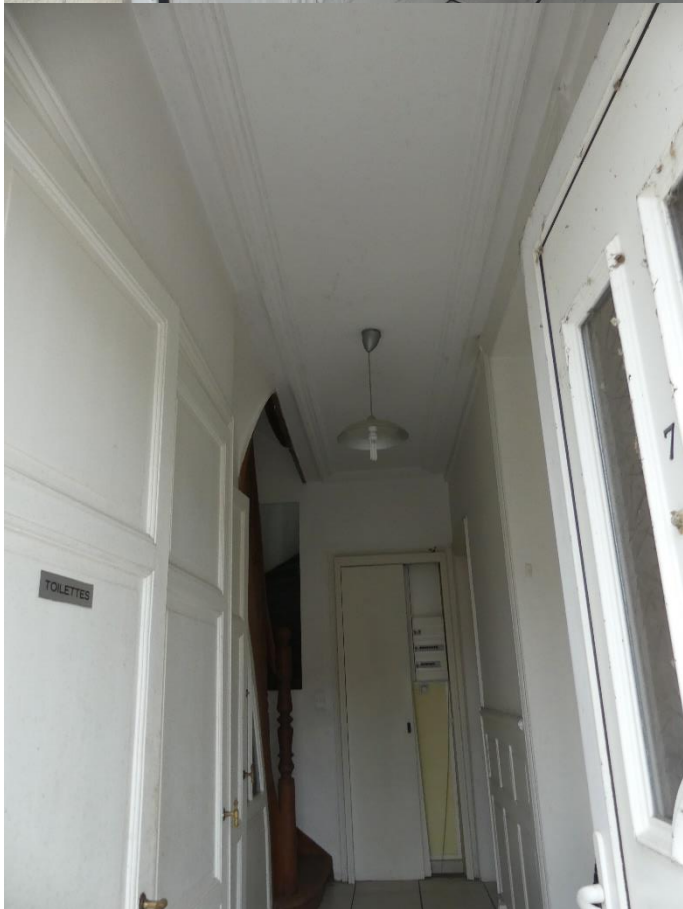
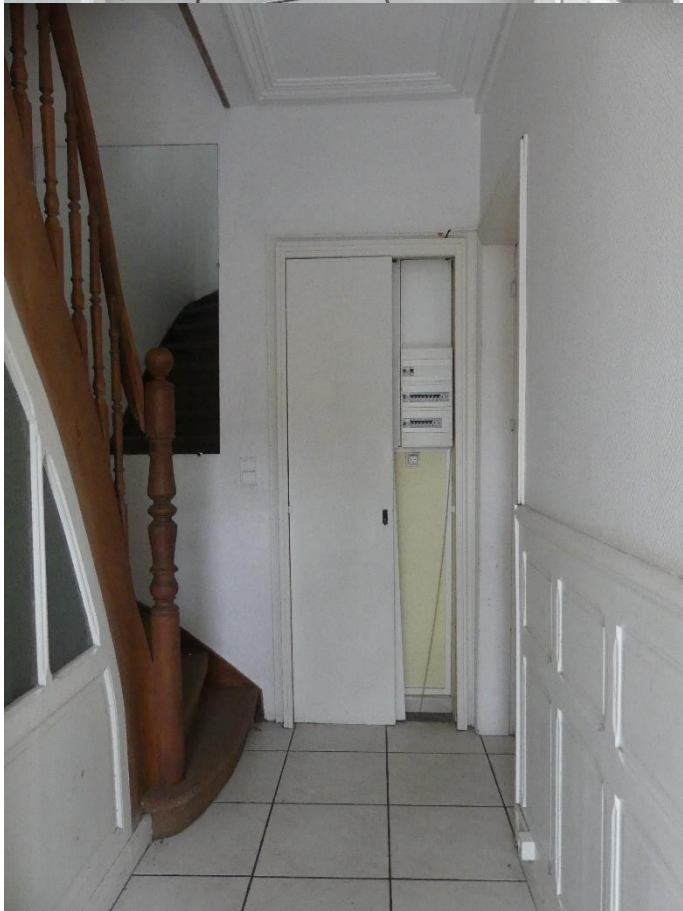
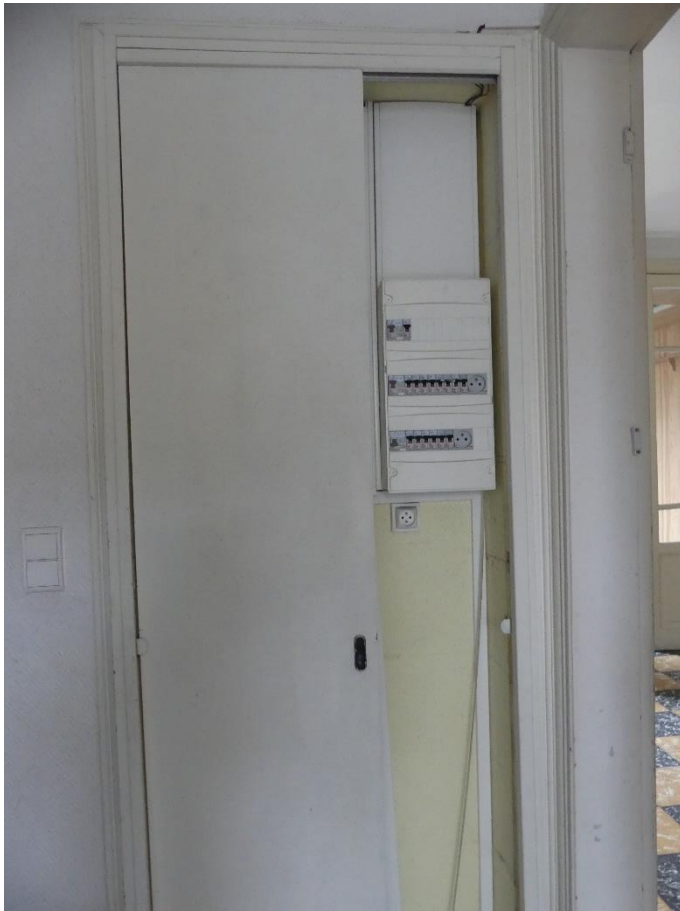
### **COULOIR DE CIRCULATION :**

Le plafond est enduit et peint en blanc. On notera des traces d'humidité de sorte que celui-ci est moucheté de traces noires. Il y a un point lumineux.

Les lieux semblent abandonnés de longue date étant donné le mauvais entretien.

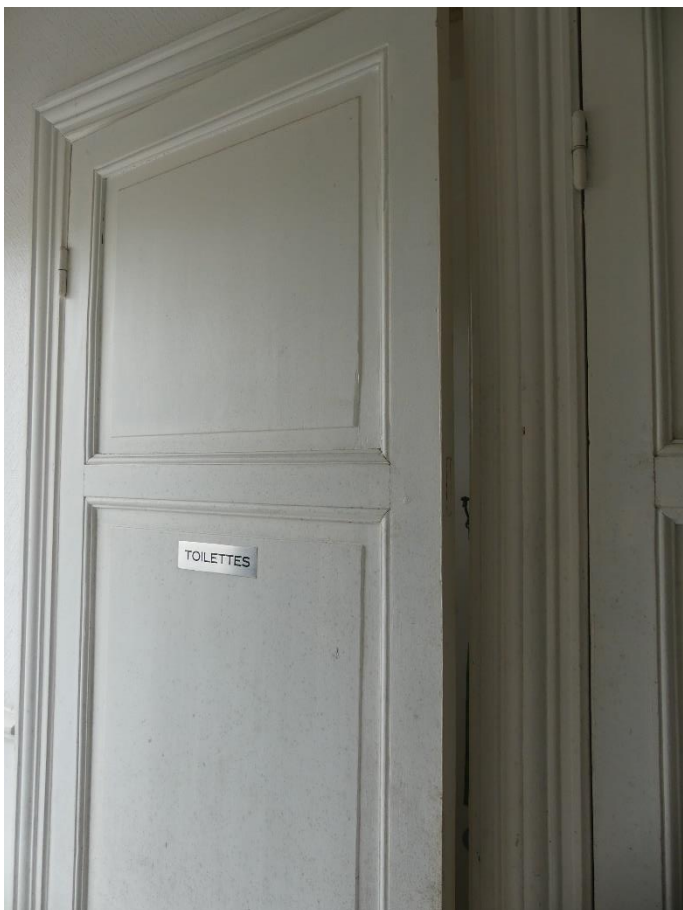
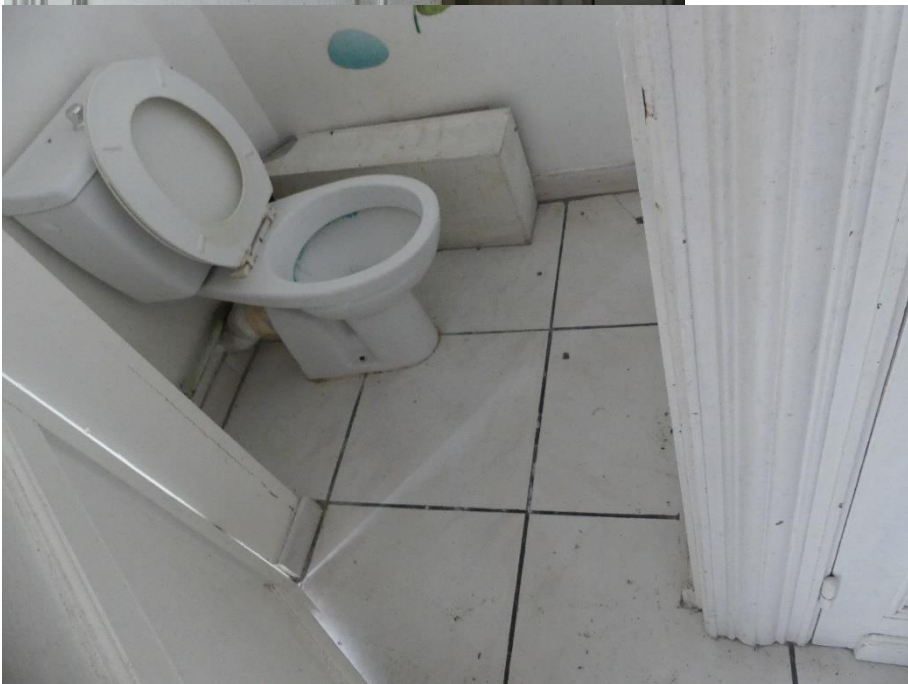
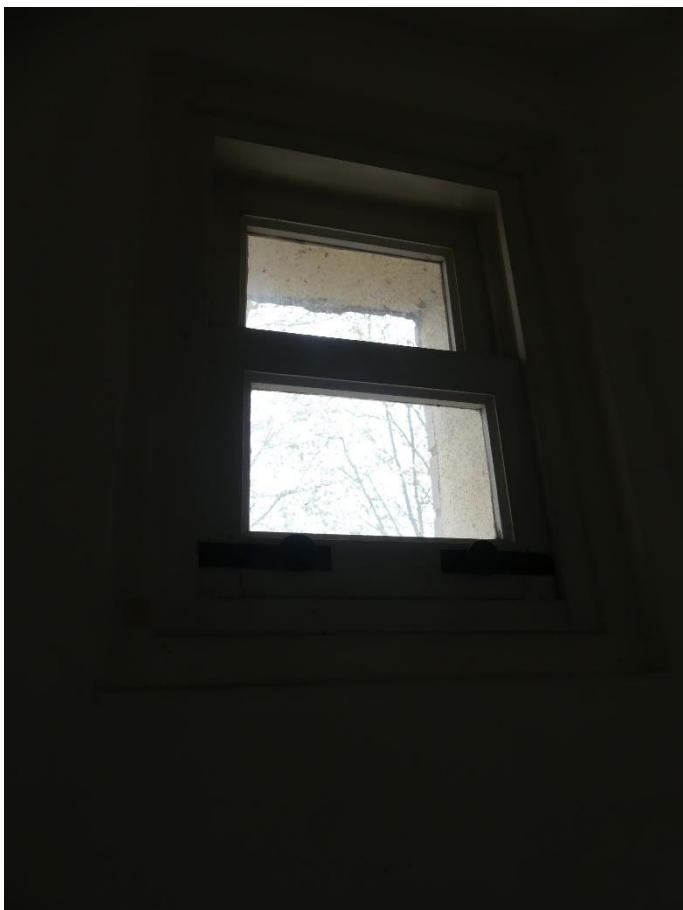
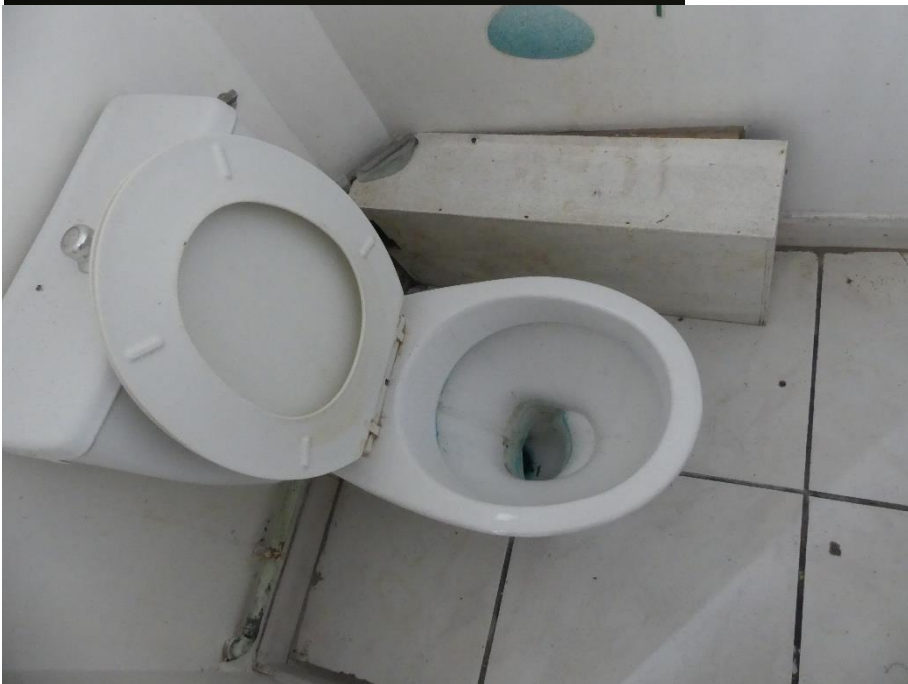
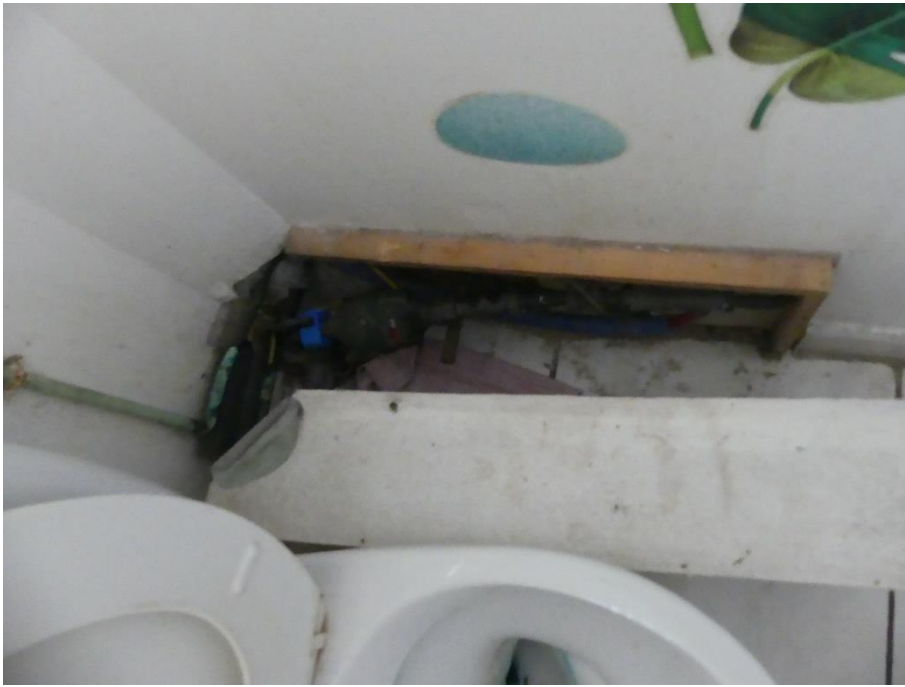
### **TOILETTES :**

Accessibles par une vieille porte en bois peinte dans les tons blanc, présence d'une poignée qui est cassée, la porte est mouchetée de traces d'humidité.

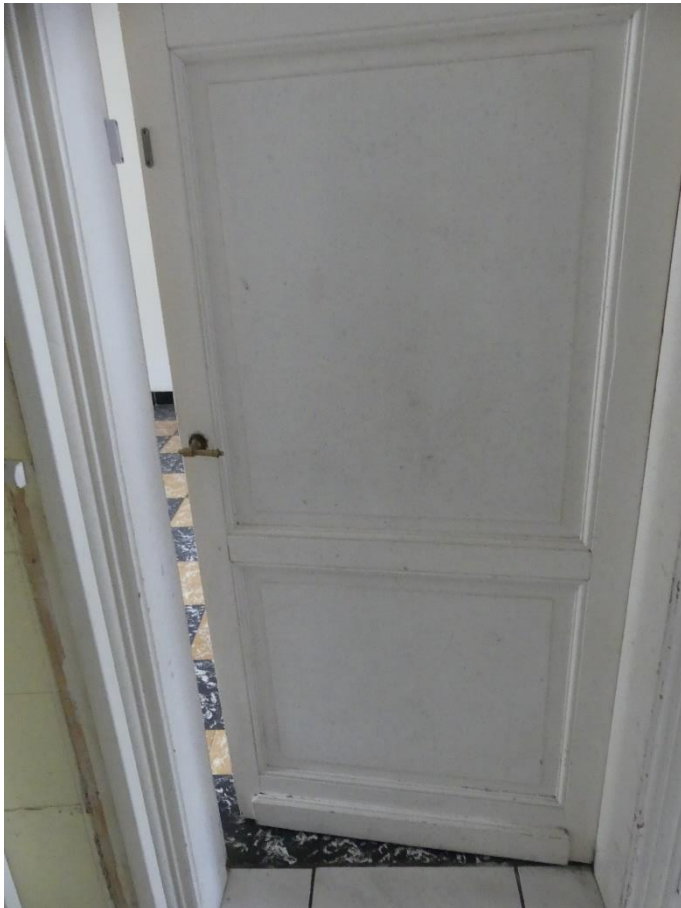
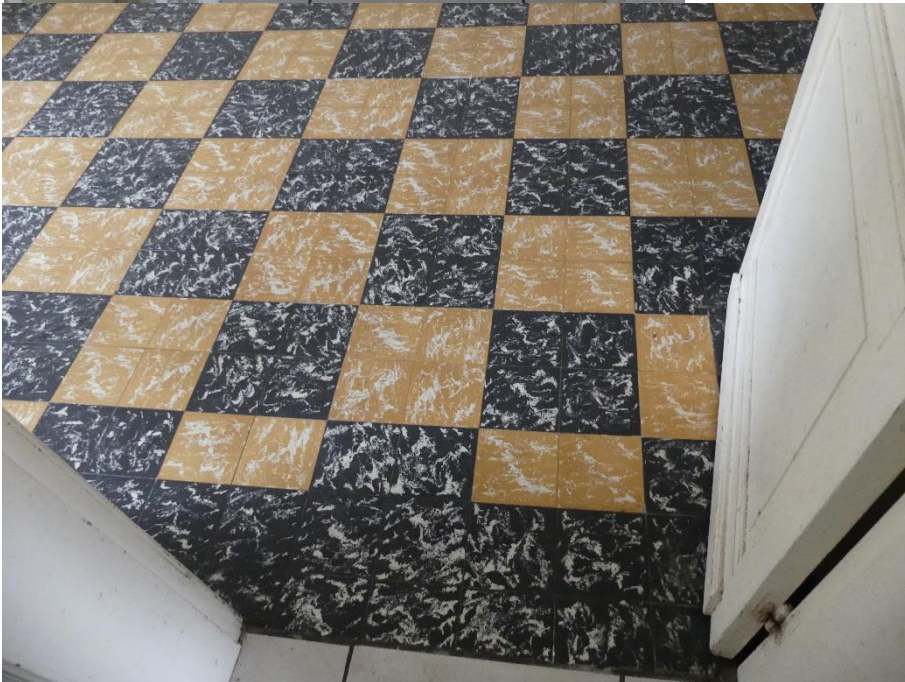
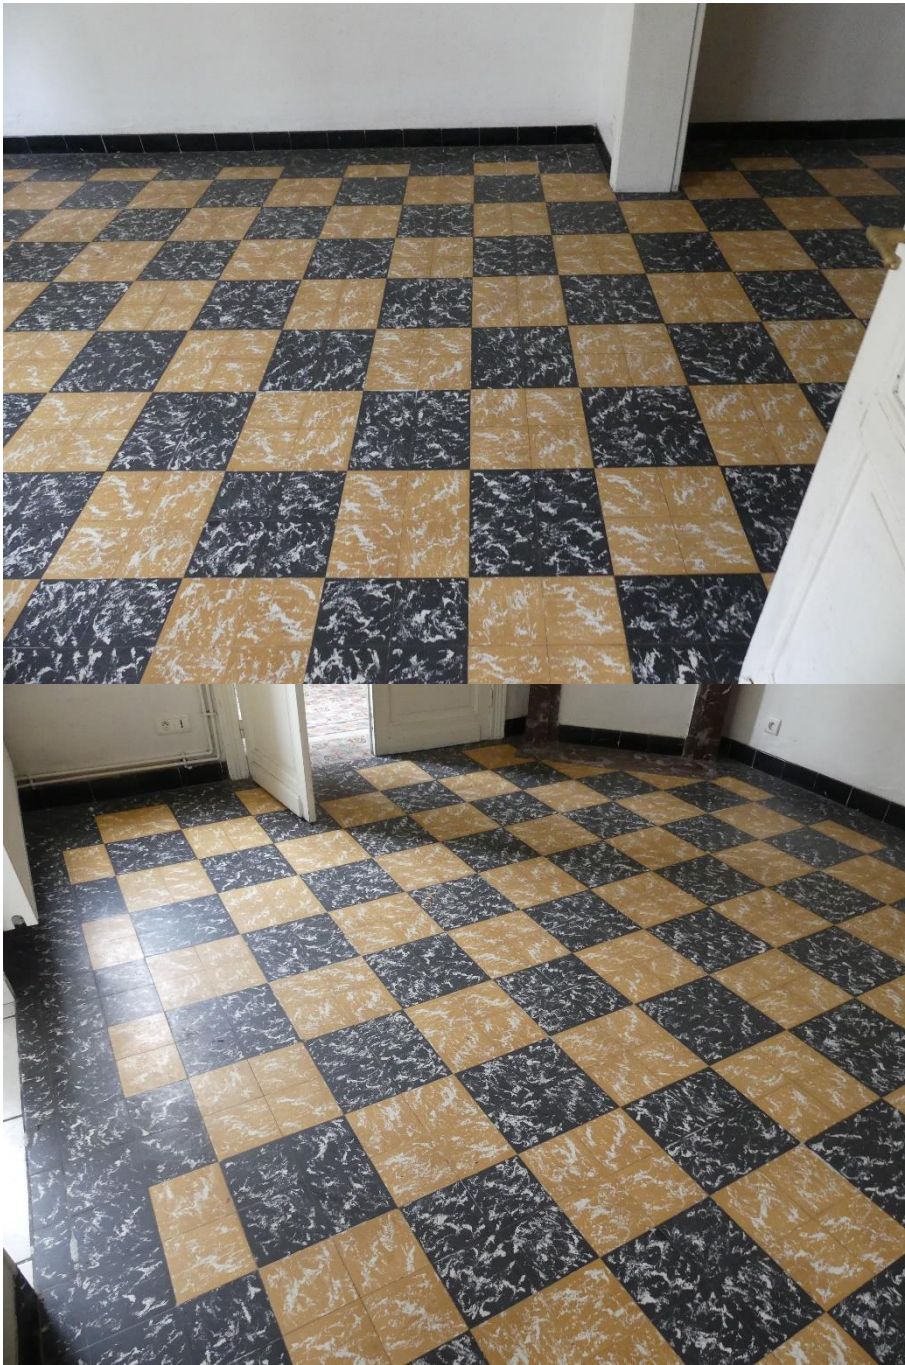
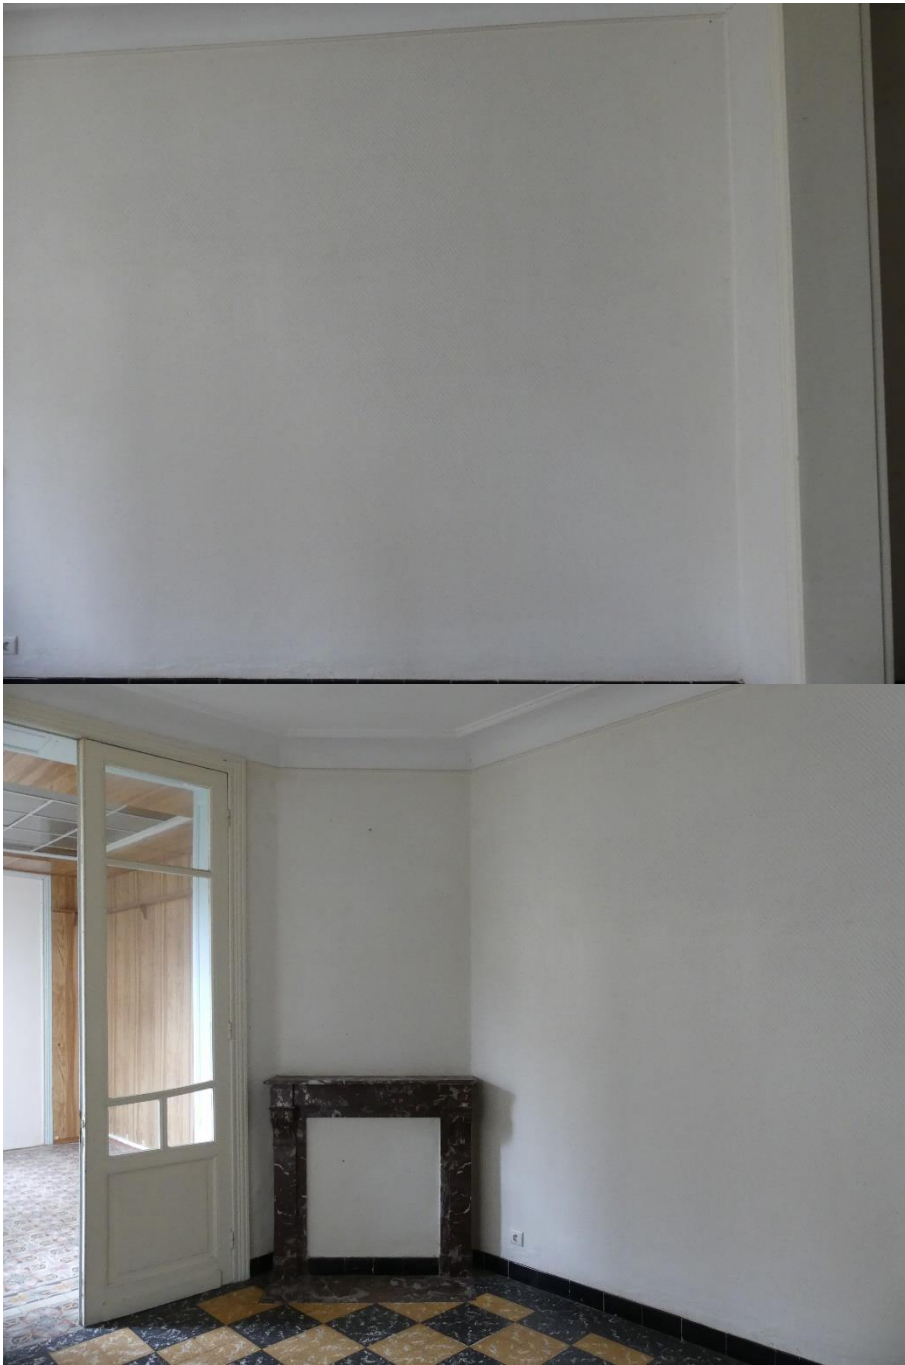
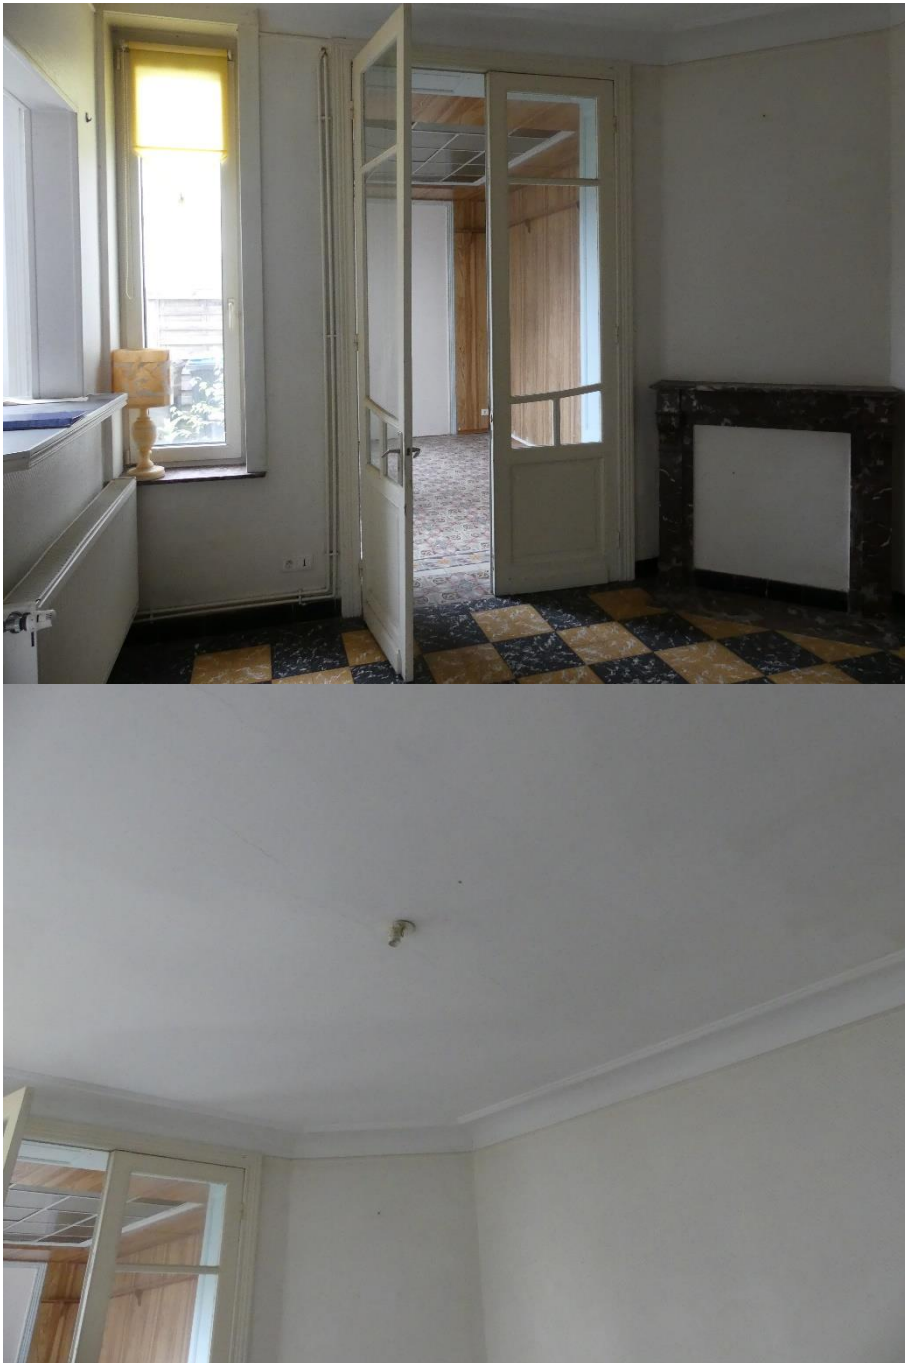
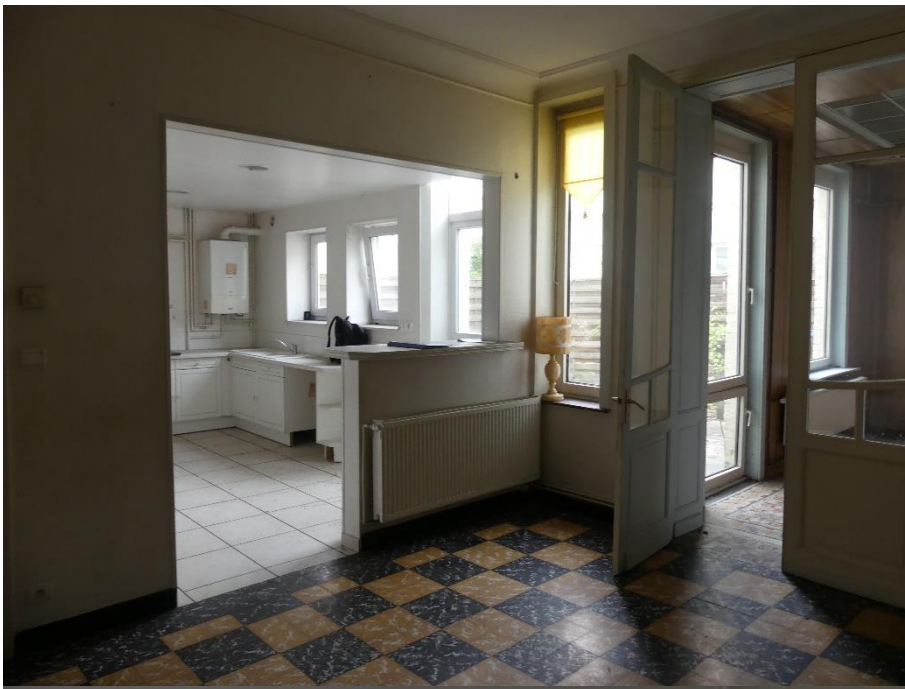
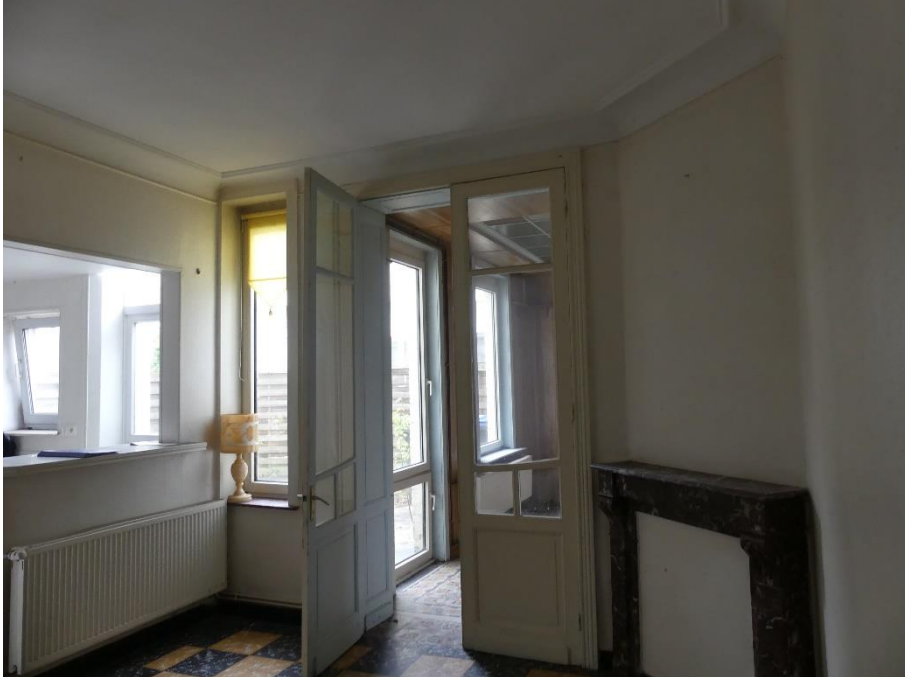
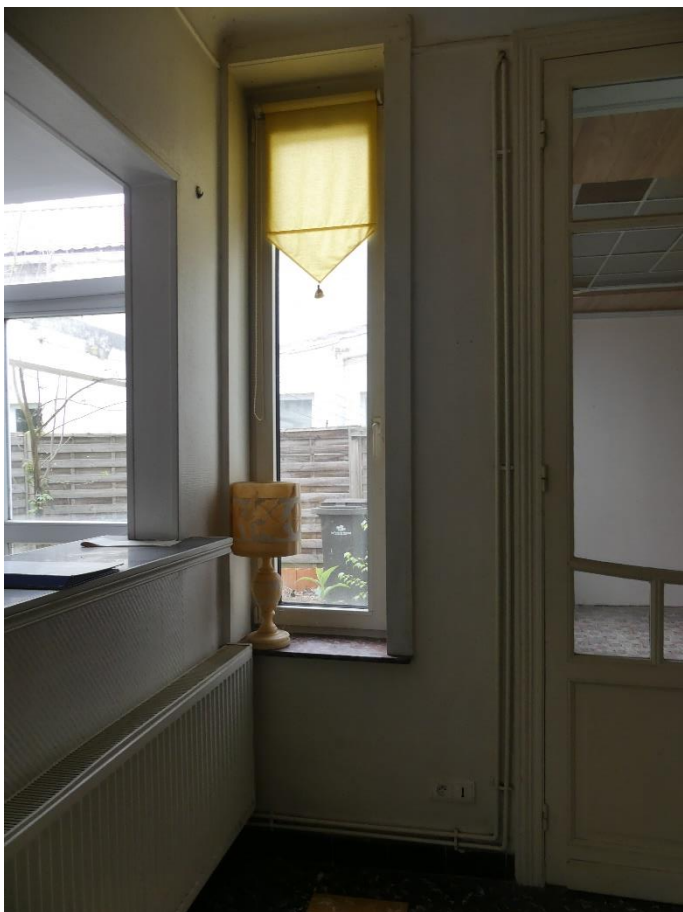
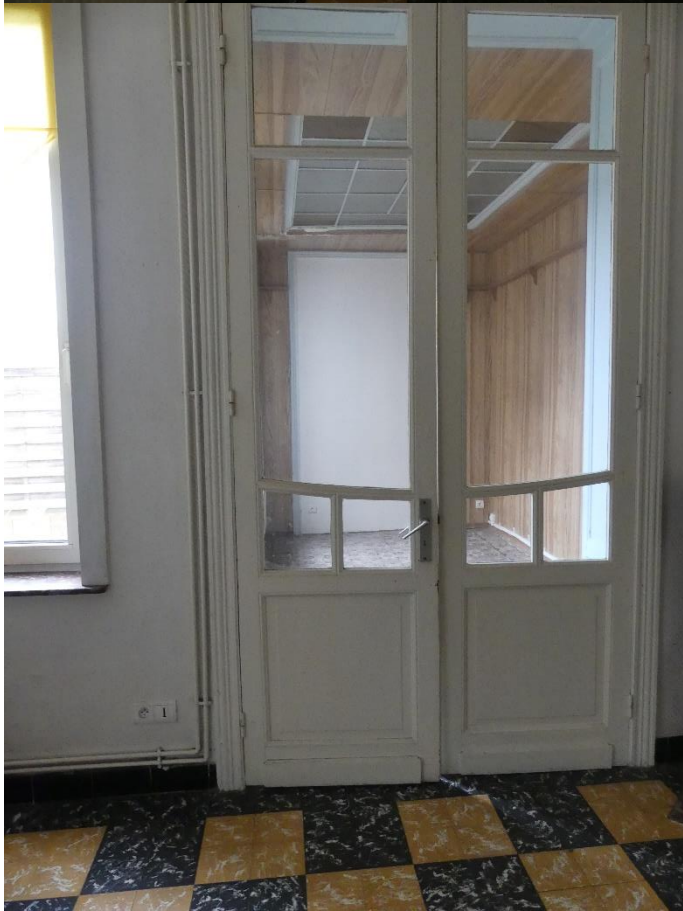
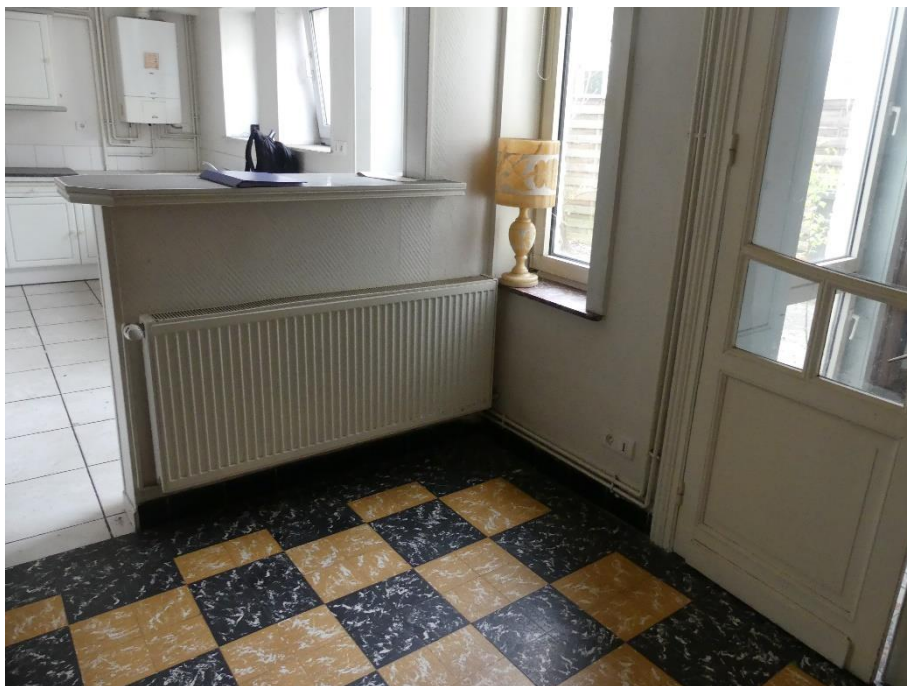
### **PIECE PRINCIPALE :**

Accès par une vieille porte en bois peinte en blanc, une poignée, la porte est mouchetée de traces d'humidité.

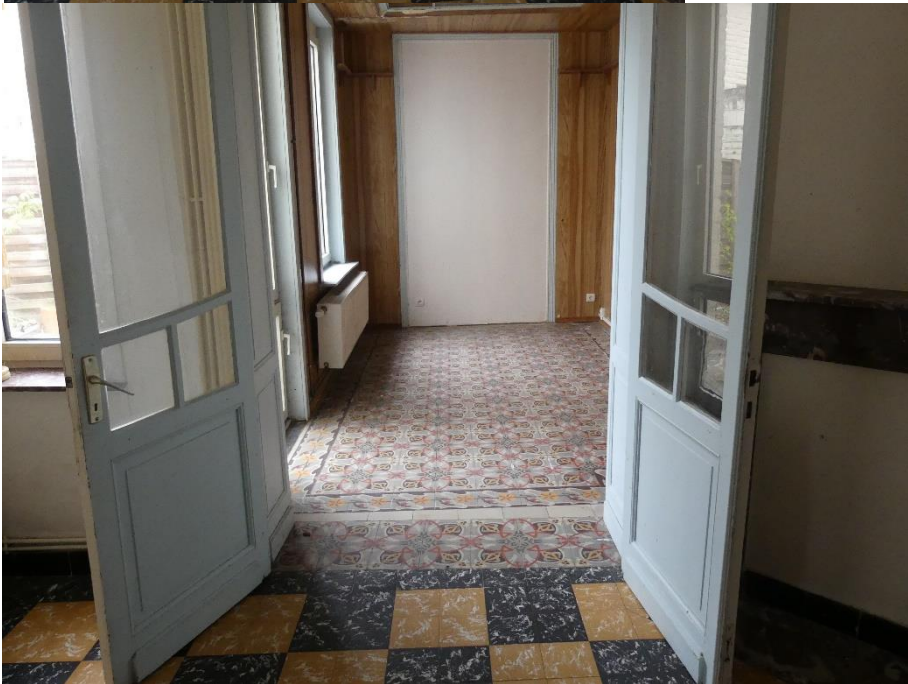
#### **PIECE A L'ARRIERE DU LOGEMENT :**

Le plafond est constitué tant des mêmes plaques de parement que d'un puits de lumière en verre usagé, dont des carreaux sont cassés. On notera des traces d'infiltration d'eau au plafond à proximité de la fenêtre donnant sur cour.

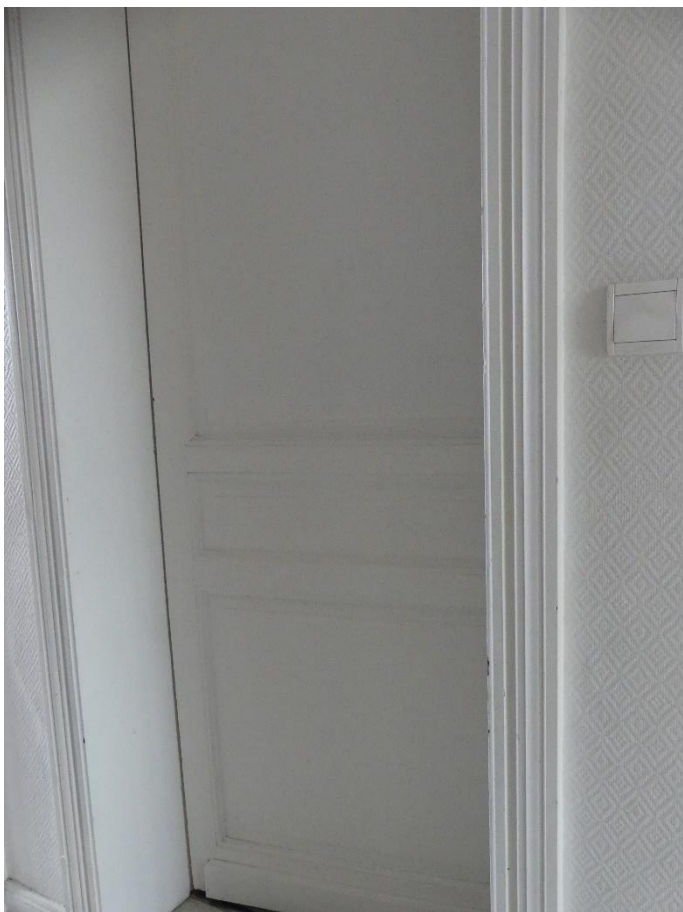
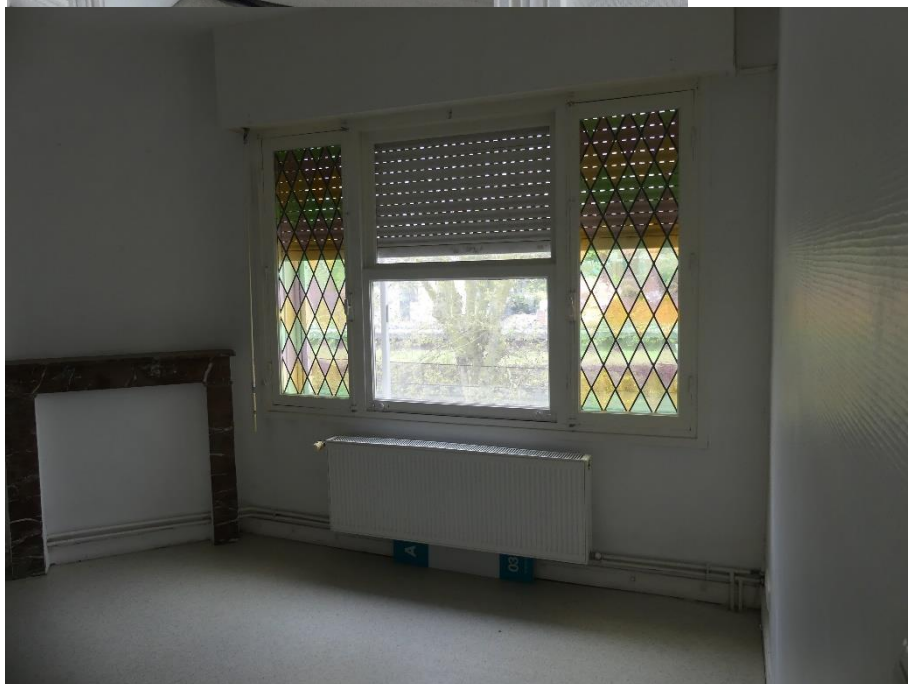
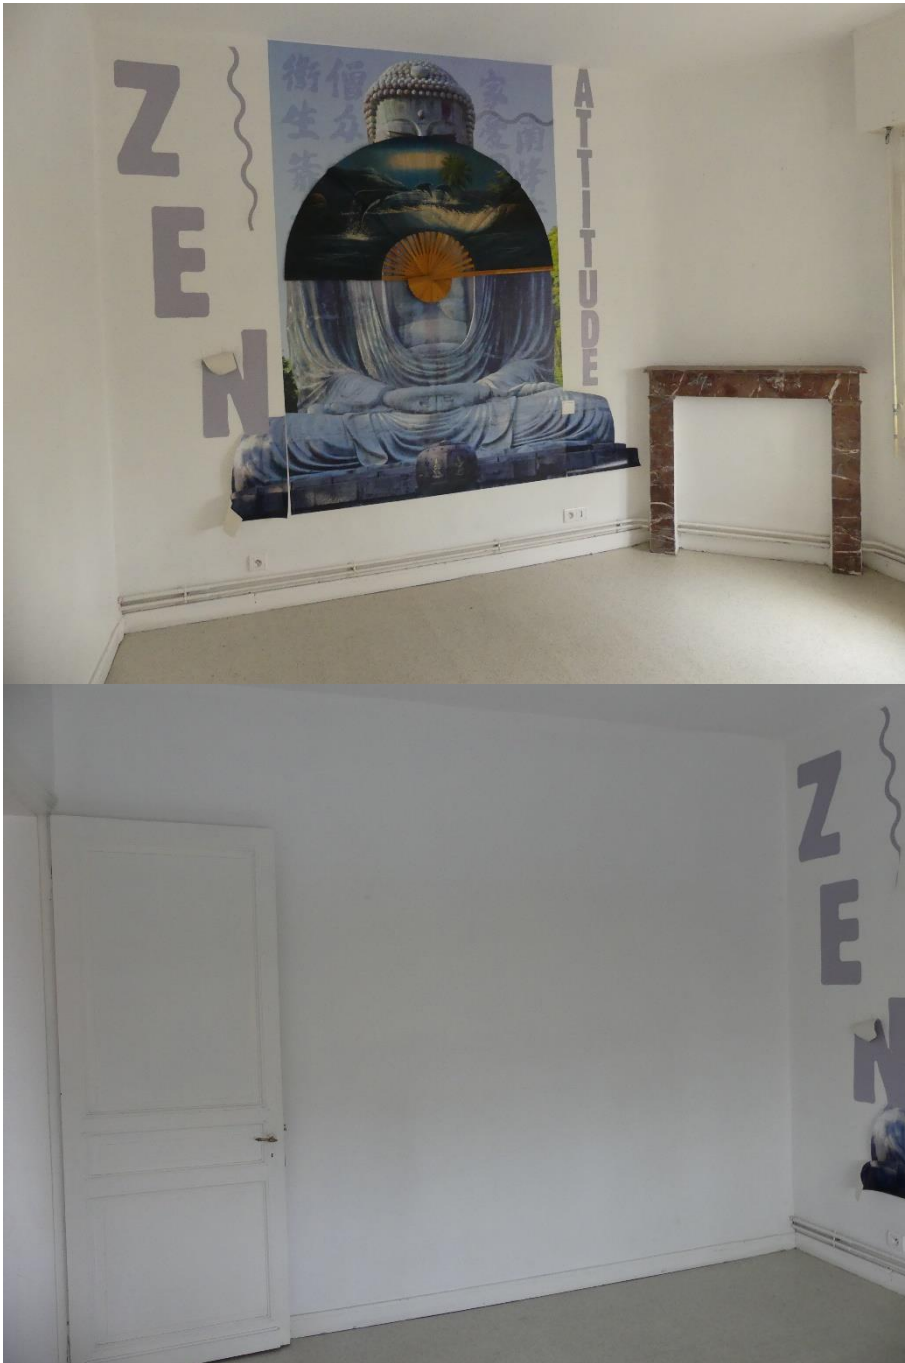
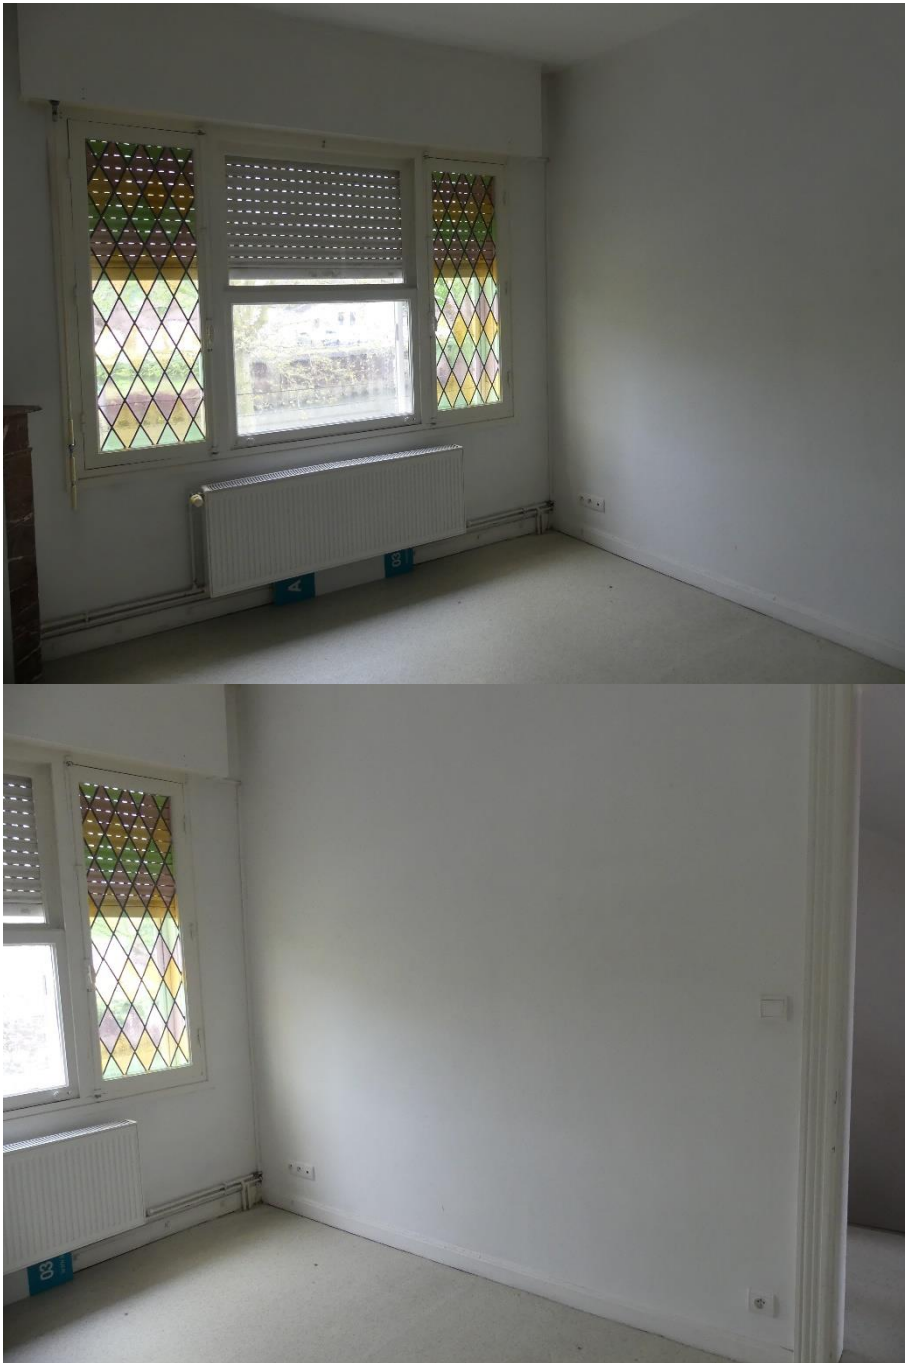
#### **CHAMBRE FACE A LA MONTEE D'ESCALIER :**

Une menuiserie donnant en façade avec aux extrémités deux fenêtres avec ouverture à la française et en partie centrale une fenêtre coulissante, il s'agit d'une vieille menuiserie en bois peinte en blanc dont les carreaux en simple vitrage sont parfois cassés par endroits. A l'extérieur un survitrage est apposé et entre ces deux vitreries la présence d'un volet, châssis PVC blanc, qui s'ouvre correctement par le biais d'une tige oscillante.
