## **PROCÈS-VERBAL DE DESCRIPTION**

***L'AN DEUX MILLE VINGT ET UN  
ET LE SIX MAI  
A ONZE HEURES DIX***

Afin d'établir le procès-verbal de description d'une MAISON D'HABITATION avec le terrain bâti et non bâti sis sur la commune de MORTAGNE DU NORD (59158) 5-7 Quai Marion,

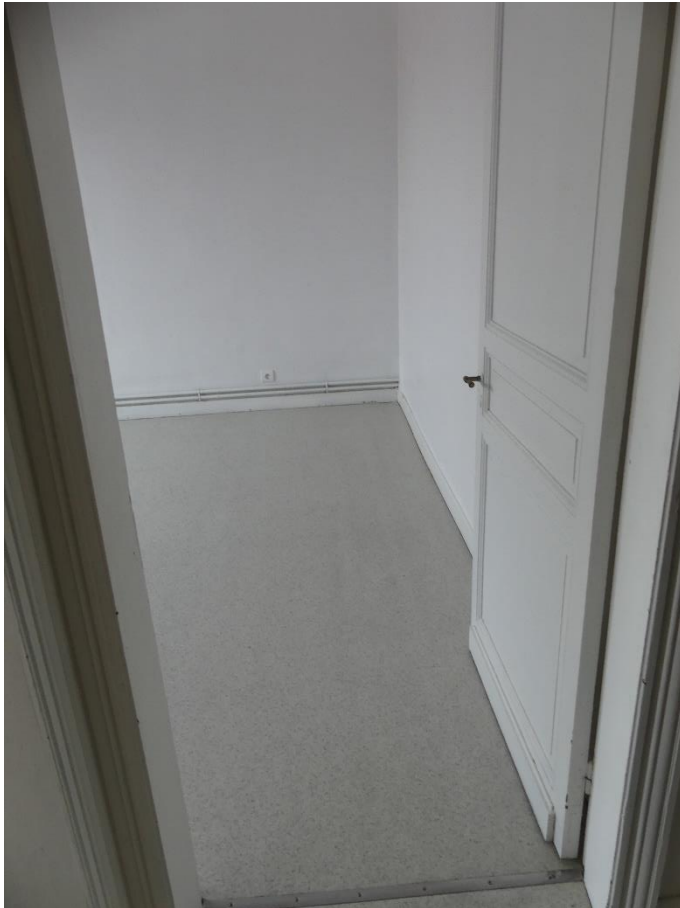
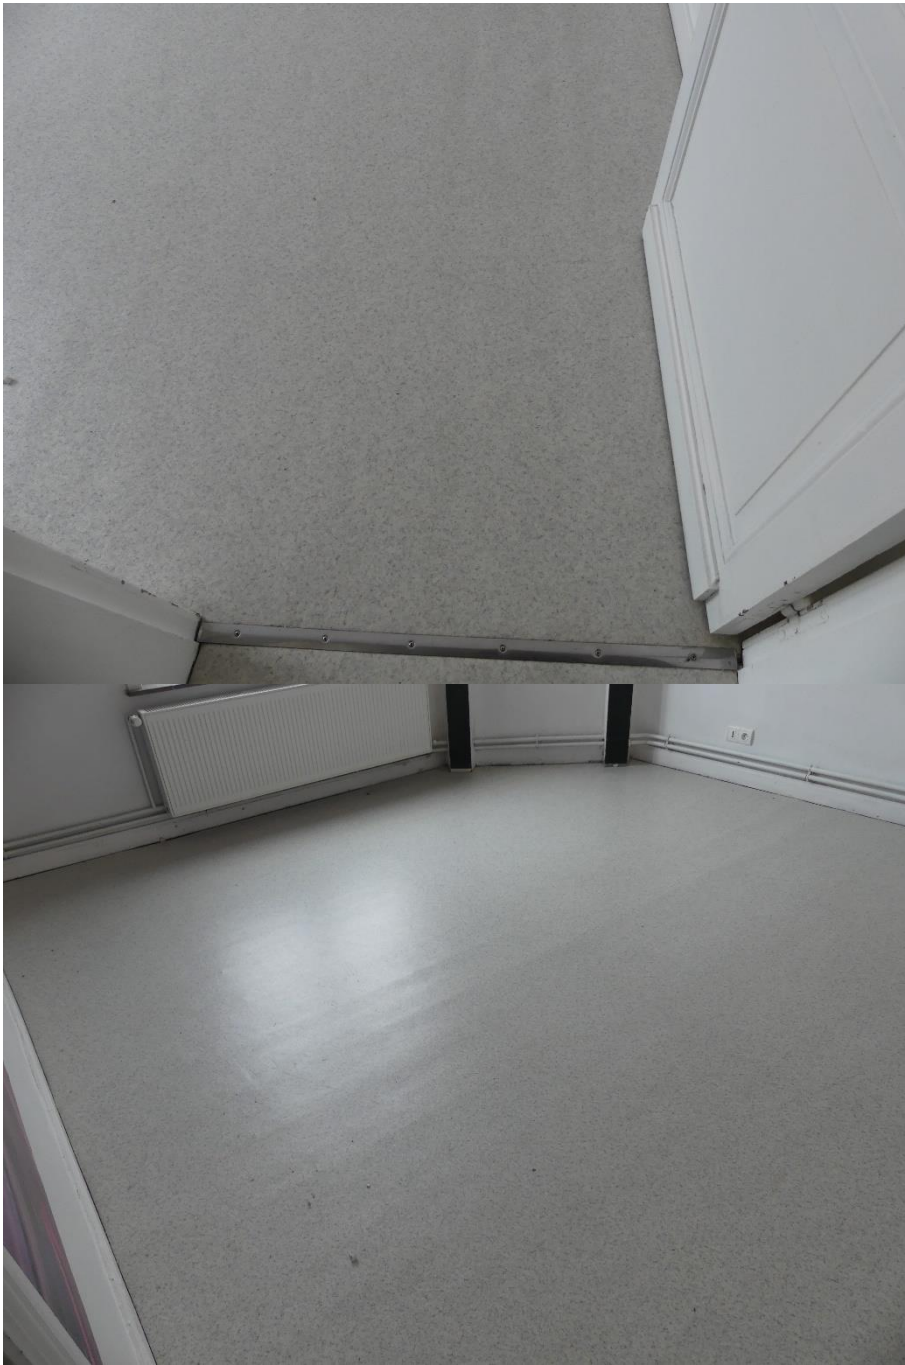
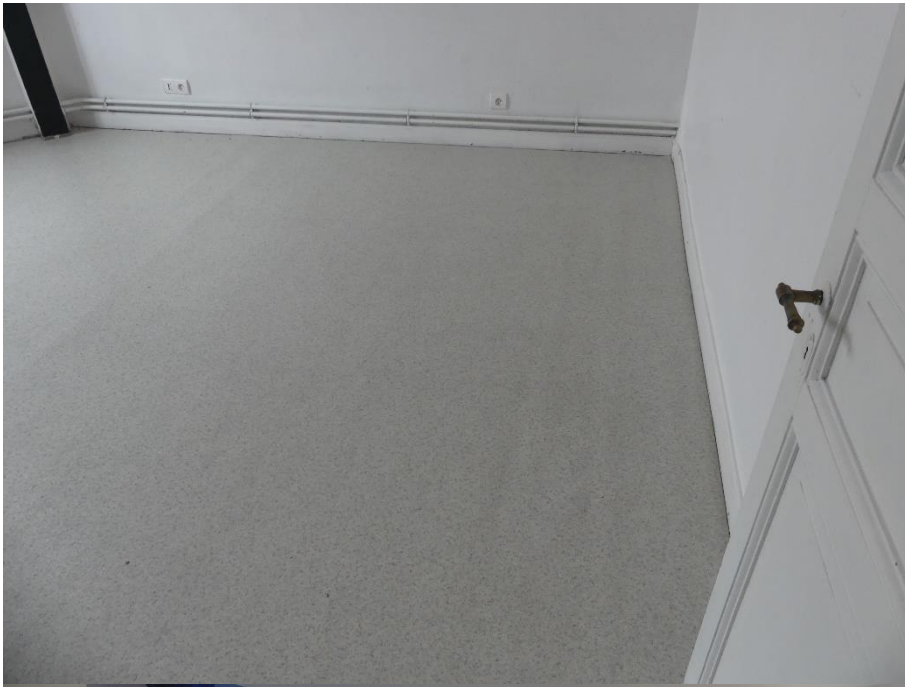
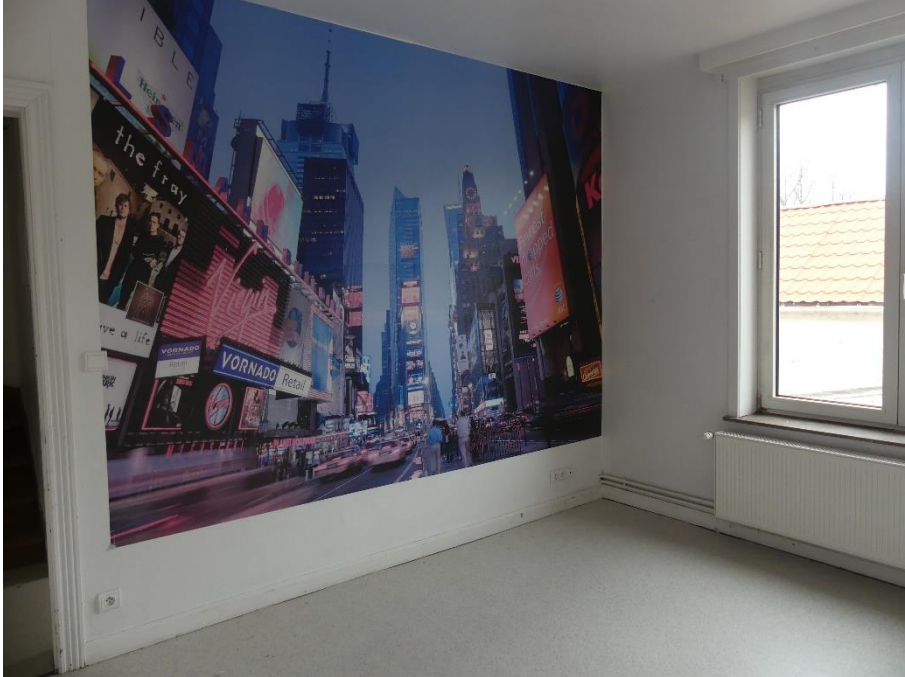
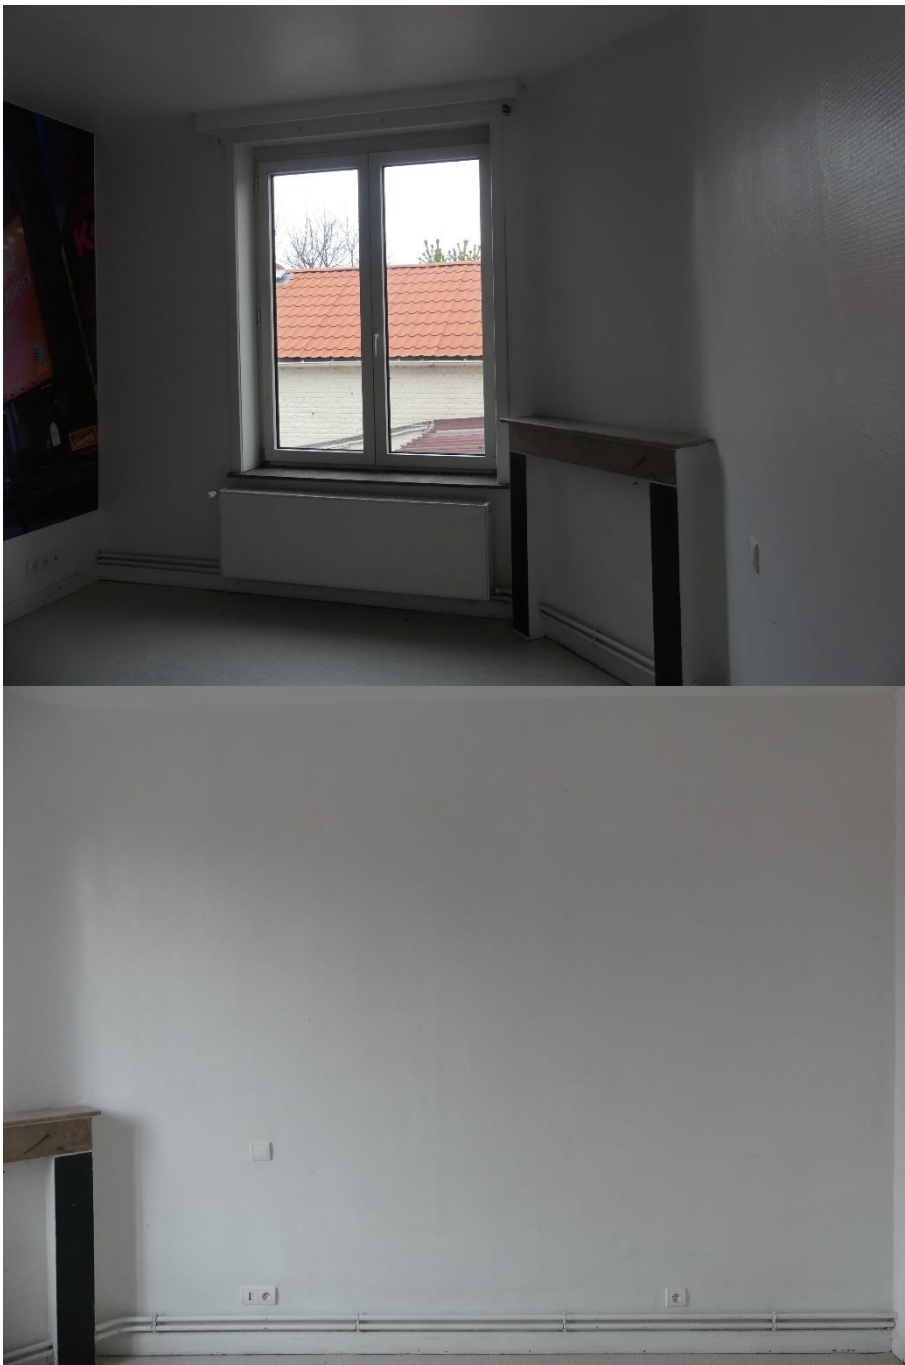
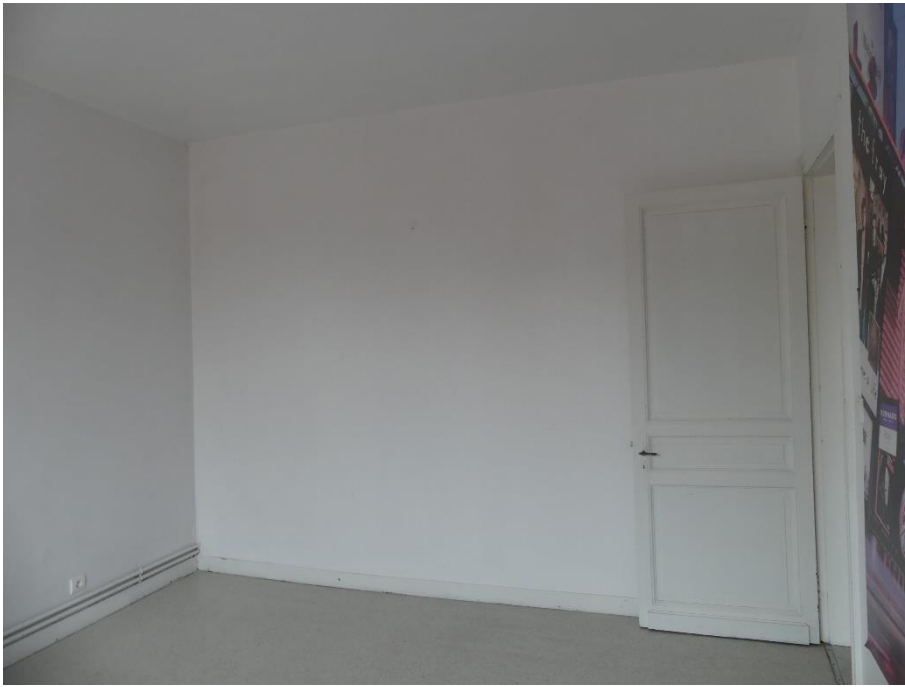
### **SECONDE CHAMBRE :**

Le sol est revêtu d'un vieux linoléum.  
 Présence de plinthes en bois sur le pourtour.  
 Les murs sont fibrés et peints en blanc.  
 Le plafond est enduit et peint en blanc. Il y a un point lumineux.  
 Une partie murale est tapissée.

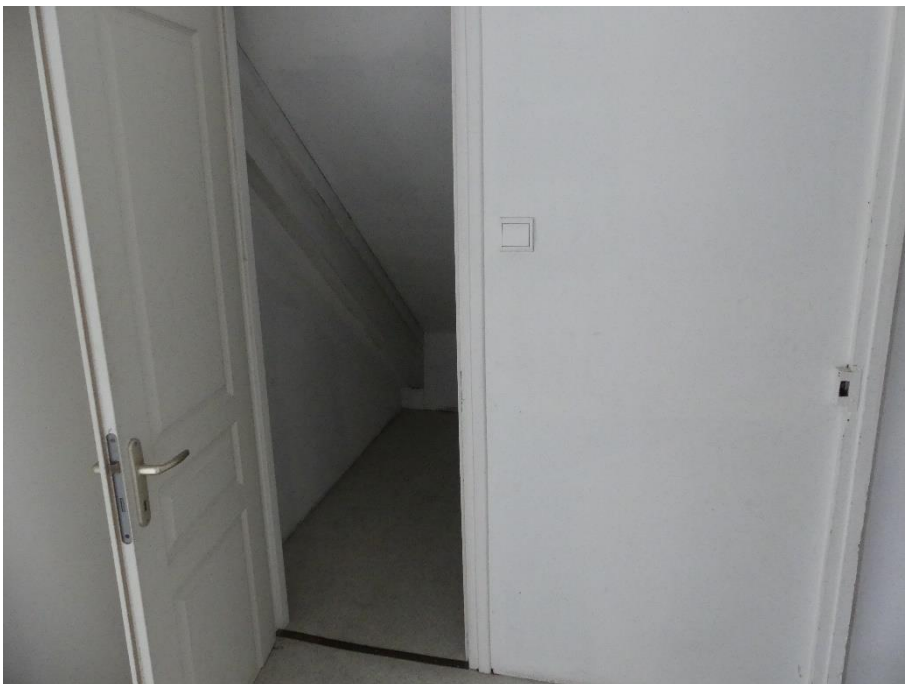
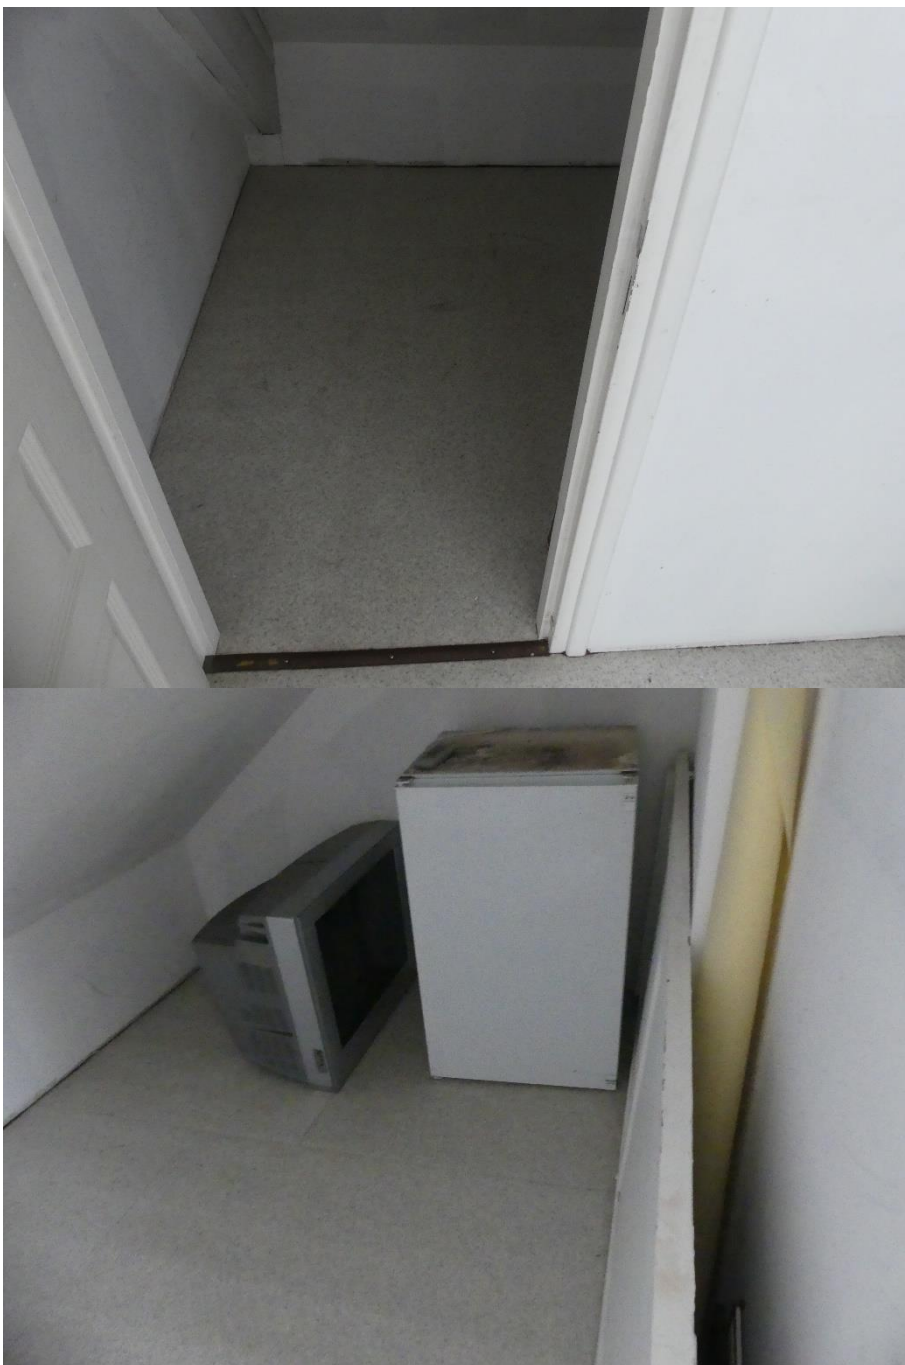
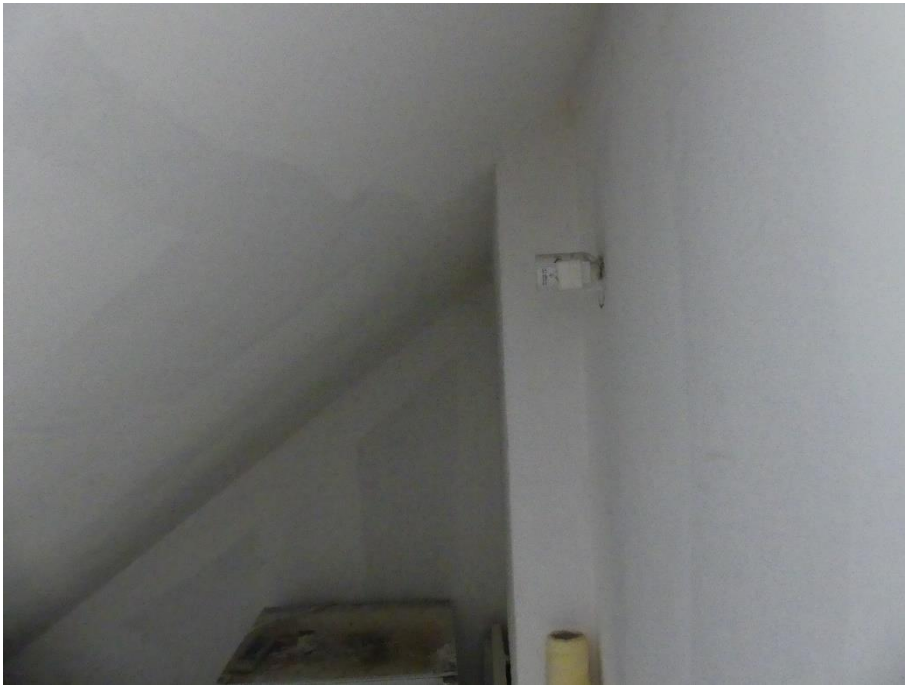
### **COMBLES :**

Le sol est revêtu d'un vieux linoléum.  
 Les murs sont simplement plaqués et peints en blanc.  
 Se trouve du matériel usagé entreposé.  
 Il existe un point lumineux en applique murale.

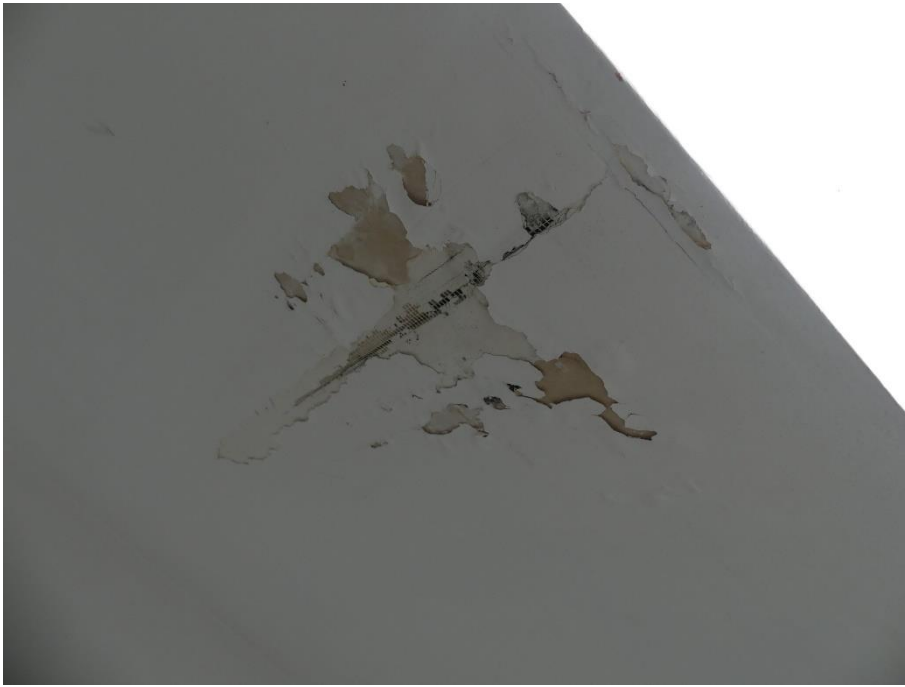
#### **CHAMBRE FACE A LA MONTEE D'ESCALIER :**

Par ailleurs, on notera d'importantes traces d'humidité à gauche et sous le Velux où le placoplâtre est en mauvais état.

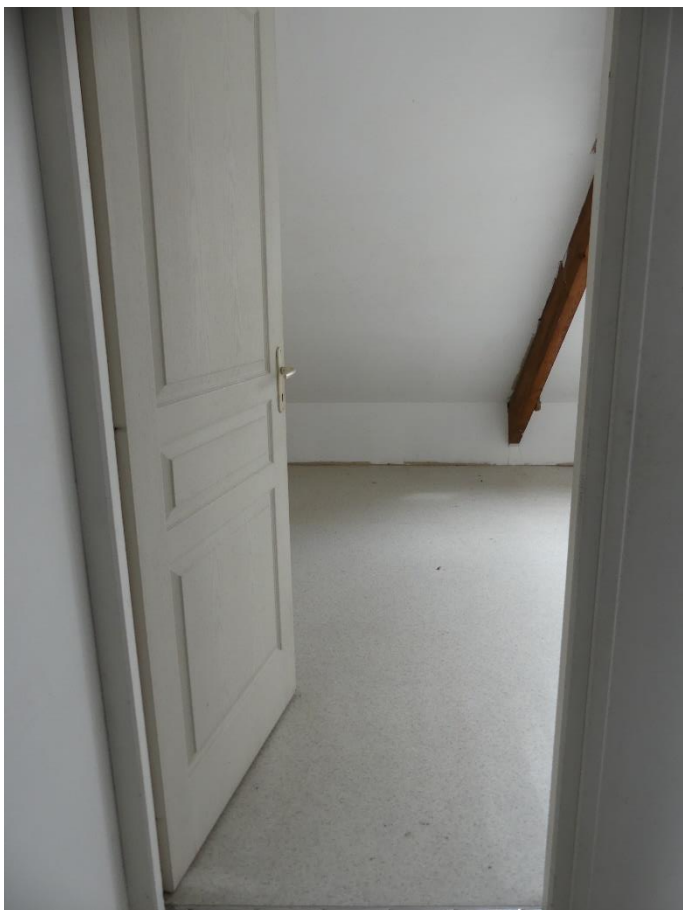
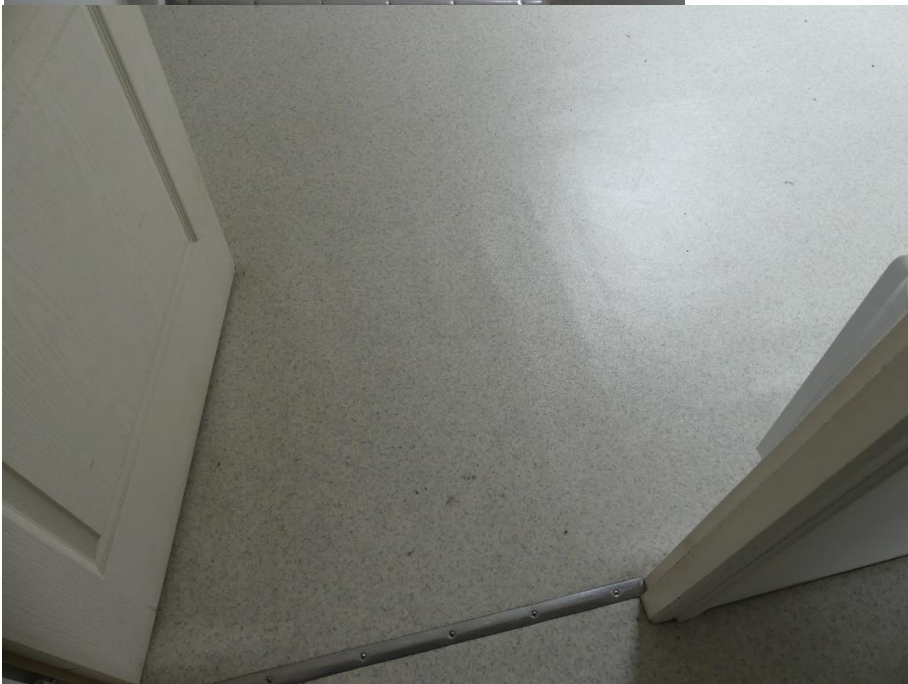
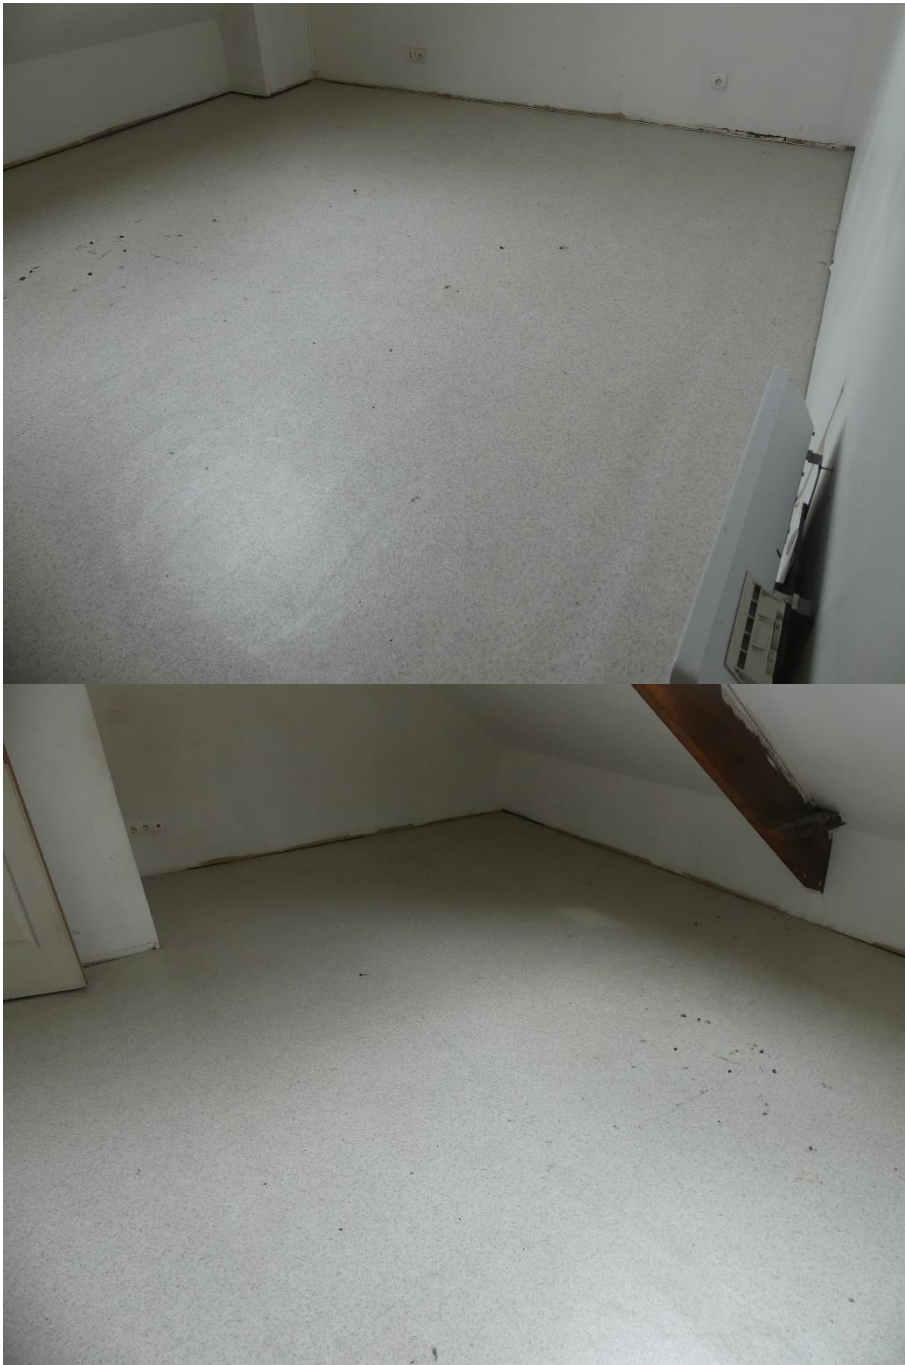
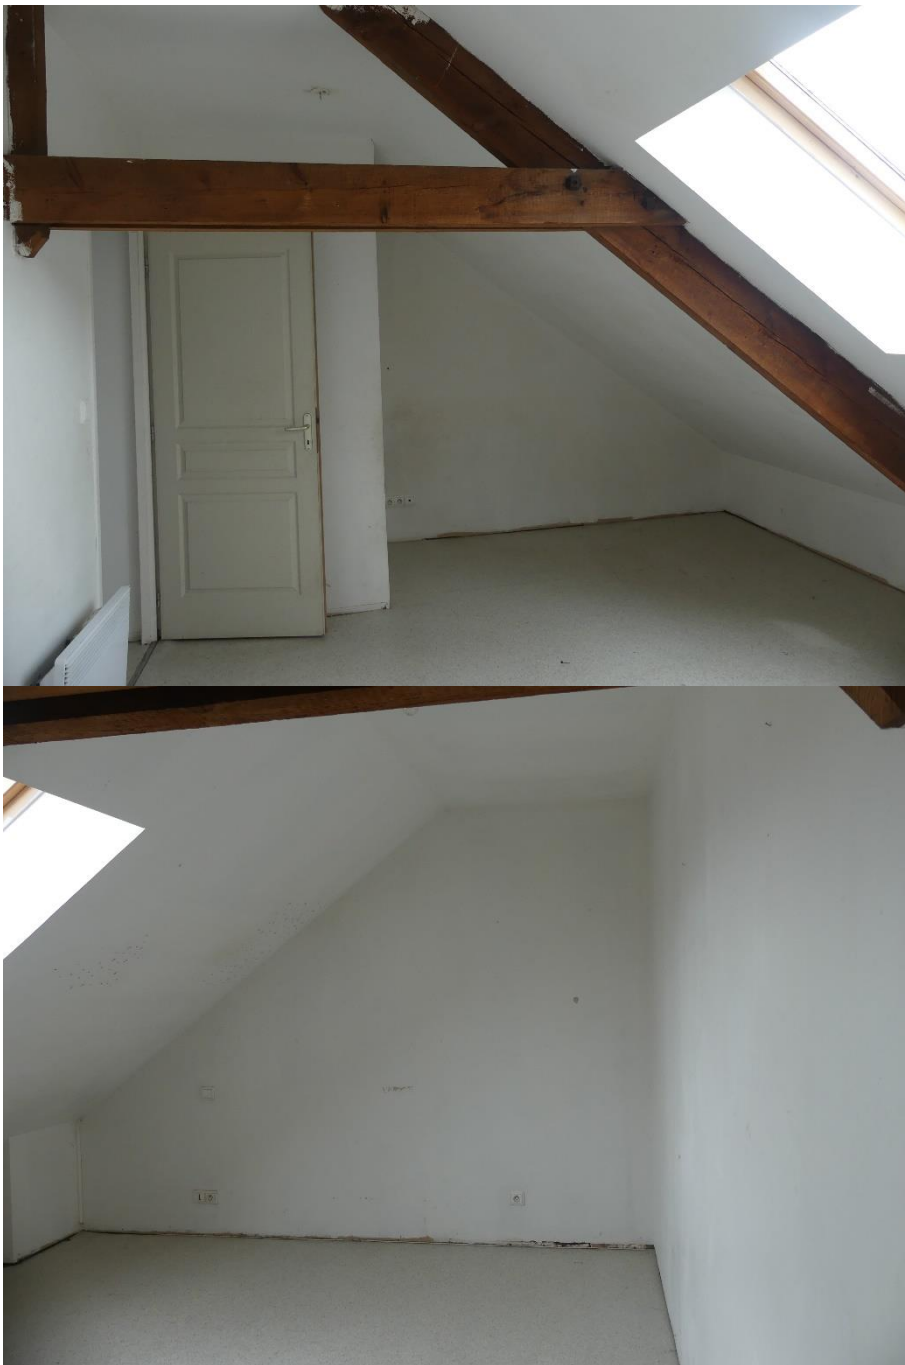
#### **DEUXIEME CHAMBRE :**

Le sol est revêtu du même linoléum que précédemment, l'aspect est sale, absence de plinthe sur le pourtour.

Présence d'une fenêtre de toit rotative, châssis bois, vitrerie double vitrage, dont l'aspect est abîmé.
