A l'issue de mes constatations au sein de ce logement N°5A et de la réalisation des diagnostics immobiliers concomitant, nous nous retirons et je referme l'ensemble des lieux, fenêtres et porte à clé. Je reprends les clés avec moi.

Le présent procès-verbal de description est établi sur deux cent soixante trois pages, outre annexes.

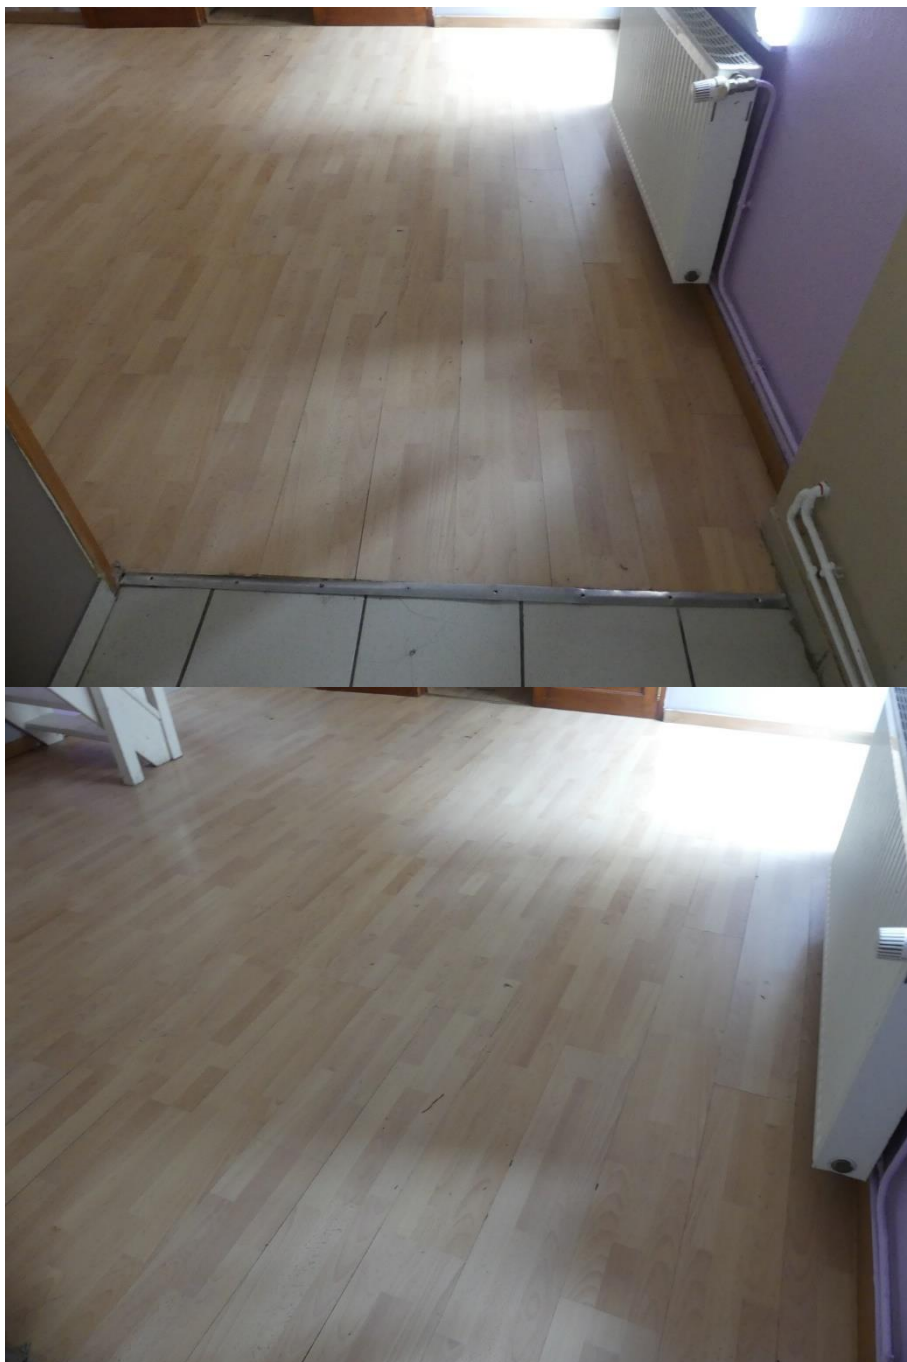
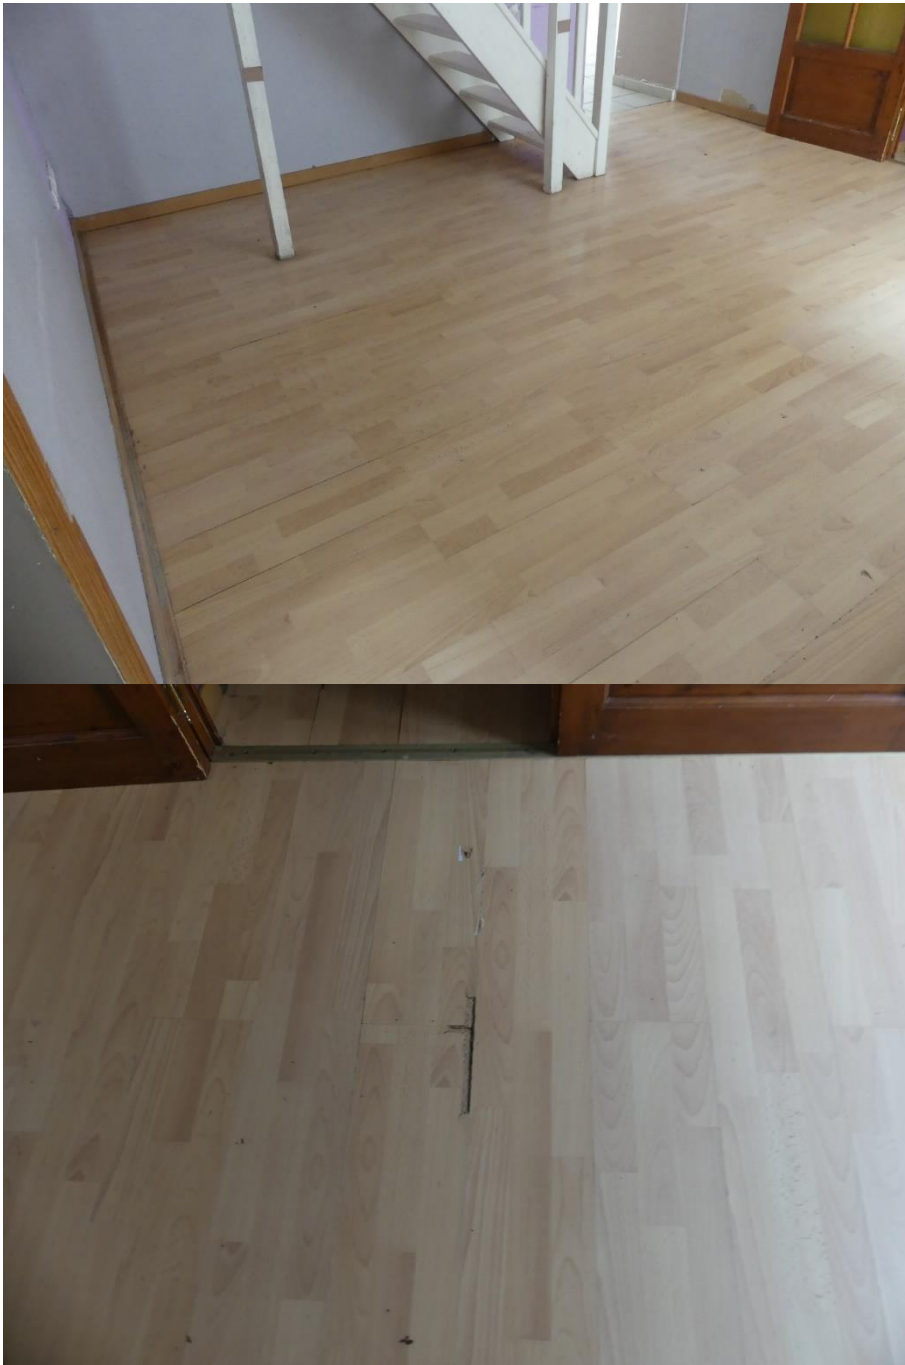
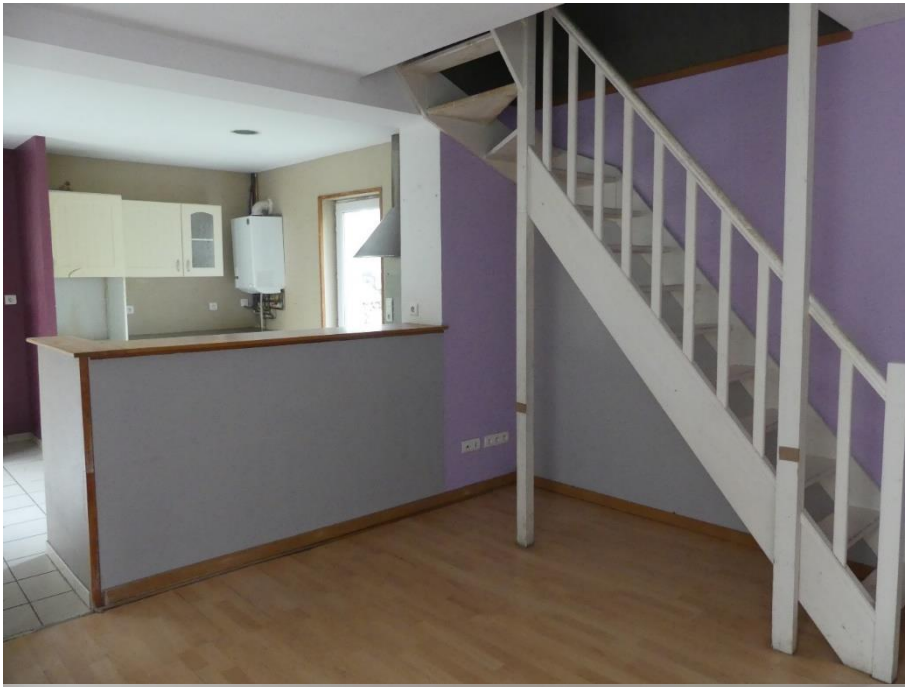
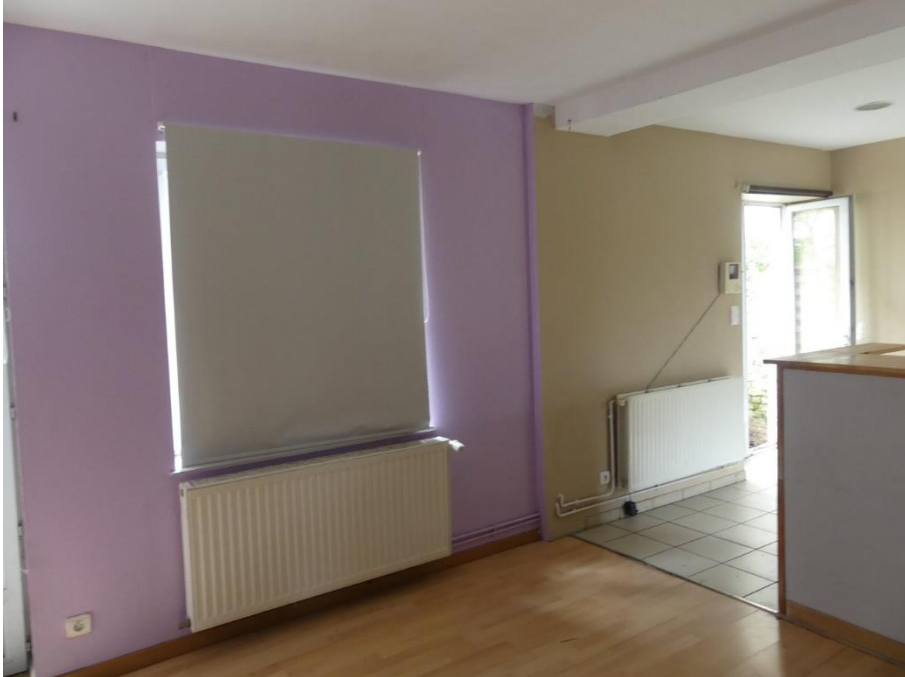
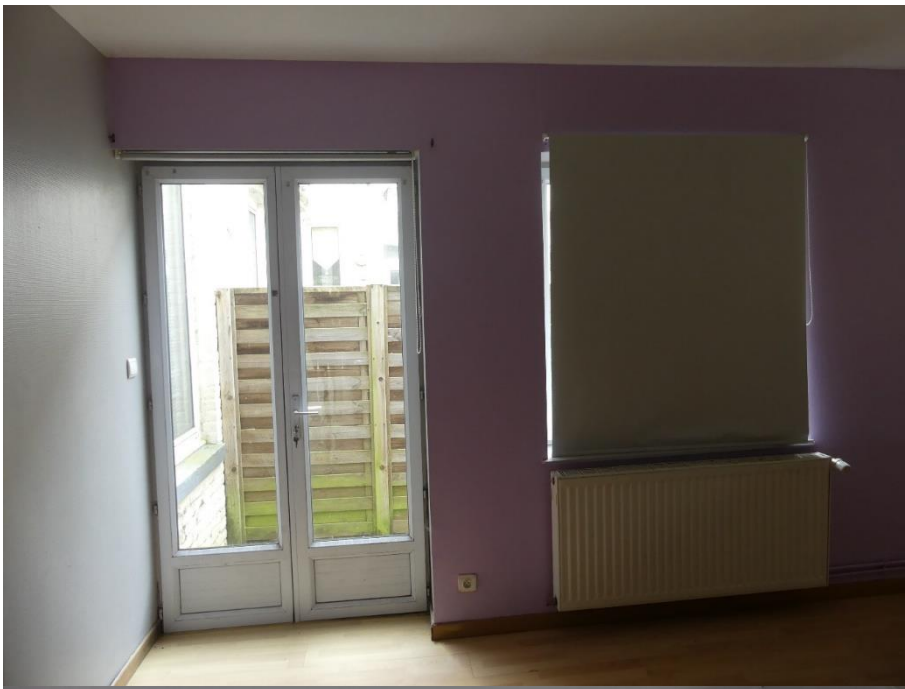
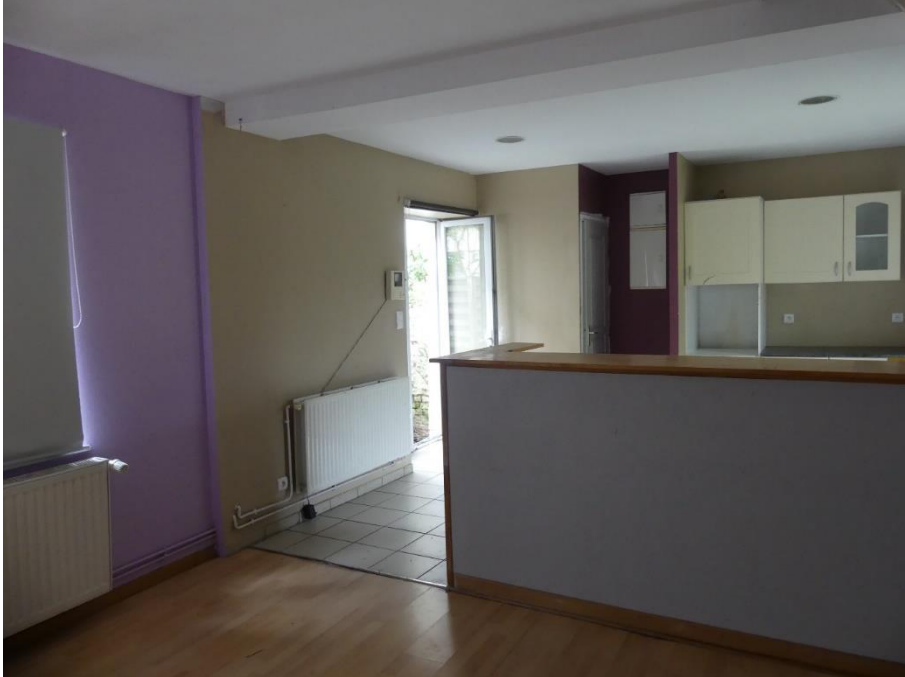
Le sol est revêtu d'un parquet stratifié usagé, marqué par de nombreux éclats et des trous, un gros trou est présent à l'approche de la pièce attenante située au fond à droite de l'habitation.

Une porte-fenêtre à double vantail, châssis PVC blanc, vitrerie double vitrage dont l'aspect est particulièrement sale et humide. Cette porte-fenêtre présente trois clés. Absence de volet sur l'extérieur.

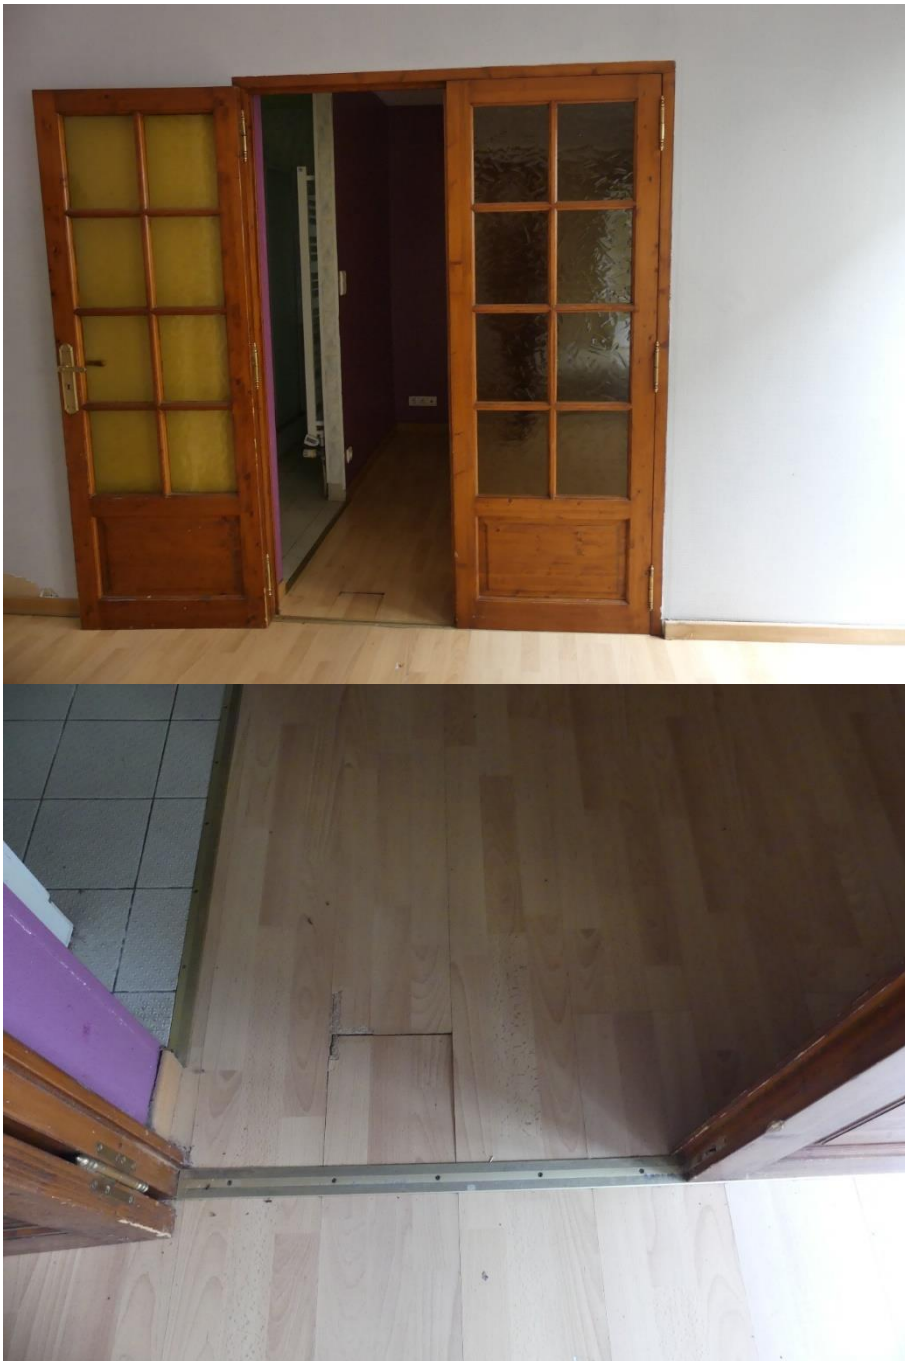
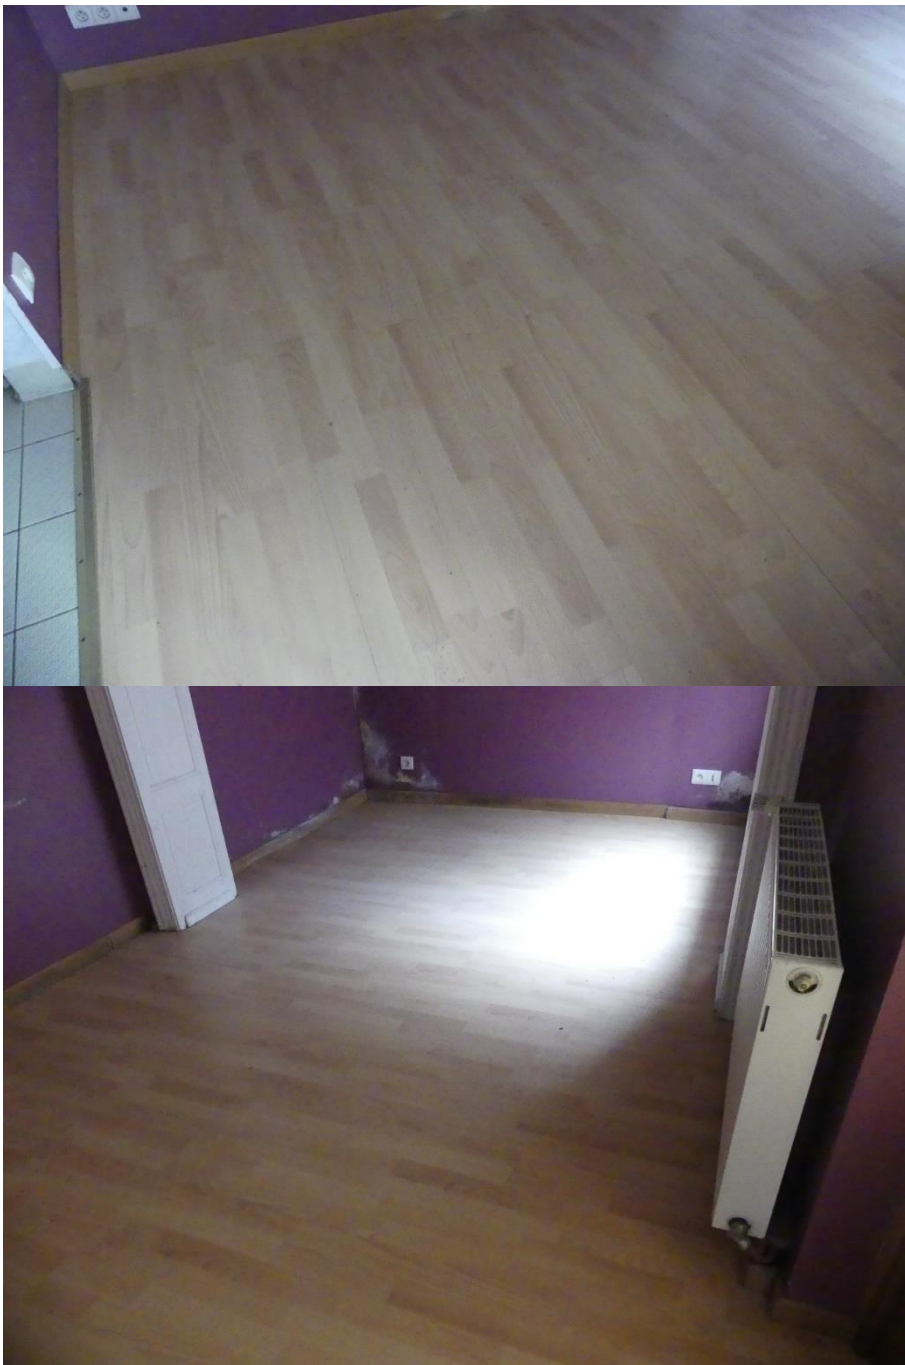
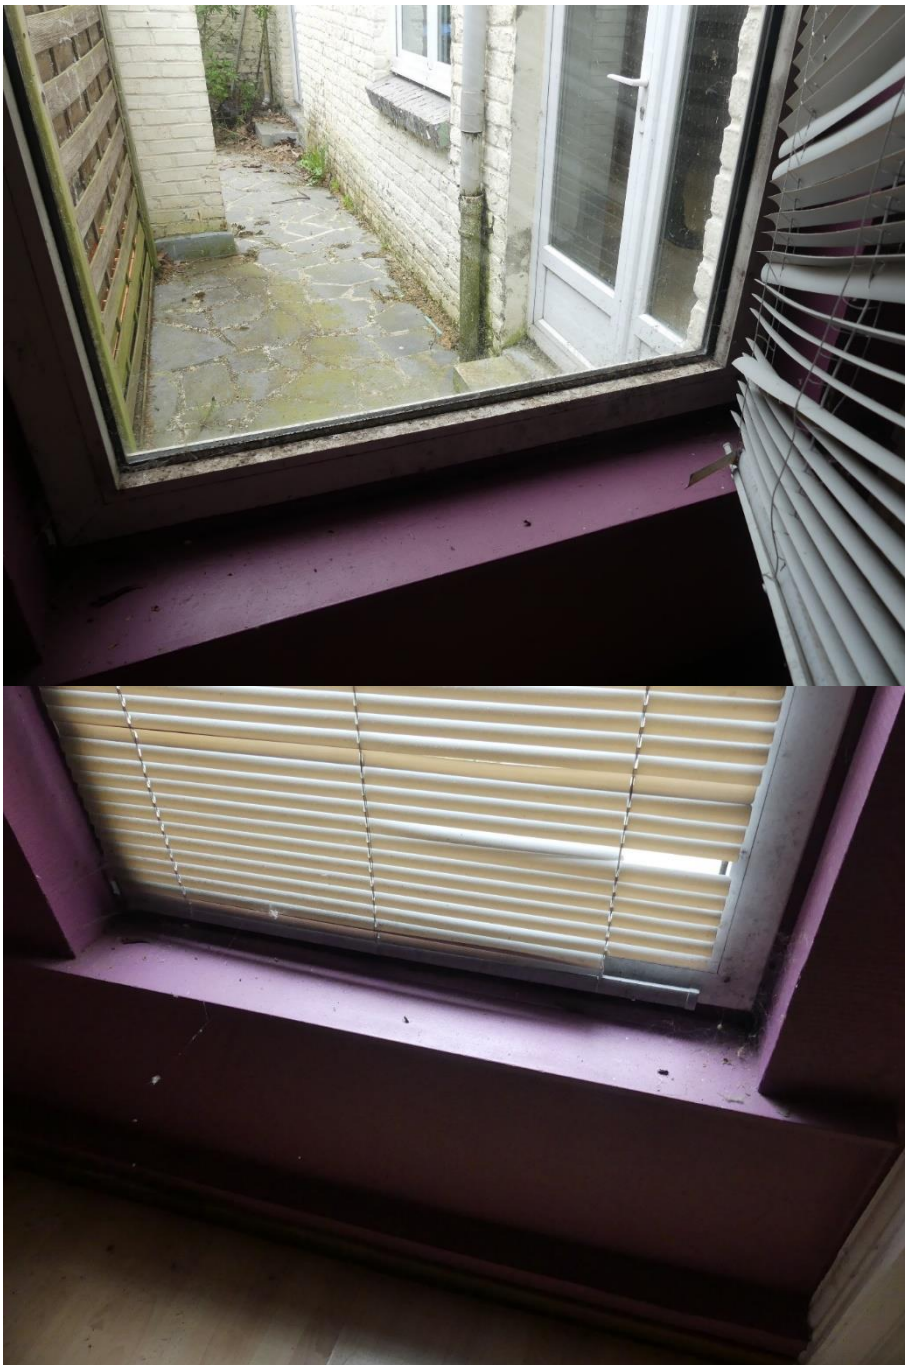
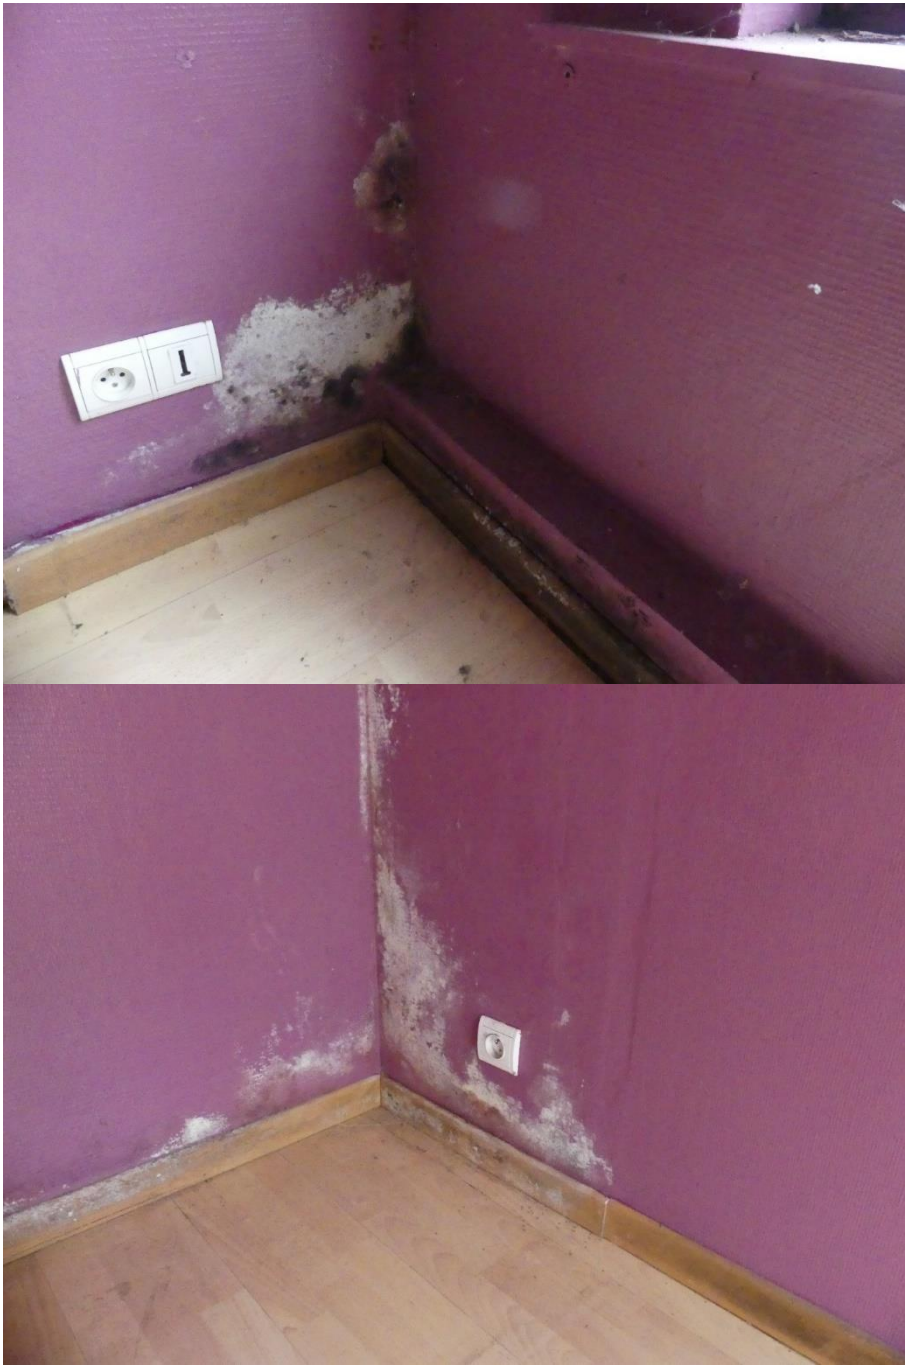
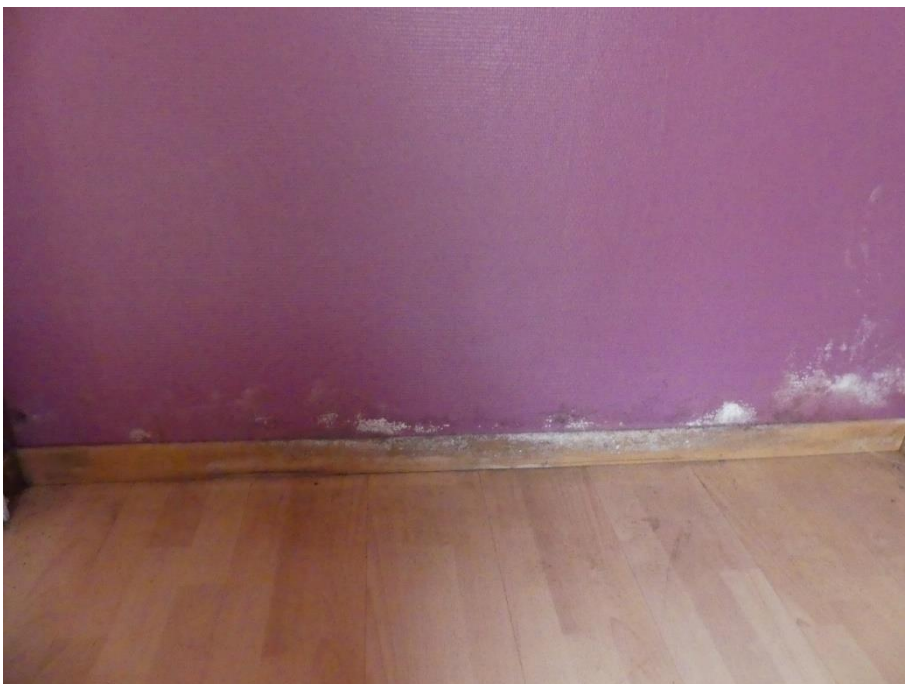
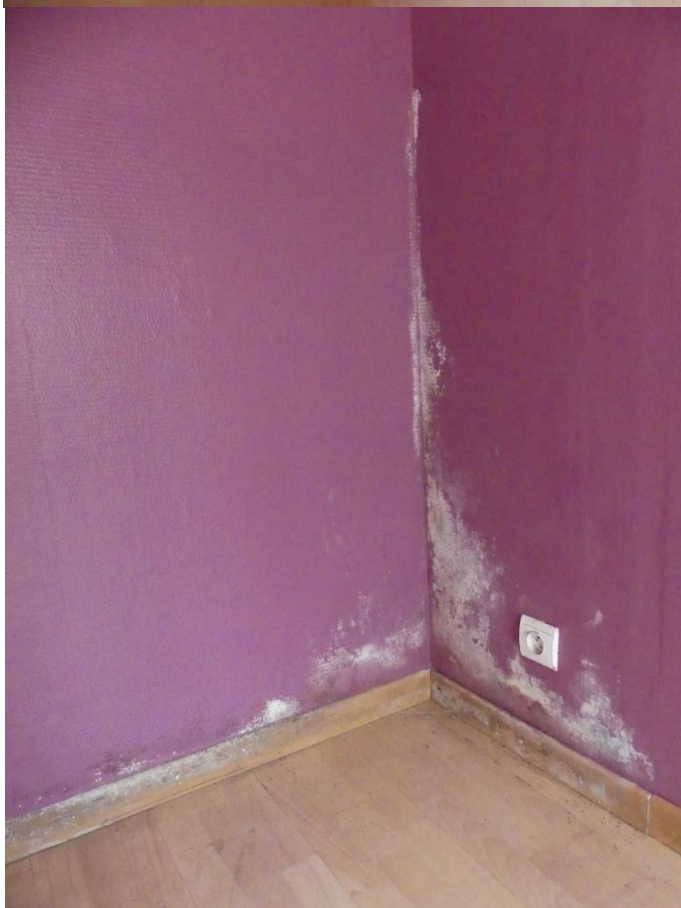
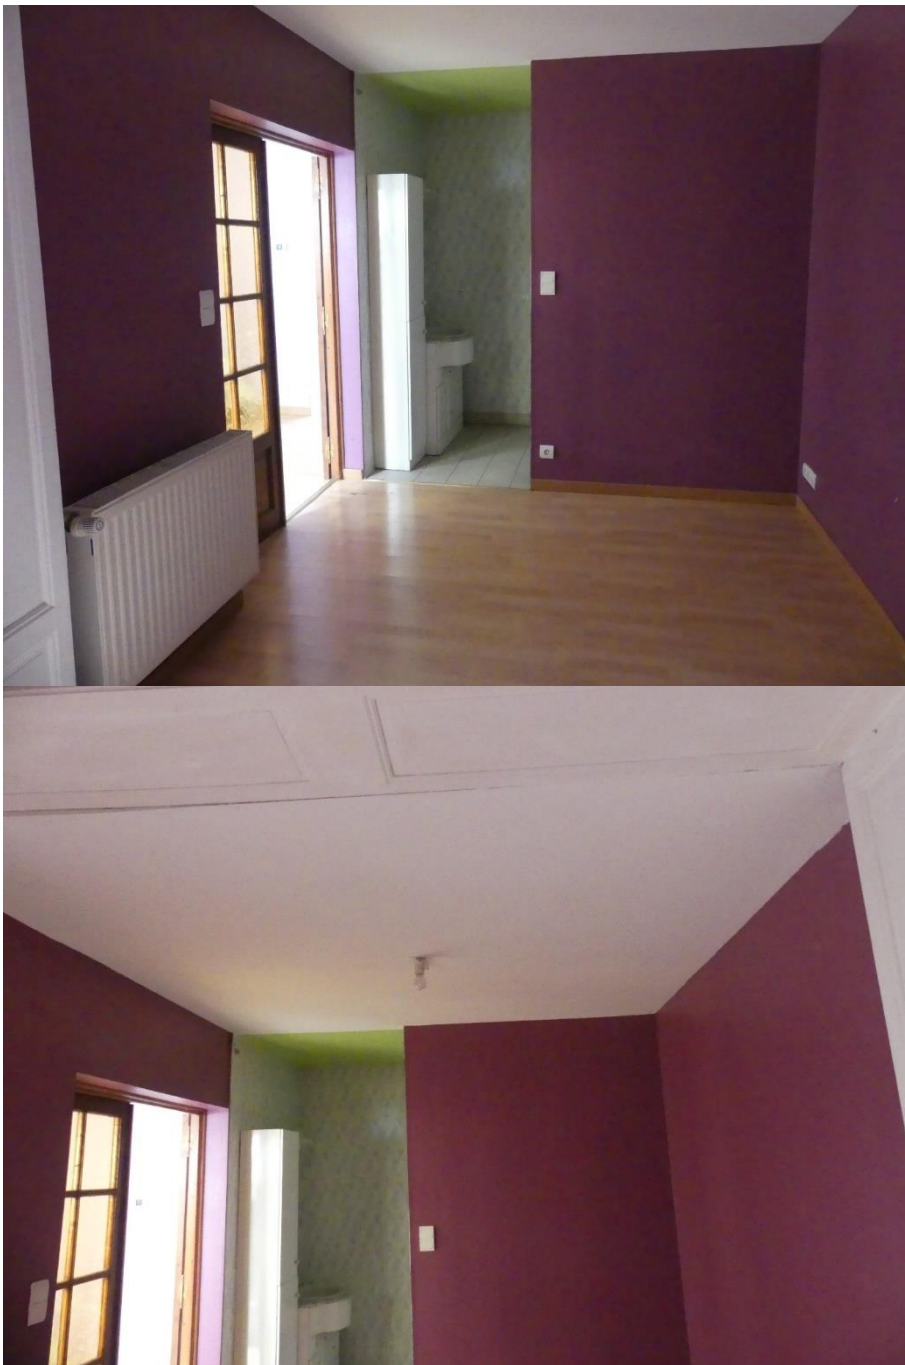
Une pièce attenante est accessible par le biais d'une double porte en bois, vieille porte avec vitrerie simple vitrage. Au sol les lames de stratifié sont cassées.

Le sol est revêtu d'un stratifié usagé, en mauvais état.

D'importantes traces d'humidité sous forme de remontées capillaires sont visibles au fond de la pièce donnant plus en avanture.

On notera que les lieux sont particulièrement sales et humides.

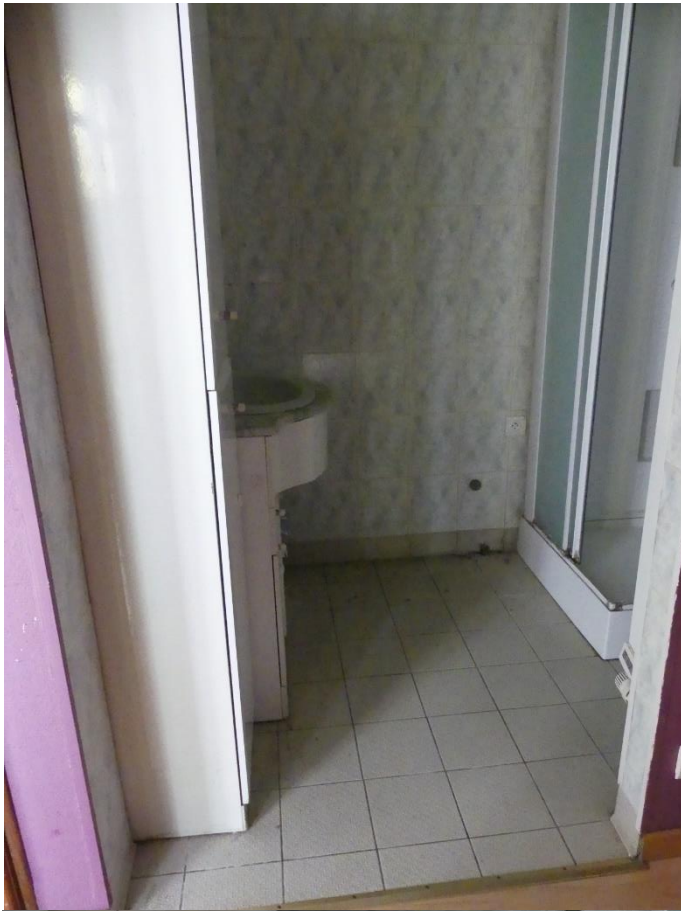
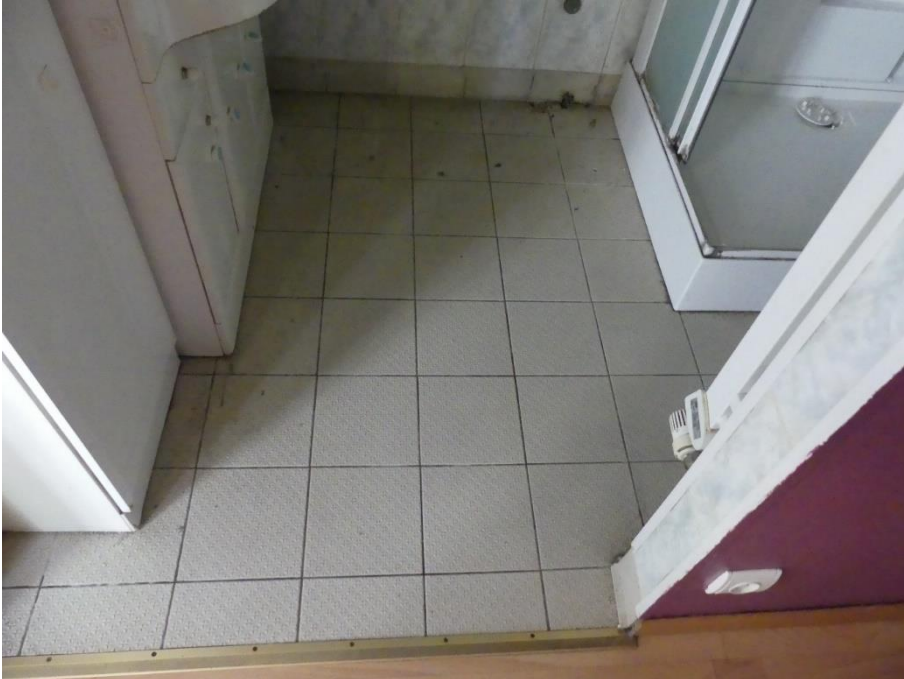
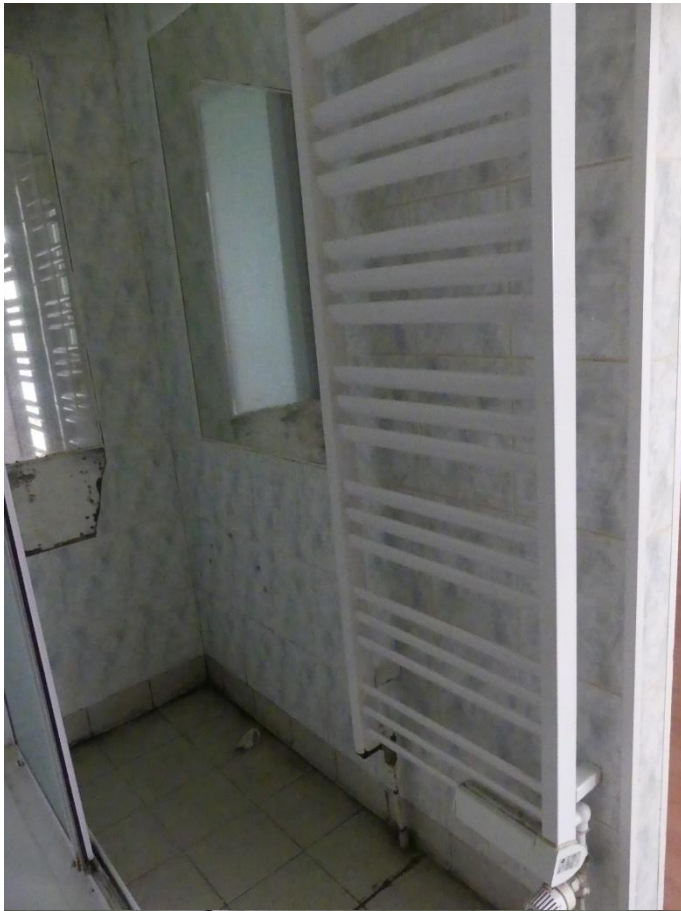
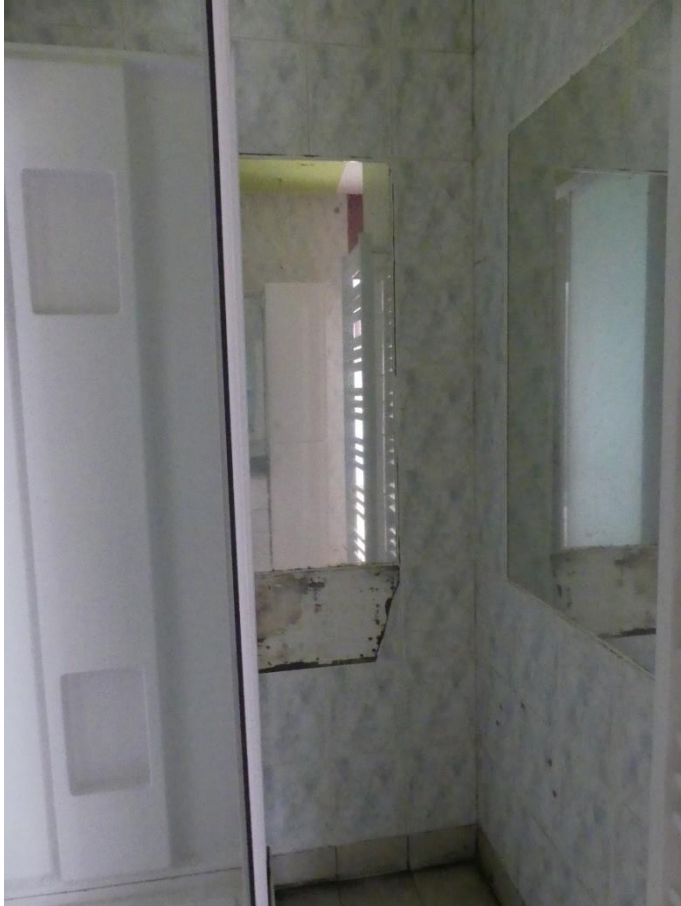
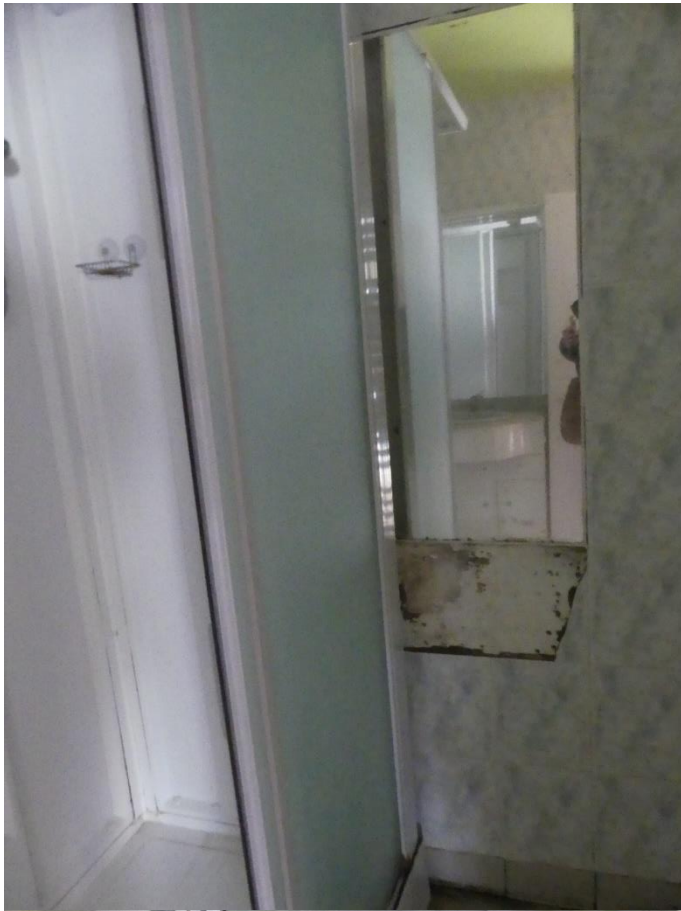
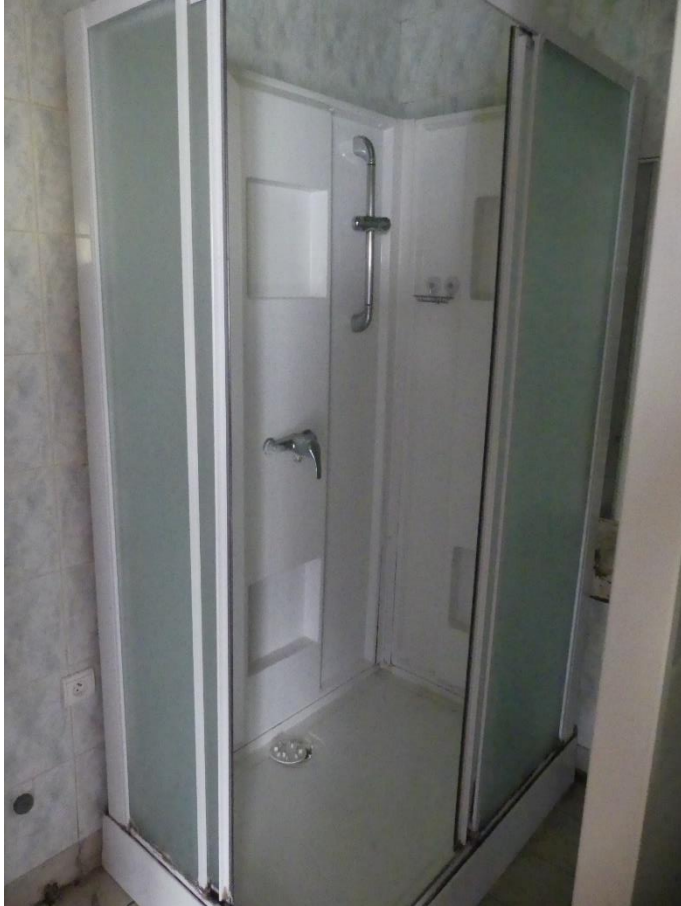
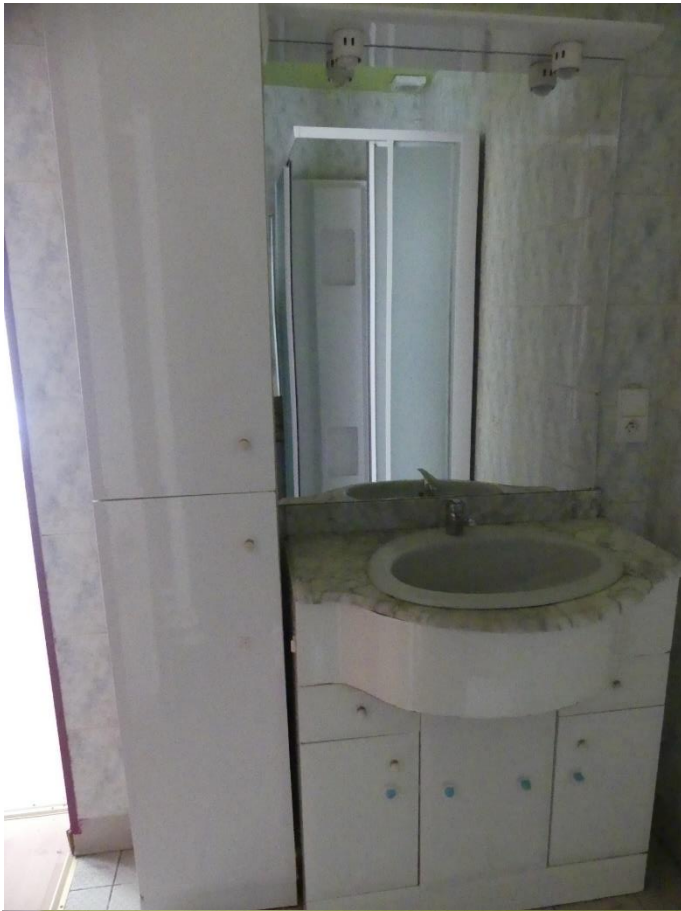
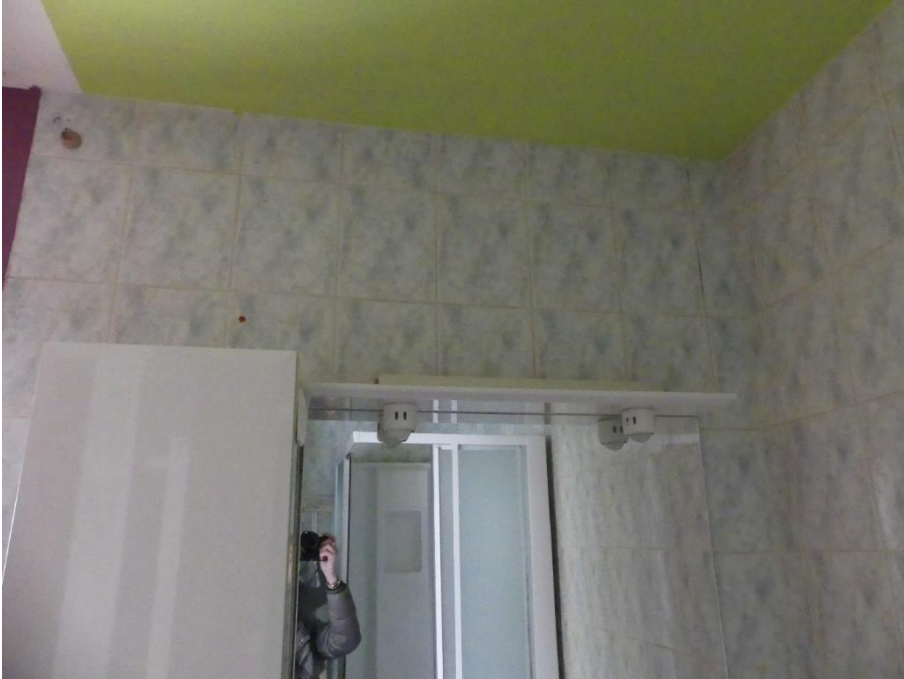
Se trouve un radiateur sèche-serviettes fixé au mur, deux miroirs fixés aux murs, un défaut de carrelage est visible sous le deuxième miroir à l'approche de la cabine de douche. Il existe une vieille cabine de douche usagée, du mobilier de salle de bains en façade mélaminé blanc avec un plan de travail en marbre, une vasque thermoformée, en contrebas des portes de placard en mélaminé de couleur blanche, un meuble colonne sur la gauche.
