A l'issue de mes constatations au sein de ce logement N°5A et de la réalisation des diagnostics immobiliers concomitant, nous nous retirons et je referme l'ensemble des lieux, fenêtres et porte à clé. Je reprends les clés avec moi.

Le présent procès-verbal de description est établi sur deux cent soixante trois pages, outre annexes.

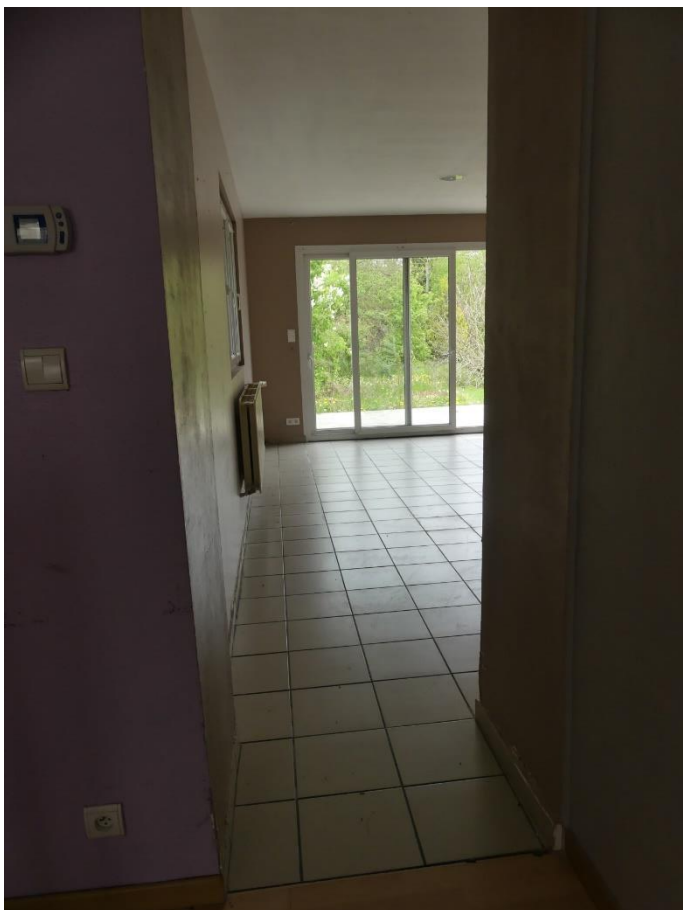
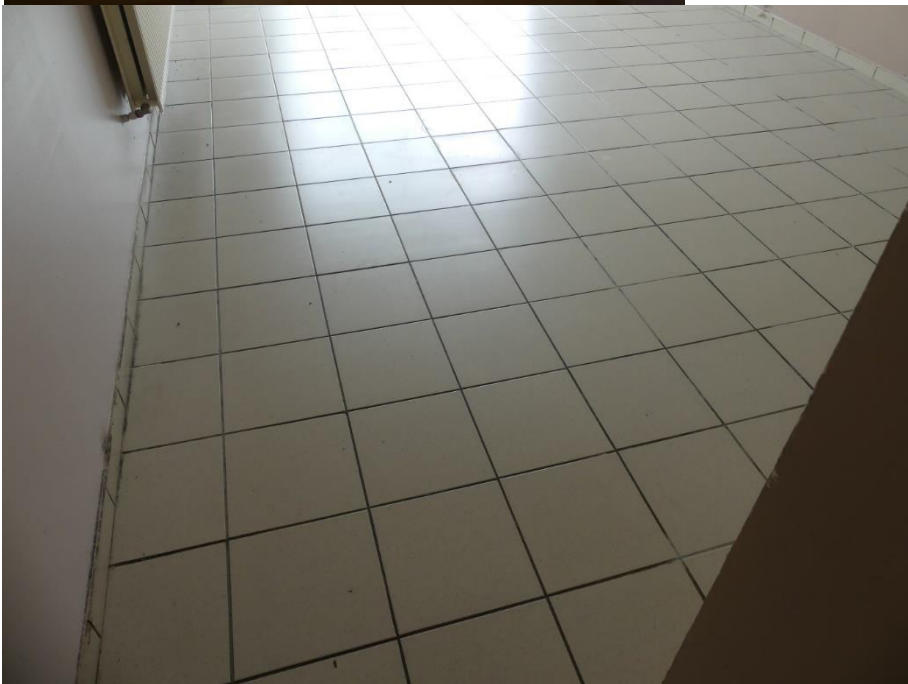
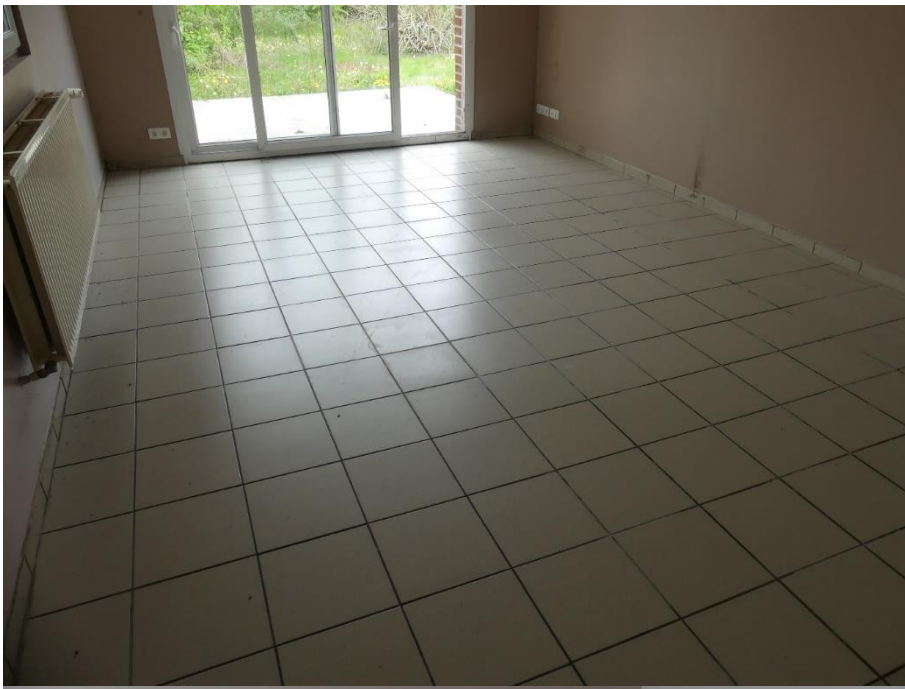
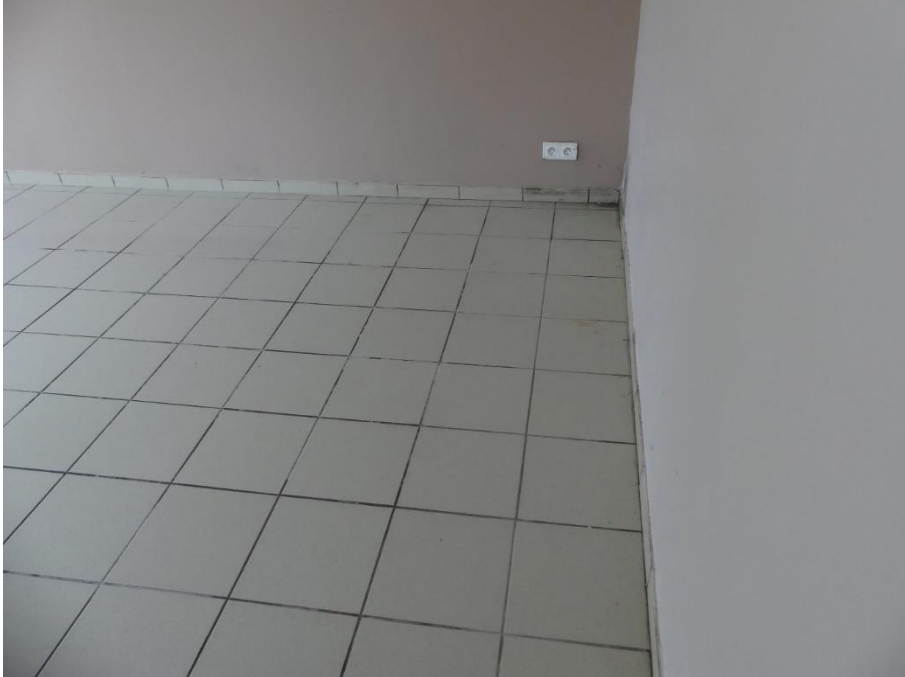
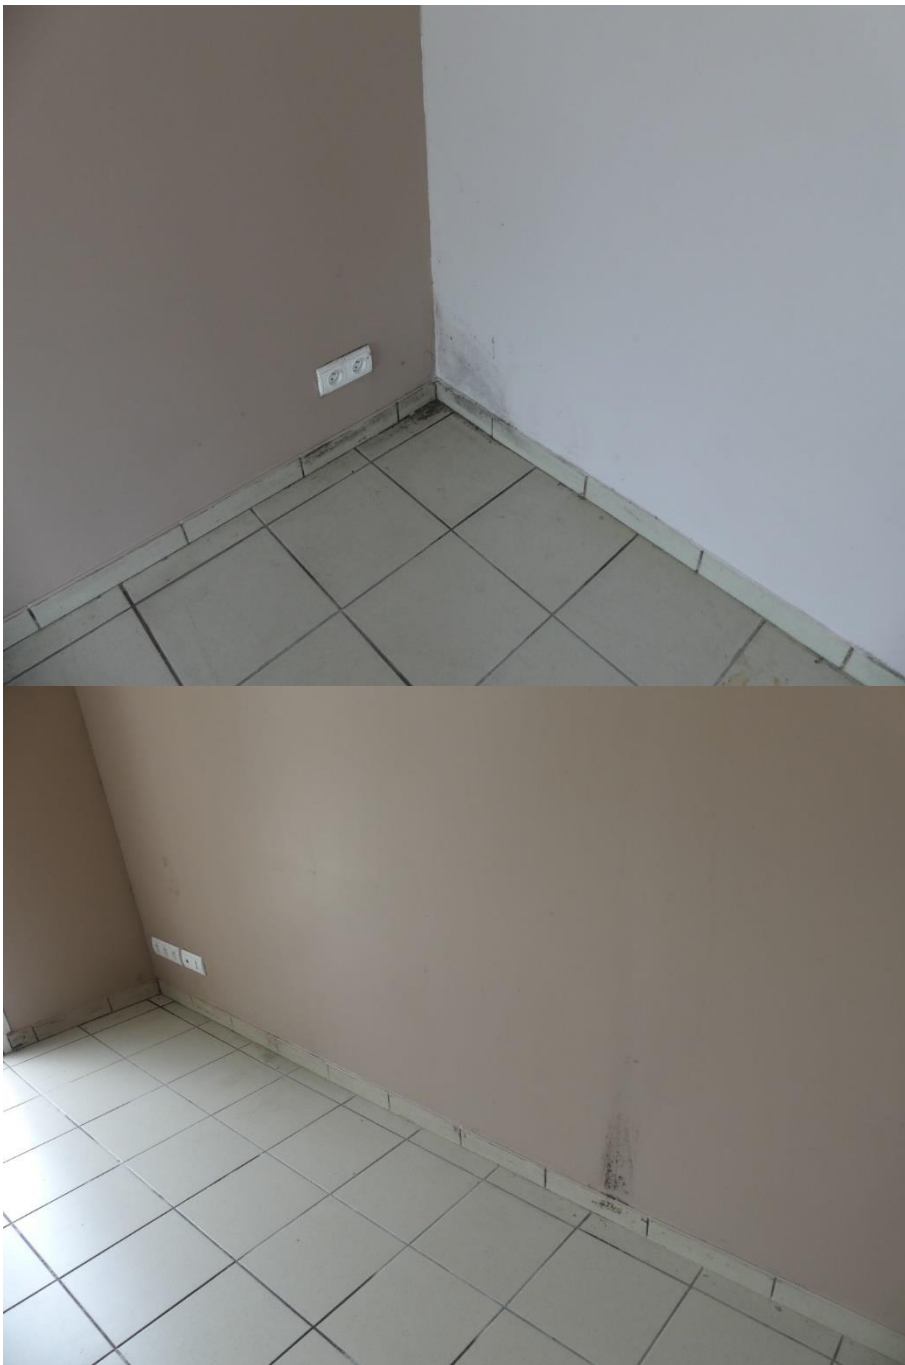
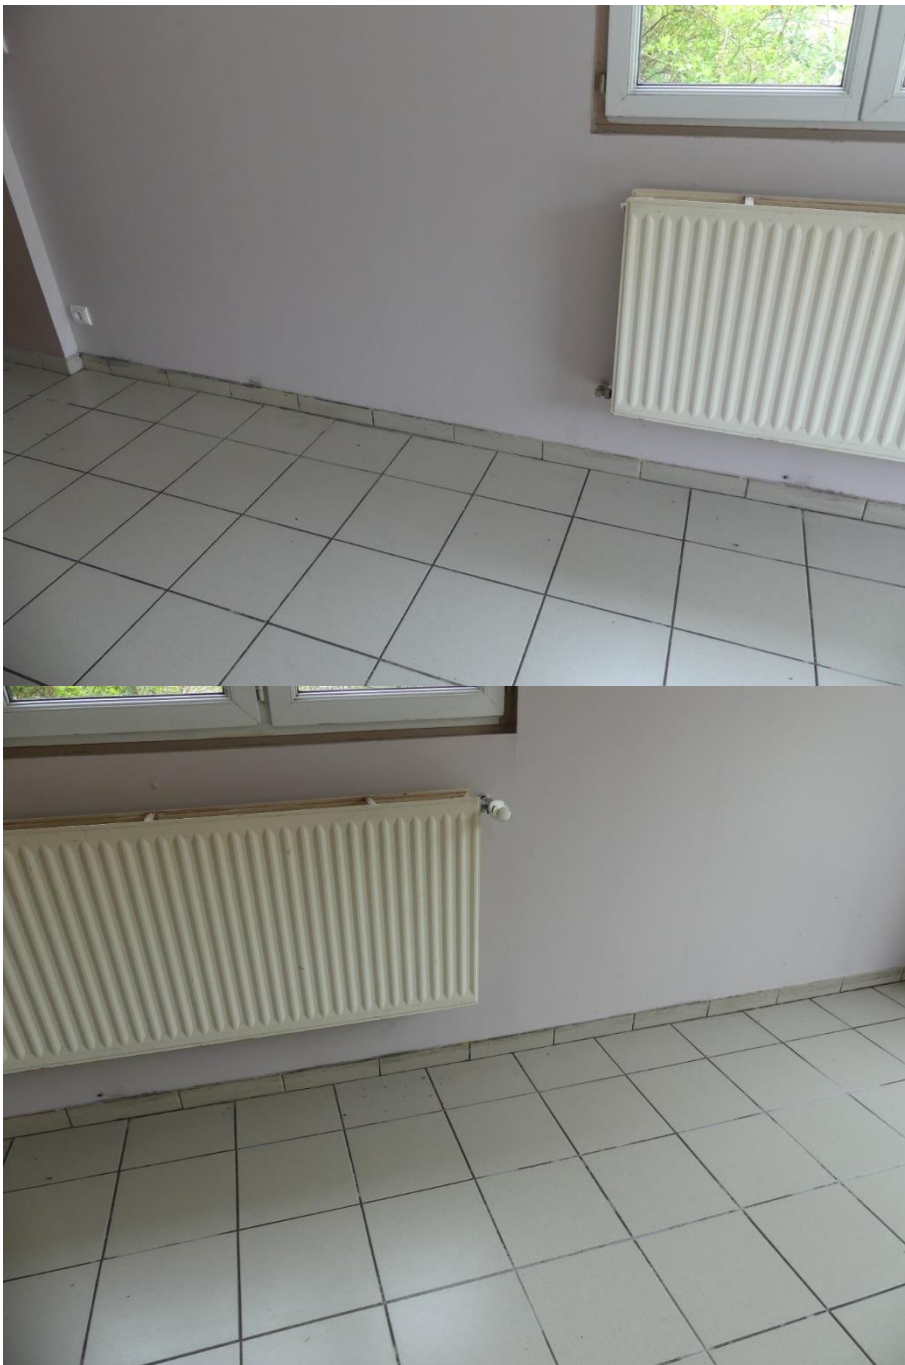
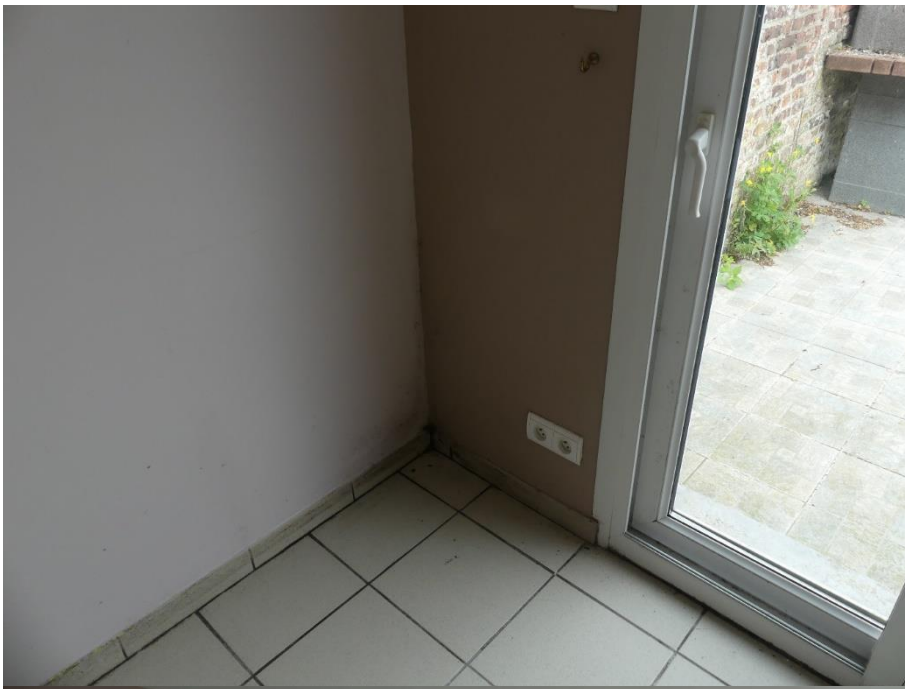
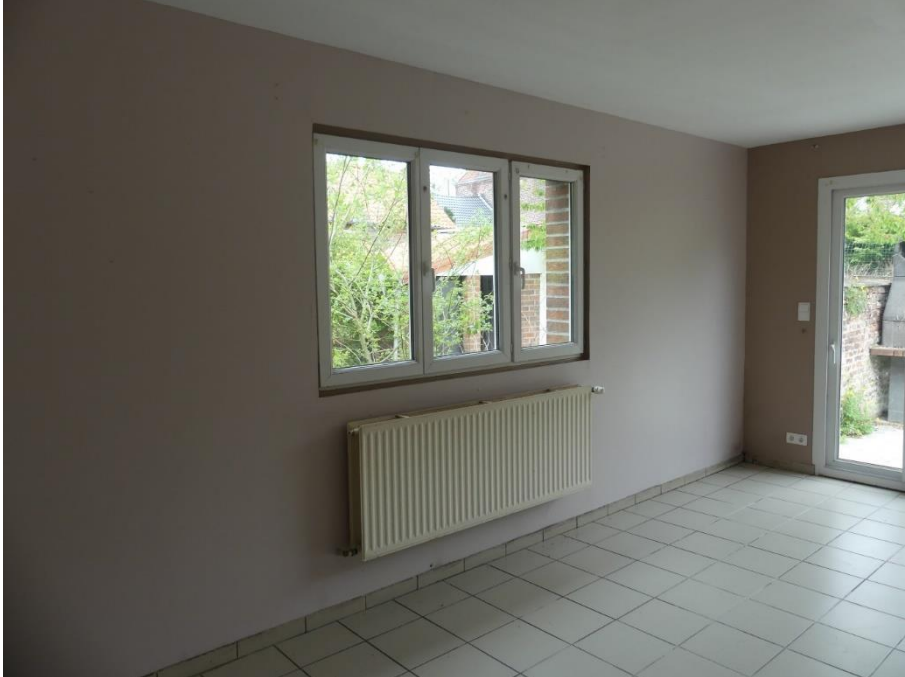
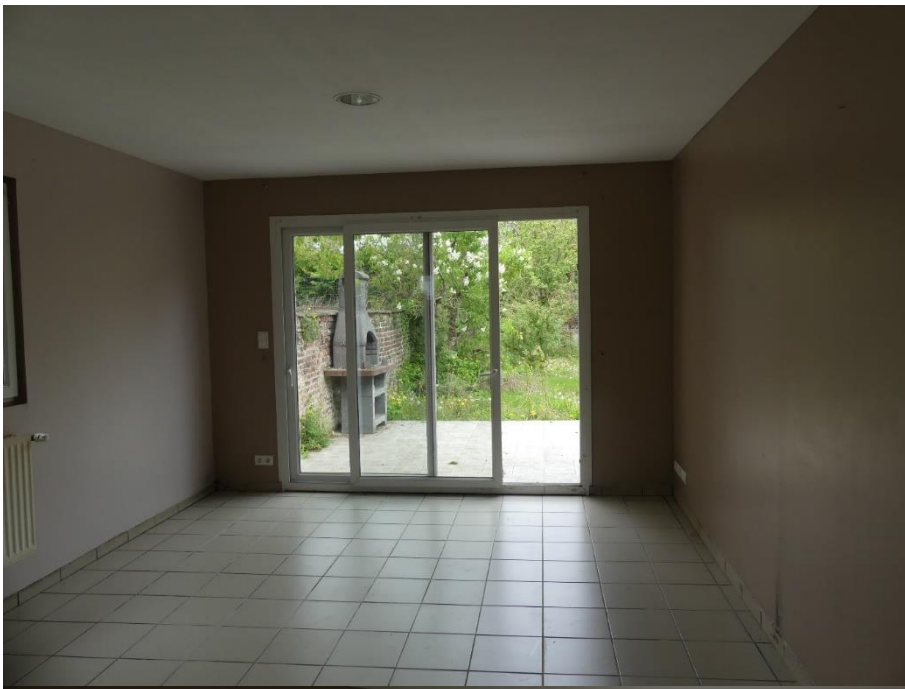
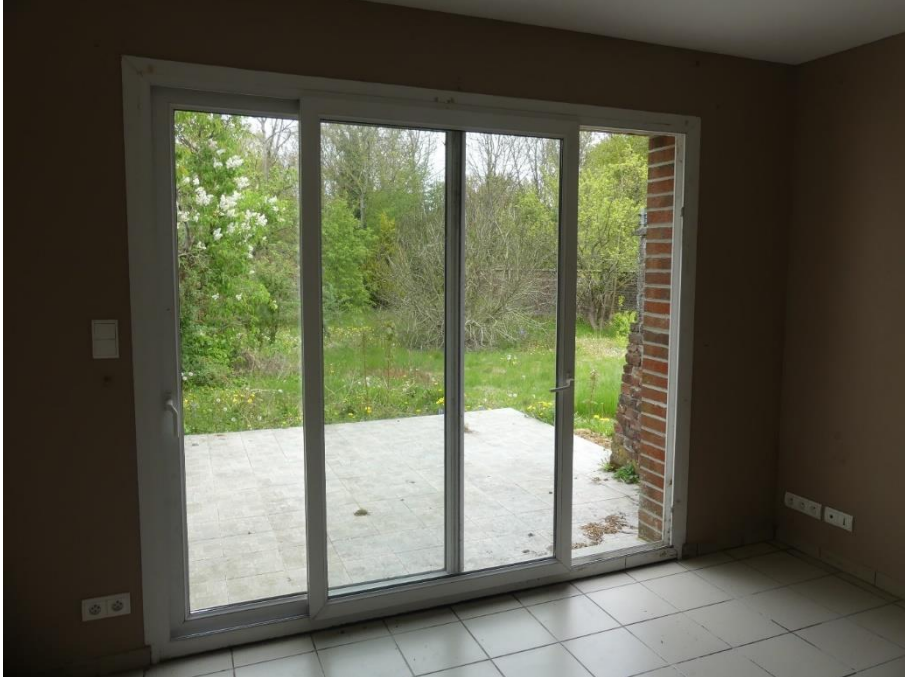
A nouveau des traces d'humidité se laissent entrevoir à de nombreux endroits dans la pièce.

Le dessus des plinthes est moucheté de traces noires.

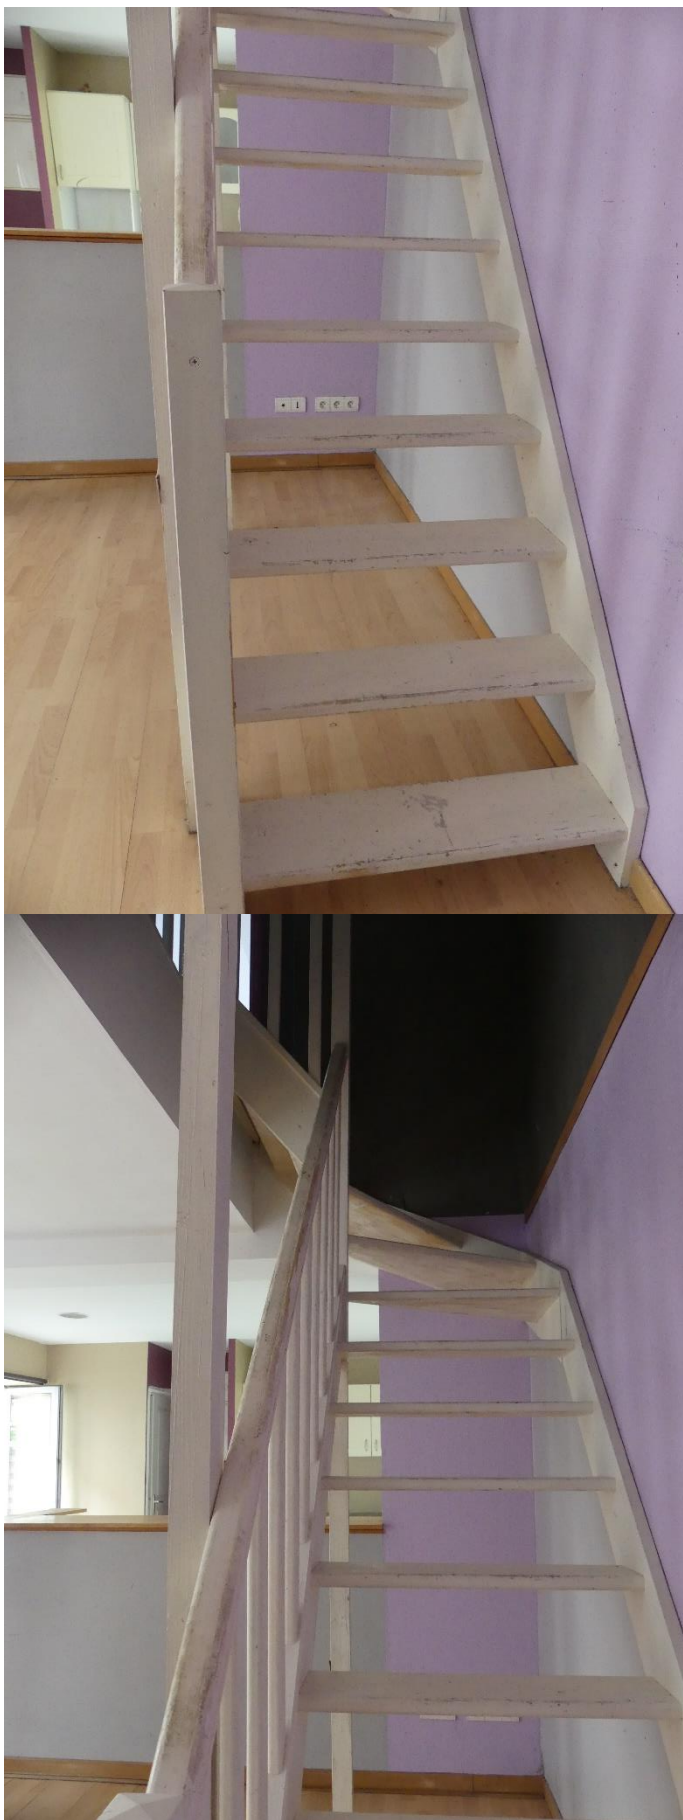
Depuis le séjour, nous accédons à l'étage par le biais d'un vieil escalier en bois avec des marches, une rambarde main courante sur la gauche.

L'escalier craque fortement sous nos pas.

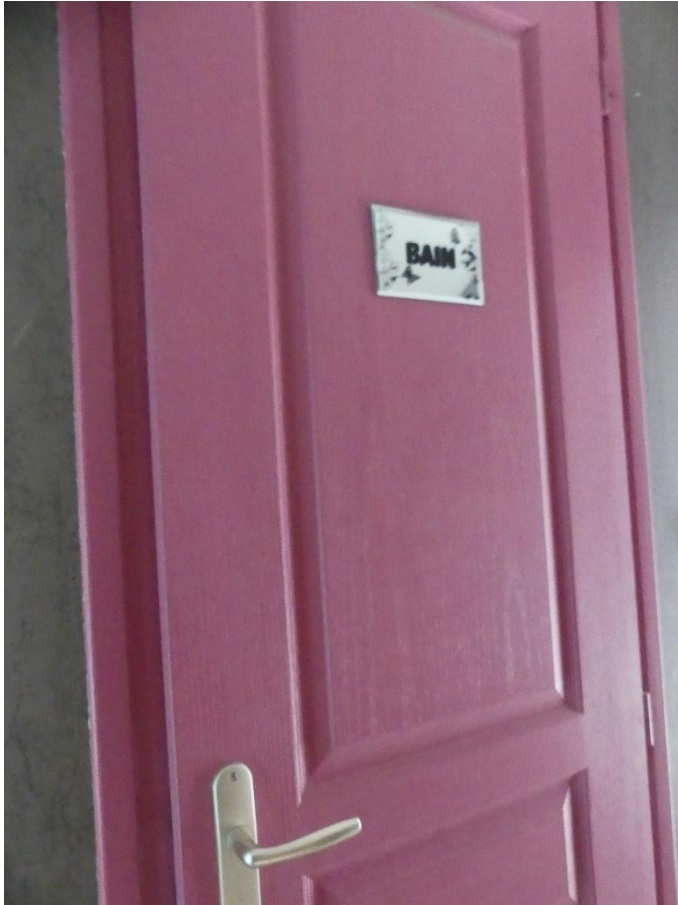
Enfin, une baignoire se présente avec un tablier usagé, en mauvais état, une robinetterie mitigeur, une douchette à main, un flexible de douche. Les murs au niveau de la baignoire sont carrelés.
