## **PROCES-VERBAL DE DESCRIPTION**

**L'AN DEUX MILLE VINGT ET UN  
ET LE VINGT-DEUX MARS**

Certifie m'être transporté ce jour à 13 heures 45 sis 46 Avenue Camille Desmoulins cadastré section F n°1687 93190 LIVRY GARGAN

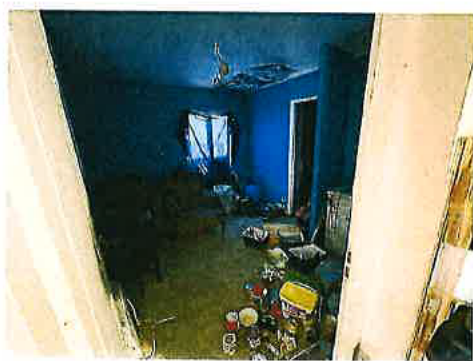
Plafond : le plafond est recouvert de peinture en mauvais état avec présence de moisissure.

Fenêtre : présence d'une fenêtre double vantaux ouvrante en PVC double vitrage en état d'usage sur le pignon droit de la maison.

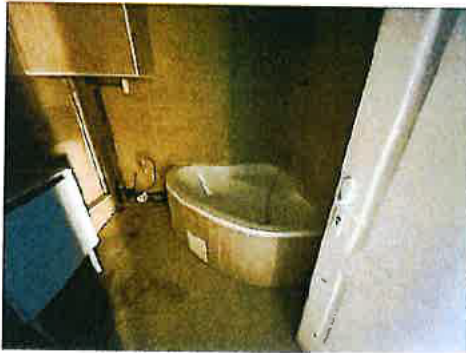
Plafond : le faux plafond recouvert de peinture est cassé avec un trou en mauvais état.

Généralités : présence d'une baignoire d'angle.

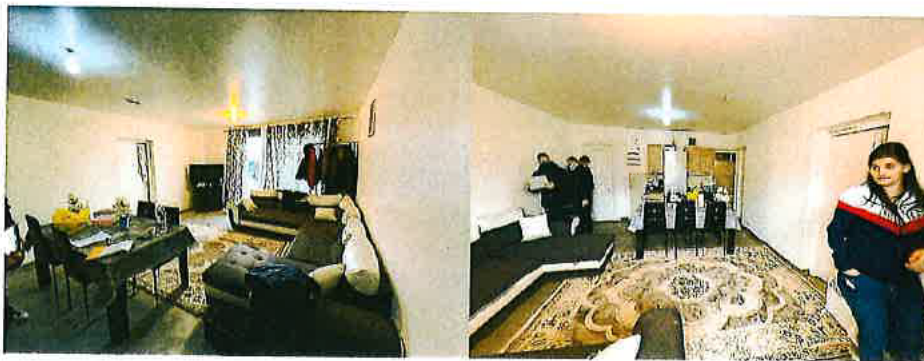
Plafond : le plafond est recouvert de peinture en état d'usage avec fissures.

Coin cuisine : présence sur le pan de mur gauche de l'entrée d'un meuble de cuisine bas et de meubles hauts très sommaire avec un évier simple bac en état d'usage.

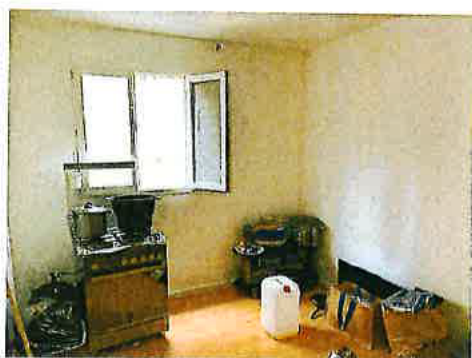
Fenêtre : présence d'une fenêtre double vantaux ouvrante en PVC double vitrage en état d'usage sur le pignon droit de la maison.

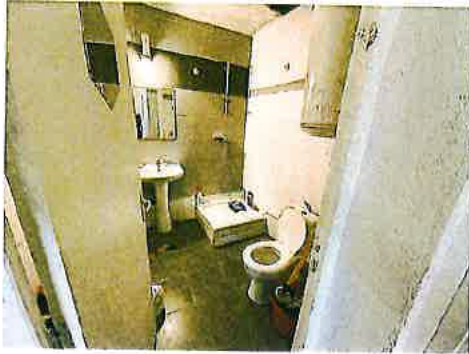
Plafond : le faux plafond recouvert de peinture est en mauvais état avec trou.

**Généralités :** présence d'un bac à douche en état d'usage, d'un lavabo en état d'usage, d'un w.c cuvette à l'anglaise en état d'usage et d'un ballon d'eau chaude 150 litres fixé au mur en état d'usage.

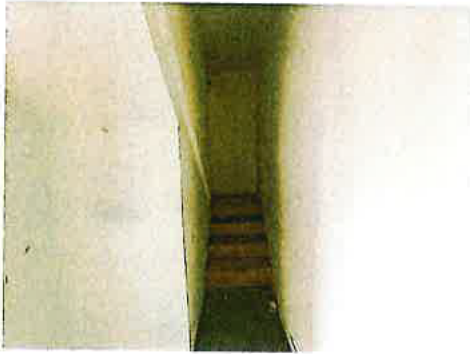
L'accès se réalise par un escalier en bois quart tournant en état d'usage.  
Les murs de la montée des escaliers sont recouverts de peinture sale.  
Les combles sont mansardés.

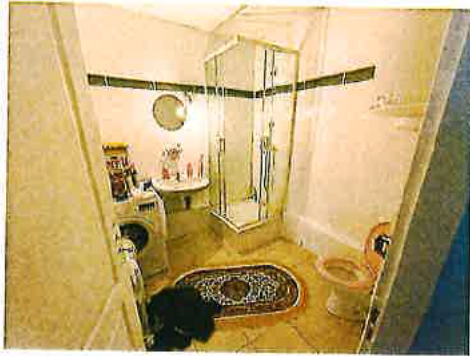
Généralités : présence d'un w.c cuvette à l'anglaise, d'un lavabo et d'une douche en état d'usage. Présence d'un ballon d'eau chaude 150 litres en état d'usage.
