## **PROCES-VERBAL DE DESCRIPTION**

**L'AN DEUX MILLE VINGT ET UN  
ET LE CINQ NOVEMBRE**

Certifie m'être transporté ce jour à 09 heures 00 , sis 10 rue Dumas 13ème étage Lot 158 à 93800 EPINAY-SUR-SEINE cadastré section O n° 302 , après avoir averti l'occupante des lieux Mme \*\*\*\*\* et la \*\*\*\*\*de ma visite ce jour par courrier simple et LRAR du 26.10.2021 , accompagné d'un diagnostiqueur, d'un serrurier d et de deux témoins requis par la loi

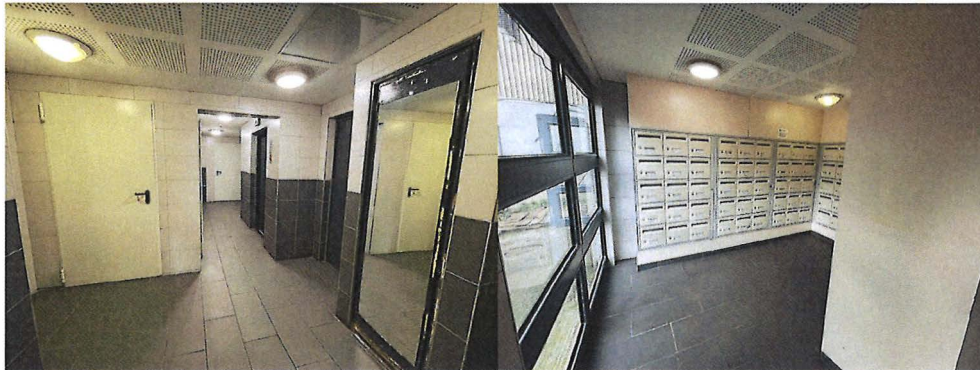
### **HALL DU REZ-DE-CHAUSSEE :**

Sol : le sol est recouvert de carrelage en état d'usage.

Murs : les murs sont recouverts de faïence mural jusque mi-hauteur en état d'usage et de peinture en prolongement en état d'usage.

Plafond : le plafond est recouvert de peinture en état d'usage avec faux plafond peint également en état d'usage.

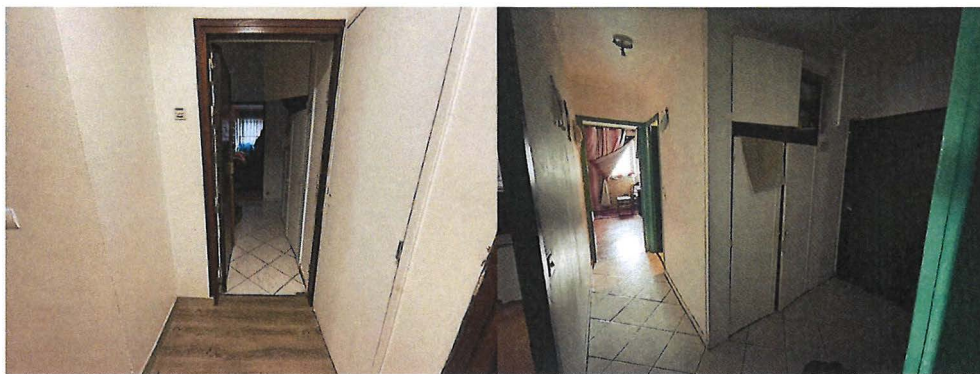
### **HALL ET COULOIR :**

Sol : le sol est recouvert de carrelage en état d'usage.

Murs : les murs sont recouverts de peinture en état d'usage.  
Présence d'un placard en bois 2 portes basses et hautes en état d'usage.

Plafond : le plafond est recouvert de peinture en état d'usage.

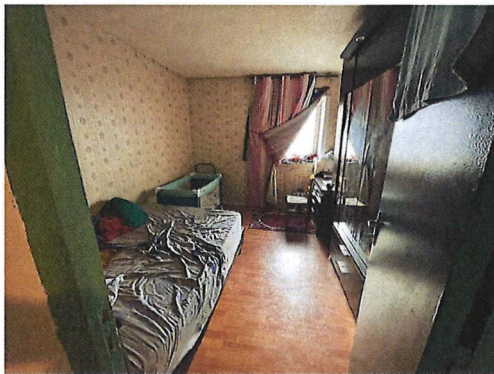
### **CHAMBRE :**

Sol : le sol est recouvert de linoléum en état d'usage.

Murs : les murs sont recouverts de peinture en état d'usage.

Plafond : le plafond est recouvert de peinture en état d'usage.

Fenêtre : présence d'une fenêtre simple vantail ouvrante en bois double vitrage en état d'usage.

Généralités : présence d'un radiateur en état d'usage.
