## Quatrième étage

### ▸ APPARTEMENT PREMIERE PORTE GAUCHE (27.01.21)

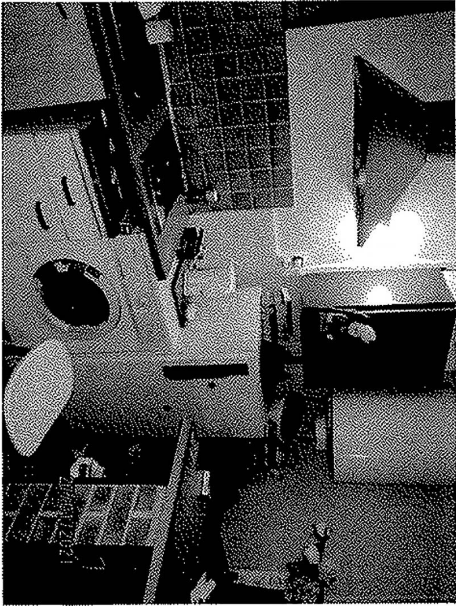
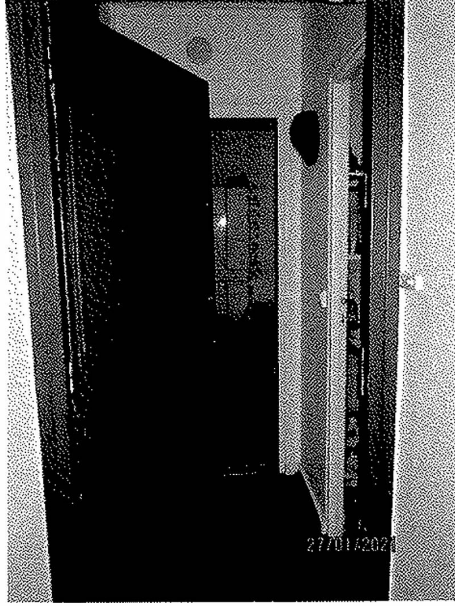
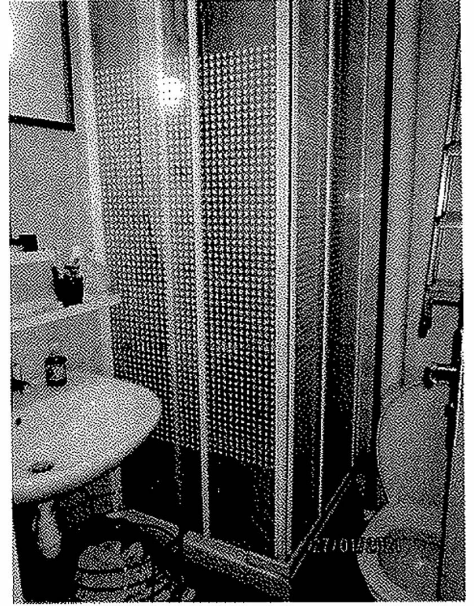
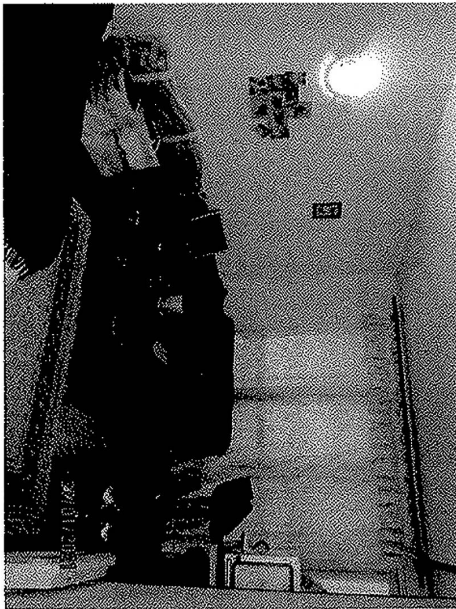
- ▶ D'un plan de travail sur placard avec un évier inox et deux plaques de cuisson, sur placard
- ▶ D'une hotte aspirante
- ▶ D'une installation pour machine à laver,
- ▶ D'un ballon d'eau chaude,
- ▶ D'une porte fenêtre bois double vitrage donnant sur cour

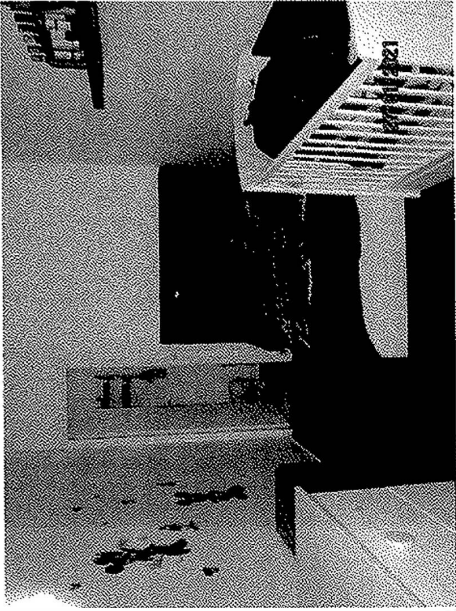
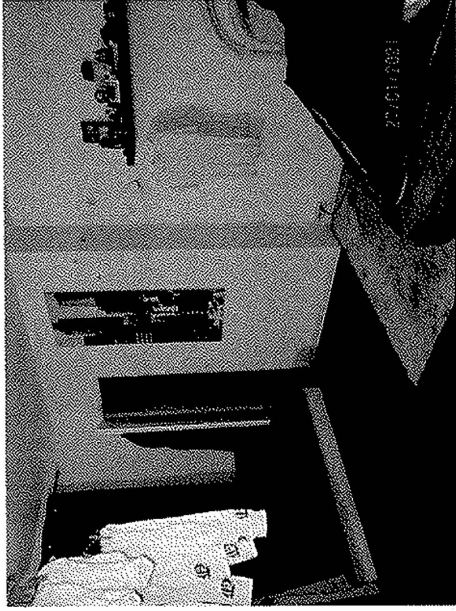
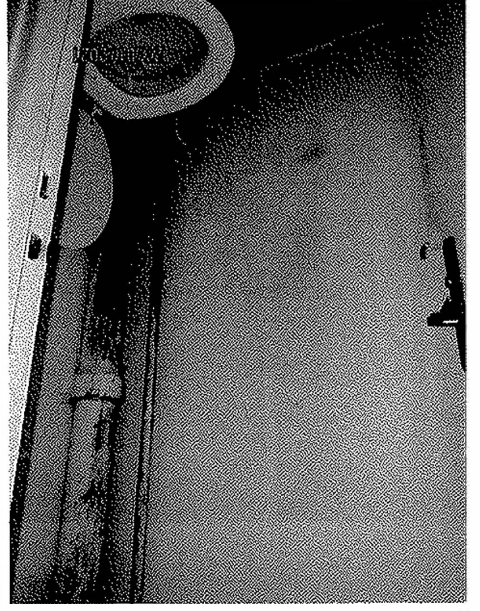
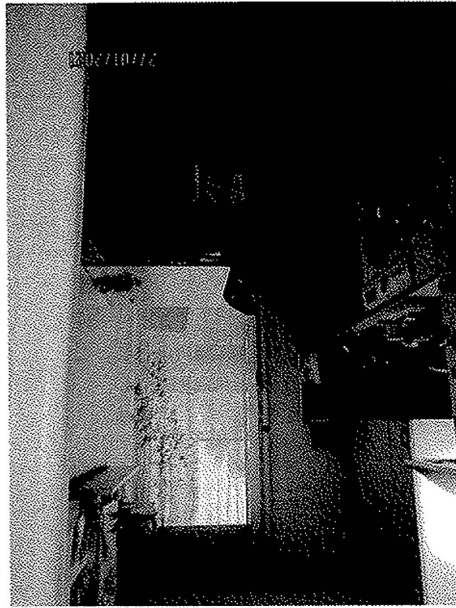
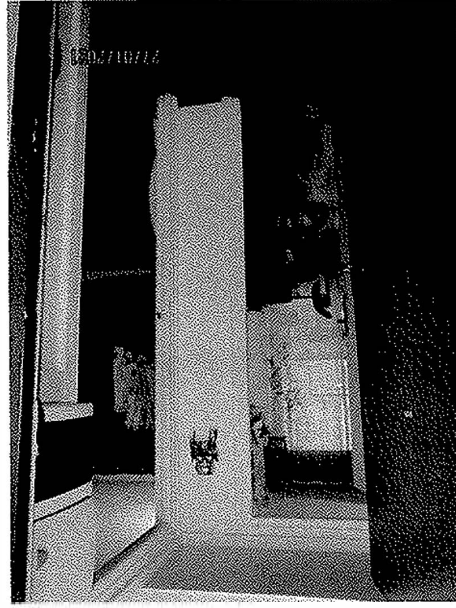
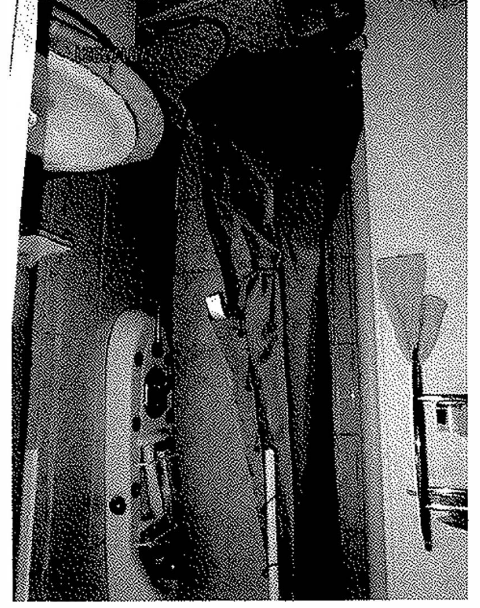
## › APPARTEMENT PORTE DROITE (27.01.21)

Le sol est recouvert de parquet flottant en bon état d'usage,  
Les murs sont recouverts de peinture en bon état d'usage.  
Le plafond est recouvert de peinture en bon état d'usage .

Le sol est recouvert de linoléum en état d'usage,  
Les murs sont recouverts de peinture en état d'usage.  
Le plafond est recouvert de peinture en état d'usage.

Le sol est recouvert d'un parquet flottant en état d'usage,  
Les murs sont recouverts de peinture en bon état d'usage,  
Le plafond est recouvert de peinture en bon état d'usage.

Le sol est recouvert d'un parquet flottant en bon état d'usage,  
Les murs sont recouverts de peinture en bon état d'usage,  
Le plafond est recouvert de peinture en bon état d'usage.

Le sol est recouvert d'un parquet flottant en bon état d'usage,  
Les murs sont recouverts de peinture en bon état d'usage,  
Le plafond est recouvert de peinture en bon état d'usage

Le sol est recouvert de linoléum en état d'usage,  
Les murs sont recouverts de carrelage et peinture en état d'usage.  
Le plafond est recouvert de peinture en état d'usage.
