## PROCES VERBAL DE DESCRIPTION

- Que dans le cadre d'une procédure de licitation partage, elle me requiert à l'effet de procéder à la description de l'appartement duplex quatre pièces situé 18, allée du Colonel Fabien à NOISY-LE-GRAND, correspondant au lot n°424 et portant le n°10001, comprenant entrée, cuisine, salon, deux WC, trois chambres, salle de bains, garage fermé, terrasse, jardin et accessoirisé, au deuxième sous-sol, d'une place de parking portant le n°10001 et correspondant au lot n°8.

Me suis transportée ce jour au 18, allée du Colonel Fabien à NOISY-LE-GRAND, côté voie piétonne.

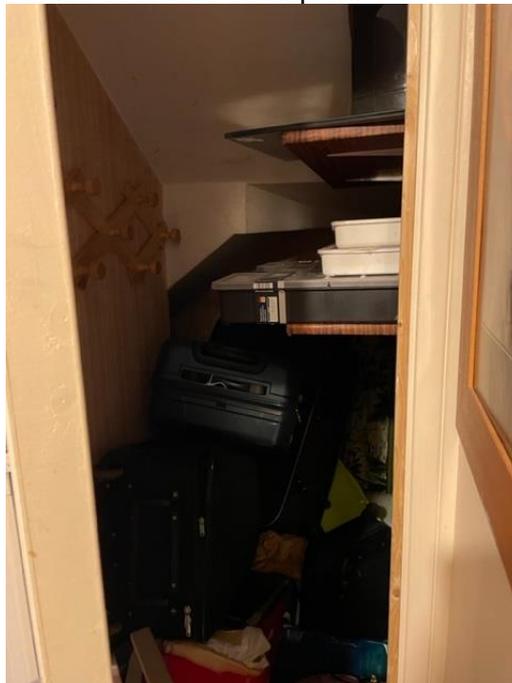
Face à ce premier sas décrit, j'accède à une pièce sur la gauche servant de placard et dont le renforcement se situe sous les escaliers du duplex.
