PROCES-VERBAL DE DESCRIPTION

Certifie m'être transporté ce jour à 10 heures 40, sis 21 Rue Maurice Berteaux cadastré section AW n° 878 93150 LE BLANC MESNIL.

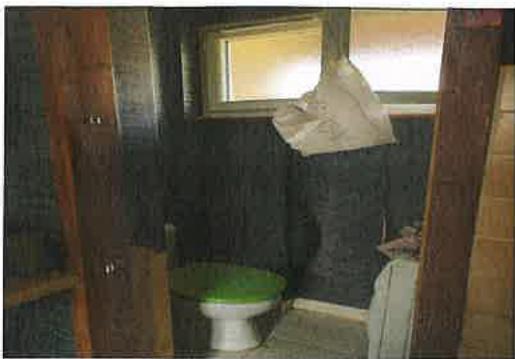
W.C DONNANT DIRECTEMENT SUR LA CUISINE:

Absence de porte.

Sol : le sol est recouvert de carrelage avec divers carreaux de couleurs diverses.

Murs : les murs sont recouverts de papier peint en état d'usage.

Plafond : le plafond est recouvert de papier peint en état d'usage.

Fenêtre : présence d'une fenêtre double vantaux ouvrante en PVC double vitrage donnant sur l'arrière du pavillon.

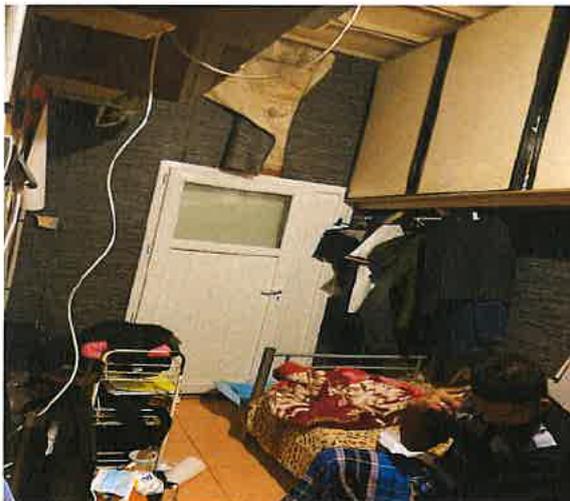
CHAMBRE :

L'accès se réalise par une porte en bois et par une marche en contrebas.

Sol : le sol est recouvert de carrelage en état d'usage.

Murs : les murs sont recouverts de papier peint en état d'usage.

Plafond : le plafond est constitué de rails métalliques avec plancher en bois en état d'usage.

Fenêtre : présence d'une porte simple vantail en PVC ouvrante avec partie haute vitrée en état d'usage.

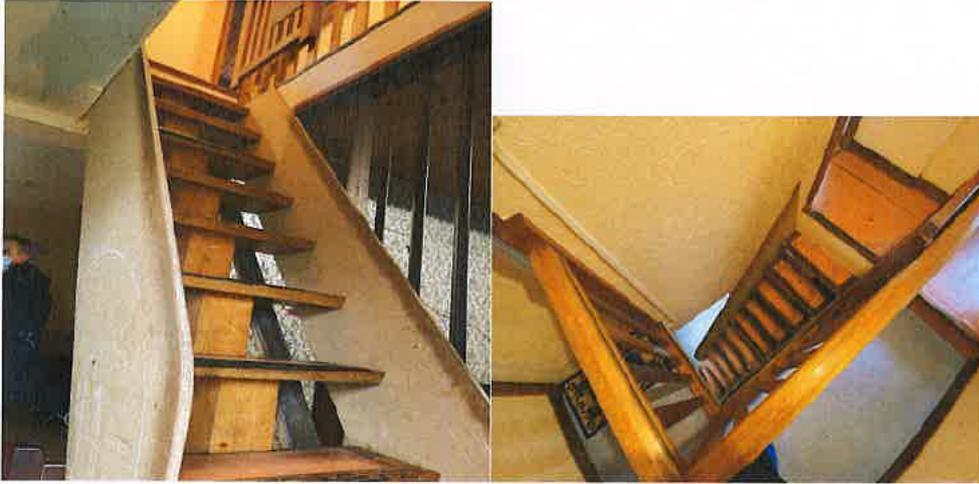
ETAGE :

L'accès se réalise par un escalier très raide type échelle de meunier en état d'usage.

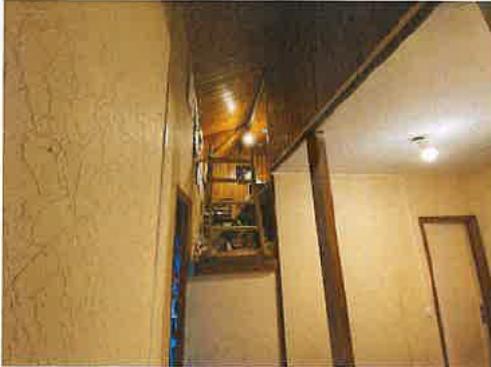
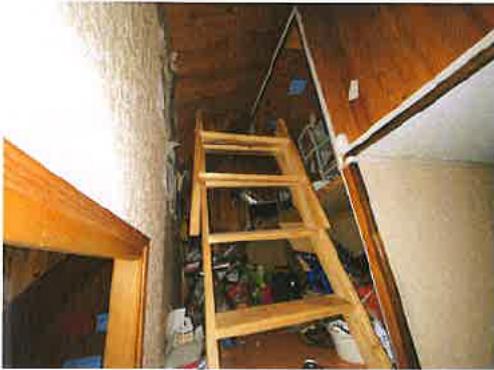
HALL :

Sol : le sol est recouvert de linoléum en mauvais état.

Murs : les murs sont recouverts de lambris en bois et de papier peint l'ensemble en état d'usage.

Plafond : le plafond est recouvert de lambris en bois en état d'usage.

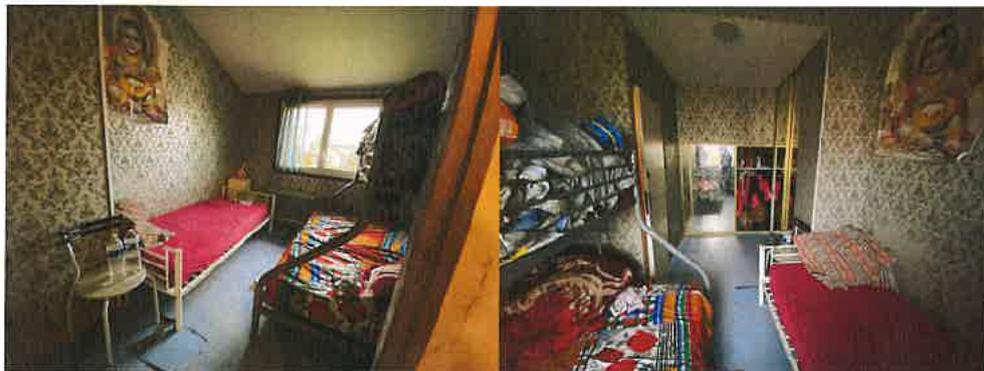
CHAMBRE GAUCHE SUR RUE :

L'accès se réalise par une porte en bois en état d'usage.
La pièce est légèrement mansardée.

Fenêtre : présence d'une fenêtre double vantaux ouvrante en PVC double vitrage en état d'usage avec volets battants en bois en état d'usage.

Généralités : présence d'un radiateur.

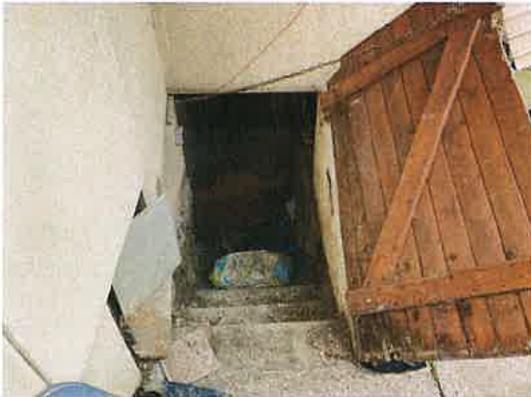
CAVE :

La cave est accessible par l'extérieur par une porte à l'horizontale. Elle est partielle. Elle abrite le compteur électrique, gaz et le ballon d'eau chaude. Le sol est en terre battue et les murs constitués de pierre meulière et de briques.
