## **PROCES-VERBAL DE DESCRIPTION**

**L'AN DEUX MILLE VINGT-DEUX  
ET LE VINGT-DEUX AVRIL**

Certifie m'être transporté ce jour à 10 heures 30, sis 2 Allée Maurice Audin Résidence STAMU 2 cadastré section AT n°53 désormais cadastré AT n° 70, AT n°82 et AT n° 83 93390 CLICHY SOUS BOIS escalier D étage 6 porte 102 face escalier dans le sens de la montée,

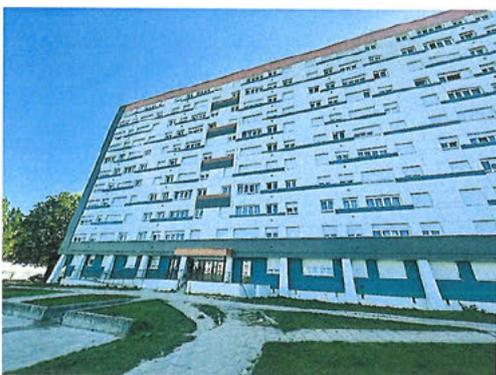
L'entrée se réalise depuis une porte en bois renforcée avec serrure blindée. L'entrée donne sur un couloir qui dessert à gauche une chambre, une autre chambre, une cuisine, un salon et en partie face fond de couloir une chambre, en partie droite une salle de bains et en partie face de l'entrée un W.C

Le logement est entretenu et a été refait récemment.
