PROCES-VERBAL DE DESCRIPTION

**L'AN DEUX MILLE VINGT DEUX
ET LE SEIZE MARS**

Certifie m'être transporté ce jour à 11 heures 30 sis 13 Avenue du cottage 93600 AULNAY SOUS BOIS cadastré section CP n°75-76

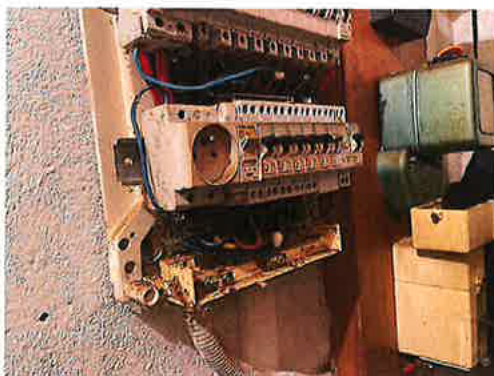
Le diagnostiqueur expert me déclare que l'installation électrique est en état d'usage, il n'y a pas d'installation gaz.

Le chauffage est individuel électrique avec des appareils non fixes.
