PROCES VERBAL DE DESCRIPTION

**L'AN DEUX MILLE VINGT DEUX ET LE VINGT-CINQ AVRIL
A 14 H 30 à 16h35**

Me suis transportée ce jour au 6, rue Daguerre à VILLEPINTE (SEINE-SAINT-DENIS),

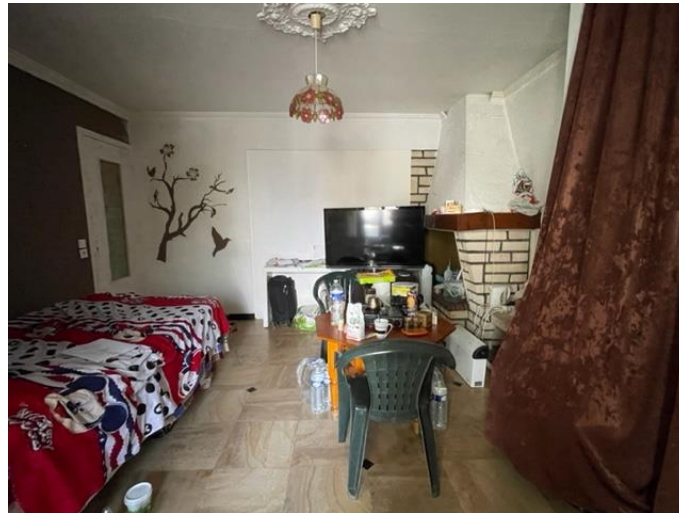
PIECE UNIQUE

Le sol est recouvert carreaux de pierre naturelle.

Les murs sont recouverts de peinture et de papier peint en état d'usure avancée.

Le plafond est recouvert de peinture en état d'usure avancée.

La pièce prend jour par deux portes-fenêtres, à deux battant, équipées de montants en bois, et de simple vitrage. Il n'y a pas de volet. Les deux portes-fenêtres donnent accès au perron situé devant la porte principale du pavillon.

- *Une cheminée visiblement hors service.*
- *Deux radiateurs.*

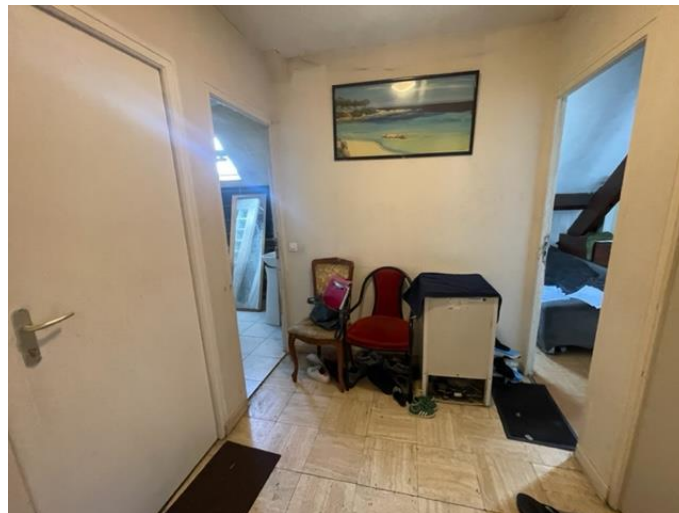
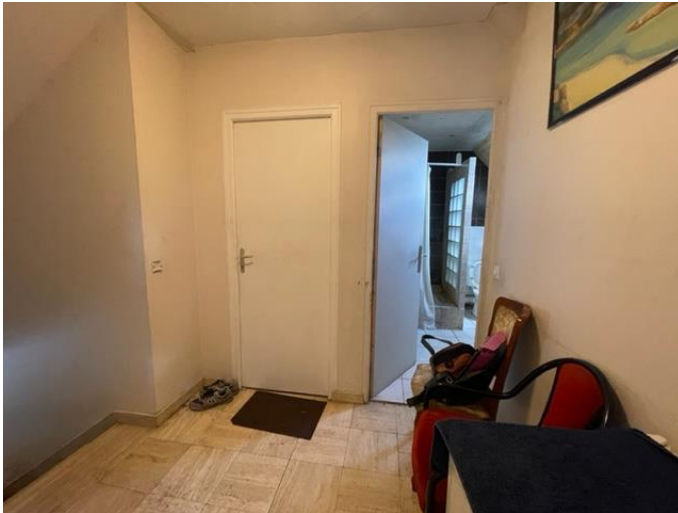
PALIER

Le sol est recouvert de carreaux de pierre naturelle en état d'usure avancée.

Les murs sont recouverts de toile de verre elle-même recouverte de peinture en état d'usure normale.

Le plafond est recouvert de dalles de polystyrène en état d'usure avancée.

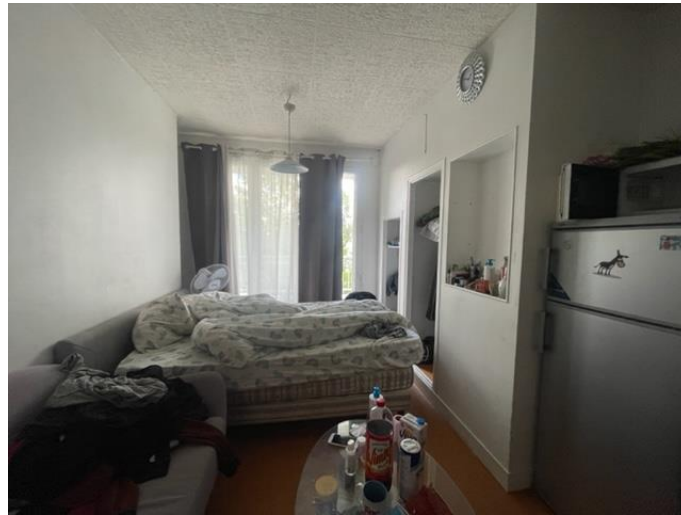
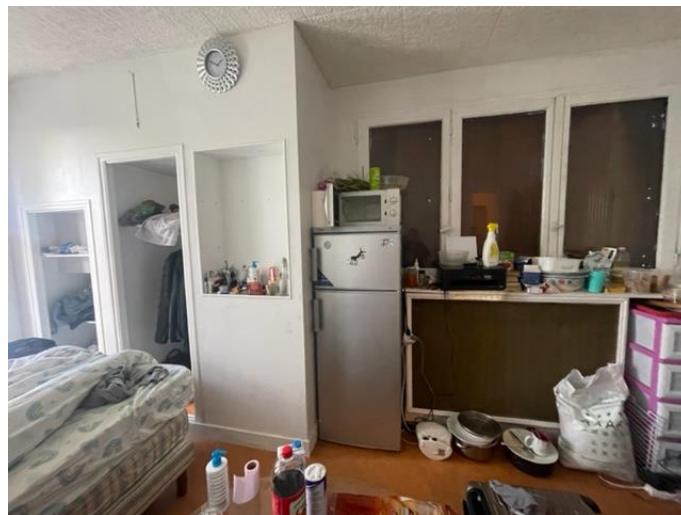
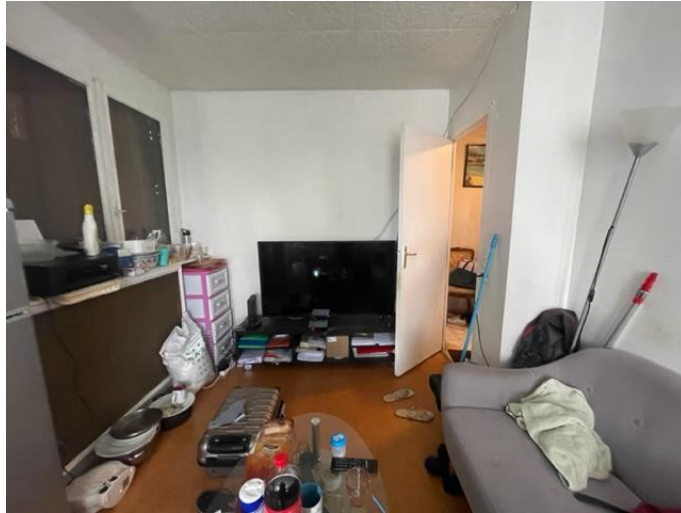
PREMIERE PIECE SUR LA GAUCHE

Le sol est recouvert de dalles de linoléum.

Les murs sont recouverts de peinture blanche en bon état.

Le plafond est recouvert de dalles de polystyrène en bon état.

La pièce prend jour par une porte-fenêtre, à trois battants, équipée de montants en bois et de simple vitrage. Il n'y a pas de volet. Ladite porte-fenêtre donne accès à un balcon.

La pièce prend également jour par trois fenêtres, à simple battant, équipées de montants en bois, de simple vitrage et de volets en bois.

- *Des placards.*
- *Un radiateur.*

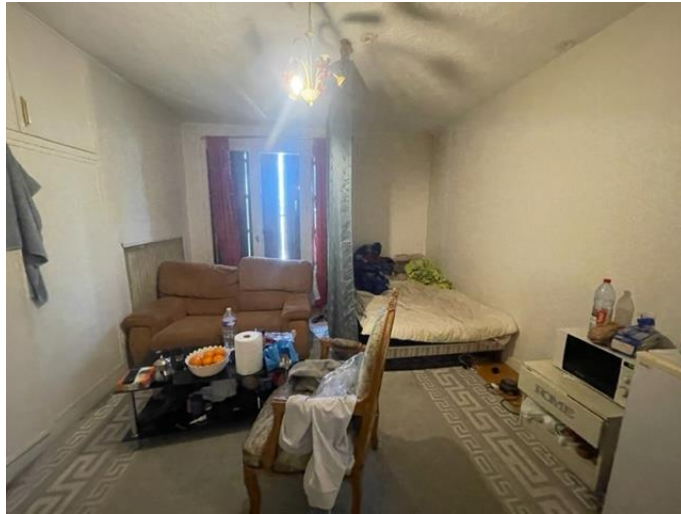
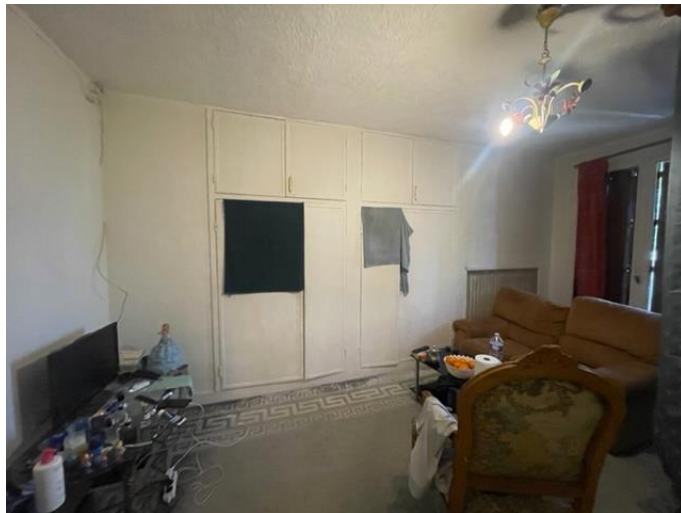
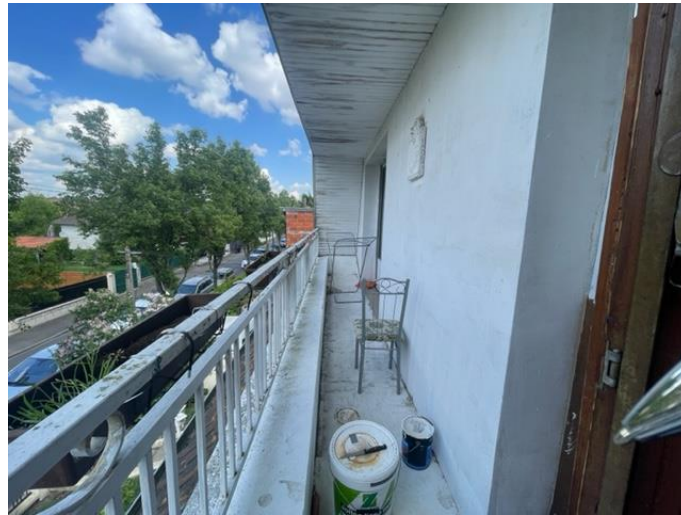
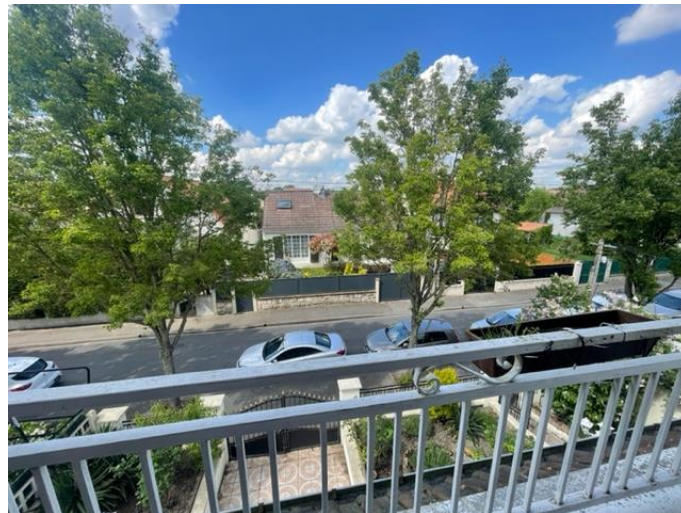
PREMIERE PIECE SUR LA DROITE

Le sol est recouvert de dalles de linoléum, elles-mêmes recouvertes d'un très grand tapis, lequel ne me permet pas de décrire l'état du sol.

Les murs sont recouverts de toile de verre elle-même recouverte de peinture en état d'usure normale.

Le plafond est recouvert de dalles de polystyrène en état d'usure normale.

- *Un grand placard.*
- *Un radiateur.*

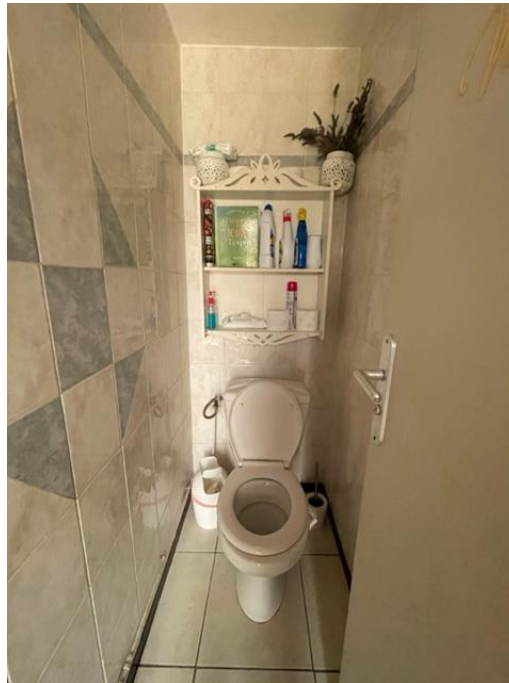
TOILETTES

Le sol est recouvert de carreaux de carrelage en état d'usure normale.

- *Une cuvette à l'anglaise.*

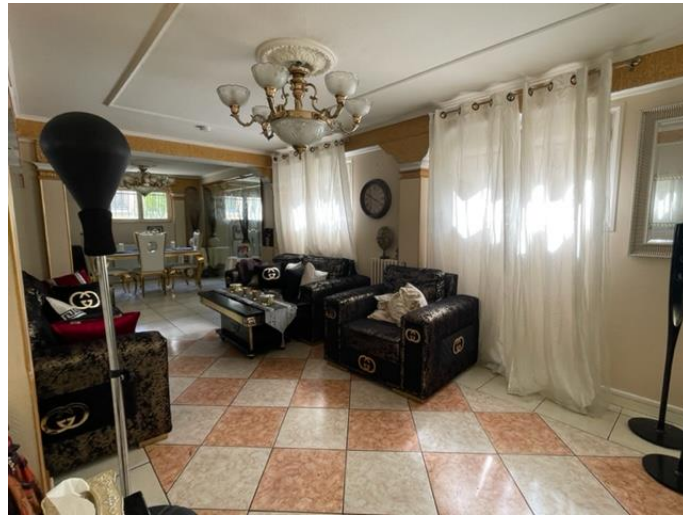
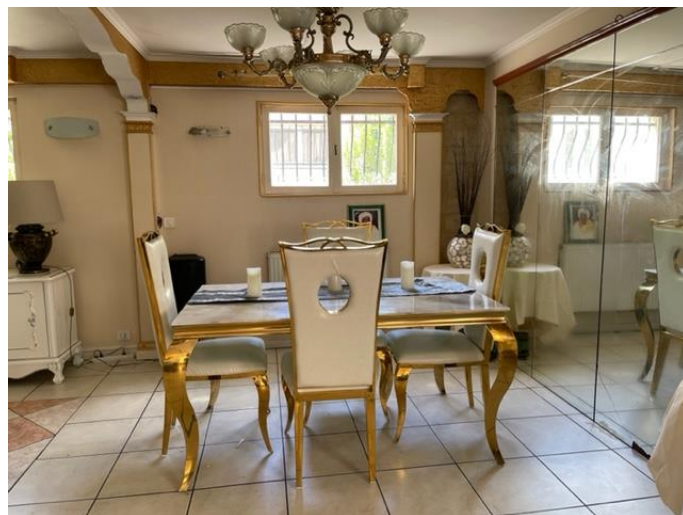
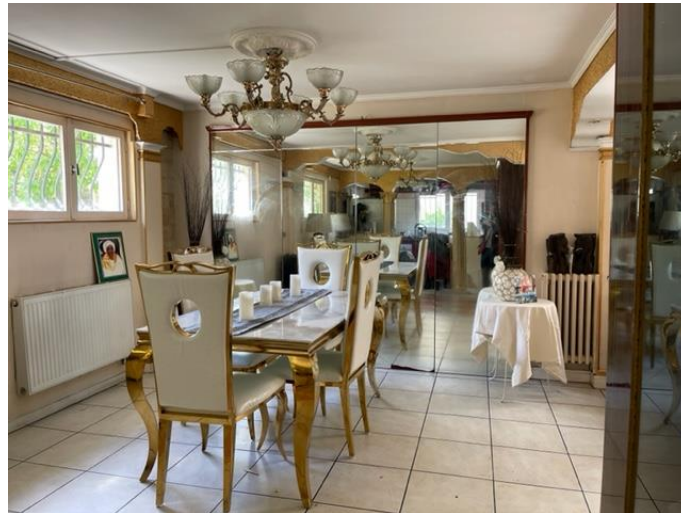
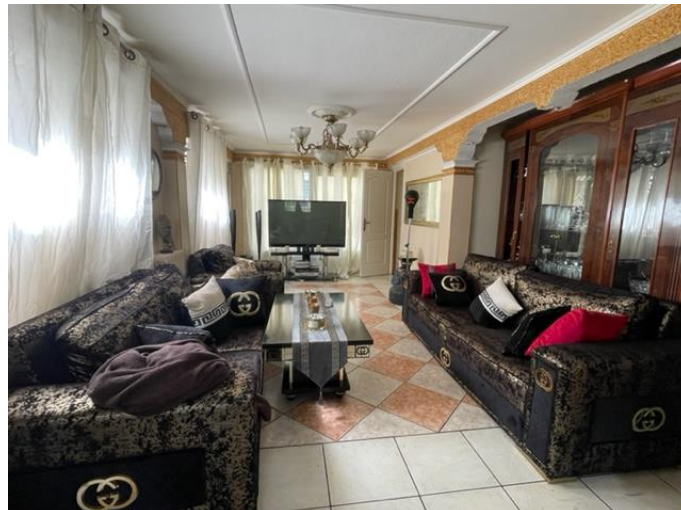
SALON / SALLE A MANGER

Le sol est recouvert de carreaux de carrelage en bon état.

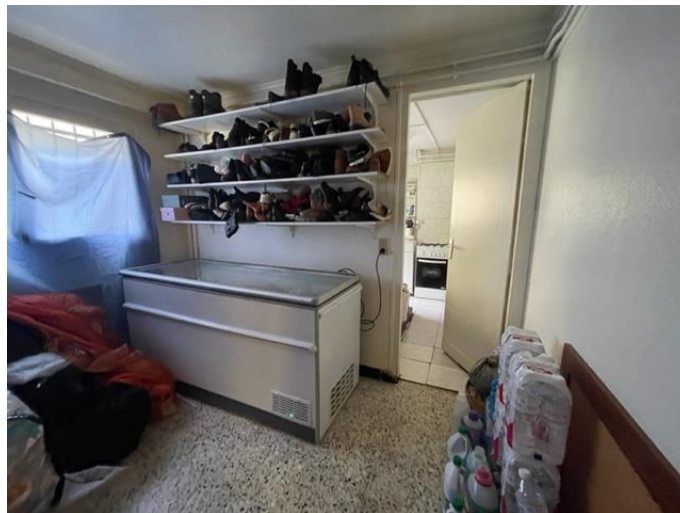
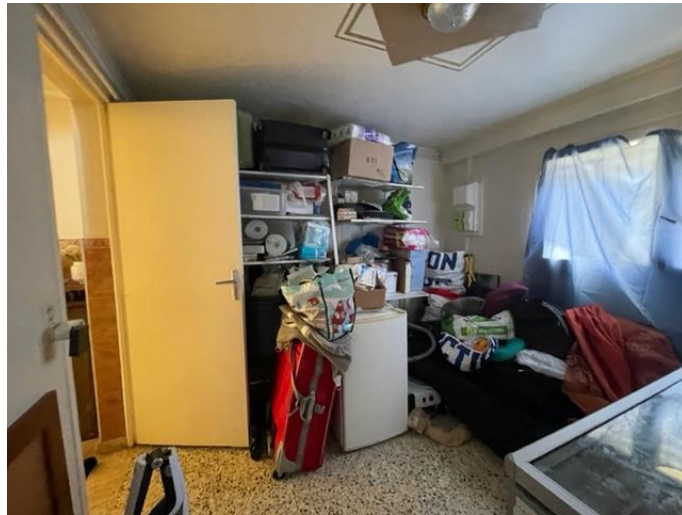
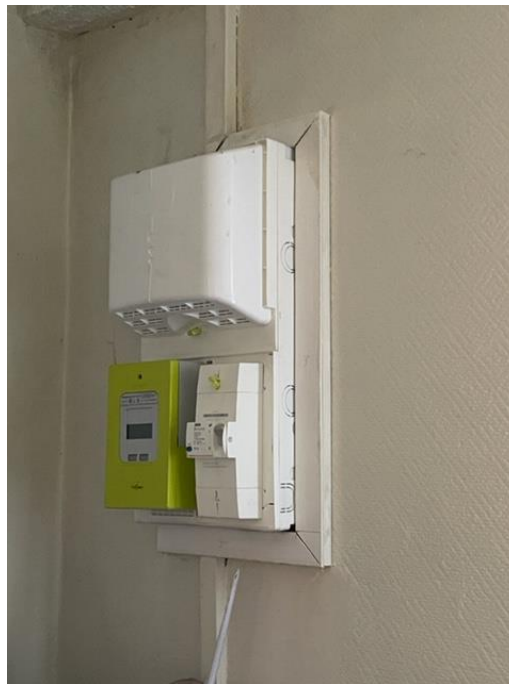
PIECE A USAGE DE RESERVE

Le sol est recouvert de carreaux de carrelage en état d'usure normale.

- *Un radiateur.*

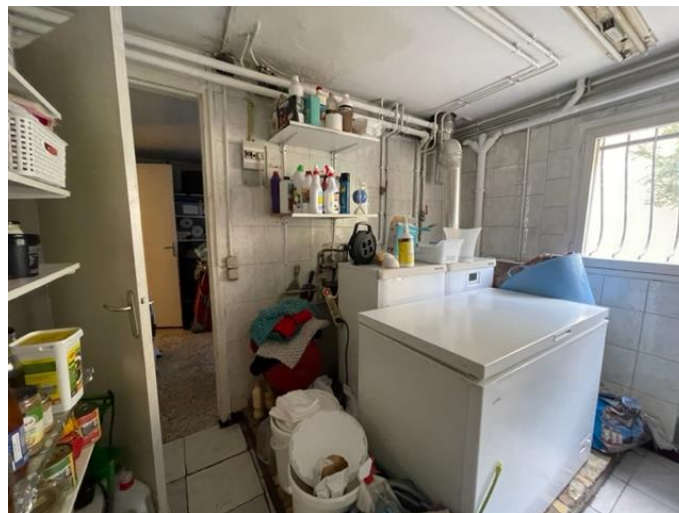
PIECE A USAGE DE BUANDERIE

Le sol est recouvert de carreaux de carrelage en état d'usure avancée.

- Une chaudière.

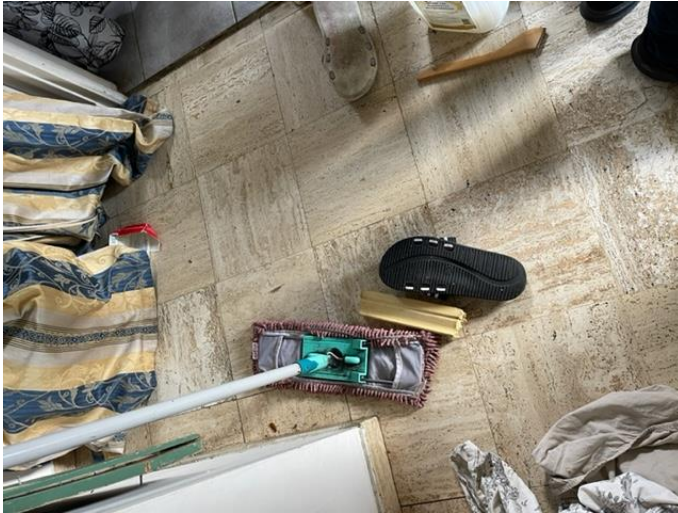
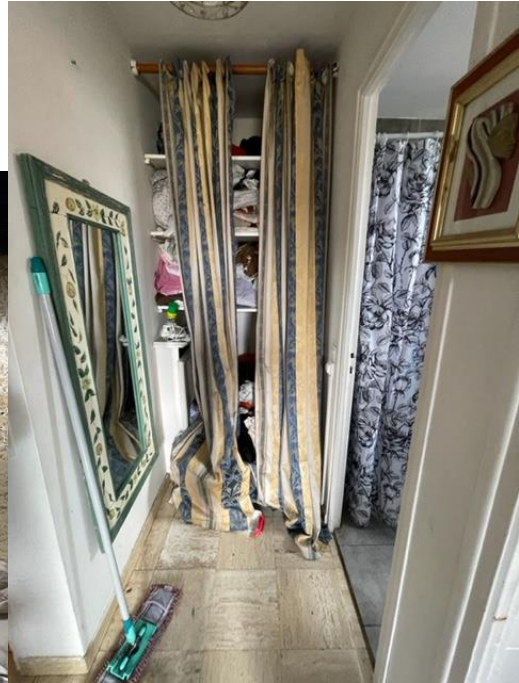
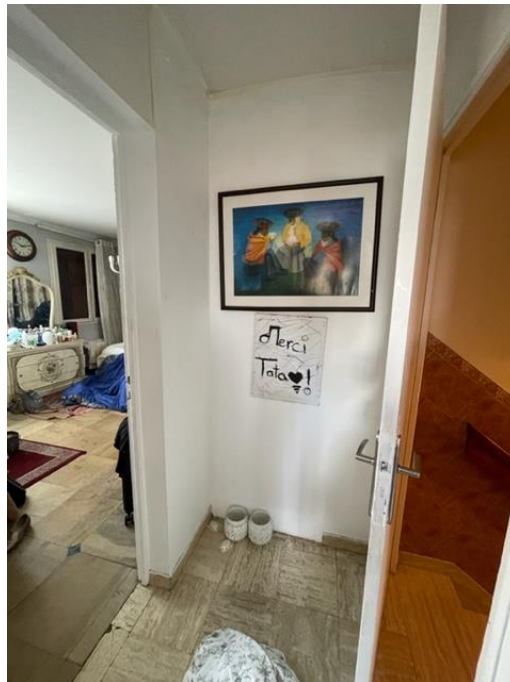
SALLE D'EAU

Le sol est recouvert de carreaux de carrelage en état d'usure avancée.

Le plafond est recouvert de peinture en état d'usure avancée avec la présence de traces noirâtres.

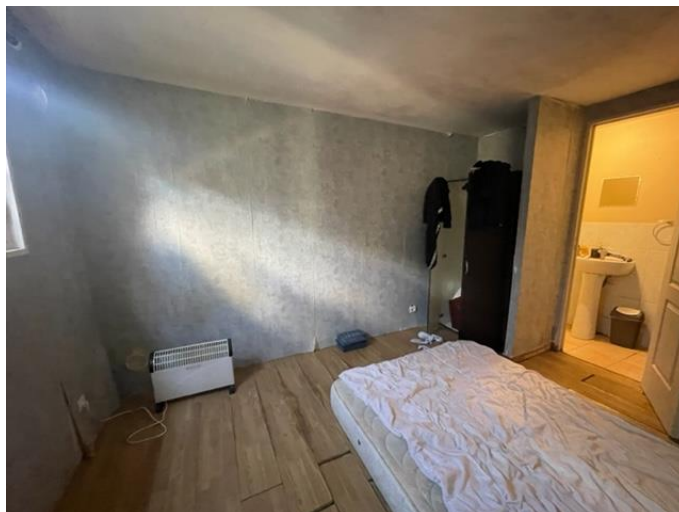
CHAMBRE

Le sol est recouvert de parquet en mauvais état.

Les murs sont recouverts de papier peint en état d'usure avancée.
