PROCES VERBAL DE DESCRIPTION

L'AN DEUX MILLE VINGT ET UN ET LE SEIZE NOVEMBRE A 16h00

Me suis transportée ce jour 43, rue Jules Valles à PIERREFITTE en Seine-Saint-Denis,

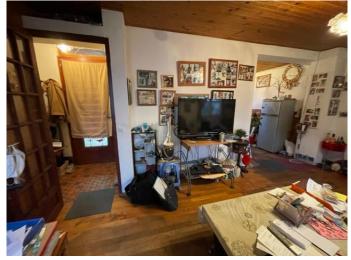
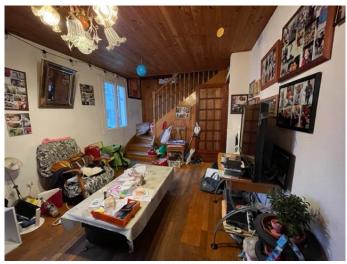
SALON

Le sol est recouvert de parquet en état d'usure normale.

Les murs sont recouverts de peinture en bon état.

Le plafond est recouvert de lames de bois en bon état.

La pièce prend jour par deux fenêtres à deux battants équipées de montants en PVC, de double vitrage et de volets en bois. Les fenêtres donnent sur le jardin situé à l'arrière.

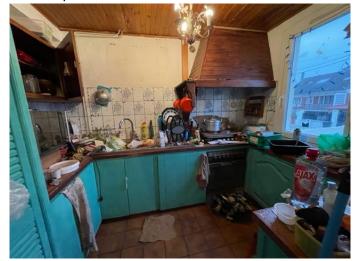
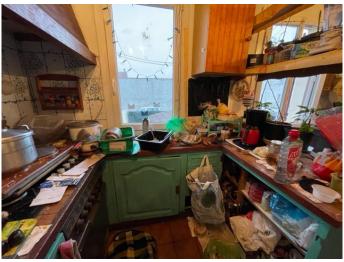
CUISINE OUVERTE

Le sol est recouvert de carreaux de carrelage en bon état.

Les murs sont recouverts de lames de bois jusqu'à une hauteur d'environ 1 m. Au-delà, les murs sont recouverts de peinture et de carreaux de carrelage en état d'usure normale.

Le plafond est recouvert de lames de bois en bon état.

La pièce prend jour par deux fenêtres, l'une à simple battant, l'autre à deux battants, équipées de montants en PVC et de double vitrage et de volets en bois.

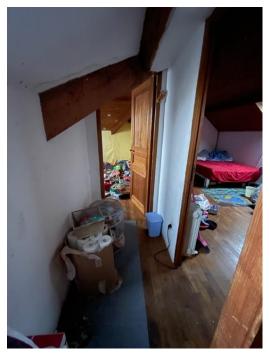
PALIER

Le sol est recouvert de parquet en état d'usure normale.

Les murs sont recouverts de peinture en état d'usure normale.

Le plafond situé sous la pente du toit est recouvert de peinture en état d'usure normale.

La pièce prend jour par une fenêtre à simple battant équipée de montants en PVC et de double vitrage. Elle donne sur la rue Jules Valles.

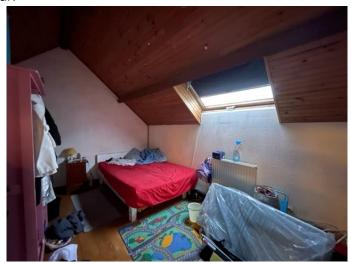
CHAMBRE A DROITE

Le sol est recouvert de parquet en bon état.

Les murs sont recouverts de peinture en bon état.

Le plafond situé sous la pente du toit est recouvert de lames de bois en bon état.

La pièce prend jour par une fenêtre de toit équipée de montants en bois et de double vitrage. Elément d'équipement :

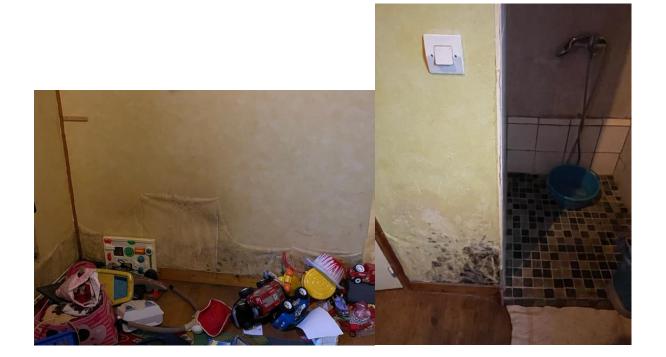
CHAMBRE EN FACE

Le sol est recouvert de parquet en état d'usure normale.

Les murs sont recouverts de papier peint en mauvais état avec d'importantes traces d'humidité.

- Un radiateur.
- Une douche carrelée dans un état vétuste.
- Un espace WC, les toilettes sont en travaux.

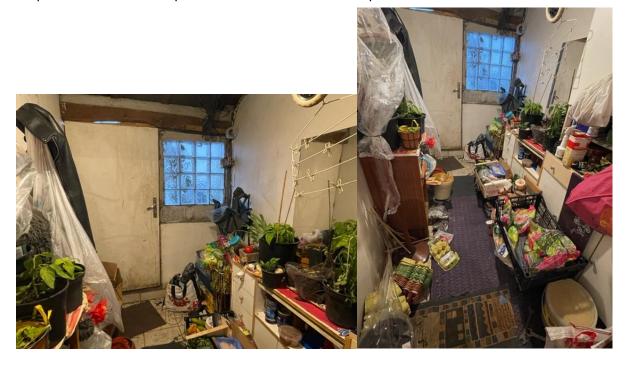
<u>SAS</u>

Le sol est recouvert de carreaux de carrelage en état d'usure normale. Les murs sont recouverts de peinture en bon état.

Le plafond situé sous la pente du toit est recouvert de panneaux de bois.
