PROCES VERBAL DE DESCRIPTION

Me suis transportée ce jour 94, rue Gaston Navailles à NEUILLY-SUR-MARNE (SEINE-SAINT-DENIS),

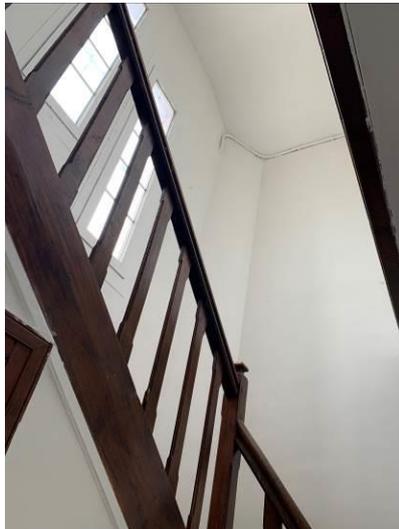
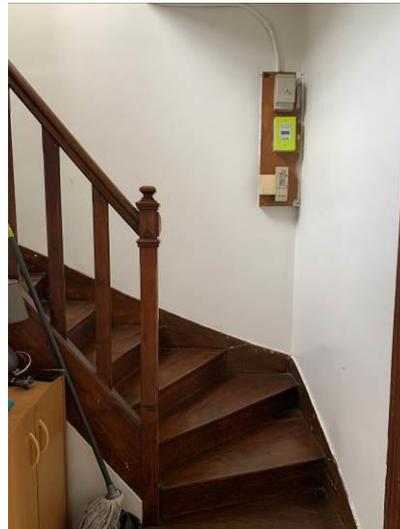
CAGE D'ESCALIER MENANT AU PREMIER ETAGE

Les marches sont en bois et en bon état.

Les murs sont recouverts de peinture blanche en bon état.

Le plafond est recouvert de peinture blanche en bon état.

La cage d'escalier prend jour par deux fenêtres fixes, équipées de montants en PVC et de double vitrage. Les deux fenêtres sont équipées de barreaux métalliques.

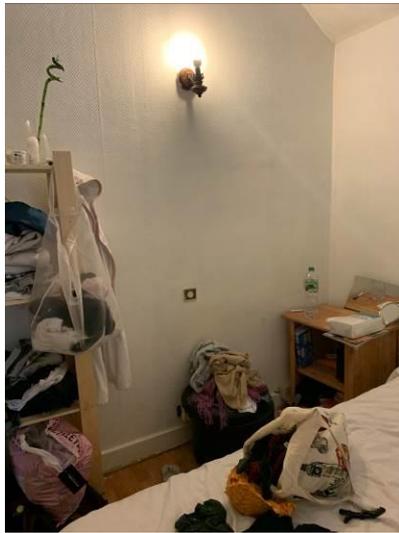
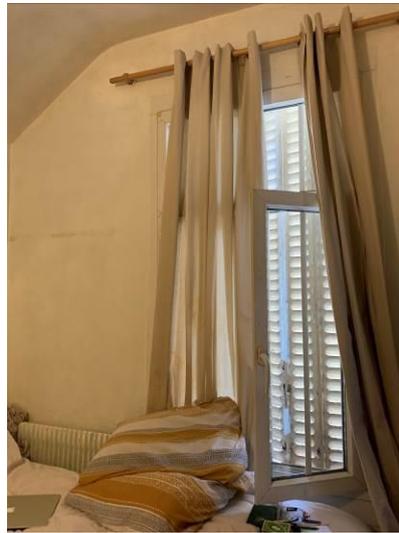
CHAMBRE (PORTE EN FACE)

Le sol est recouvert de parquet en bon état.

Les murs sont recouverts de toile de verre elle-même recouverte de peinture en bon état.

Le plafond est recouvert de peinture en bon état.

La pièce prend jour par une fenêtre, à deux battants, équipée de montants en PVC et de double vitrage, qui donne sur la rue Gaston Navailles. Elle est équipée de persiennes métalliques et d'un garde-corps.

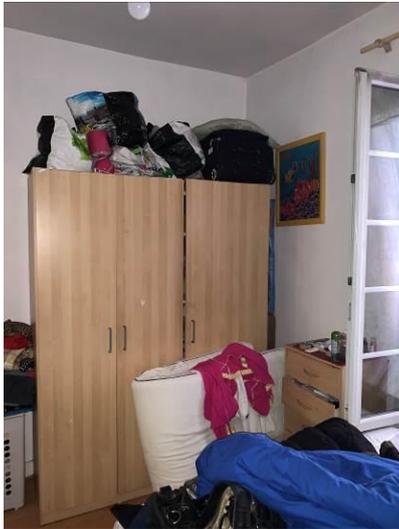
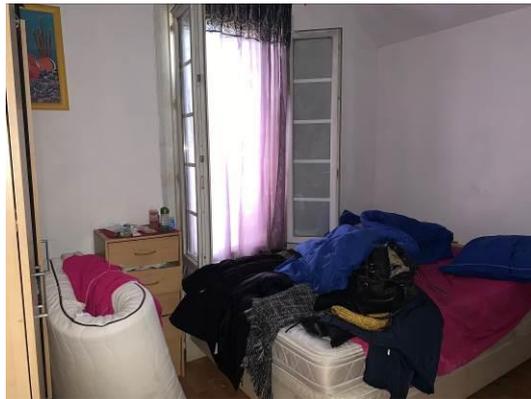
PREMIERE CHAMBRE A GAUCHE

Le sol est recouvert de parquet en bon état.

Les murs sont recouverts de toile de verre elle-même recouverte de peinture en bon état.

Le plafond est recouvert de peinture en bon état.

La pièce prend jour par une fenêtre, à deux battants, équipée de montants en PVC et de double vitrage, qui donne sur le jardin à l'arrière de la maison. Elle est équipée de volets métalliques et d'un garde-corps.

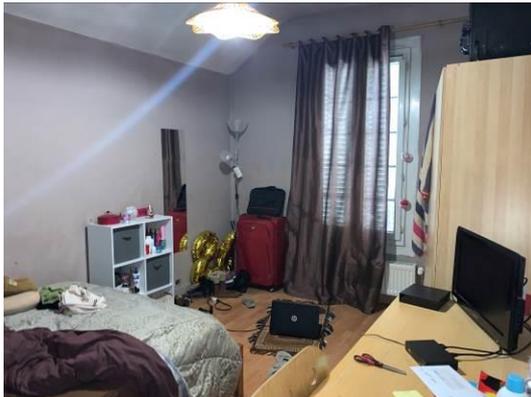
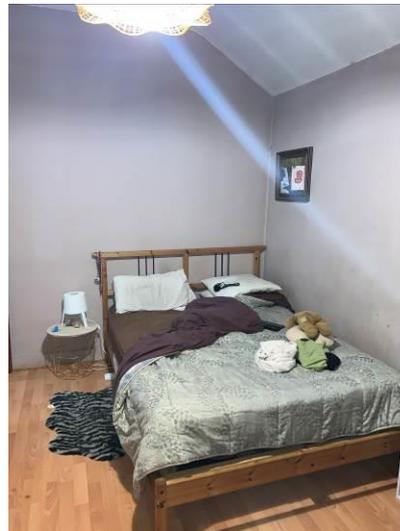
DEUXIEME CHAMBRE A GAUCHE

Le sol est recouvert de parquet en bon état.

Les murs sont recouverts de toile de verre elle-même recouverte de peinture en bon état.

Le plafond est recouvert de peinture en bon état.

La pièce prend jour par une fenêtre, à deux battants, équipée de montants en PVC et de double vitrage. Elle est équipée de volets métalliques et d'un garde-corps.

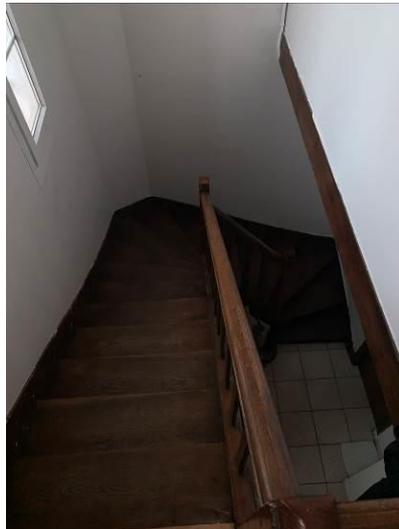
CAGE D'ESCALIER MENANT AU SOUS-SOL

Les marches sont en bois et en bon état. A l'entresol, le sol est recouvert de carreaux de carrelage en bon état.

Les murs sont entièrement recouverts de lames de bois en bon état.

Le plafond, situé sous la pente de l'escalier du premier étage, est recouvert de lames de bois en bon état.

La cage d'escalier prend jour par une fenêtre, à simple battant, équipée de montants en PVC et de double vitrage. Ladite fenêtre est équipée de barreaux métalliques.

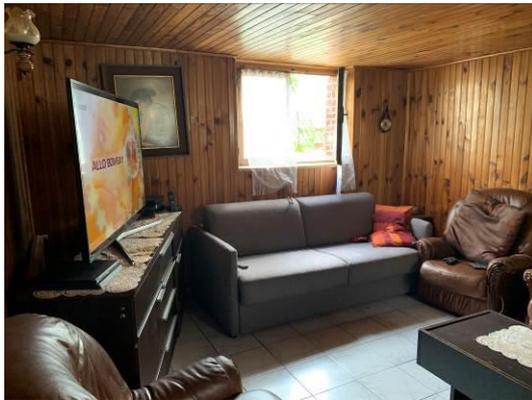
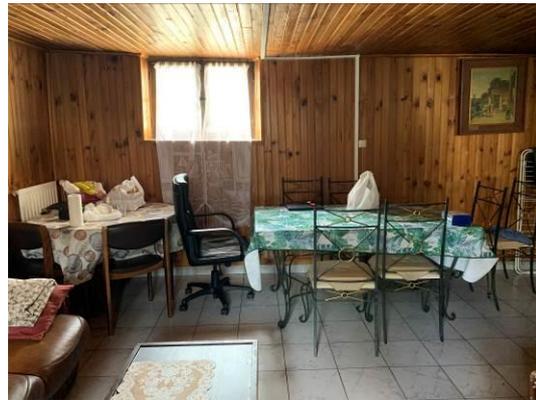
PIECE A USAGE DE SALON

Le sol est recouvert de parquet en bon état.

Les murs sont entièrement recouverts de lames de bois en bon état.

Le plafond est recouvert de lames de bois en bon état.

La pièce prend jour, côté rue, par une fenêtre, à deux battants, équipée de montants en bois et de simple vitrage.

La pièce prend également jour, côté jardin, par une fenêtre, à deux battants, équipée de montants en bois et de simple vitrage.

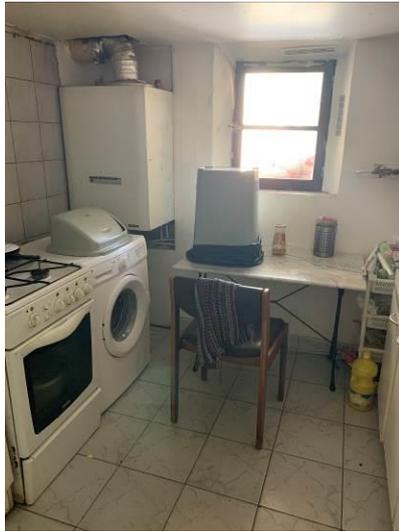
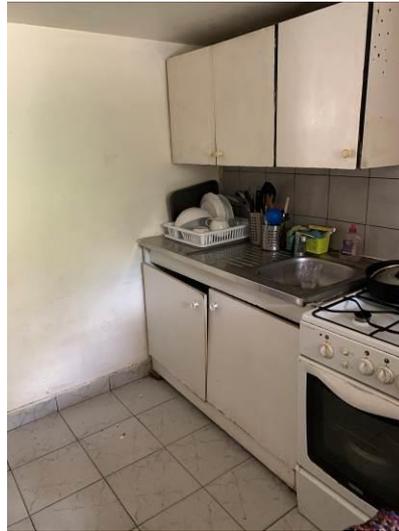
CUISINE

Le sol est recouvert de carreaux de carrelage en bon état.

Les murs sont recouverts, autour du plan de travail, de carreaux de carrelage en bon état. Au-delà, les murs sont recouverts soit de peinture soit de toile de verre elle-même recouverte de peinture en état d'usure normale.

Le plafond est recouvert de peinture en bon état. Je constate que ce plafond est assez bas.
