DOSSIER N° : 20216126

## PROCES VERBAL DE CONSTAT

Dresser la description minutieuse et détaillée des biens et droits immobiliers sis à CHENNEVIERE SUR MARNE (94430) 23 route du Plessis, objet de la saisie, en précisant notamment les conditions d'occupation.

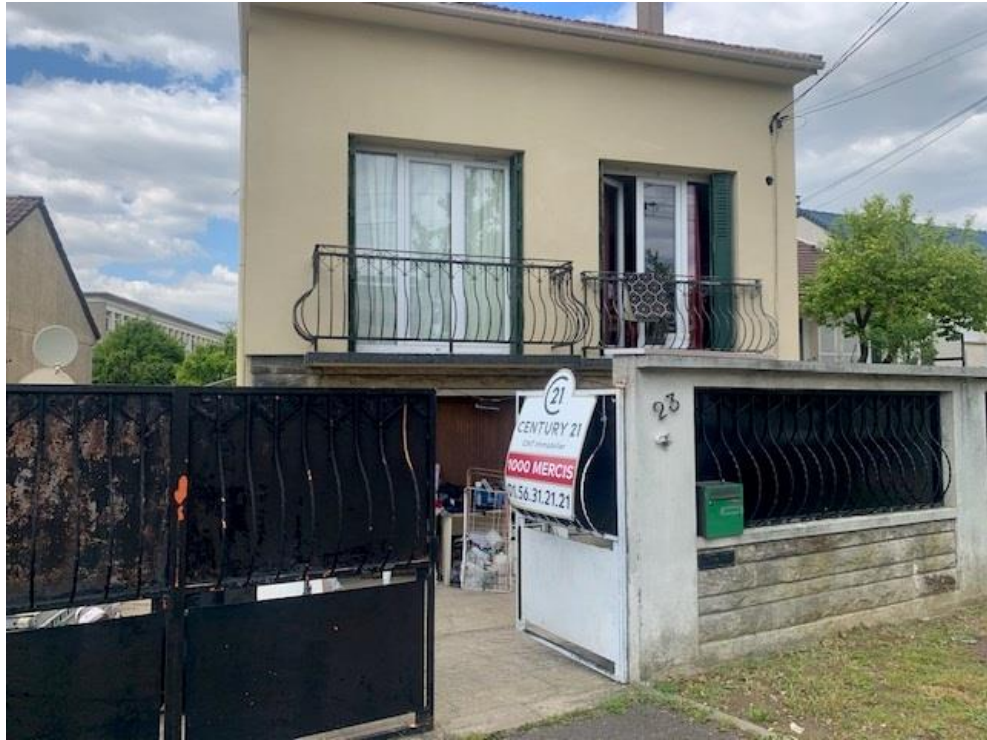
Le long du pavillon sont stockés notamment de grosses cuves plastiques type cuves d'essence et plusieurs éléments d'échafaudage avec des bombones de gaz.

A l'arrière du pavillon, accès par un chemin qui est largement encombré par divers éléments.

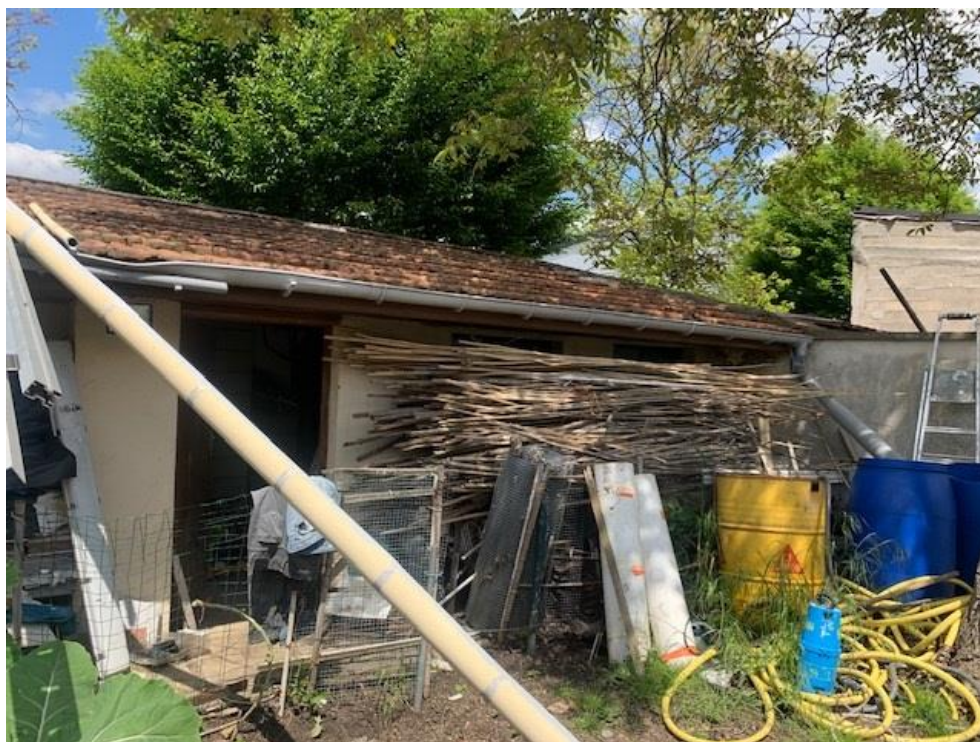
### ABRIS FOND DE JARDIN

Toiture en tuiles avec chéneaux déformés au niveau des accès.

Contre la façade de l'abris, des éléments type bambous stockés en grande quantité puis à l'intérieur, je constate que sont stockés divers éléments en grande quantité.

A noter que là étant, un élément de faux-plafond est manquant et que la structure de la toiture est apparente.

Il y a un autre accès, là étant, la zone est très largement encombrée notamment par des pots de peinture.

Le long de la partie extérieure, je note que sont stockés divers éléments, des châssis, des éléments métalliques.

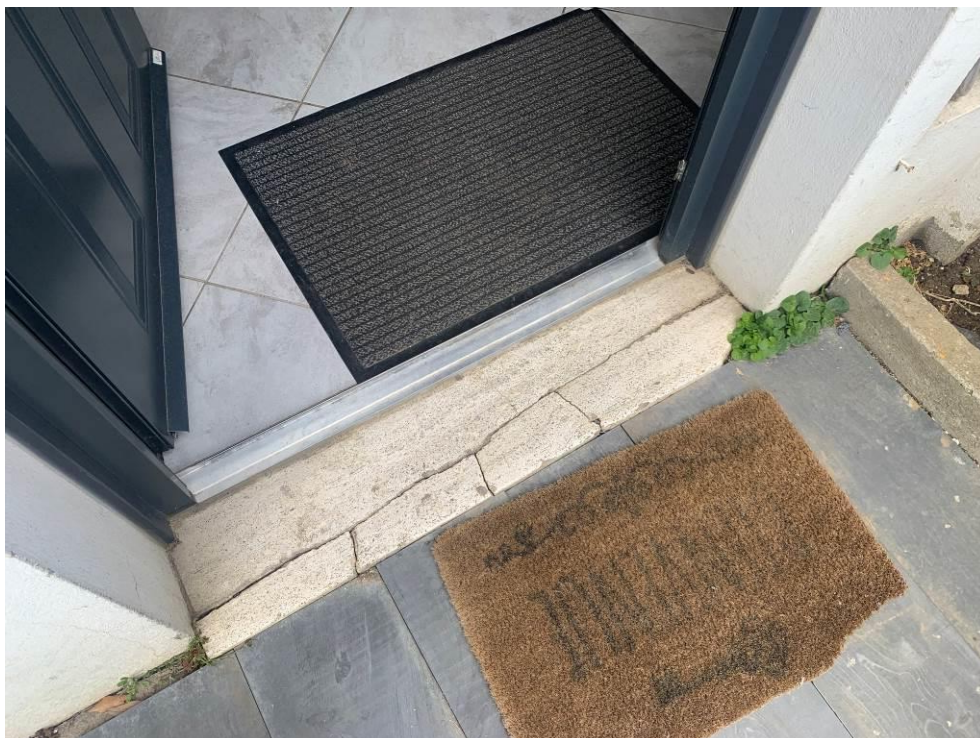
Avant l'accès au pavillon, je relève que la surface du sol est comblée par des planches métalliques flottantes et au niveau de l'accès, je note que la dalle est fissurée devant la porte palière.

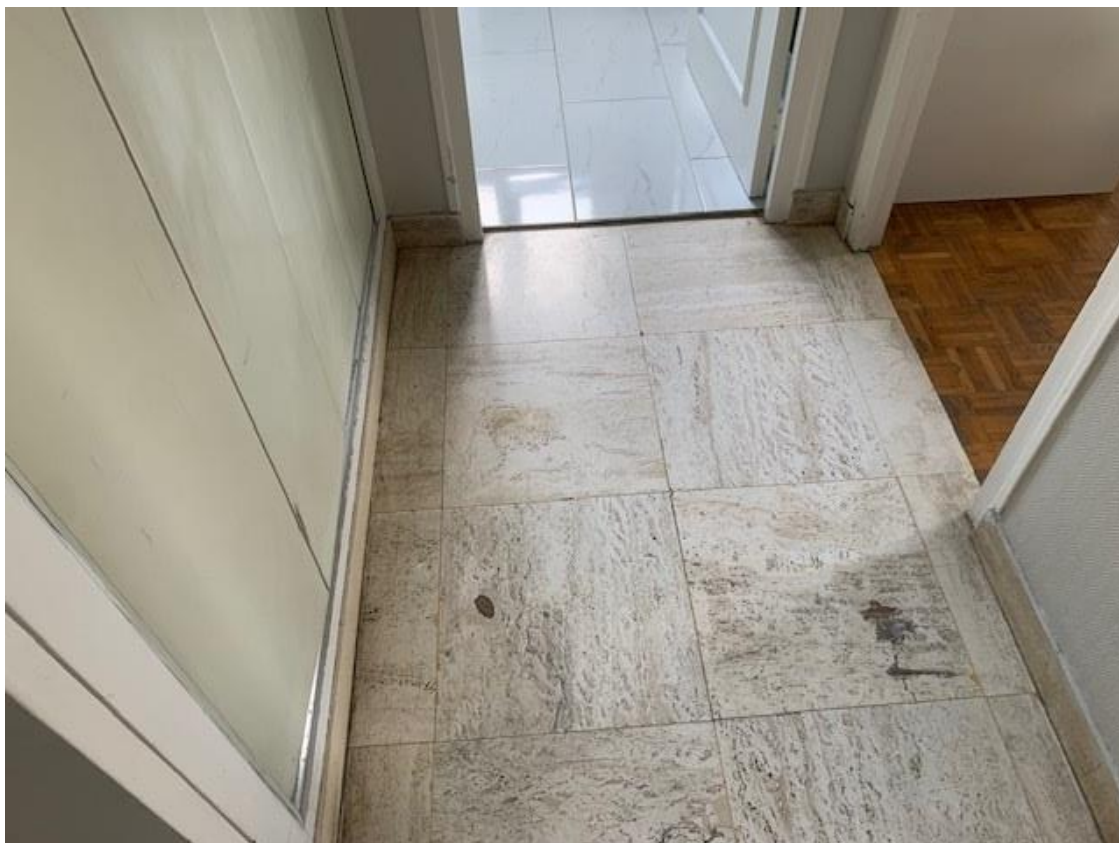
### CIRCULATION

**Sol et plinthes** : carrelage en état d'usage. Je constate une fissure depuis l'angle entre l'accès cuisine et le séjour.

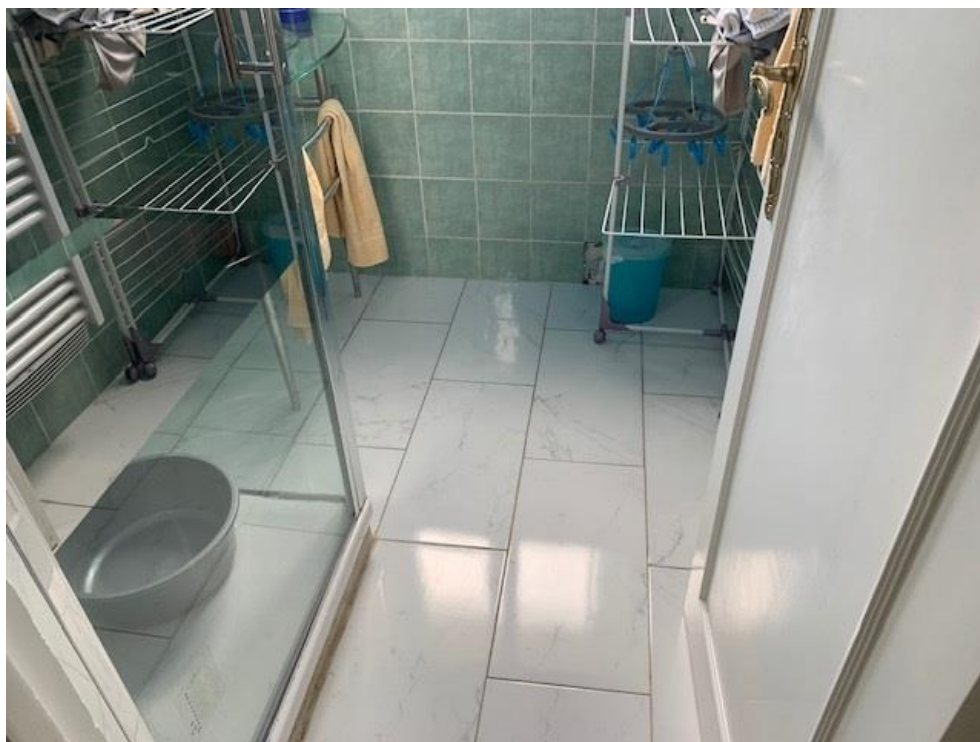
### SALLE D'EAU

Je relève qu'un des carreaux en façade est grossièrement comblé.

- une cabine de douche dont les joints autour du receveur sont en mauvais état
- un plan de toilette
- à noter dans le mur à main droite en partie haute juste avant le mur où est disposée la fenêtre, là étant, je note que l'ouverture dans le mur laissant apparaître deux trous circulaires

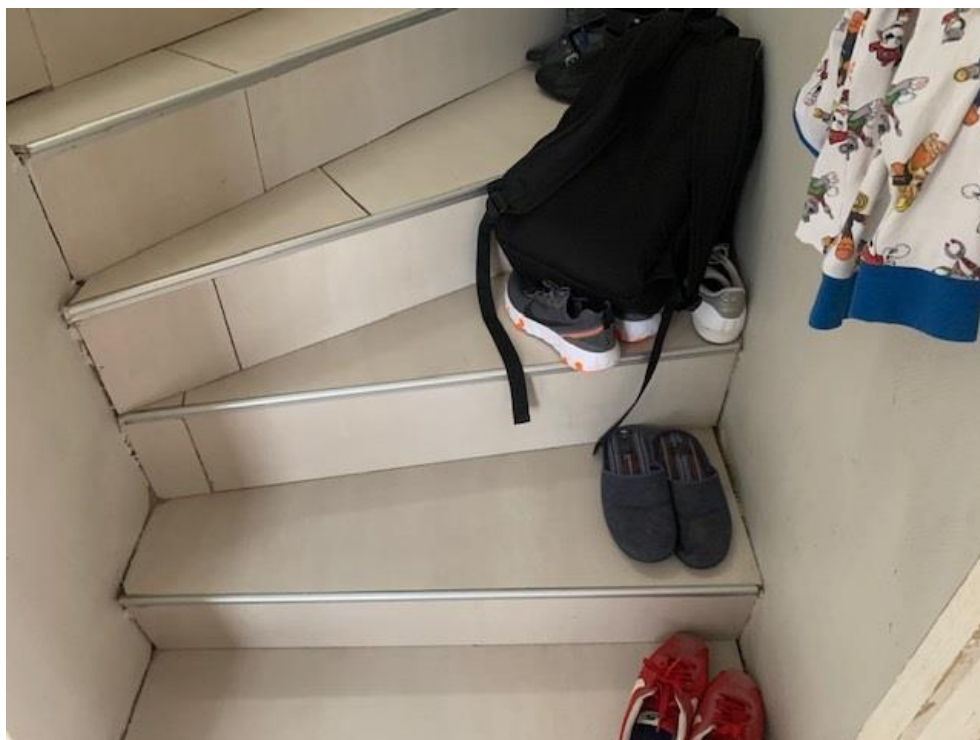
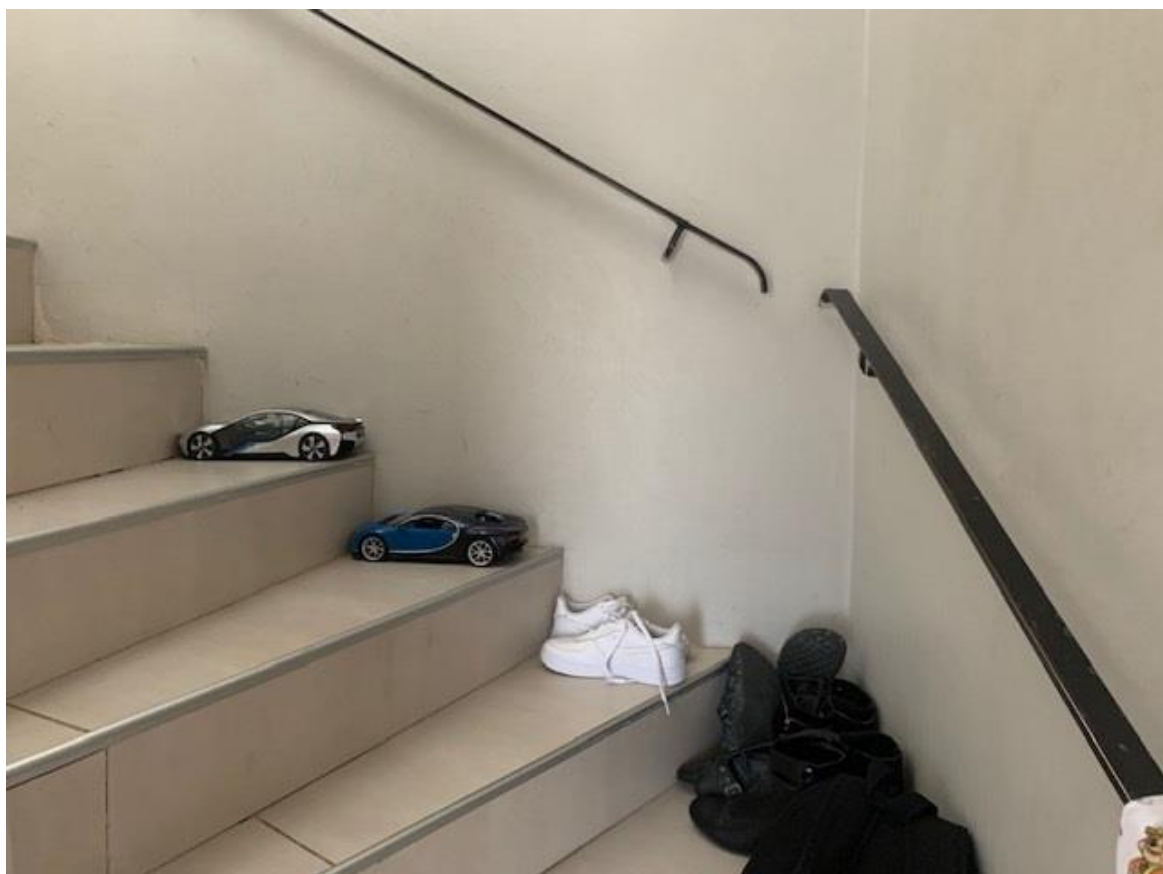
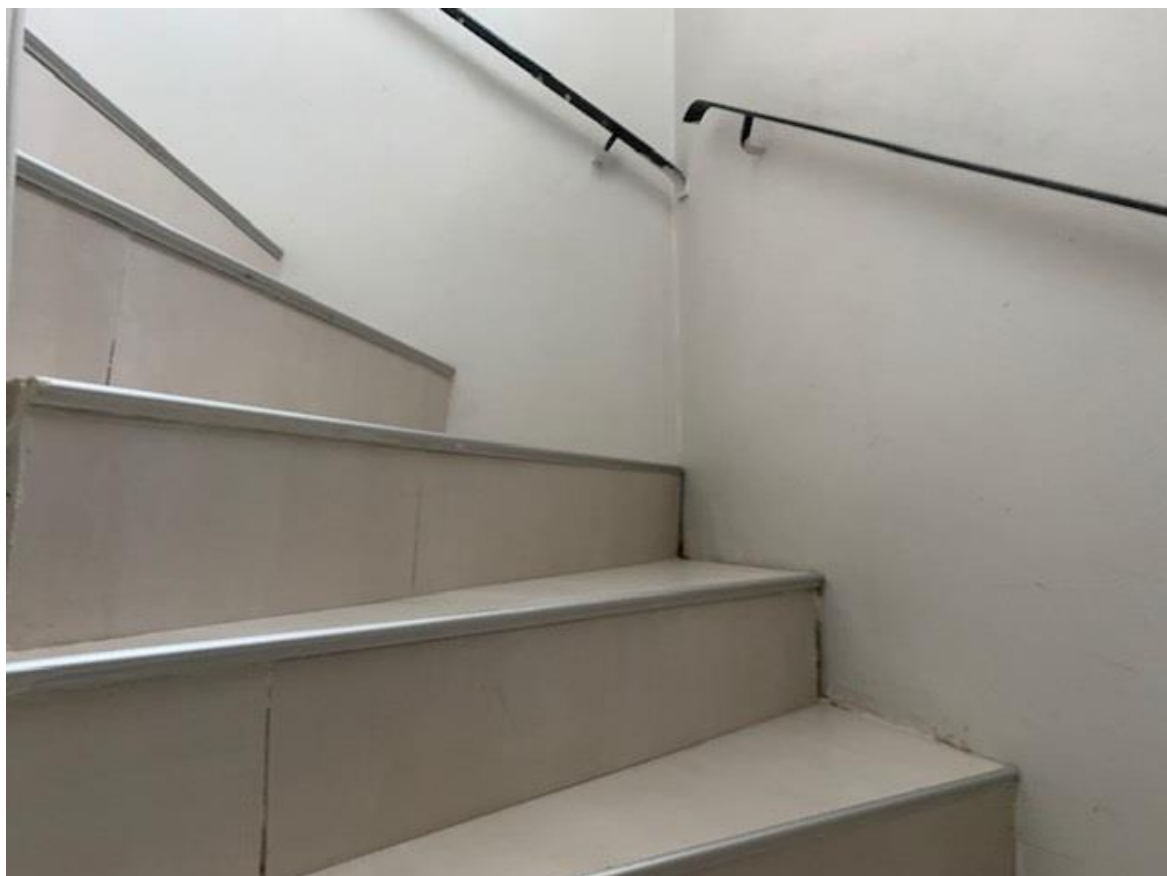
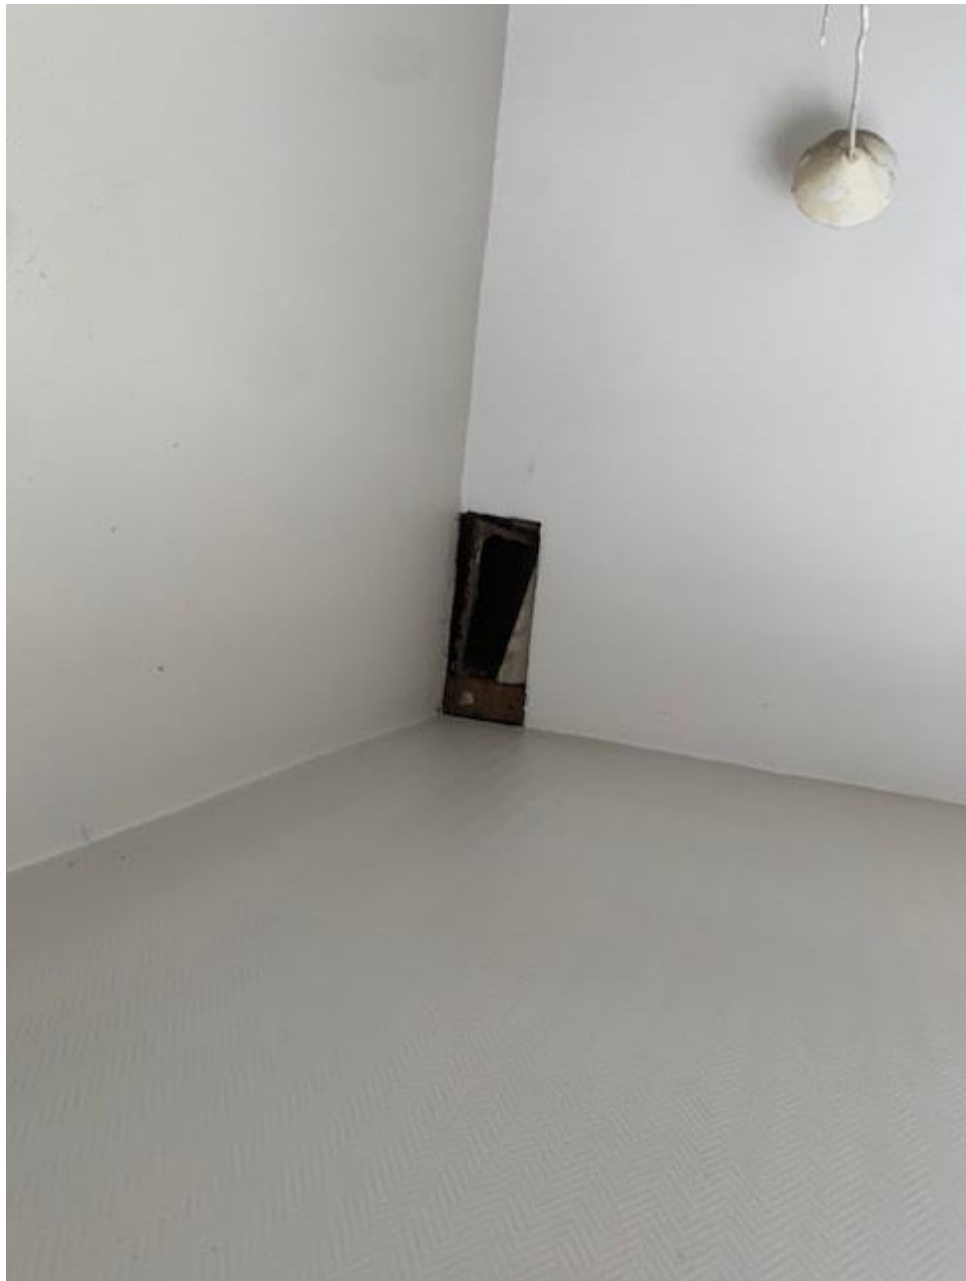
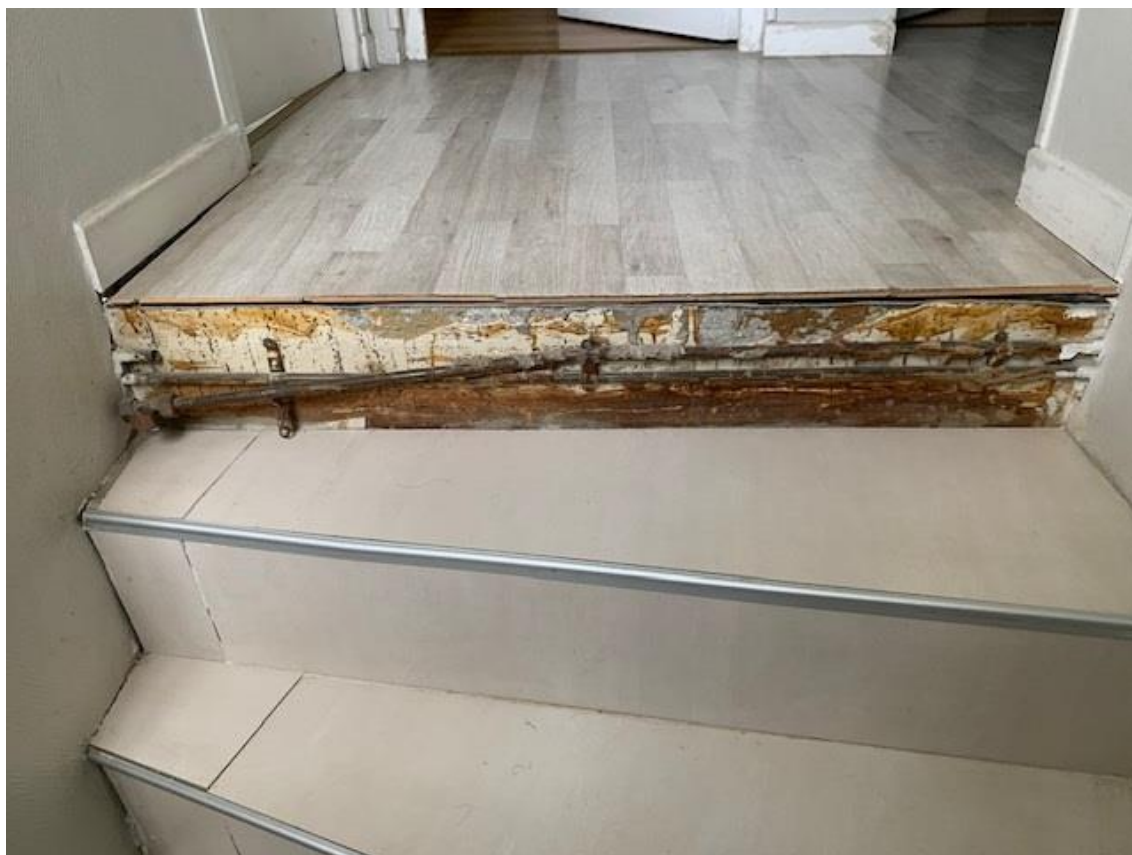
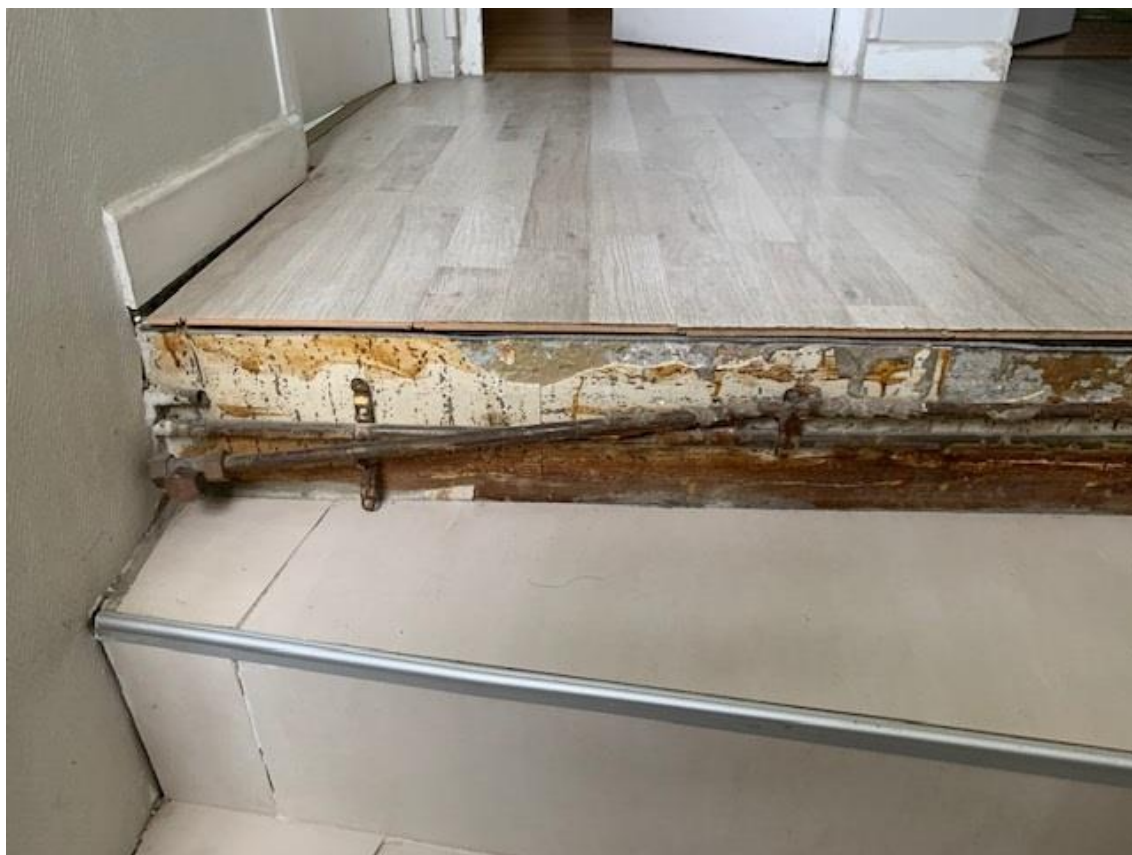
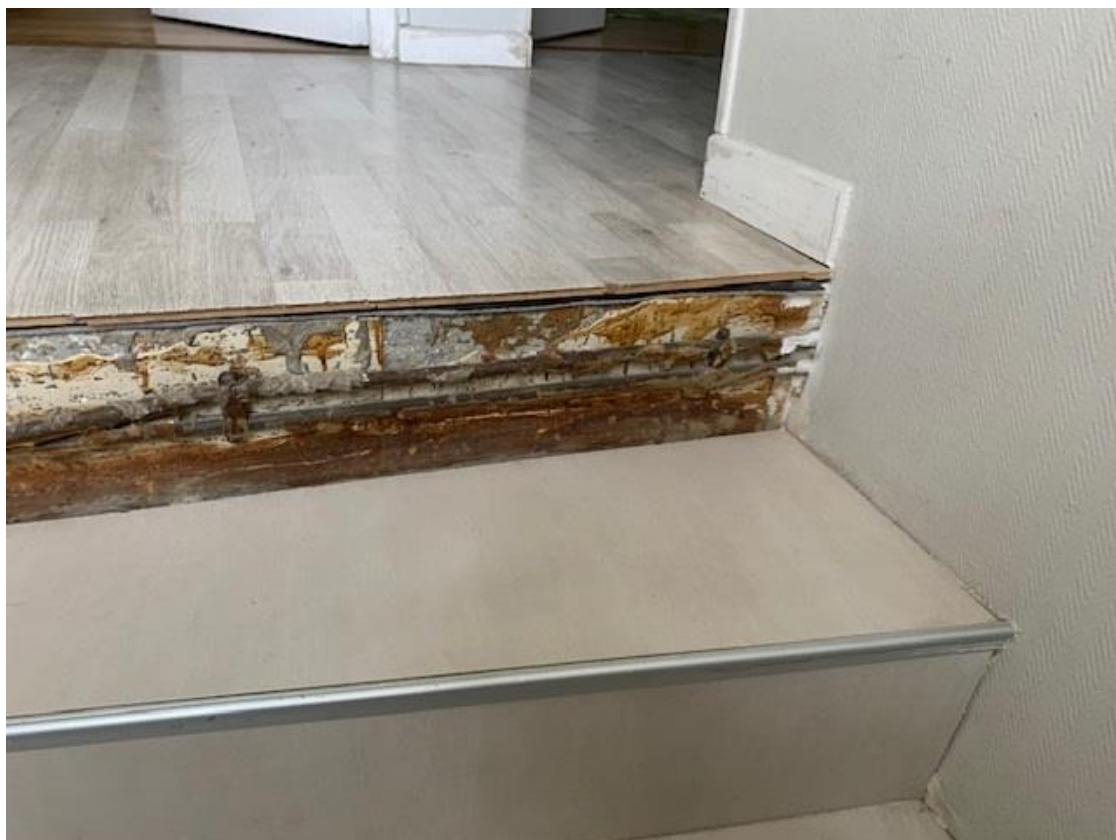
### VOLEE D'ESCALIER MENANT AU 2<sup>e</sup> ETAGE

En partie haute, à mi-hauteur, je note que le mur est comblé par des pavés de verre.

Je relève au niveau du plafond une ouverture non comblée.

Je note juste avant le palier du 2<sup>e</sup> étage, la contremarche est nue laissant apparaître des canalisations non protégées.

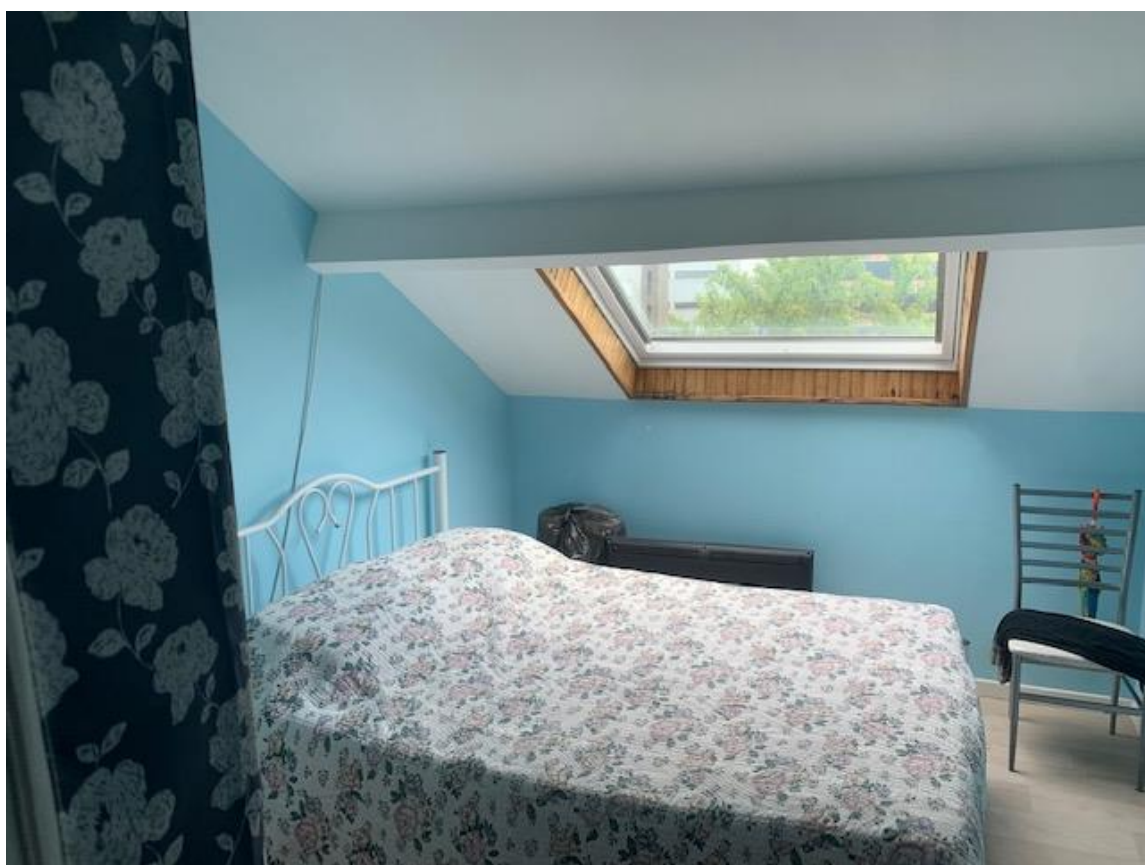
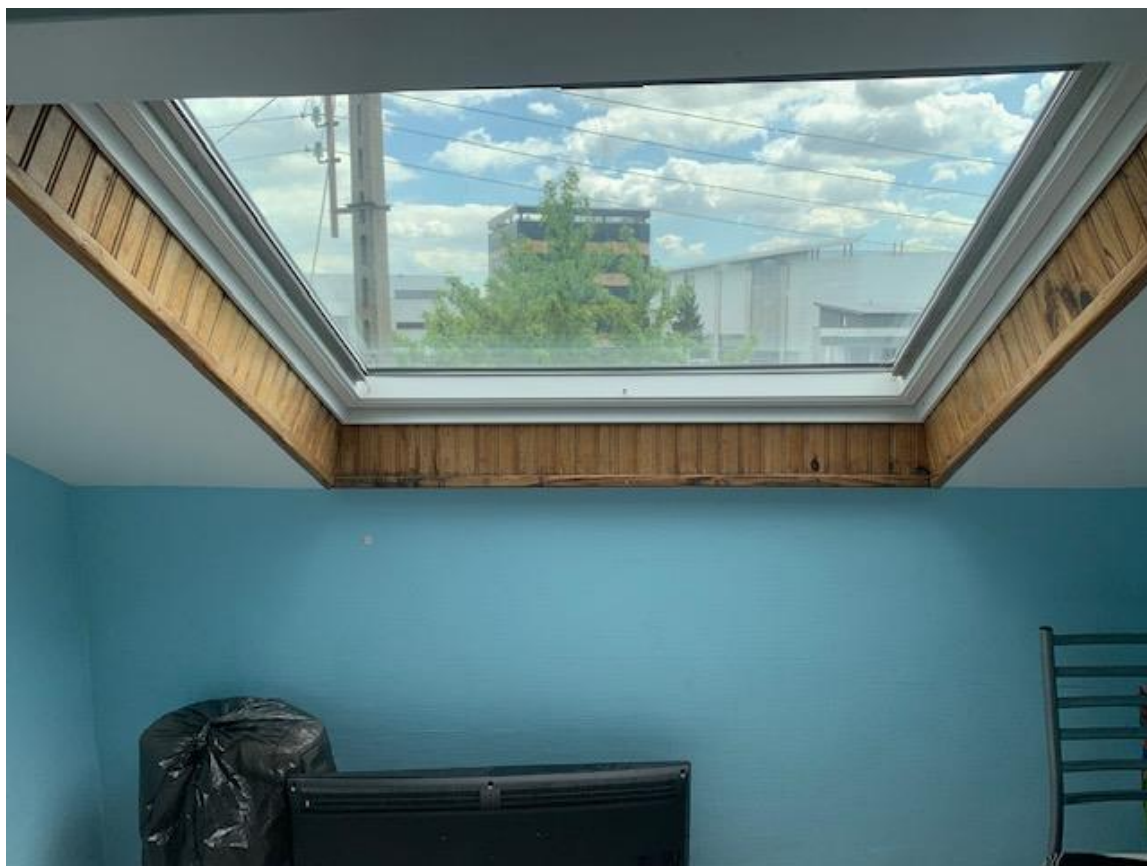
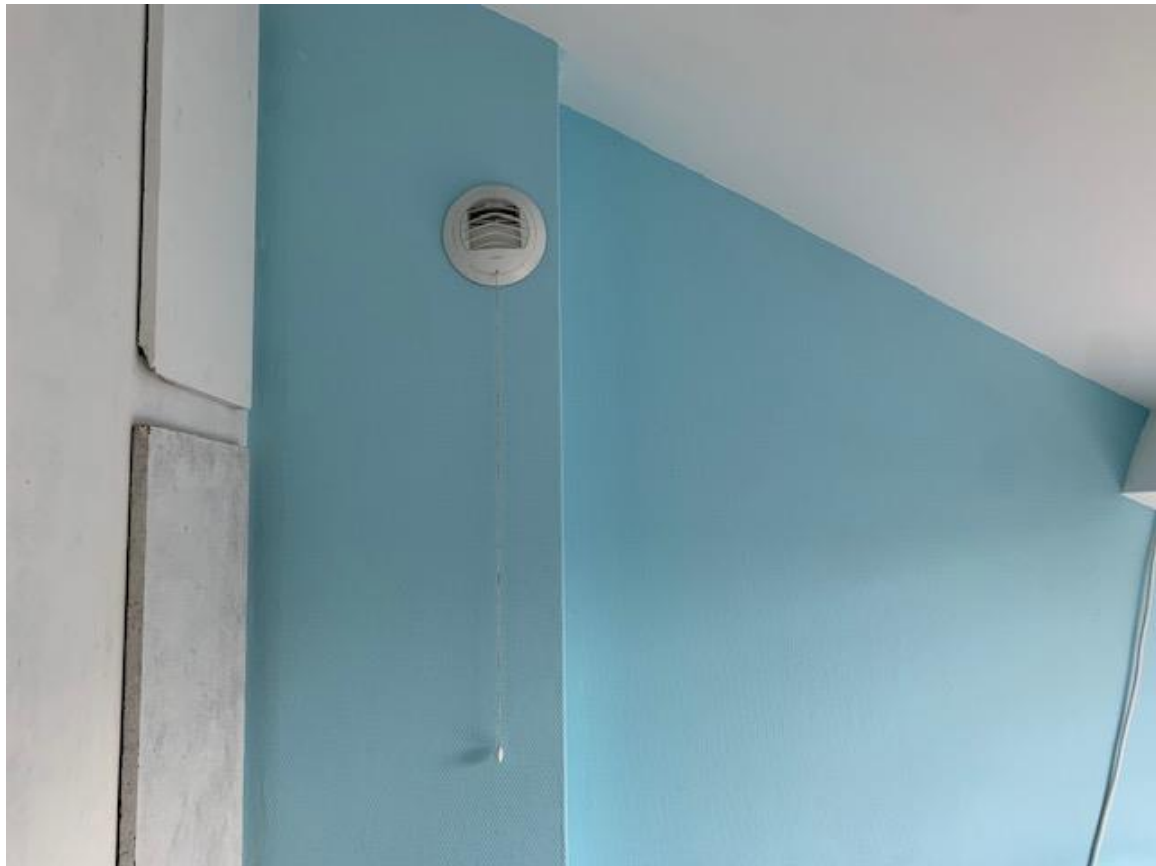
A noter que la trappe de visite présente de nombreuses traces noirâtres.

En façade, je note un velux. En allège, des petites traces d'infiltration au niveau de l'encadrement.

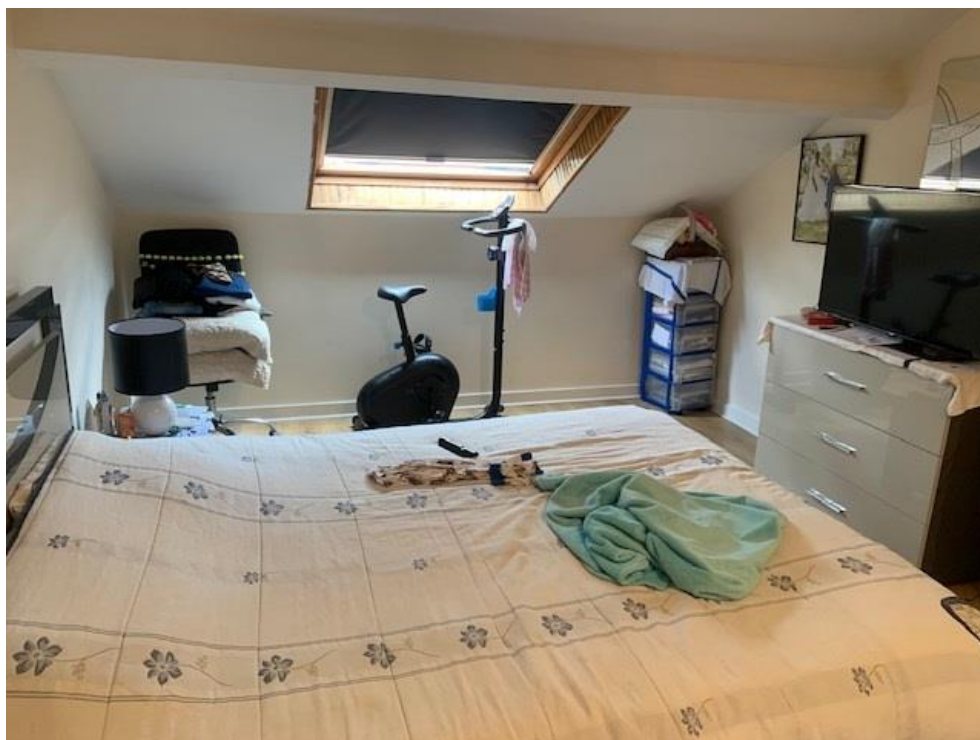
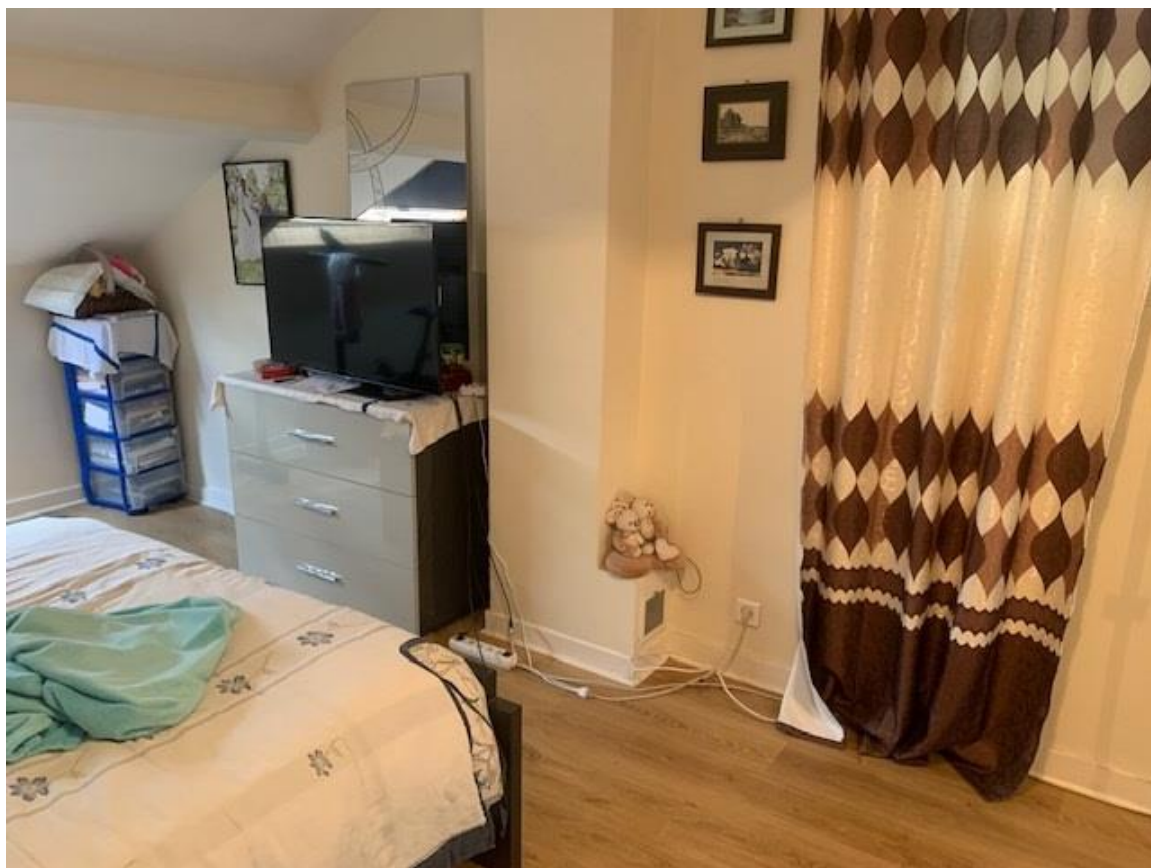
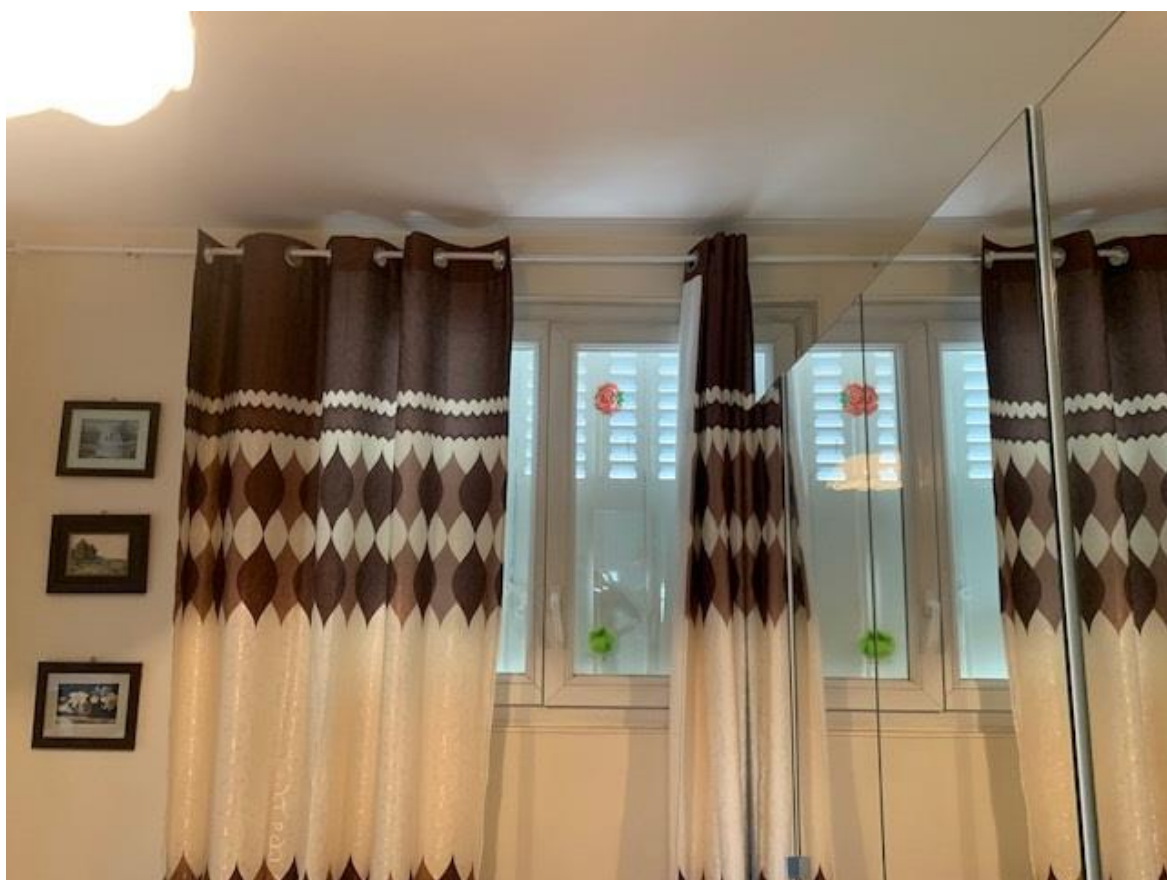
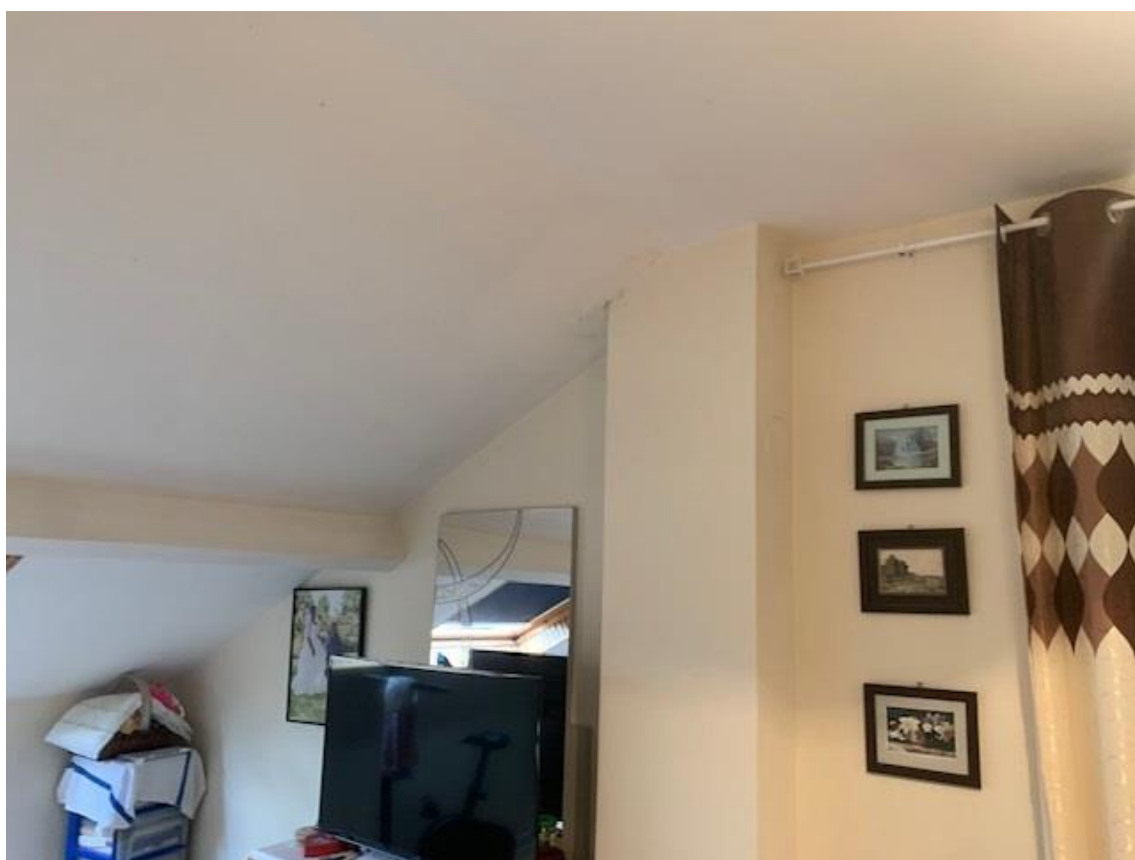
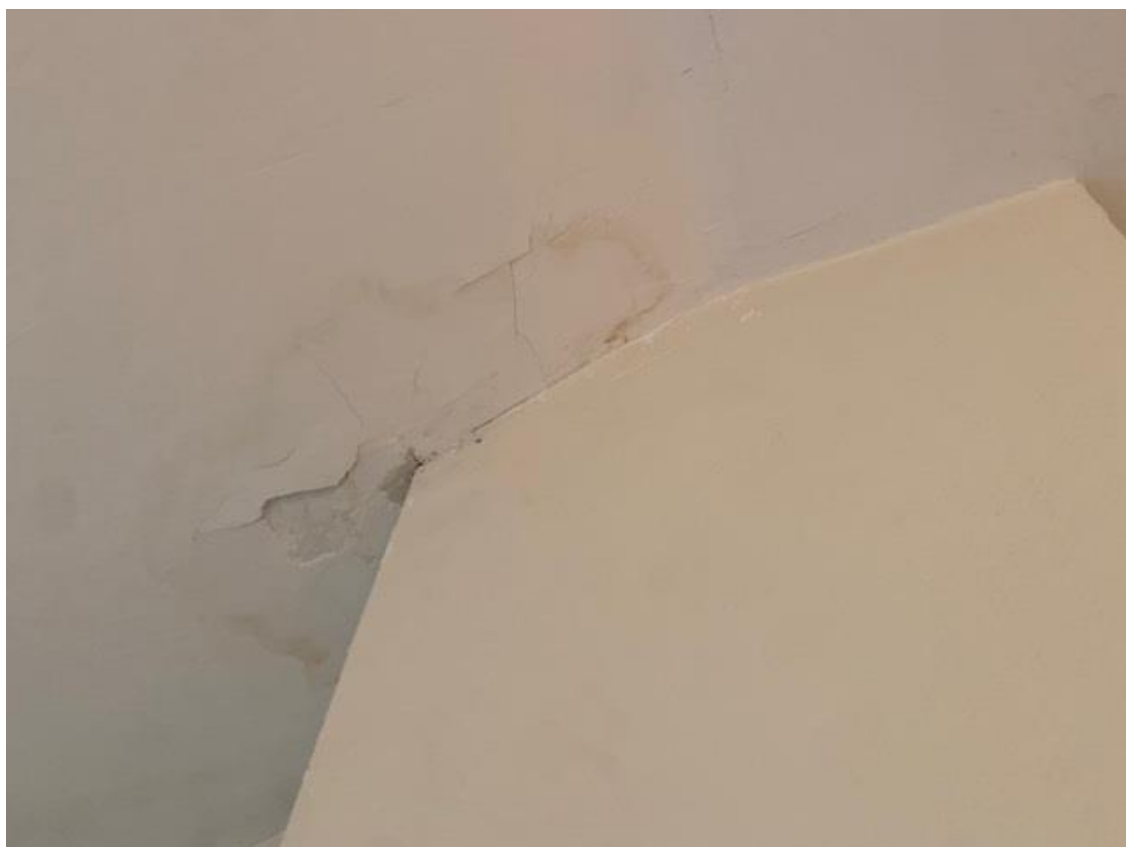
### CHAMBRE FACE GAUCHE

**Murs** : toile de verre recouverte d'une peinture en bon état général. Au niveau d'un pilier sur la façade face, je relève là étant que la peinture présente des traces d'infiltration.
