DOSSIER N° : 20216126

## PROCES VERBAL DE CONSTAT

Dresser la description minutieuse et détaillée des biens et droits immobiliers sis à CHENNEVIERE SUR MARNE (94430) 23 route du Plessis, objet de la saisie, en précisant notamment les conditions d'occupation.

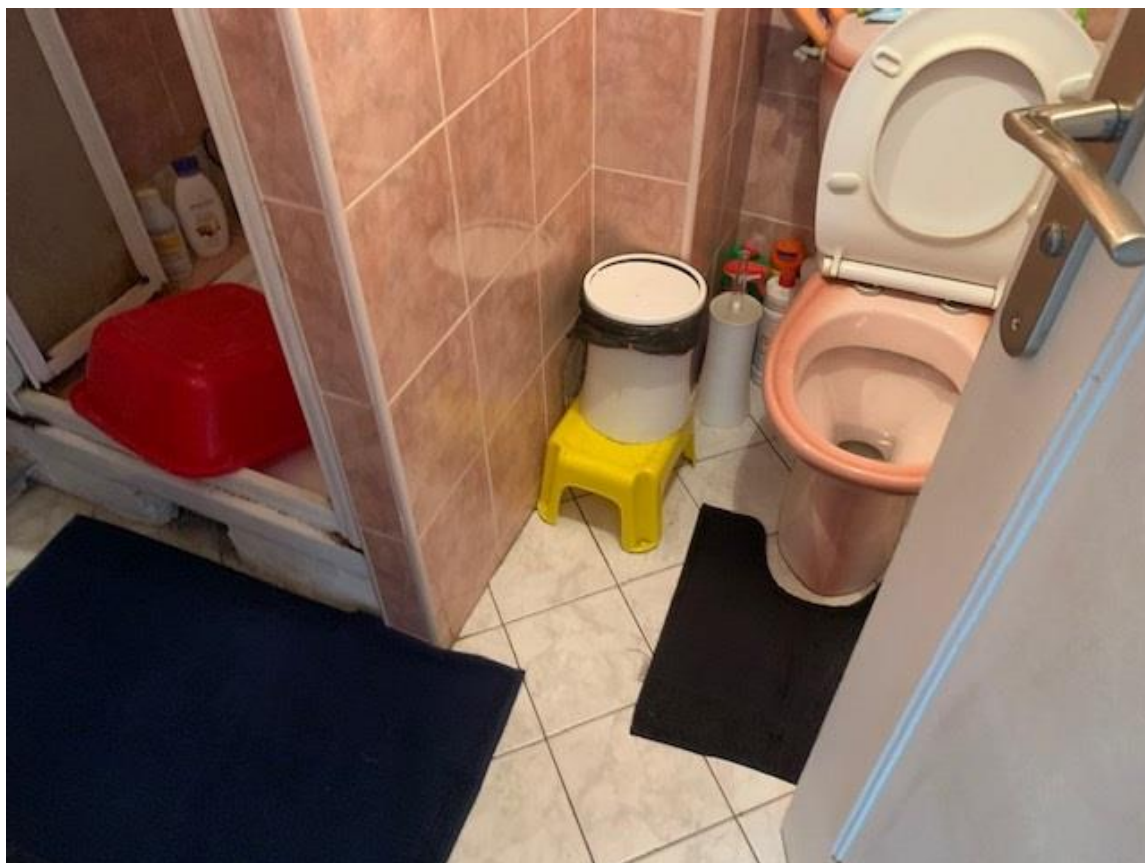
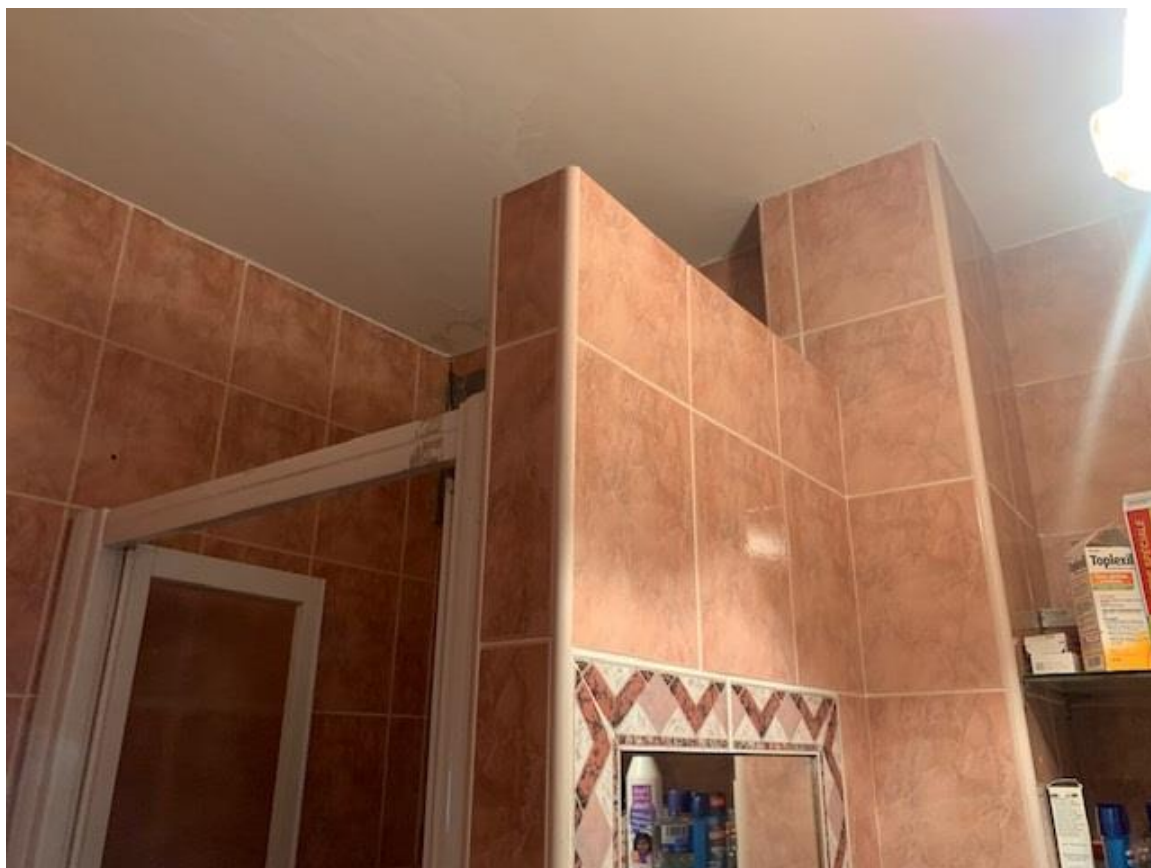
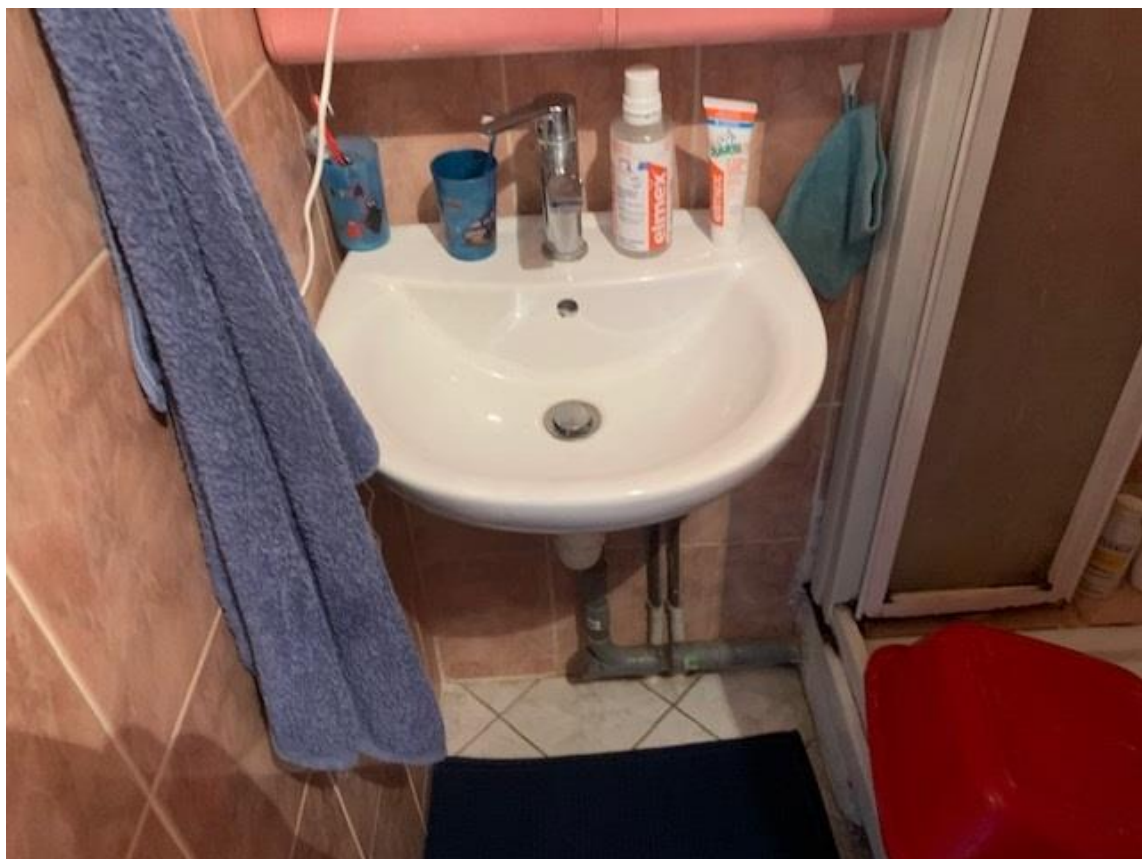
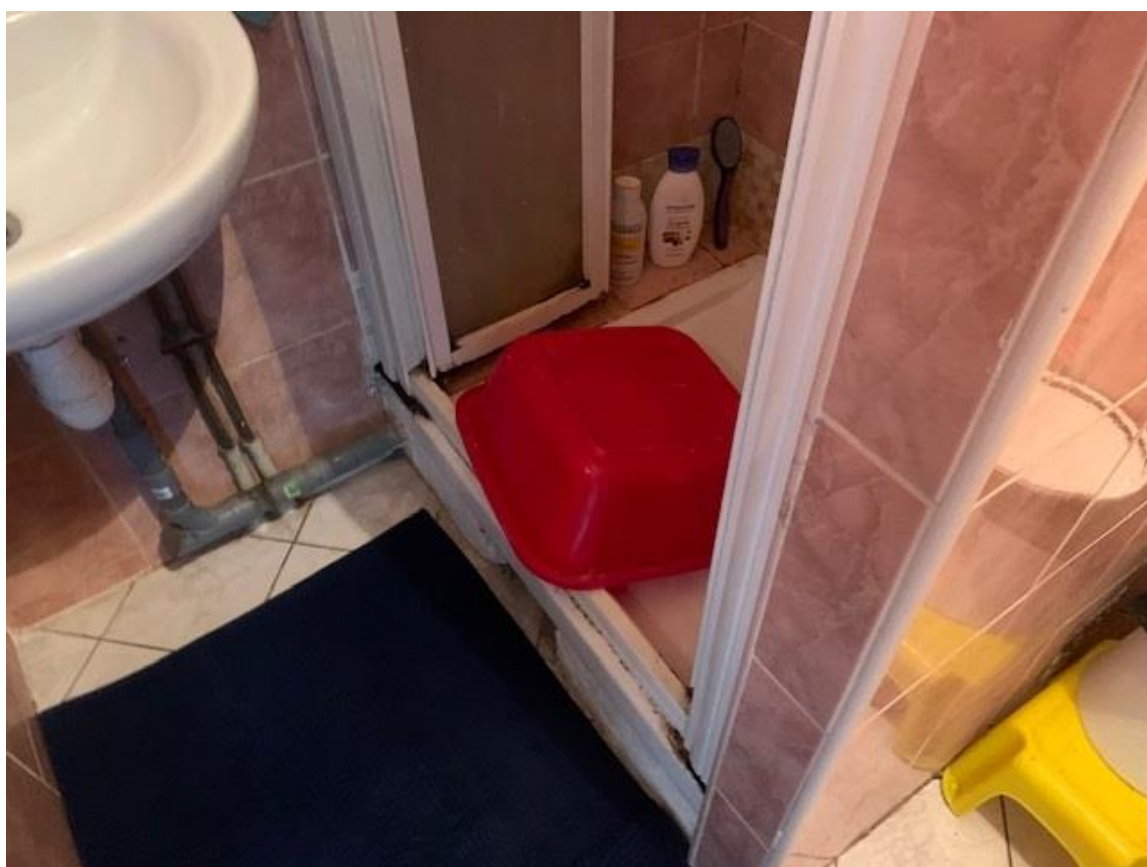
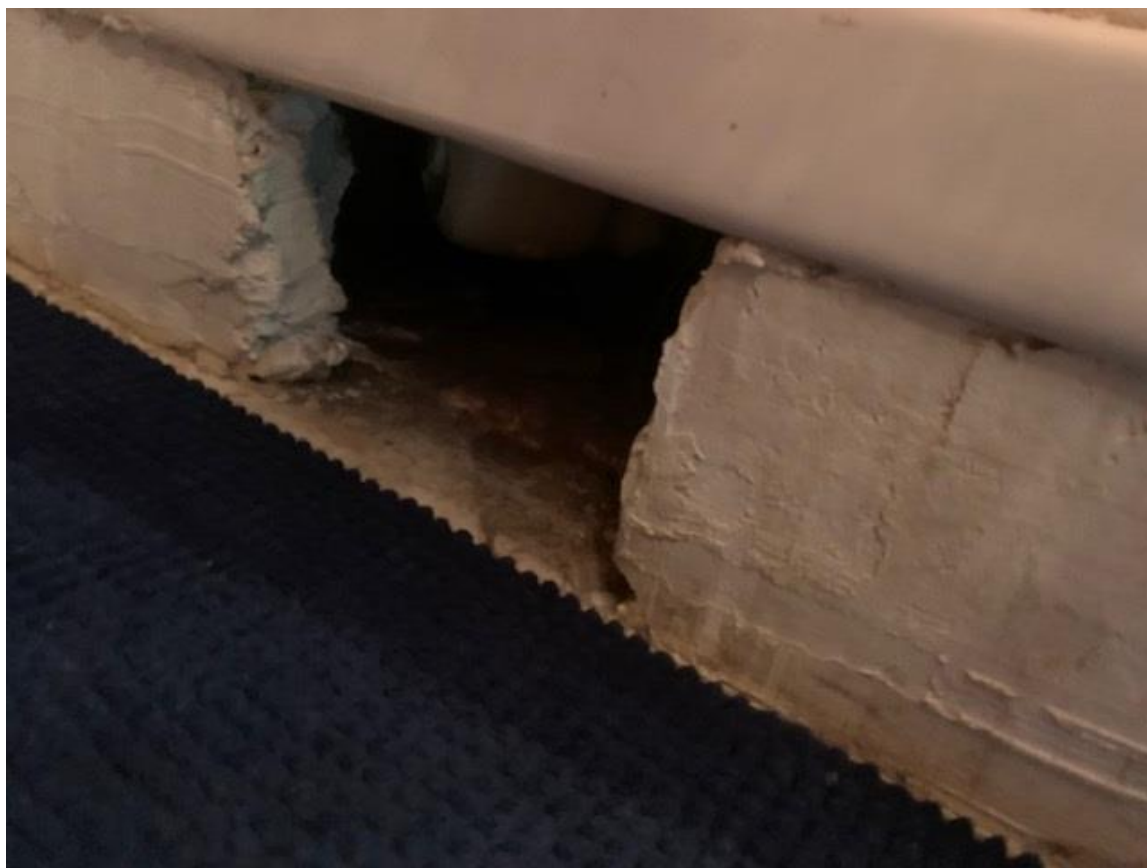
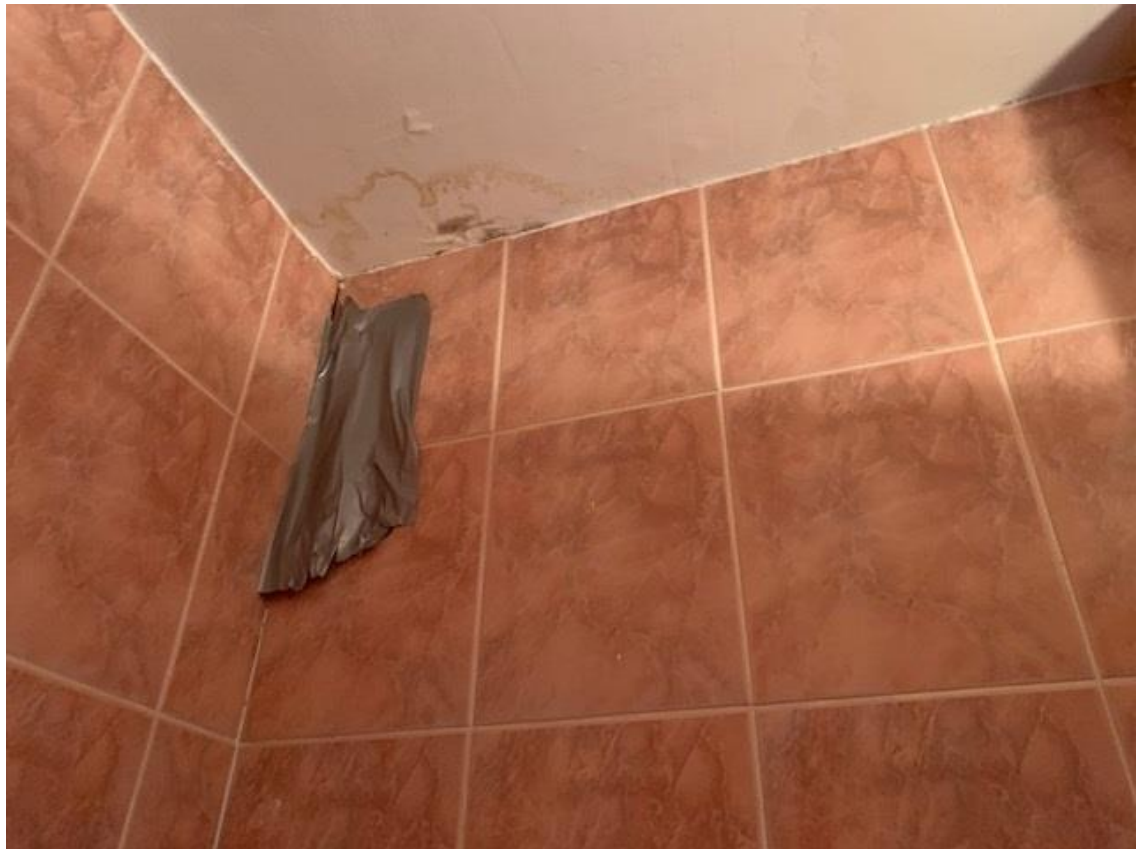
### SALLE D'EAU

- fixé sur le mur gauche-gauche un petit chauffage d'appoint en partie haute. Je note que ladite salle d'eau est équipée d'un siège WC, d'un lave-mains avec mitigeur, d'une cabine de douche. Je note la partie haute du mur au niveau de la cabine de douche est comblée par de l'adhésif. En partie haute, au plafond, traces d'infiltration. Je note que l'accès sous le receveur de douche est ouvert et non protégé

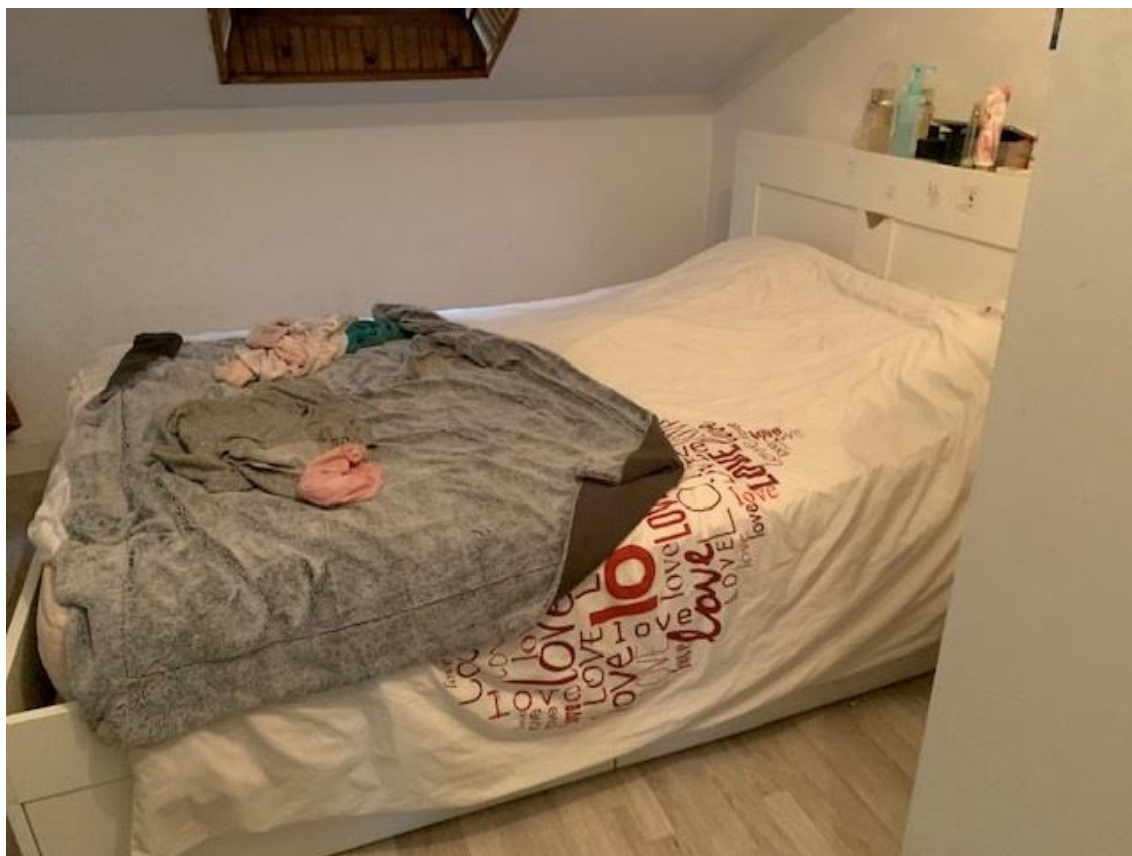
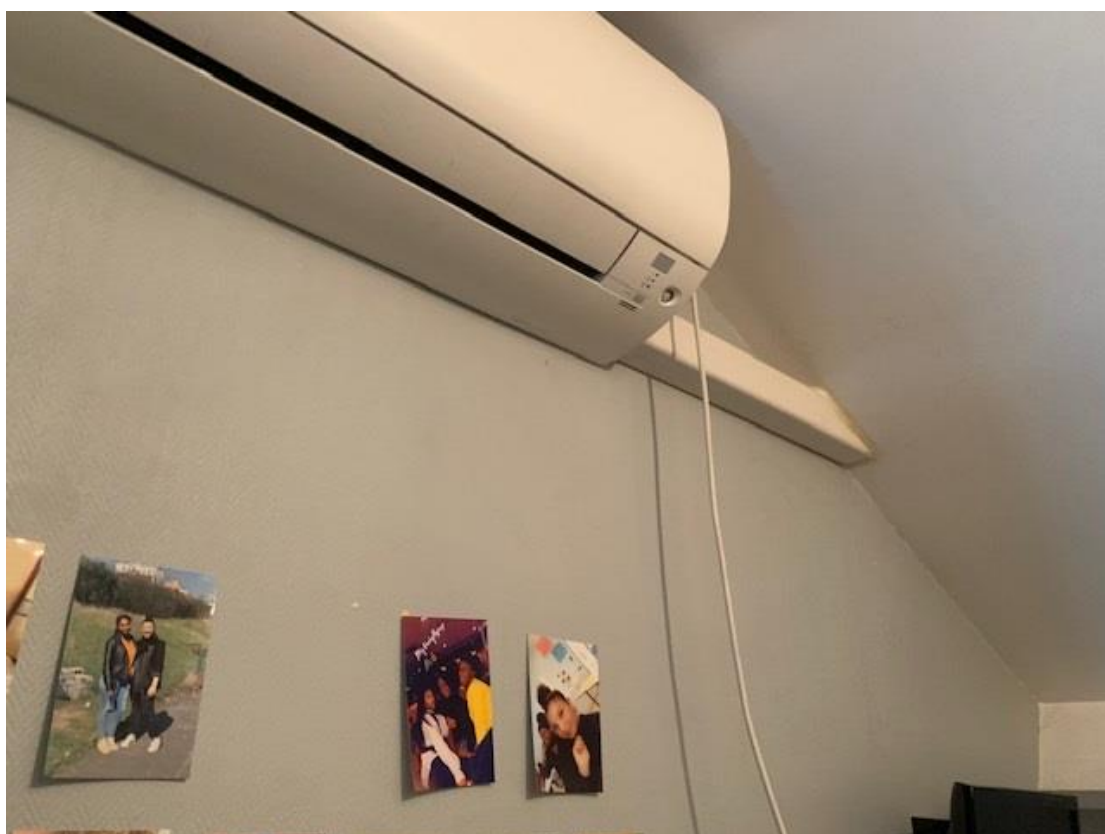
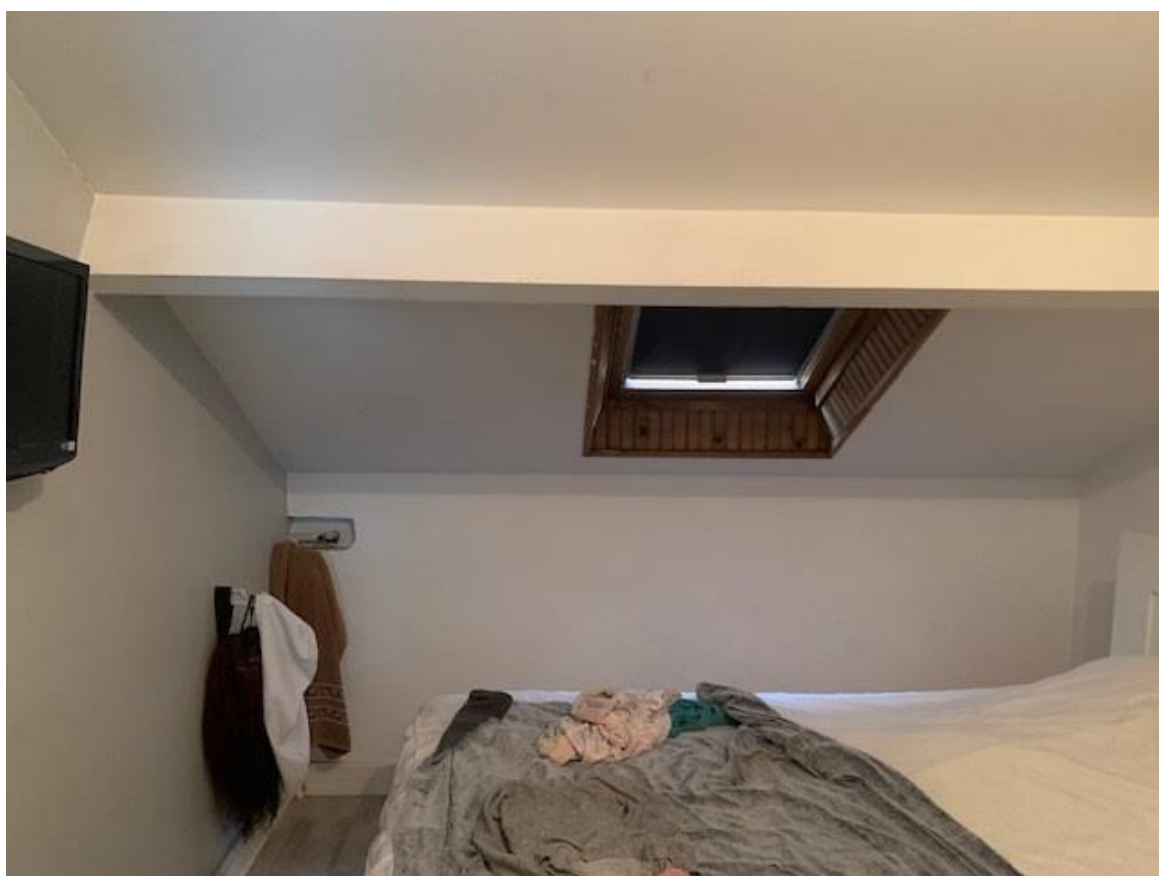
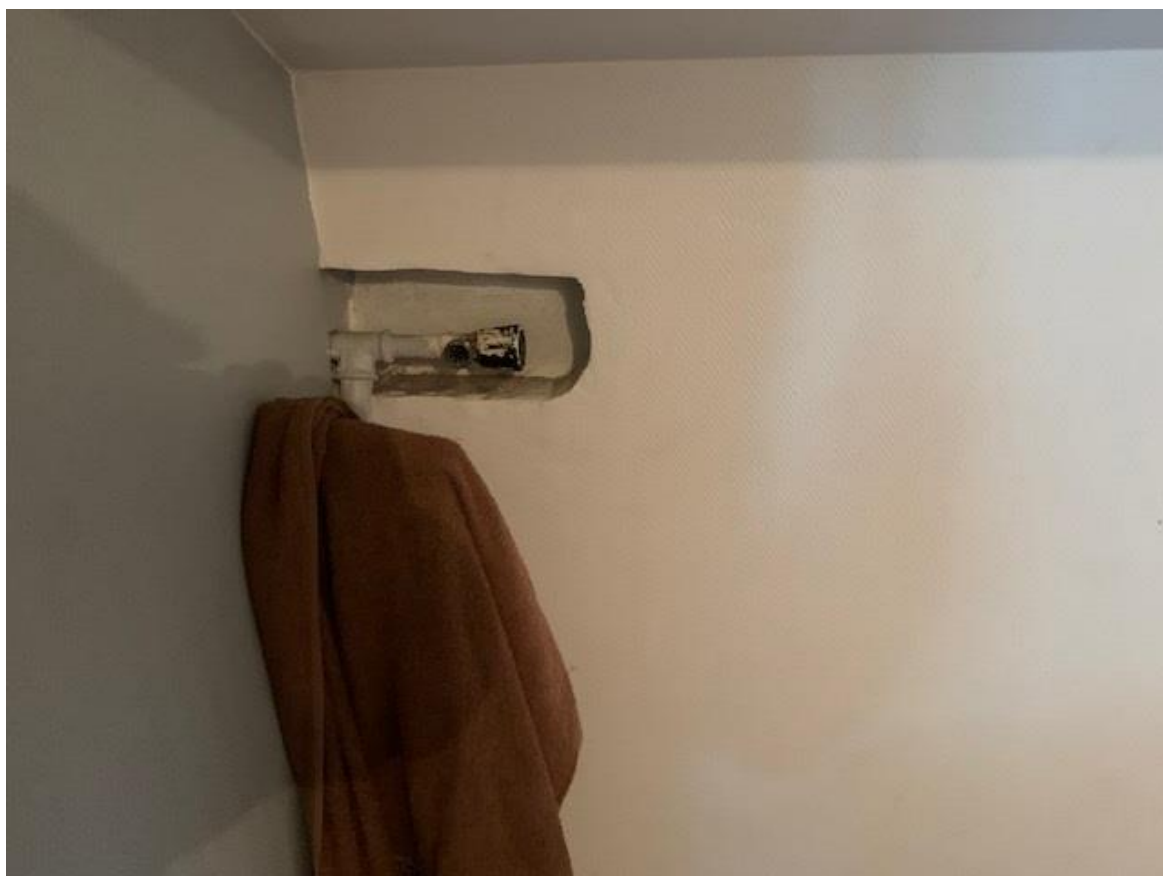
### CHAMBRE DROITE SUR JARDIN

**Plafond et brisis** : sont recouverts d'une peinture en bon état général. Je note une microfissure juste après l'accès. Je note qu'au niveau de la poutre là étant, la peinture est en mauvais état depuis l'extrémité depuis le mur à main droite présentant des décollements et fissures.

- sur le mur à gauche-gauche en partie haute, une unité de climatisation
- en façade, un velux avec encadrement bois
- à noter qu'au niveau de la façade jardin, la partie basse du mur est creusée laissant apparaître une canalisation

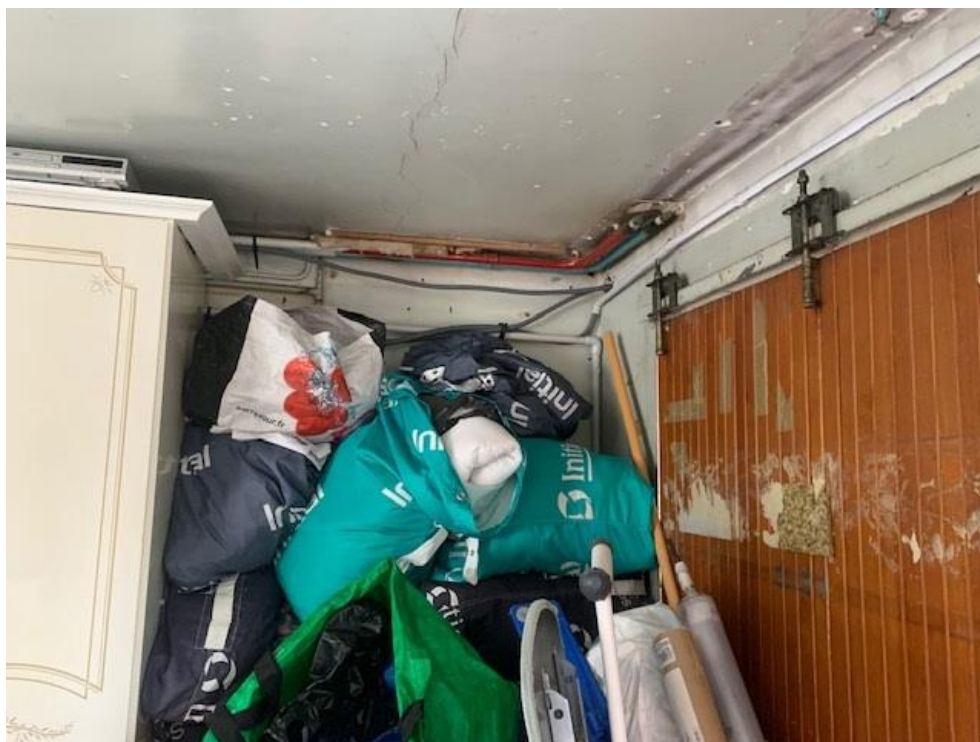
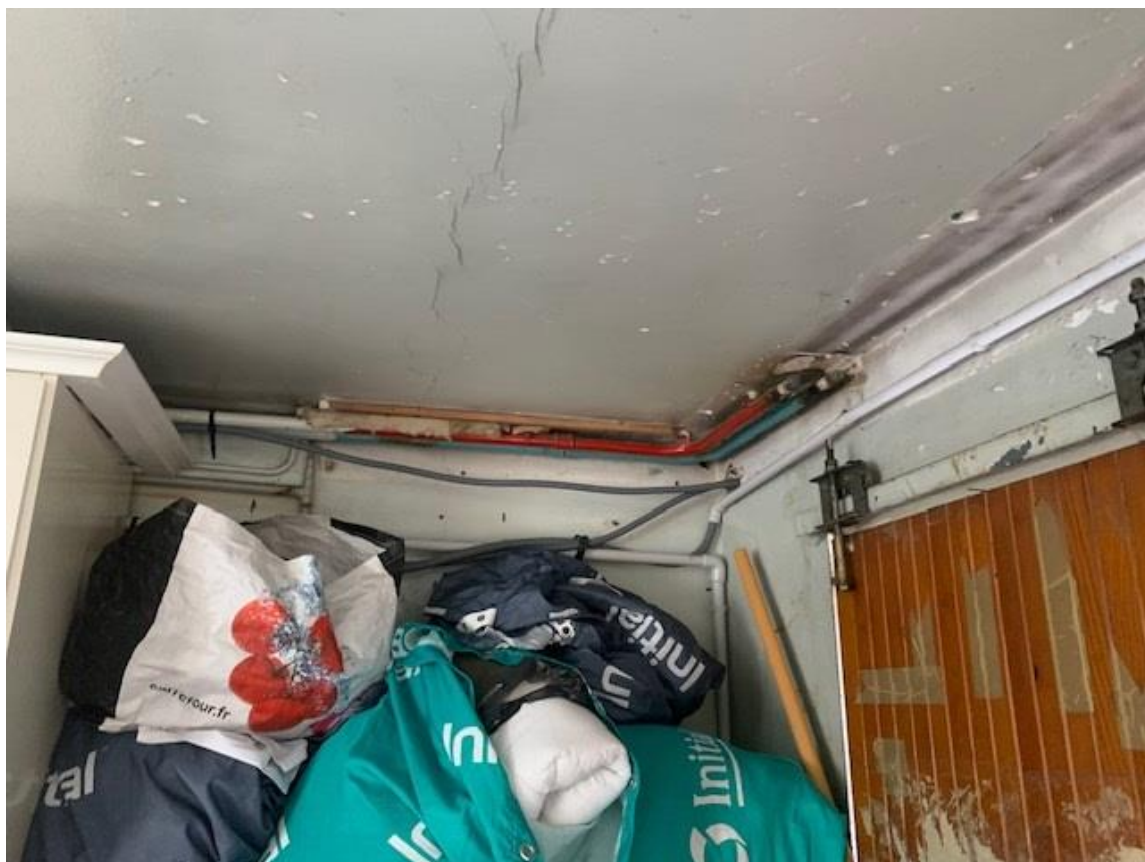
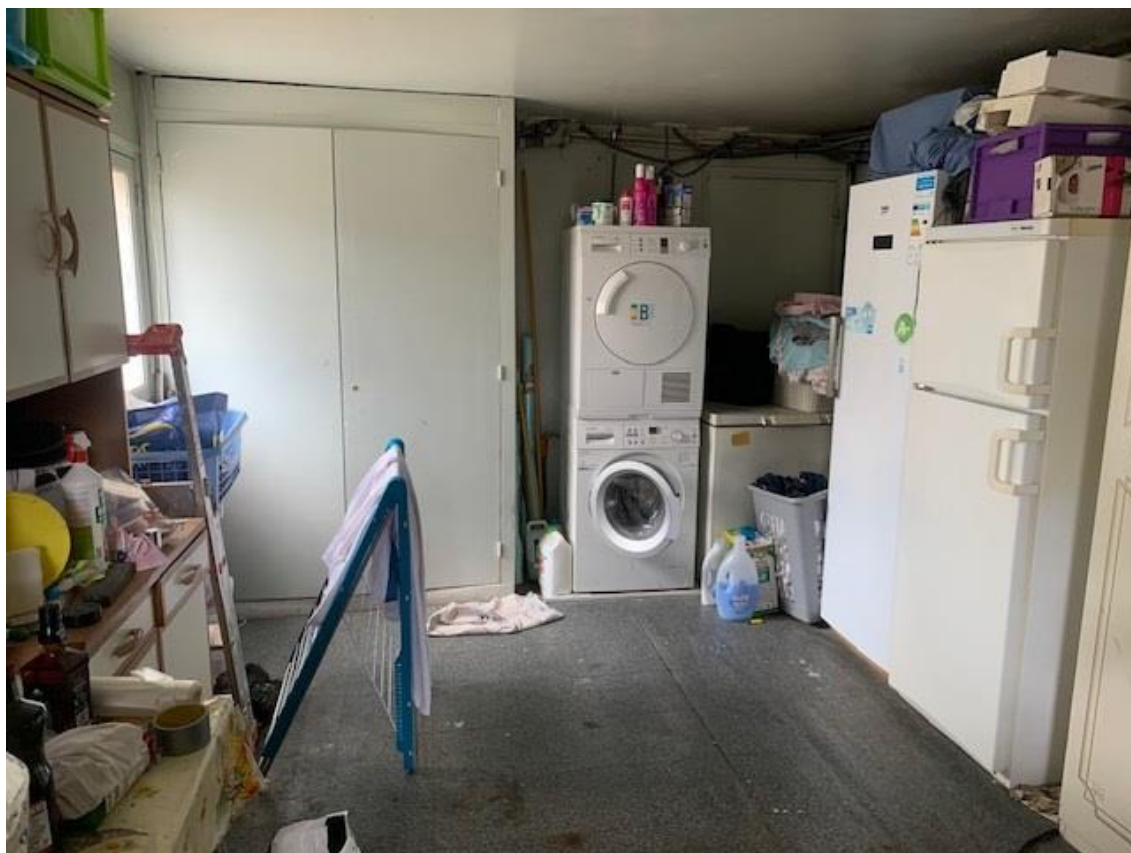
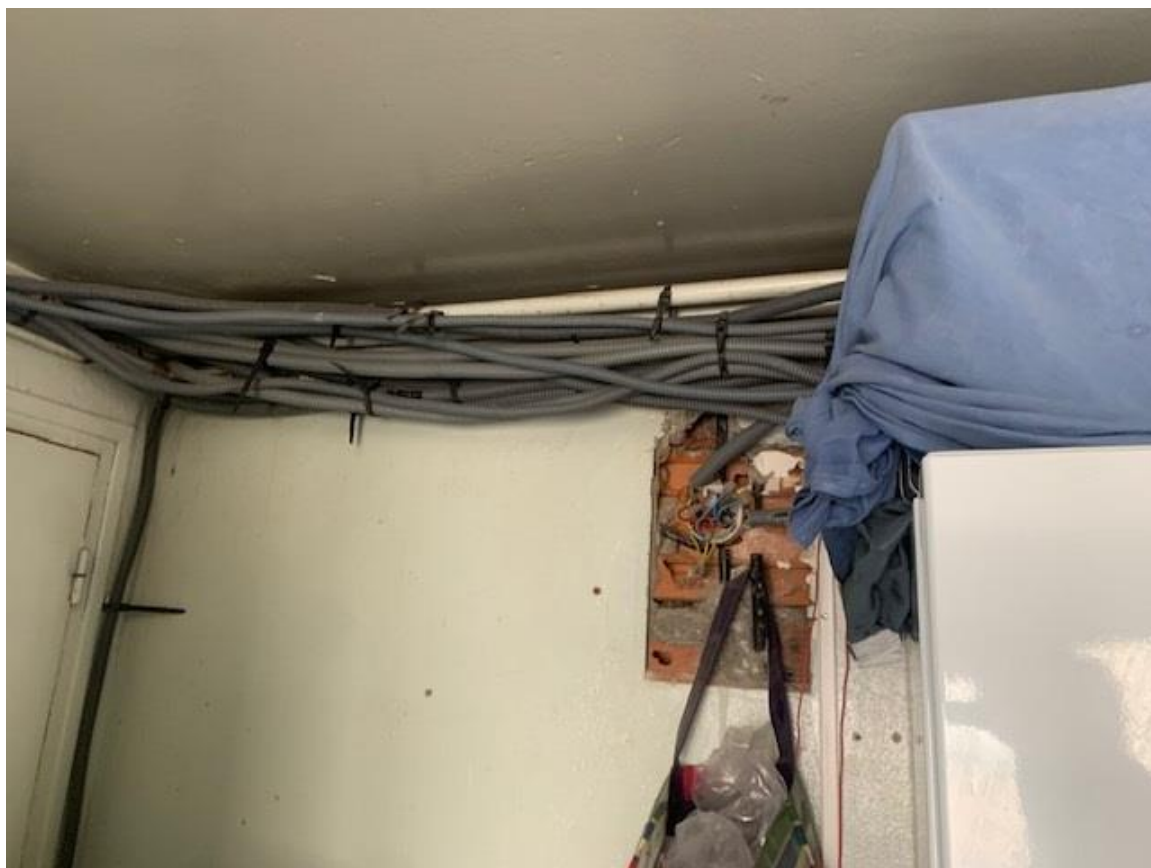
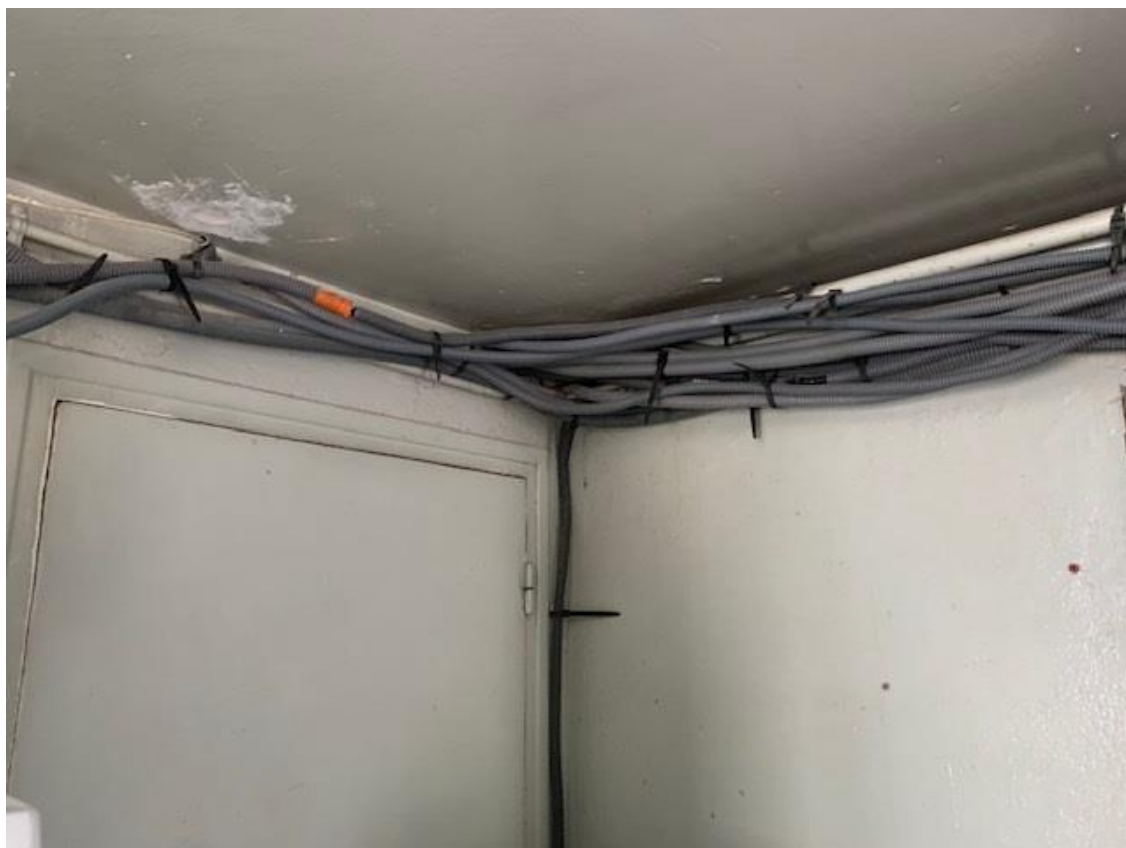
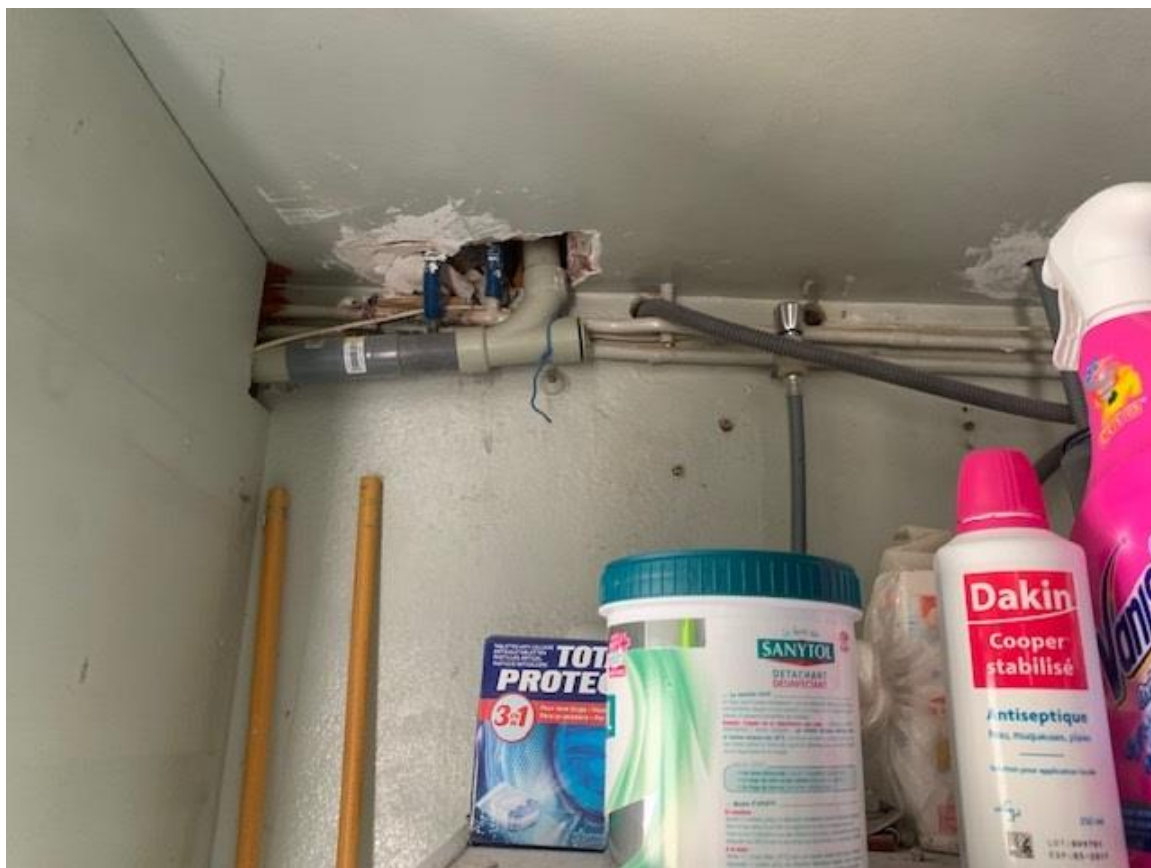
## GARAGE

Une façade en bois particulièrement usagée avec une porte d'accès.

**Murs et plafond** : recouverts d'une peinture usagée. Je note que courent depuis le mur à main droite des canalisations et des câbles électriques dans des gaines grossièrement raccordées à un tableau électrique non protégé.

Je constate également un point électrique avec câbles électriques apparents non protégés.

Sur le mur à main gauche, une fenêtre deux battants ouvrants. Je note que la structure du plafond présente plusieurs fissures et je relève que la zone est encombrée.
