**PROCÈS-VERBAL DE DESCRIPTION
DE BIENS À SAISIR
AVEC RELEVÉ DE SURFACES**

Après tentative du 11 juillet 2022, me suis à nouveau rendu ce mardi **TRENTE AOÛT DEUX MILLE VINGT-DEUX**, à AULNAY-SOUS-BOIS (93600), 4, rue des Lilas, logement porte F, deuxième étage, dans un bien immobilier :

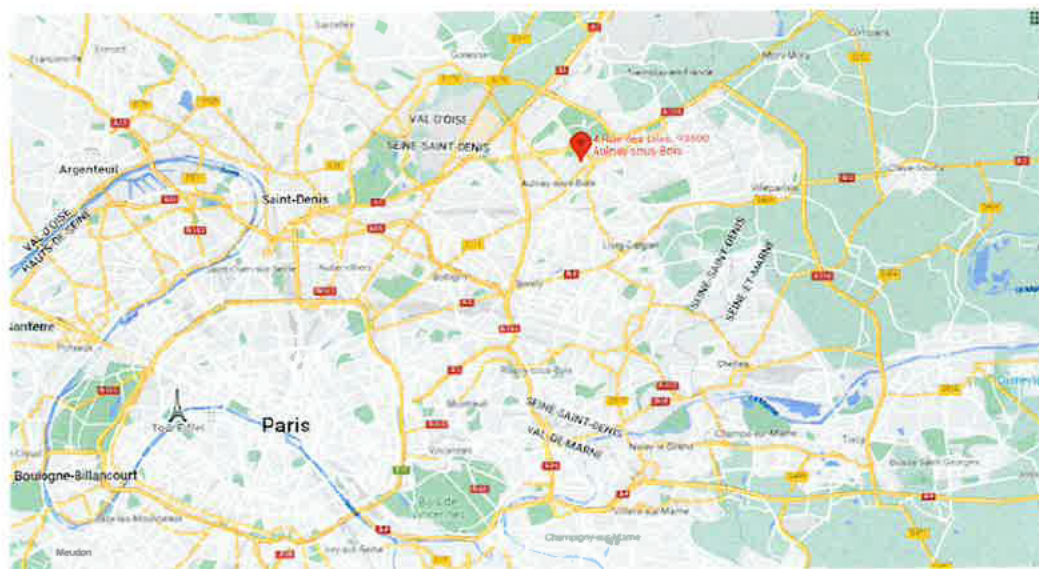
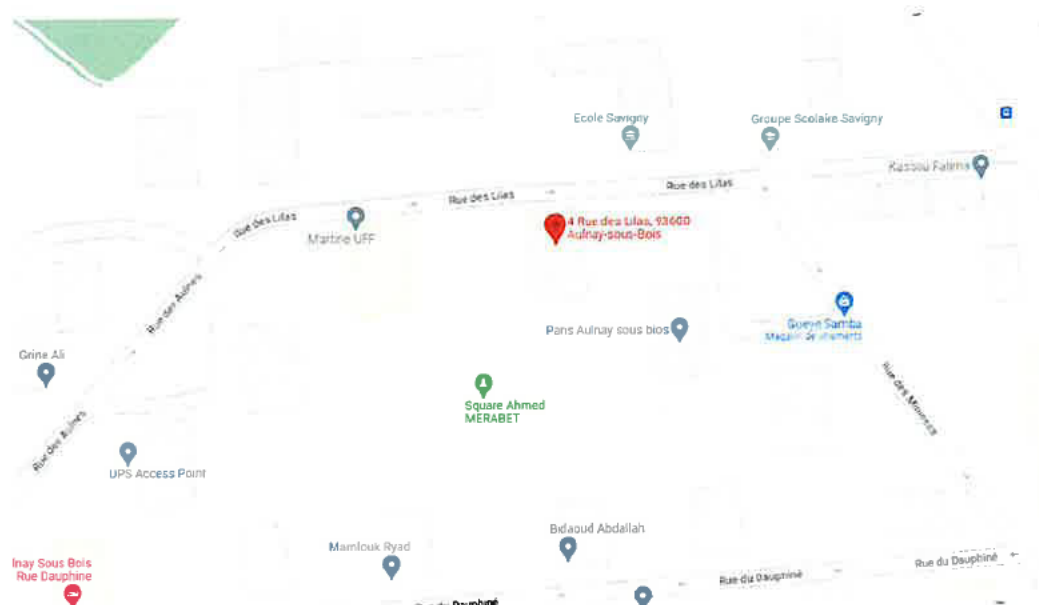
Cet immeuble se situe dans une zone urbaine, comprenant plusieurs immeubles identiques.

L'ensemble de ces résidences a fait l'objet d'importants travaux de rénovation et d'isolation par l'extérieur, y compris des travaux de rénovation des parties communes.
