PROCES-VERBAL DE DESCRIPTION

**L'AN DEUX MILLE VINGT DEUX
ET LE TREIZE JUIN**

Certifie m'être transporté ce jour à 16 heures 00, sis 26 rue de la Chasse cadastré section BE n° 158 lieudit 26 rue de la Chasse 93130 NOISY LE SEC avec accès par le 51 boulevard de la Boissière en fond d'allée

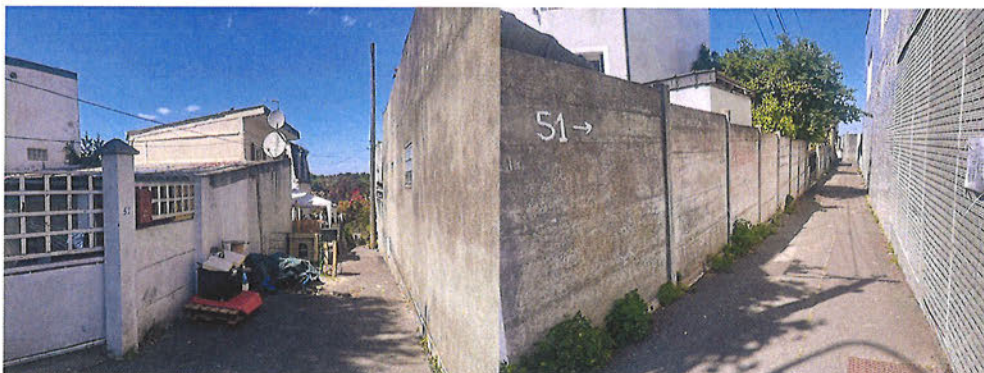
Un arrêté préfectoral n° 22-0178 relatif à un danger ponctuel imminent pour la santé publique (dossier 2022/DD93/01000) en date du 09.04.2022est affiché à l'entrée du pavillon

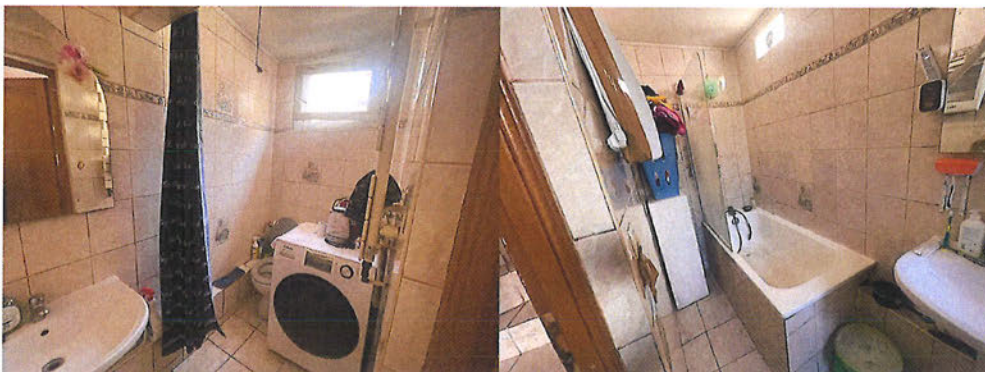
SALLE DE BAINS :

Généralités : présence d'une baignoire en état d'usage, d'un lavabo en état d'usage, d'un w.c cuvette à l'anglaise en état d'usage, d'un radiateur sèche-serviette hors d'usage.

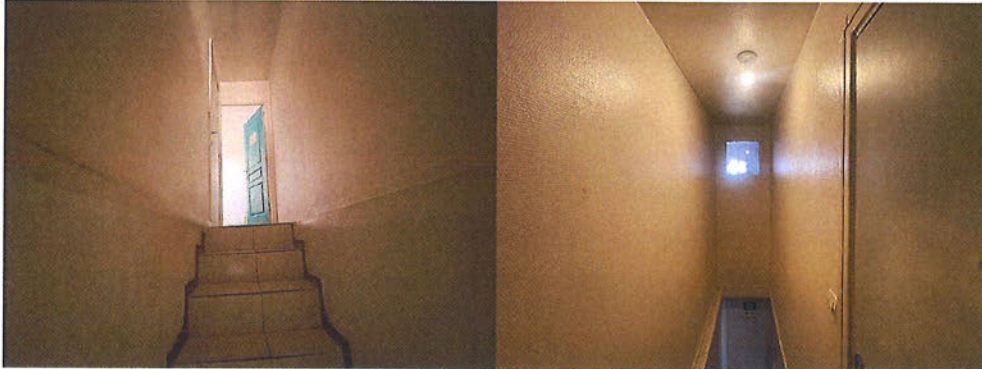
ETAGE :

L'accès se réalise depuis la cuisine par un escalier quart tournant maçonné et carrelé en état d'usage.

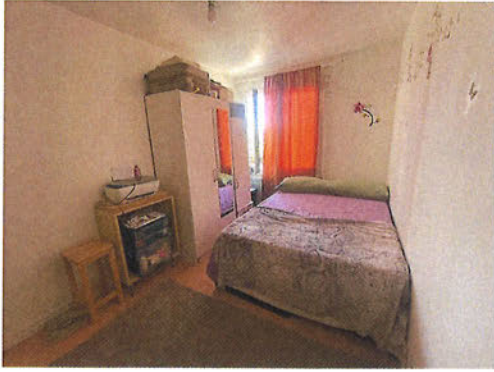
CHAMBRE FACE :

Sol : le sol est recouvert de parquet surmonté d'une moquette posée en état d'usage.

Fenêtre : présence d'une fenêtre double vantaux en PVC ouvrante double vitrage en état d'usage avec persiennes métalliques en état d'usage.

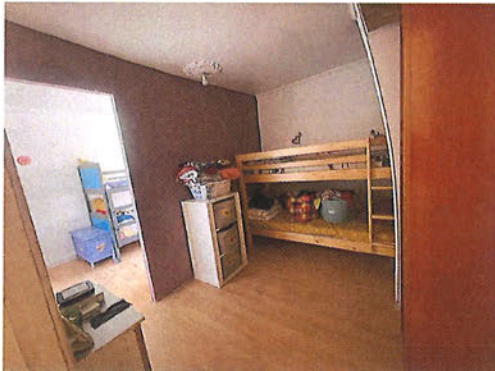
PREMIERE PIECE EN ENFILADE GAUCHE :

La pièce ne dispose pas de fenêtre.

Sol : le sol est recouvert de parquet en état d'usage.
