PROCÈS-VERBAL DE DESCRIPTION DE BIENS À SAISIR AVEC RELEVÉ DE SURFACES

Me suis rendu ce lundi **VINGT-SEPT JUIN DEUX MILLE VINGT-DEUX**, à SEVRAN (93270), au 51, avenue du Général de Gaulle, où étant j'ai procédé aux constatations suivantes, accompagné de Monsieur Thierry LEFEBVRE, Géomètre du Cabinet DUPOUY-FLAMENCOURT, chargé de procéder à un relevé de surfaces et aux diagnostics légaux.

La description porte sur les droits et biens immobiliers sis à SEVRAN (93), 51 Avenue du Général de Gaulle, cadastrés section AY n° 91 et 121, et plus particulièrement les lots 60 et 151 se décomposant de la façon suivante :

Dans le bâtiment 33, de type 3, au rez de chaussée et au premier étage, UN APPARTEMENT EN DUPLEX de 5 pièces.

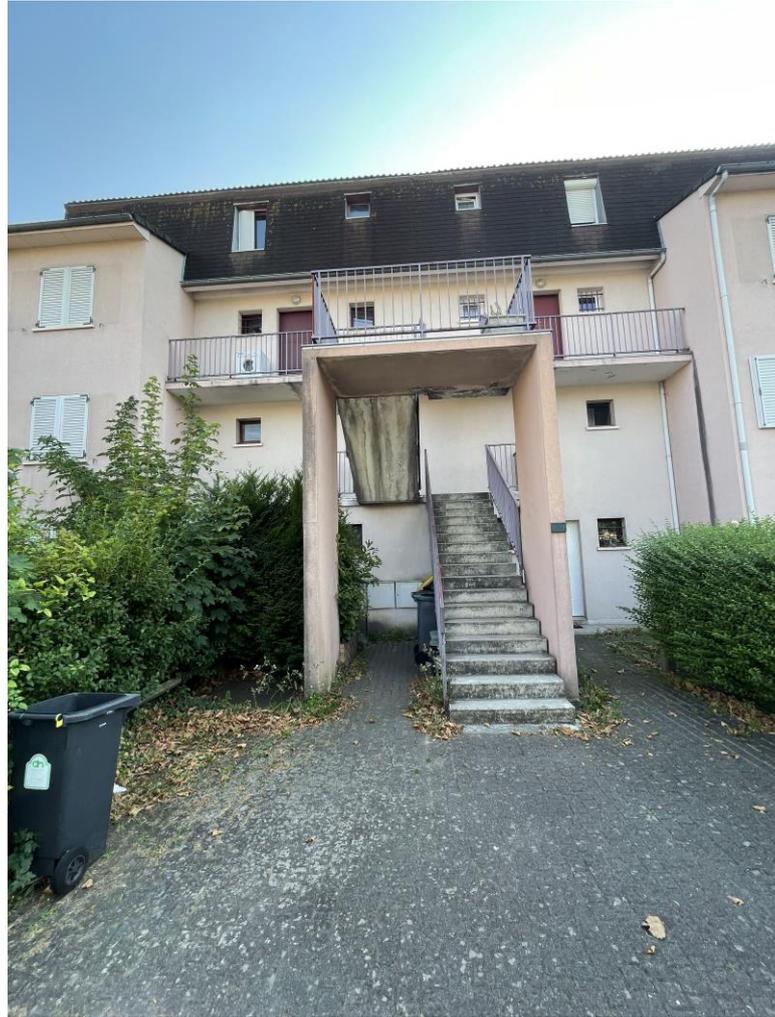
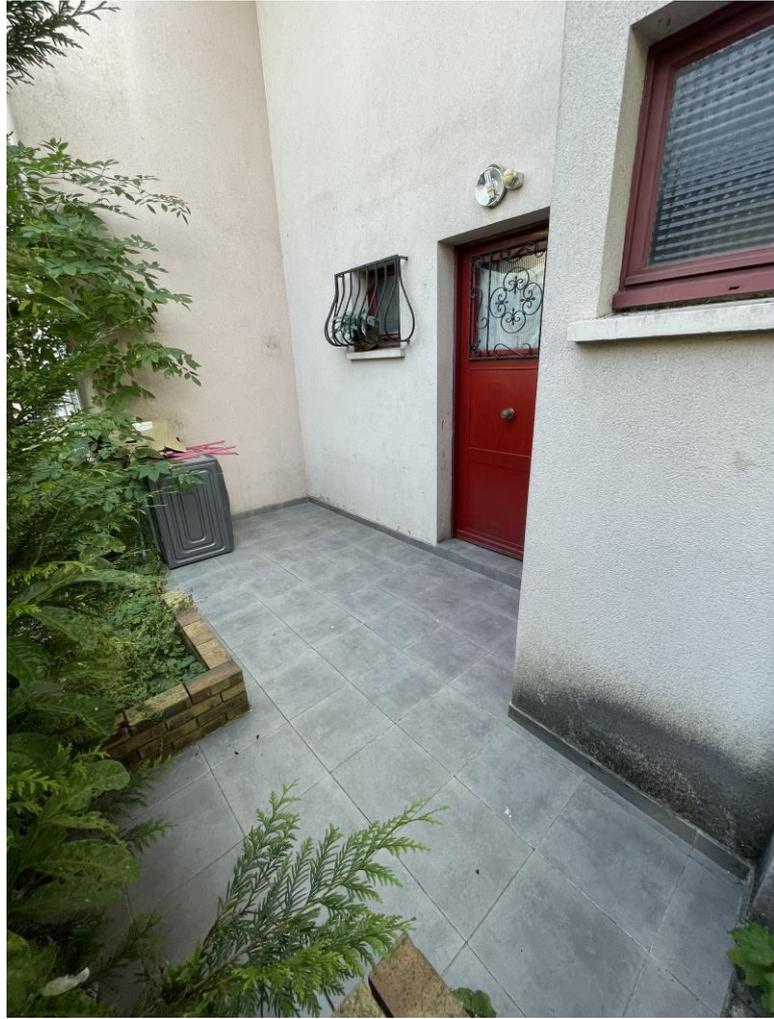
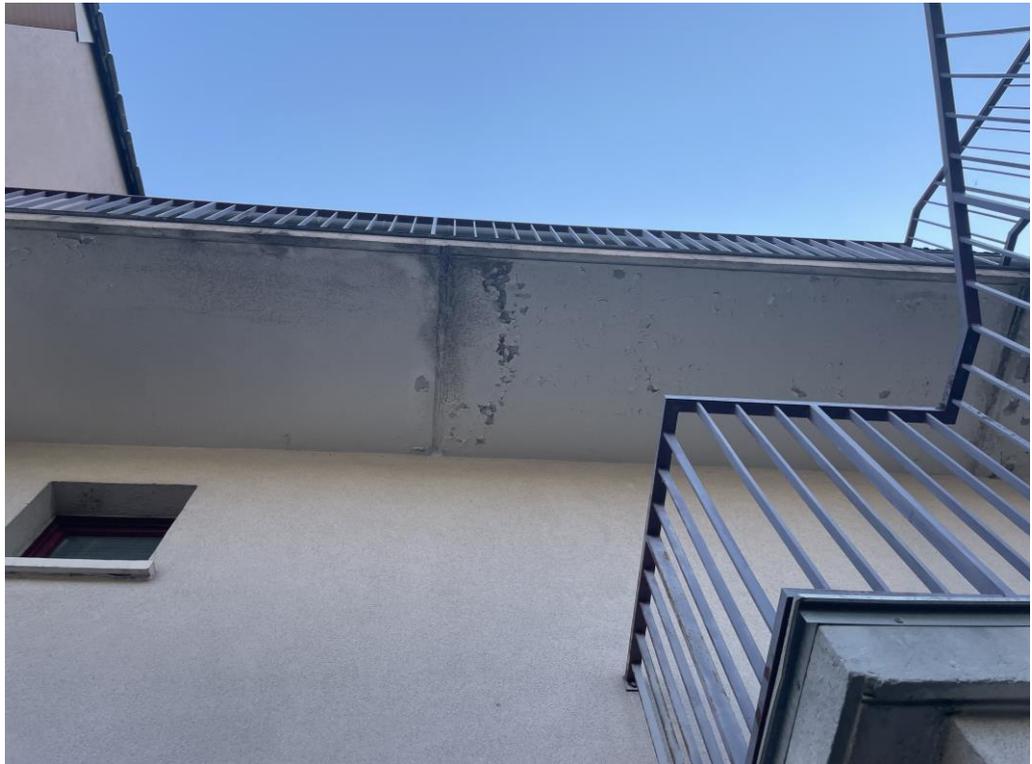
L'appartement, érigé en duplex, en rez-de-chaussée d'un ensemble immobilier récent, dont la façade est en bon état de structure. J'observe toutefois un phénomène de faïençage en sous-face du palier desservant les logements 53 et 57.

Au droit de la porte d'accès à l'appartement, le sol est carrelé et à l'état d'usage.
