PROCES-VERBAL DE DESCRIPTION

**L'AN DEUX MILLE VINGT-DEUX
ET LE DEUX JUIN**

Certifie m'être transporté ce jour à 13 heures 00, sis 20 Boulevard de la République 93190 LIVRY GARGAN cadastré section F n°2031

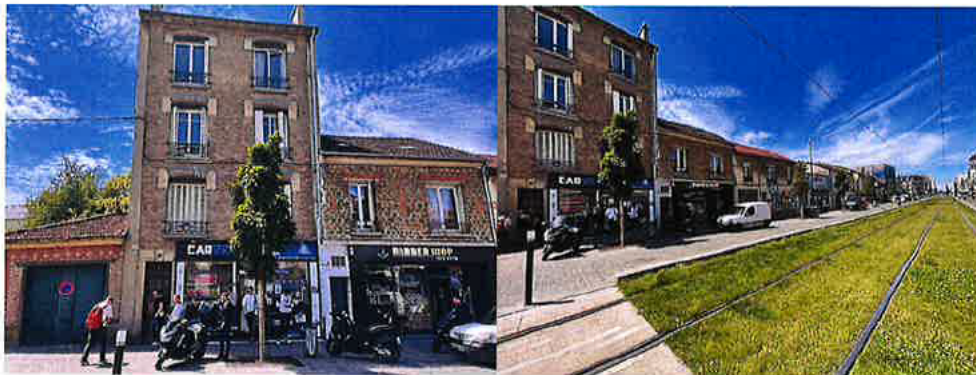
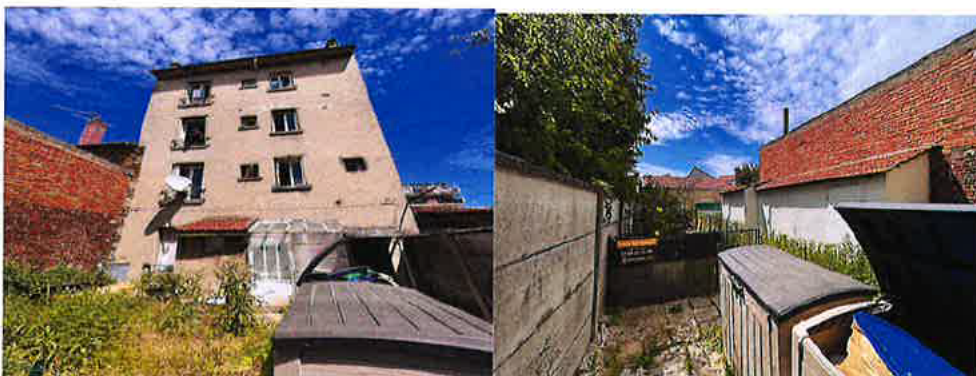
L'entrée se réalise depuis une porte en bois.
L'entrée donne sur un petit hall qui dessert deux pièces sur rue, une salle de bains en partie face, une cuisine sur cour à gauche avec un w.c et en partie face gauche une chambre sur l'arrière du bâtiment.

L'appartement est entretenu. Il dispose d'une cave qui n'a pu être visitée.
