## **PROCES-VERBAL DE DESCRIPTION**

**L'AN DEUX MILLE VINGT ET UN  
ET LE VINGT-DEUX MARS**

Certifie m'être transporté ce jour à 12 heures 05 sis 56 Boulevard Jean Moulin 93190 LIVRY GARGAN cadastré section A n° 2578

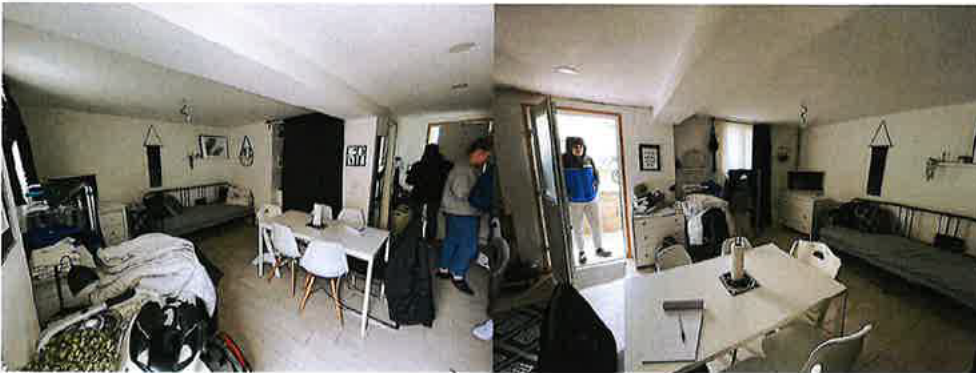
Plafond : le plafond est recouvert de peinture en mauvais état avec traces de moisissure prononcée au niveau de la cuisine côté porte d'entrée de la pièce.

Fenêtre : présence d'une fenêtre double vantaux en PVC double vitrage ouvrante avec grille de sécurité métallique l'ensemble en état d'usage.

Généralités : présence d'un radiateur électrique

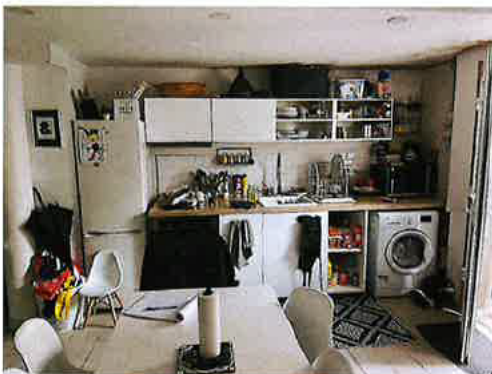
### Coin cuisine :

Un pan de mur à droite de l'entrée est composé de meubles bas et hauts en bois avec plan de travail et évier un bac en état d'usage.

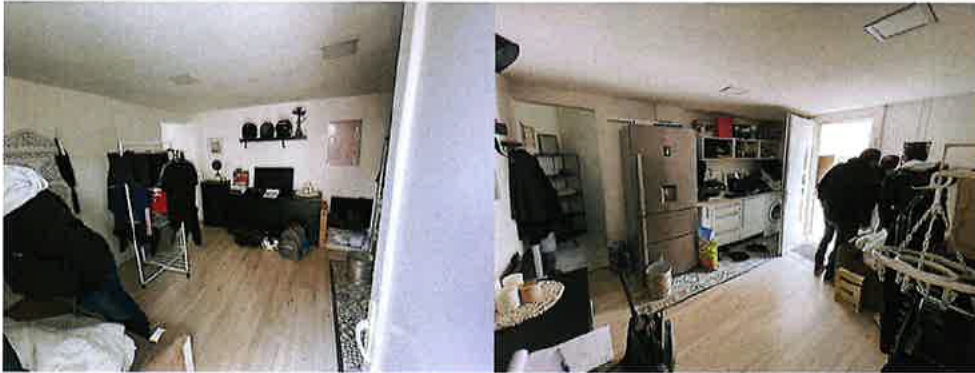
### **SALON :**

Sol : le sol est recouvert de parquet en état d'usage avec partie recouverte de carrelage au niveau de la cuisine non aménagée.

Murs : les murs sont recouverts de peinture en état d'usage.

Plafond : le plafond est recouvert de peinture en état d'usage.

Généralités : présence d'un radiateur électrique en état d'usage.

Présence de meubles de cuisine bas et haut en bois en état d'usage avec plan de travail sans évier ni plaque de cuisson.

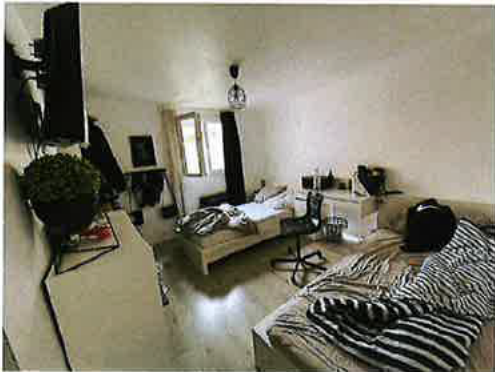
### **CHAMBRE :**

Sol : le sol est recouvert de parquet en état d'usage.

Murs : les murs sont recouverts de peinture en état d'usage.

Plafond : le plafond est recouvert de peinture en état d'usage.

Fenêtre : présence d'une fenêtre double vantaux en PVC ouvrante double vitrage en état d'usage.

Généralités : présence d'un radiateur électrique en état d'usage.
