## **PROCES-VERBAL DE DESCRIPTION**

Là étant sur place, 18 rue du Commandant Baroche 93350 LE BOURGET cadastré section A n°13, il s'agit d'un appartement situé au 3<sup>ème</sup> étage porte droite escalier.

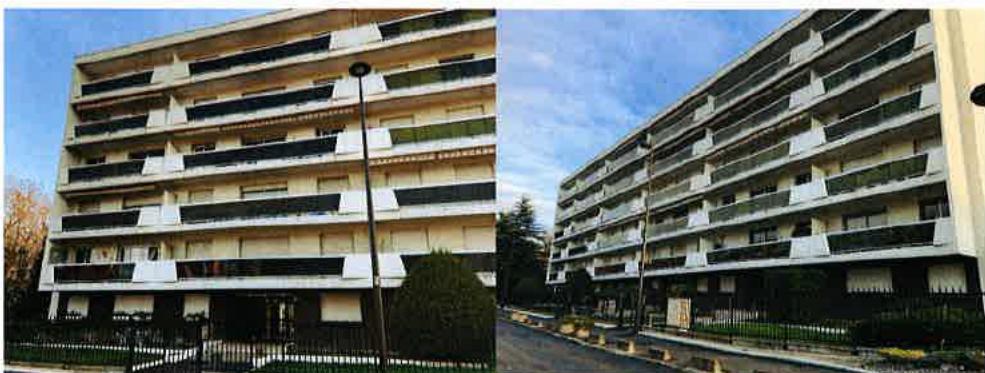
Le diagnostiqueur expert me déclare que le logement ne dispose pas du gaz individuel et que l'électricité est en état d'usage et ne présent pas d'anomalie.

Le chauffage est collectif au gaz alimenté par une chaudière collective très récente selon les déclarations de
