# Procès-verbal de constat

51 à 71 rue du Pavé Blanc / 62 à 64 rue du Commandant Duval  
92140 CLAMART

71 rue du Pavé Blanc  
92140 CLAMART  
4<sup>ème</sup> étage droite (lot 170)

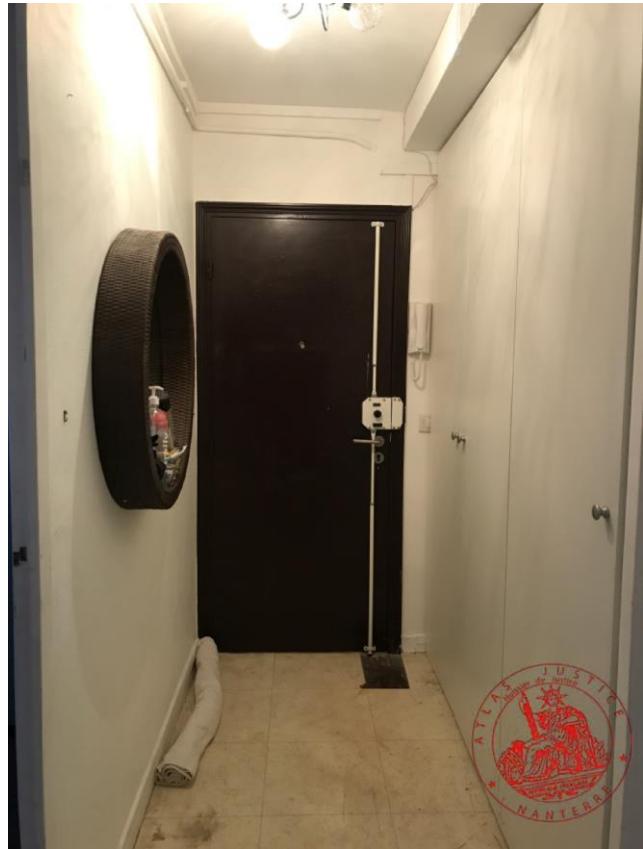
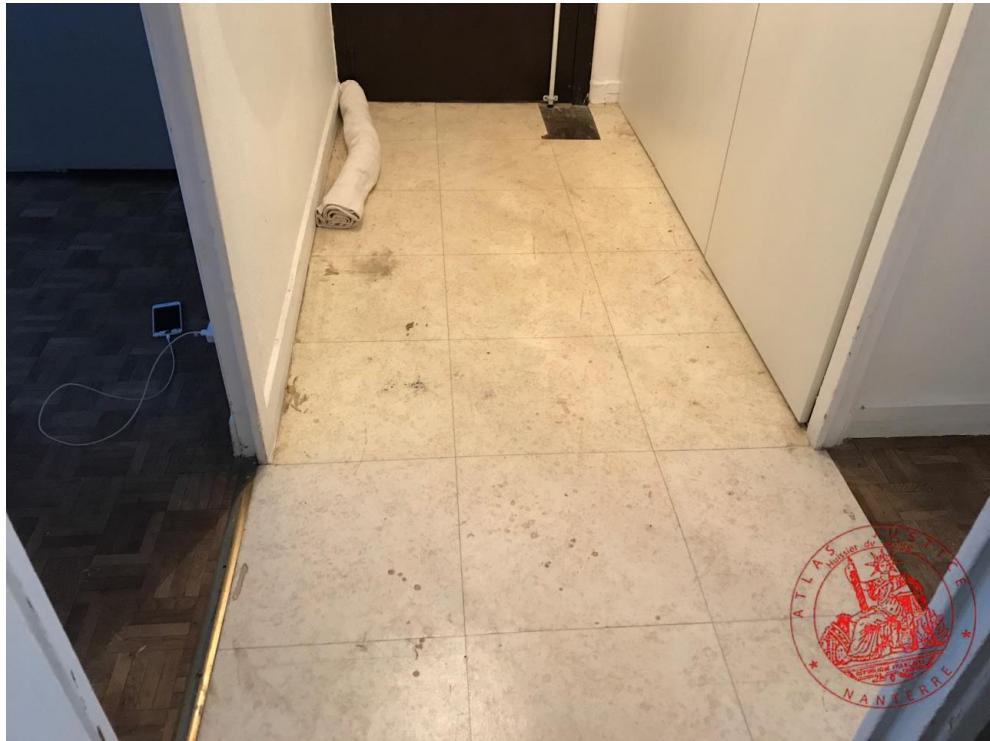
## ENTRÉE

**L'accès** s'effectue par une porte blindée en état d'usage normal.

Le **sol** est recouvert de revêtement plastifié en état d'usage normal.

Les **plinthes** sont en bois peintes en état d'usage normal, de couleur blanche.

Les **murs** sont recouverts de fibre de verre peinte en bon état, de couleur blanche.

Le **plafond** est recouvert de peinture en bon état, de couleur blanche, plafonnier.

- deux placards avec portes battantes en bon état

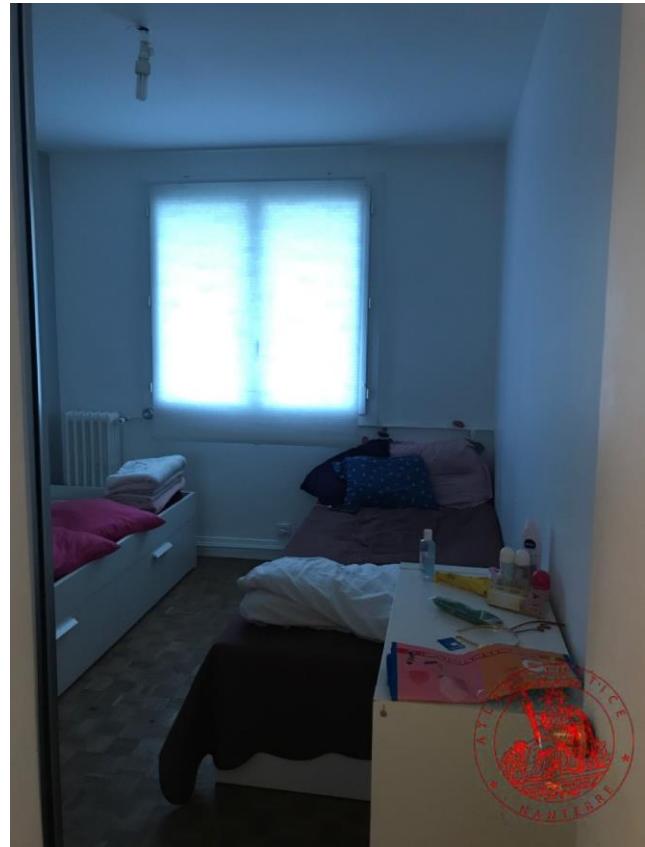
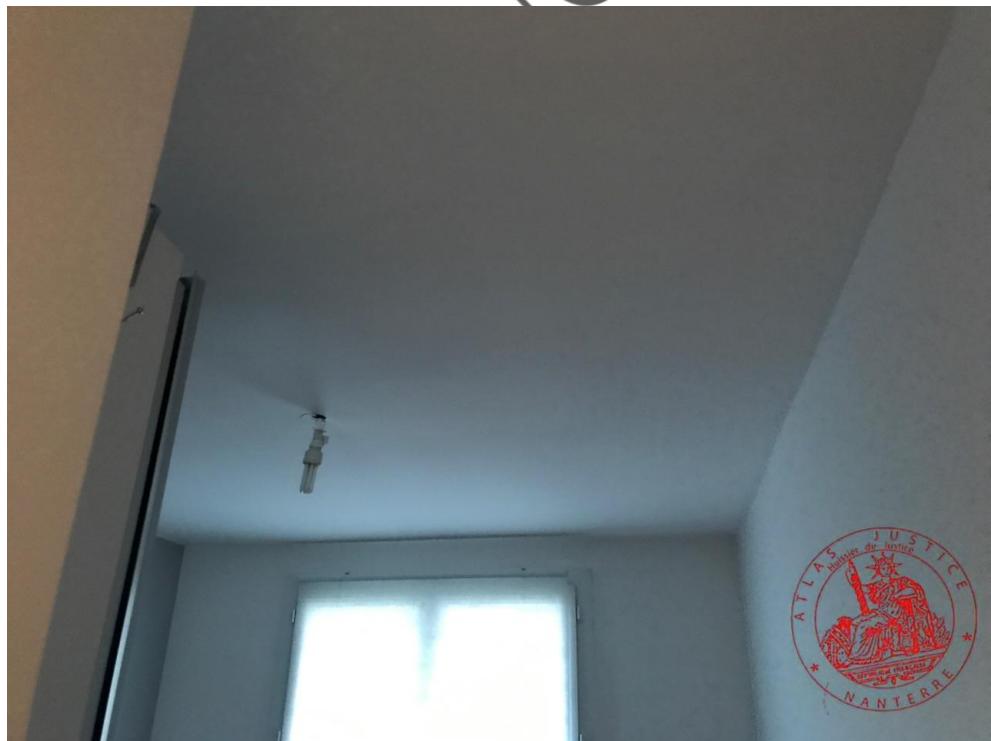
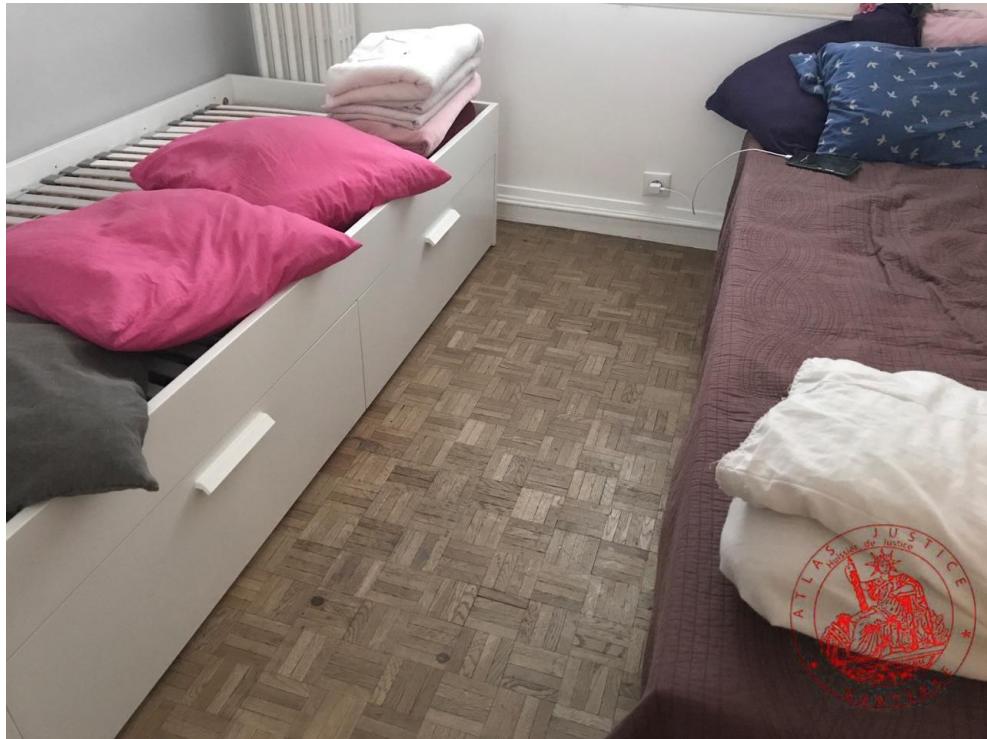
## CHAMBRE 1

**L'accès** s'effectue par une porte simple en état d'usage normal, de couleur blanche.

Le **sol** est recouvert de parquet en état d'usage normal, en mosaïque.

Les **murs** sont recouverts de peinture en état d'usage normal, de couleur blanche.

Le **plafond** est recouvert de peinture en état d'usage normal, de couleur blanche, fil, douille et ampoule.

**L'éclairage naturel** de la pièce est assuré par une fenêtre en bon état, de couleur blanche, ouverture battant double, châssis pvc, double vitrage volet accordéon en pvc.

- un radiateur de chauffage central en état d'usage normal

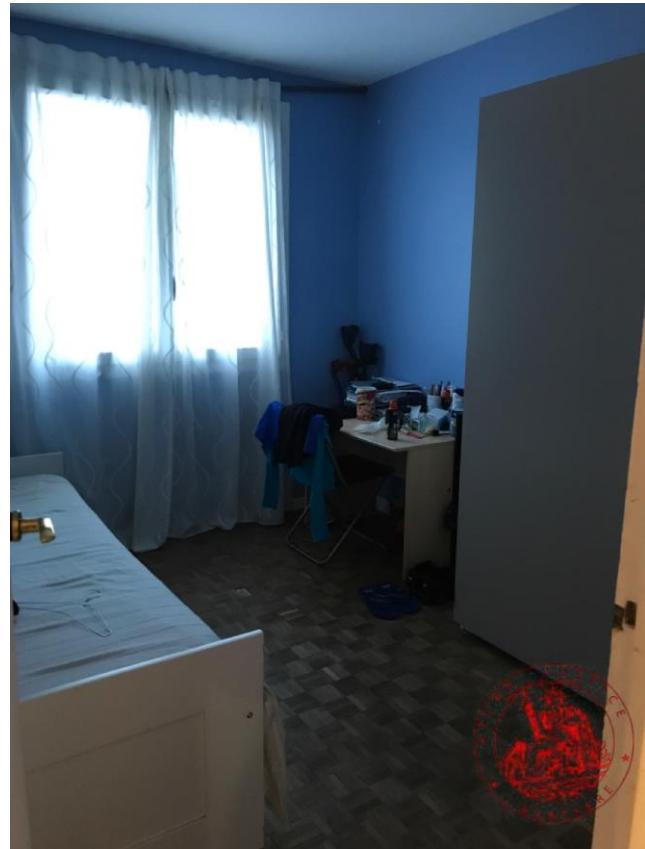
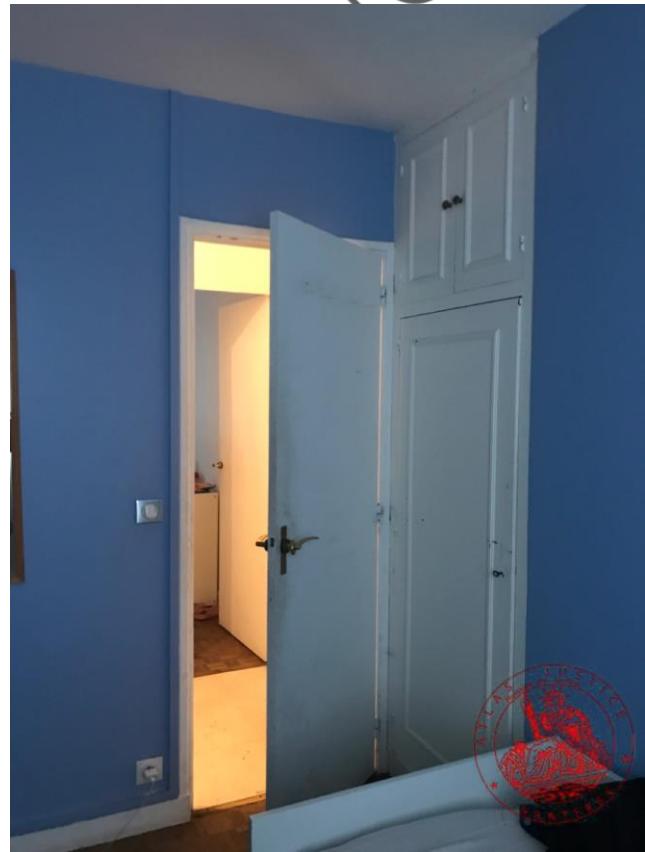
## CHAMBRE 2

**L'accès** s'effectue par une porte simple en état d'usage normal, de couleur blanche.

Le **sol** est recouvert de parquet en état d'usage normal en mosaïque.

Les **murs** sont recouverts de peinture en état d'usage normal, de couleur bleue.

Le **plafond** est recouvert de peinture en état d'usage normal, de couleur blanche, fil, douille et ampoule.

**L'éclairage naturel** de la pièce est assuré par une fenêtre en bon état, de couleur blanche, ouverture battant double, châssis pvc, double vitrage, volet accordéon en pvc.

- un placard avec portes battantes en état d'usage normal

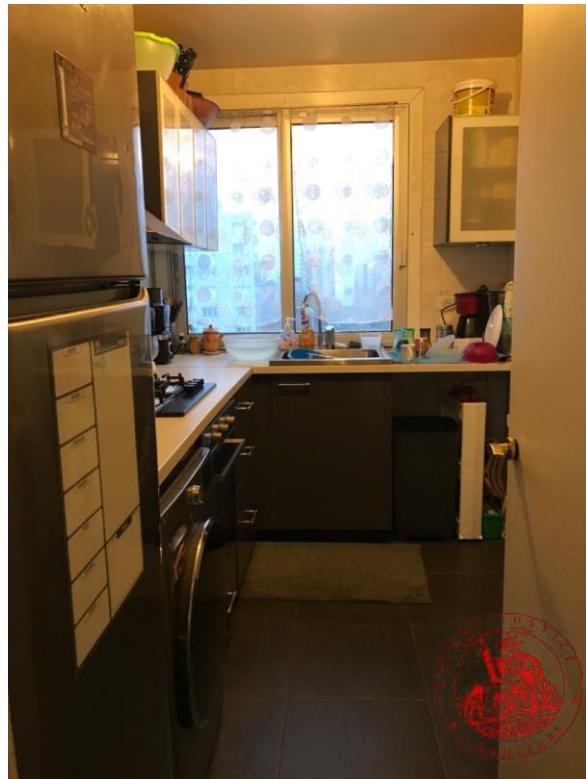
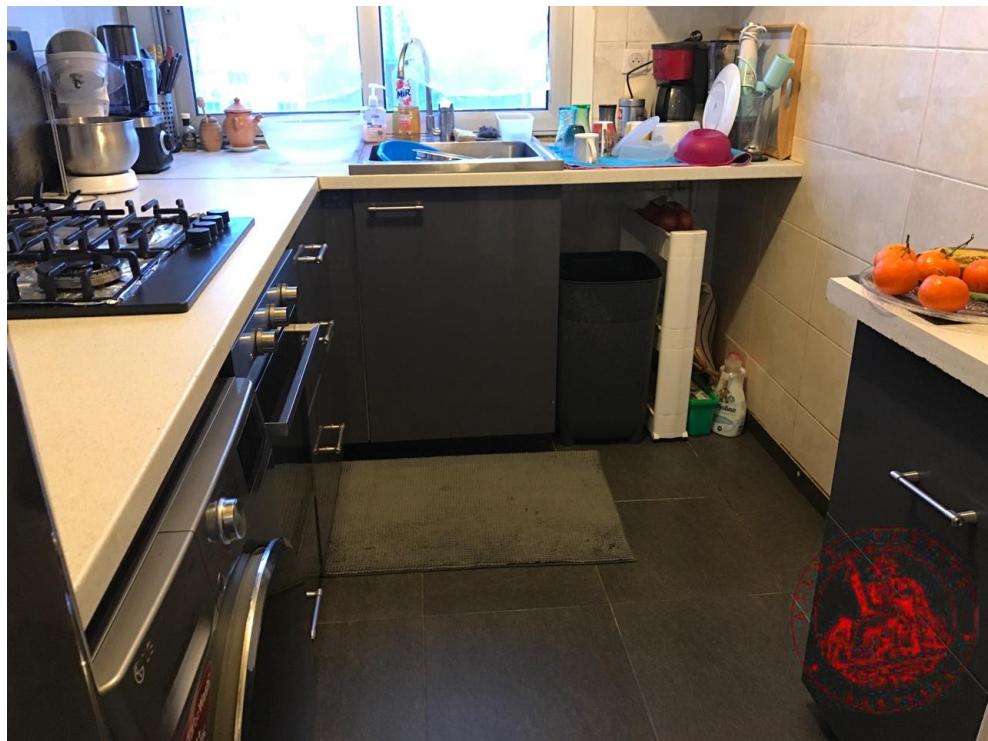
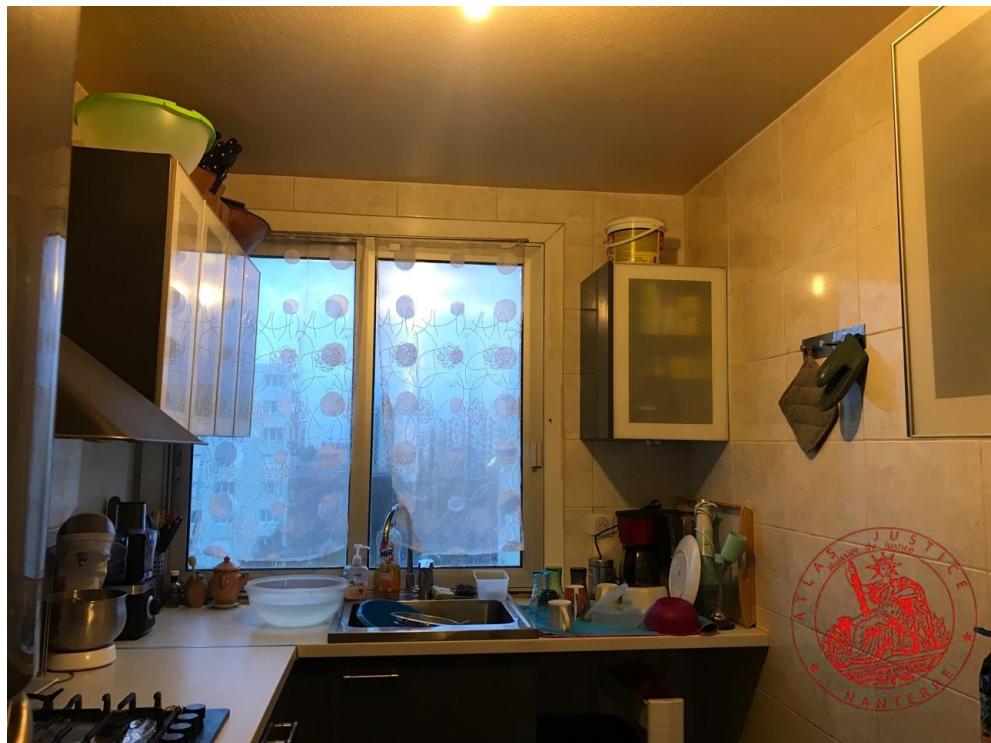
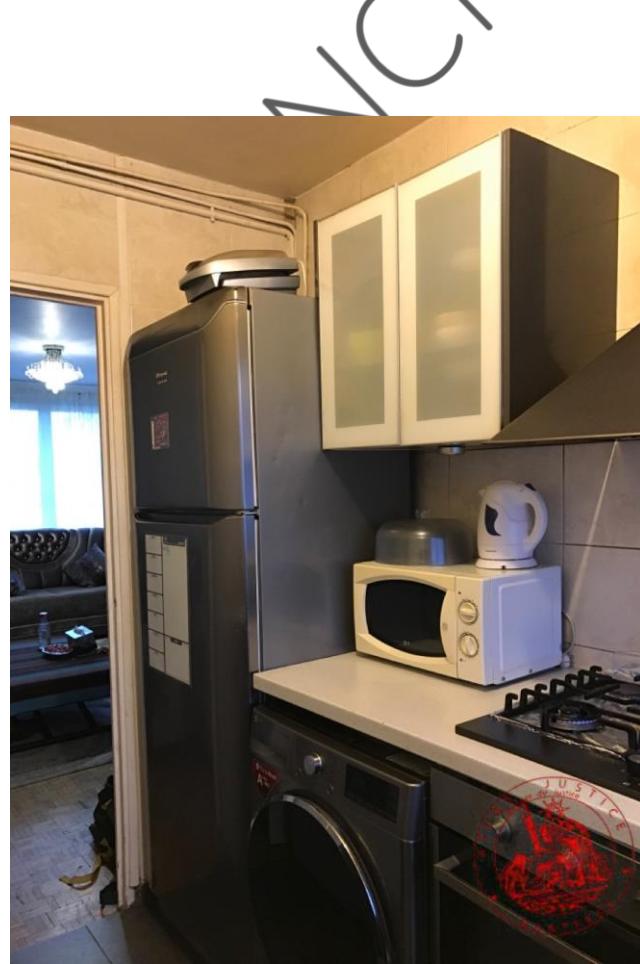
## CUISINE

Le **sol** est recouvert de carrelage en bon état, de couleur grise.

Les **murs** sont recouverts de carrelage en état d'usage normal, de couleur beige. La peinture est quant à elle en état d'usage.

Le **plafond** est recouvert de fibre de verre en état d'usage normal, de couleur blanche, fil, douille et ampoule.

L'**éclairage naturel** de la pièce est assuré par une fenêtre en état d'usage normal, ouverture coulissante, châssis aluminium, simple vitrage.

- une cuisine aménagée et équipée en état d'usage normal

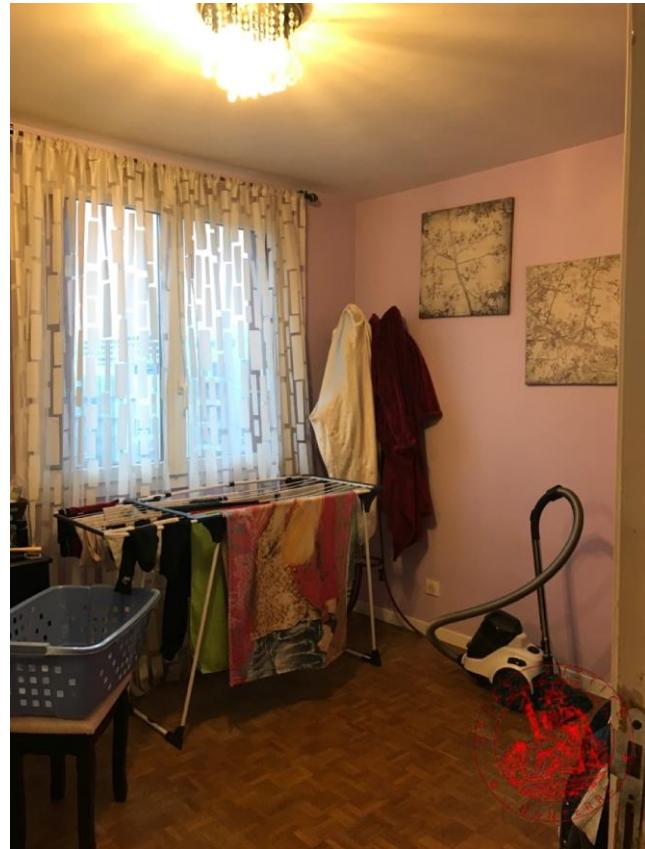
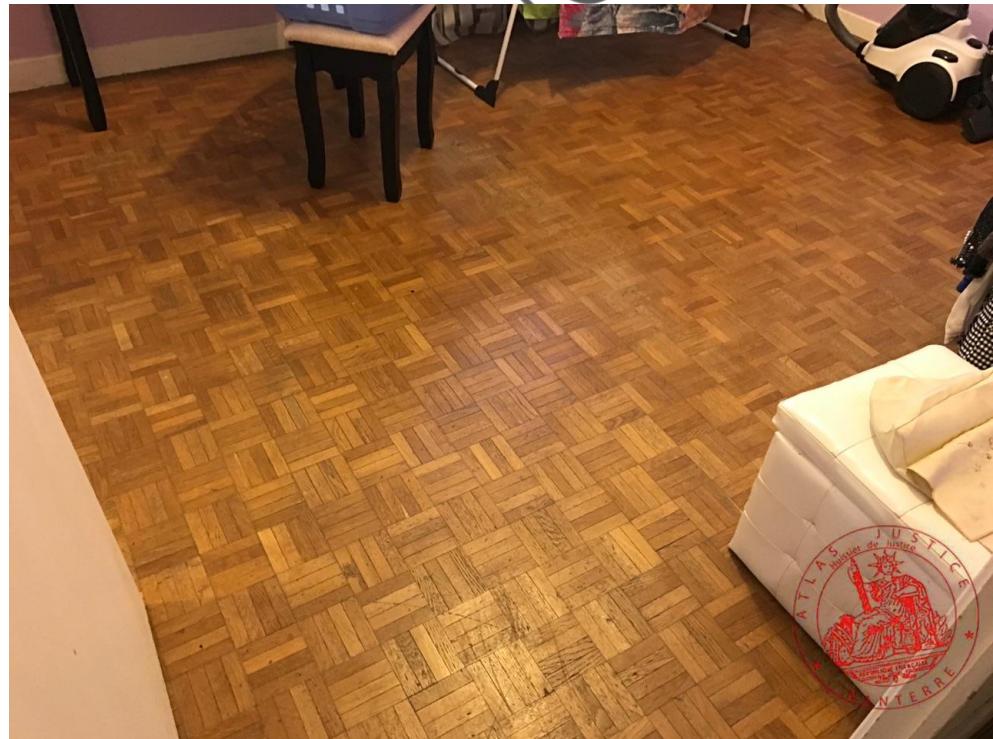
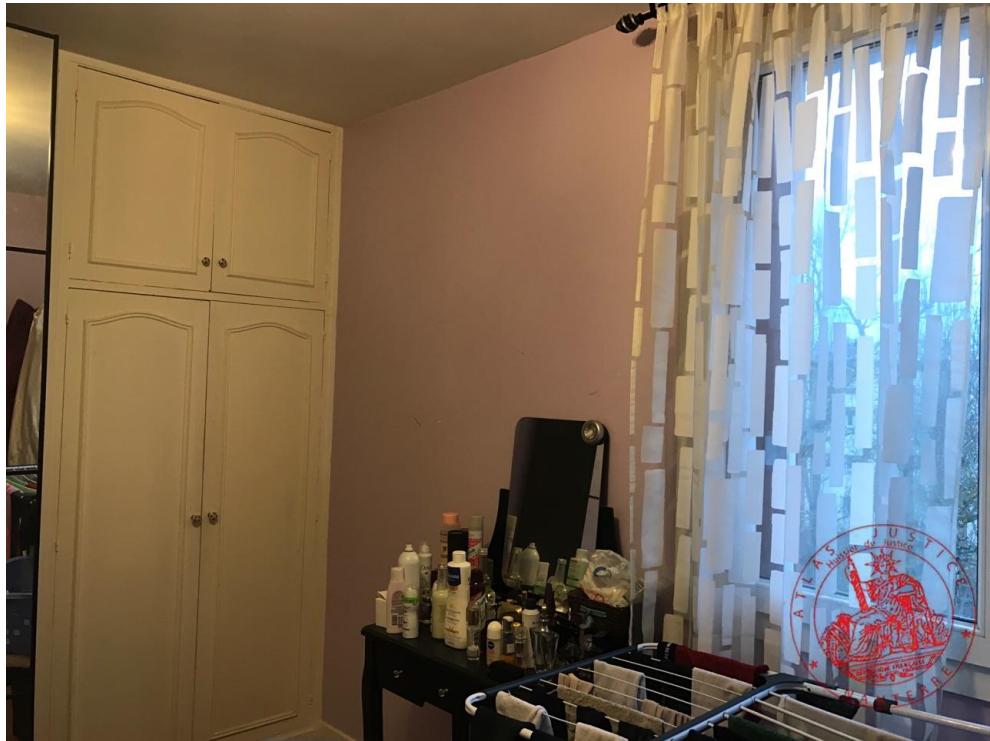
### CHAMBRE 3

**L'accès** s'effectue par une porte simple en état d'usage normal, de couleur blanche.

Le **sol** est recouvert de parquet en état d'usage normal, en mosaïque.

- un placard avec portes battantes en état d'usage normal
- un radiateur de chauffage central en état d'usage normal
