## PROCES VERBAL DE DESCRIPTION

**L'AN DEUX MILLE VINGT ET UN ET LE SEIZE NOVEMBRE  
A 14 H 30**

Me suis transportée ce jour 21, allée Prosper Gigot à VILLETANEUSE,

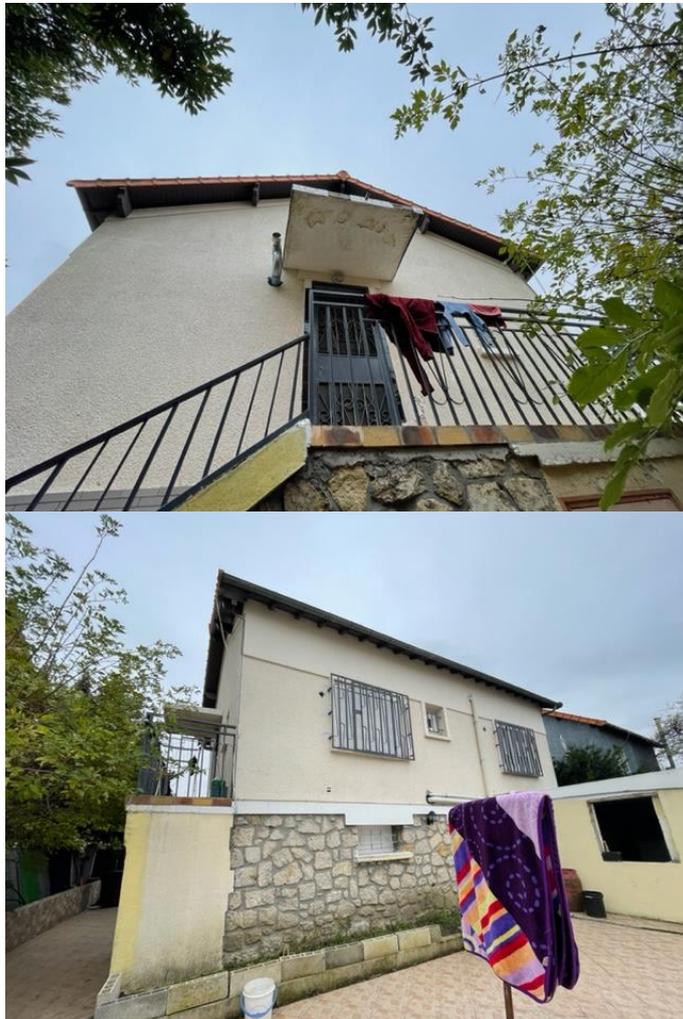
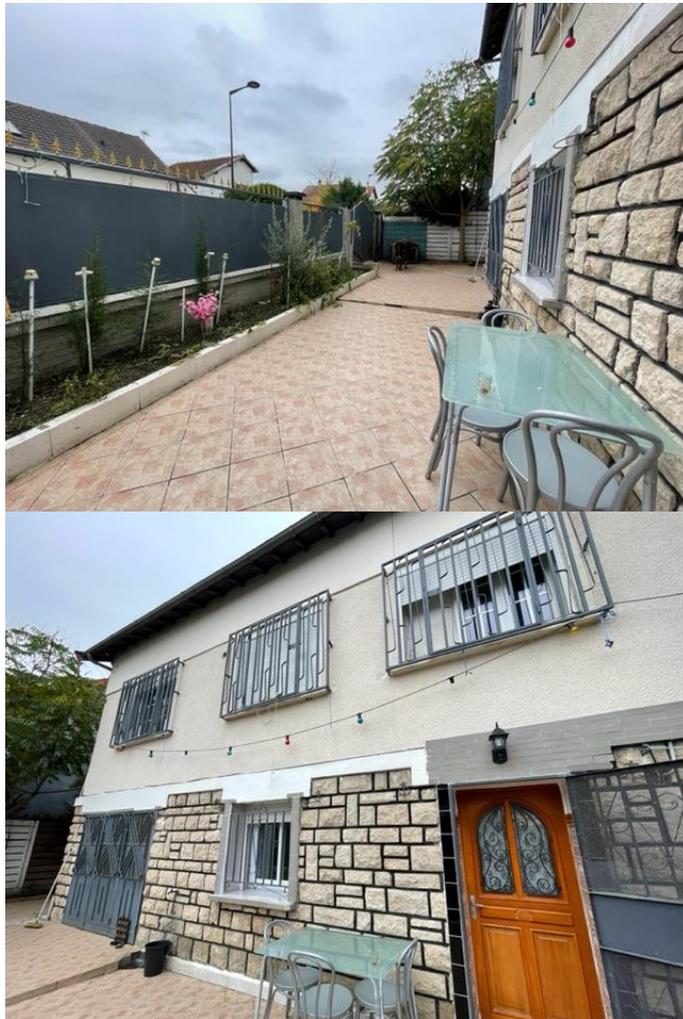
*L'accès à la parcelle s'effectue par un portail métallique ou par une porte métallique, les deux desservant une terrasse carrelée.*
