Selon les documents en ma possession, ces biens immobiliers, propriétés bâties et non bâties, dépendent d'un ensemble immobilier en copropriété sis sur la commune de LYON 8^{ème} Arrondissement (69008 - RHONE), 11 et 13 avenue de Pressensé, comprenant :

Mes constatations terminées, je me suis retirée en mon Etude, j'ai clos et dressé le présent Procès-Verbal de Description pour servir et valoir ce que de droit.

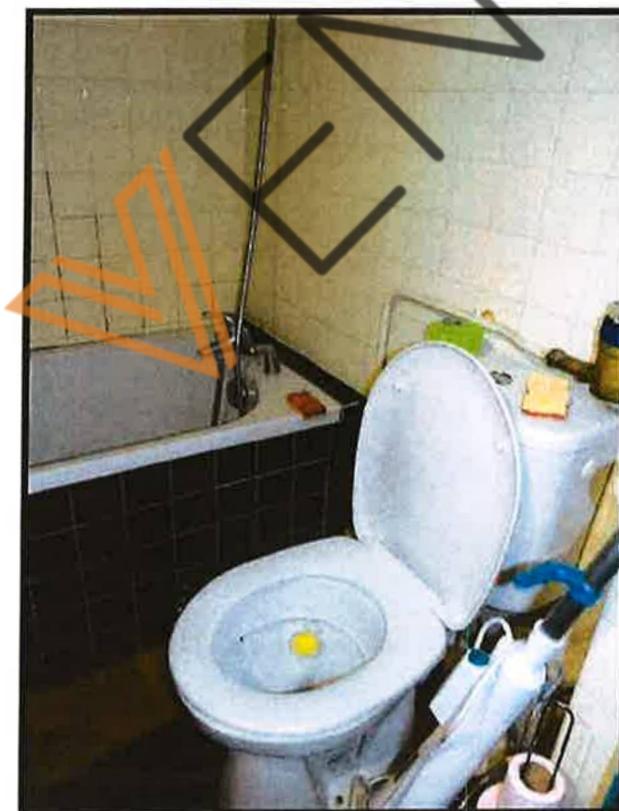
- d'un wc siège anglais avec double abattant,

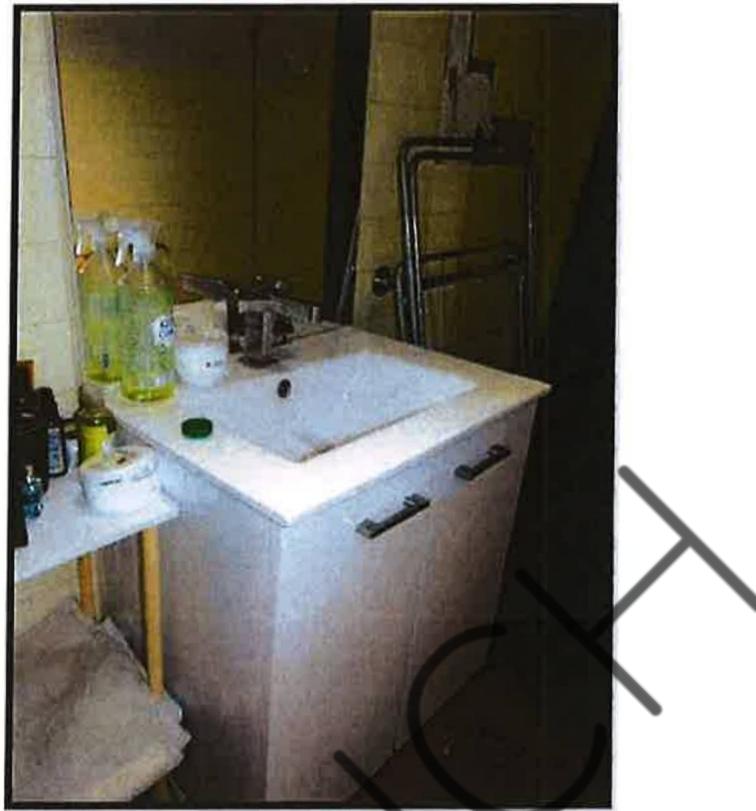
- d'une vasque avec robinet mitigeur eau chaude/eau froide sur un meuble à deux portes,

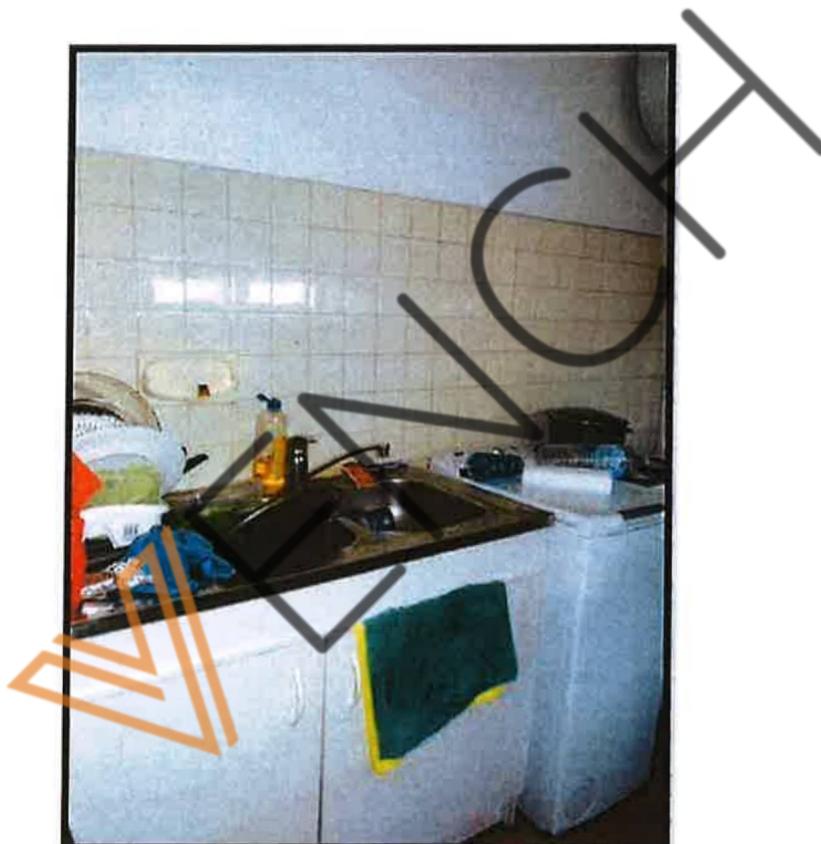
La pièce est équipée d'un évier à deux bacs avec égouttoir en inox, robinet mitigeur eau chaude/eau froide, sur un placard à deux portes.

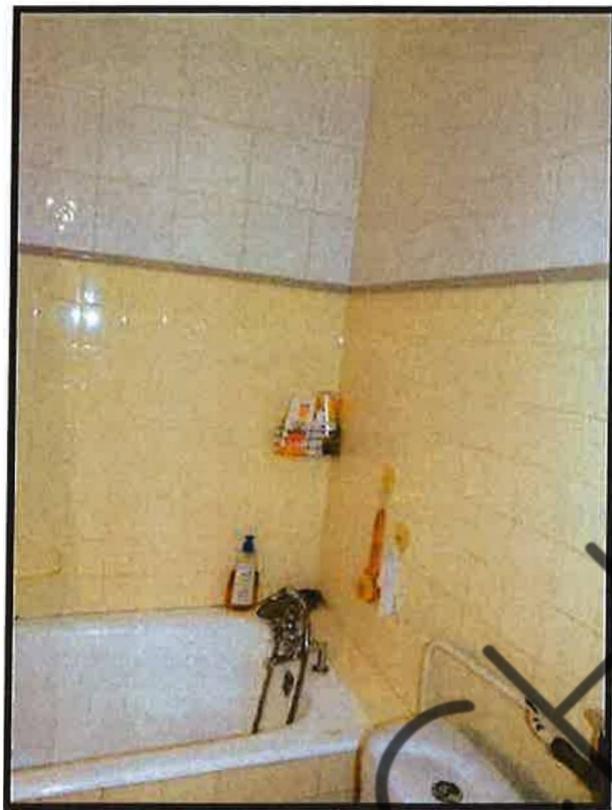
*Les murs sont revêtus de faïence murale, surmontée de toile de verre recouverte de peinture en état.
La faïence murale au droit du lavabo et du wc, sur le côté opposé, est surmontée sur trois rangées de faïence murale différente.*

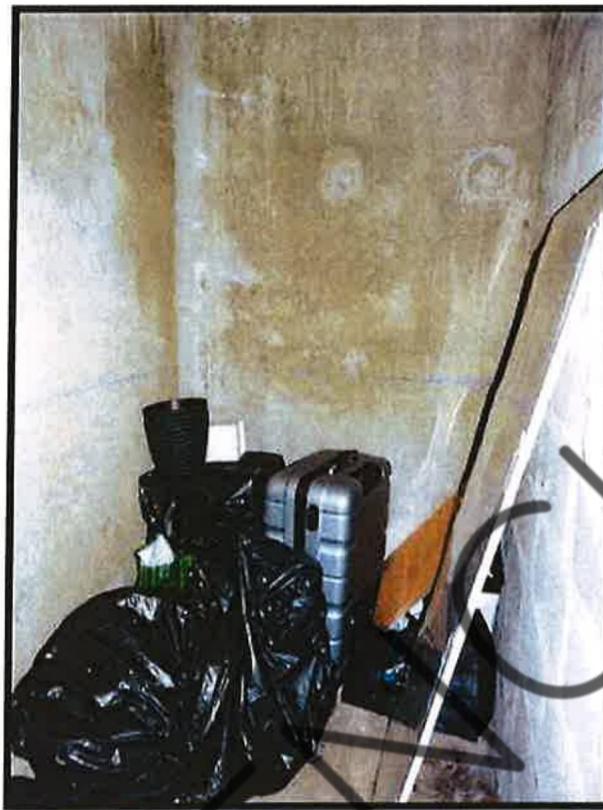
Le sol est constitué d'une chape béton.

Les murs et le plafond sont bruts.
