PROCES VERBAL DE DESCRIPTION

- Que dans le cadre des actes préparatoires à la vente des biens et droits immobiliers saisis appartenant à Monsieur **Chandrasegaram SUGANTHAN**, il me requiert à l'effet de procéder à la description de l'appartement situé 40, avenue de la Division Leclerc à DRANCY en Seine-Saint-Denis au deuxième étage, porte face, correspondant au lot de copropriété numéro 3, accessoirisé dans les combles du bâtiment A d'un grenier correspondant au lot de copropriété numéro 4 et au sous-sol du bâtiment A avec un accès par la cour commune à une cave correspondant au lot de copropriété numéro 6.

Numéro de dossier : **SUGANTHAN**/DRANCY/2022/3973
Date du repérage : 26/09/2022

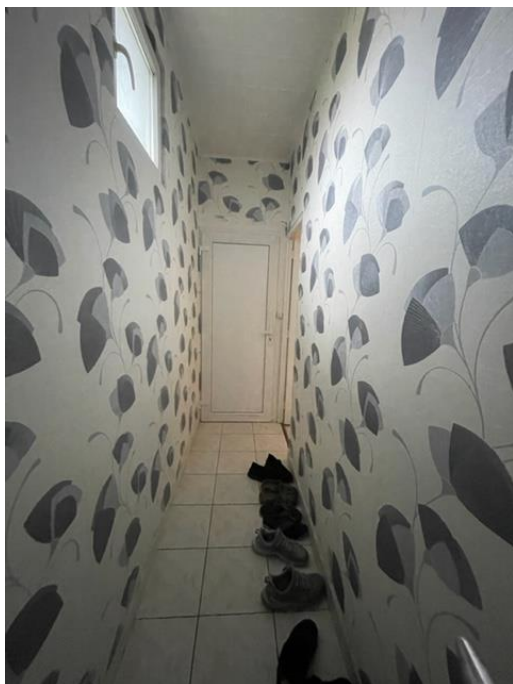
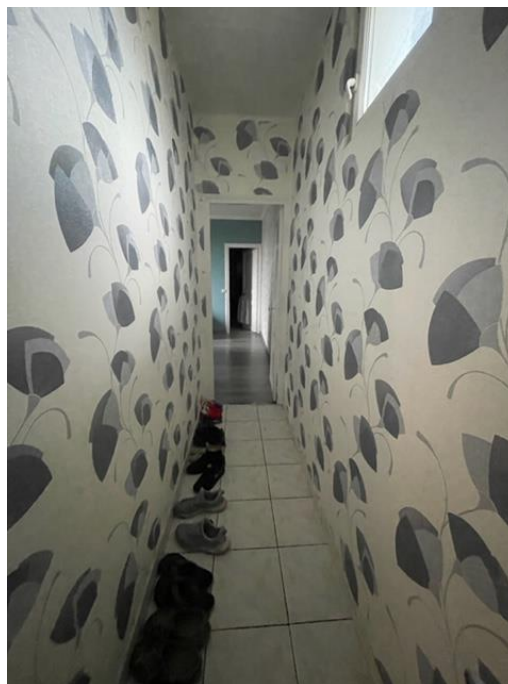
DEUXIEME COULOIR

Le sol est recouvert de carreaux de carrelage en bon état.

Les murs sont recouverts de toile de verre et de carreaux de carrelage en état d'usure avancée.

Le plafond est recouvert de dalles de polystyrène en état d'usure normale.

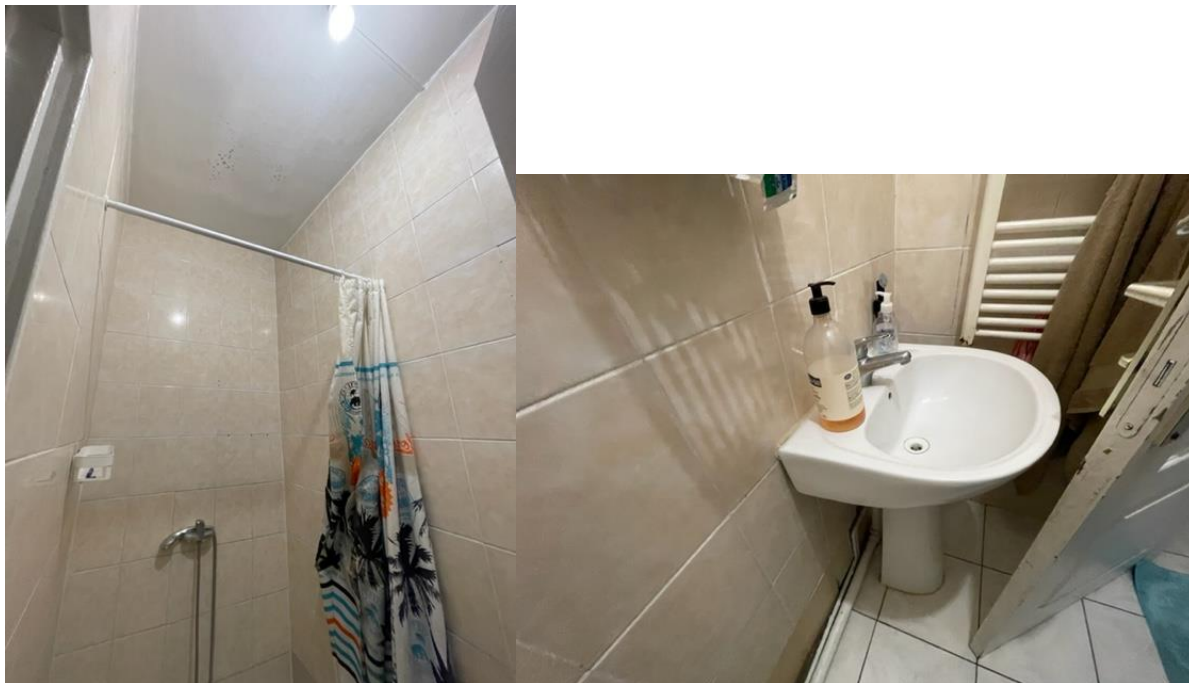
SALLE D'EAU

Le sol est recouvert de carreaux de carrelage en état d'usure normale.

Les murs sont entièrement carrelés, en état d'usure normale.

Le plafond est recouvert de toile de verre elle-même recouverte de peinture en état d'usure avancée avec quelques traces de moisissure au-dessus du bac de douche.

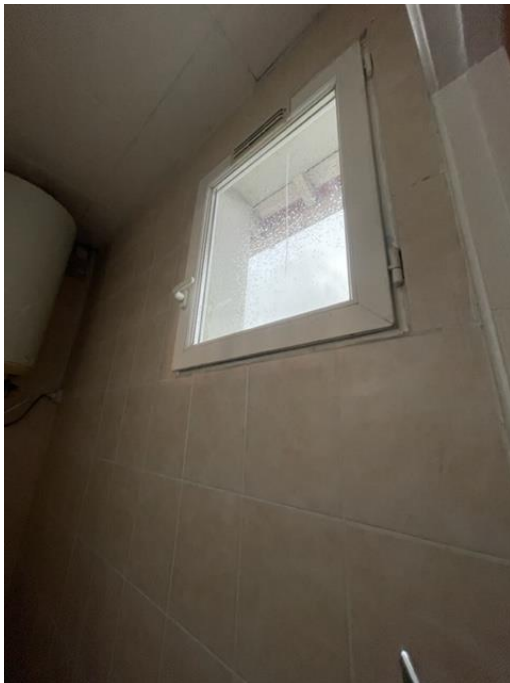
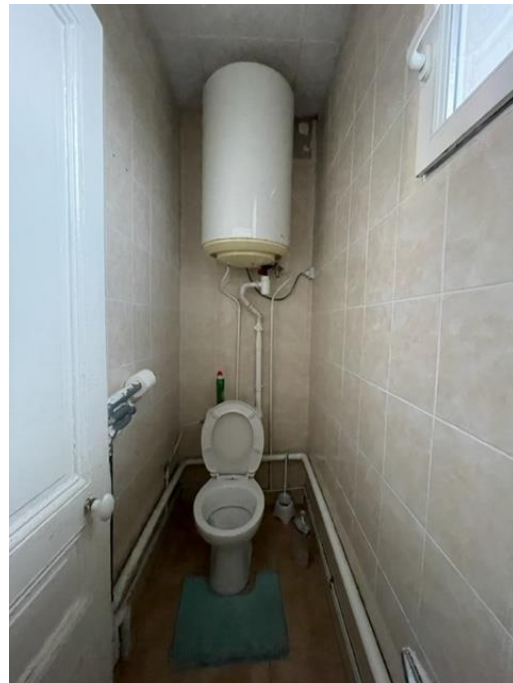
TOILETTES

Le sol est recouvert de carreaux de carrelage. La pièce comporte une petite marche.

Les murs sont recouverts de carreaux de carrelage en état d'usure normale.

Le plafond est recouvert de dalles de polystyrène en état d'usure normale.

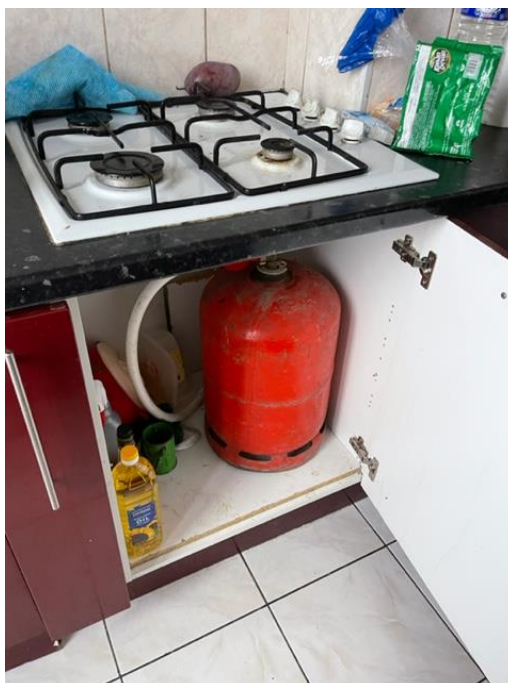
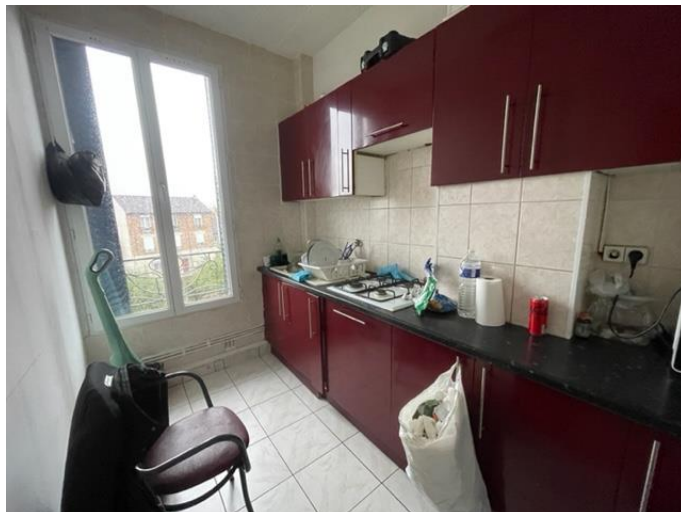
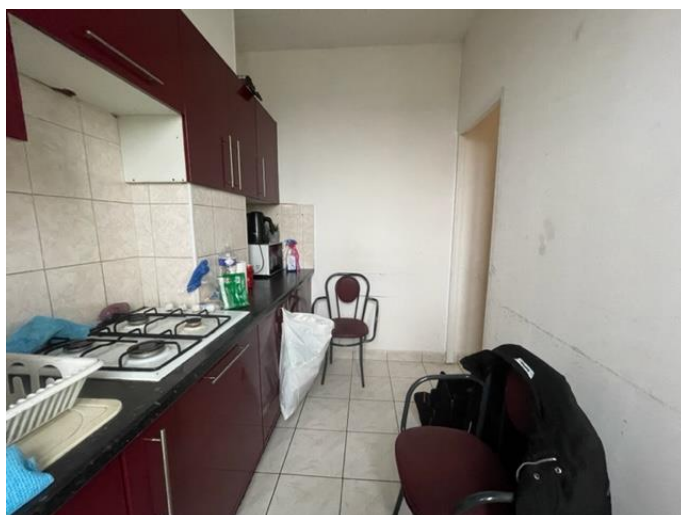
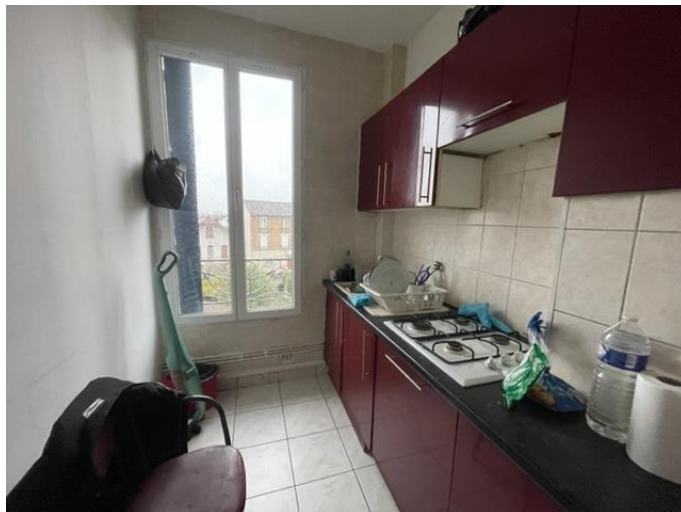
CUISINE

Le sol est recouvert de carreaux de carrelage en bon état.

Les murs sont recouverts, autour du plan de travail et de la fenêtre, de carreaux de carrelage en état d'usure normale. Au-delà, les murs sont recouverts de peinture en état d'usure normale.

Le plafond est recouvert de dalles de polystyrène en état d'usure normale.

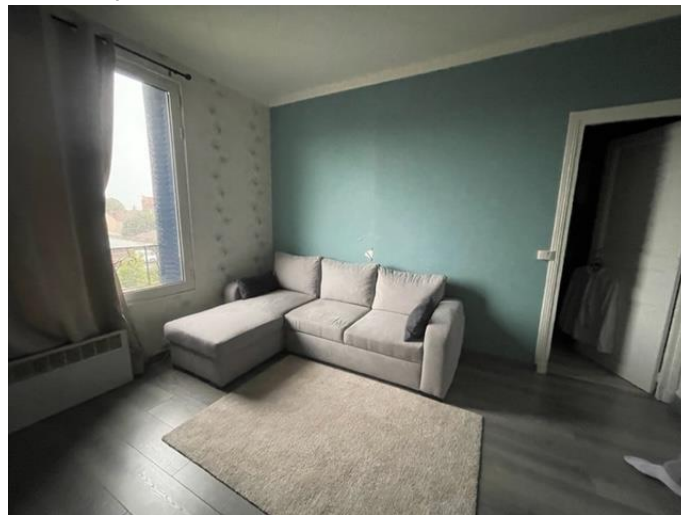
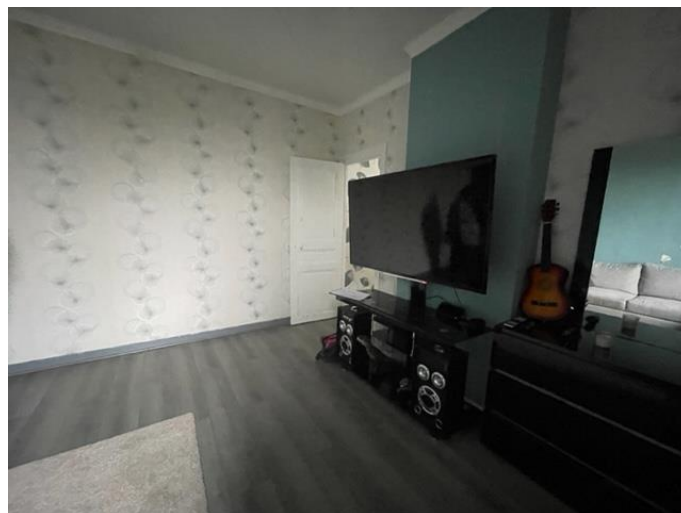
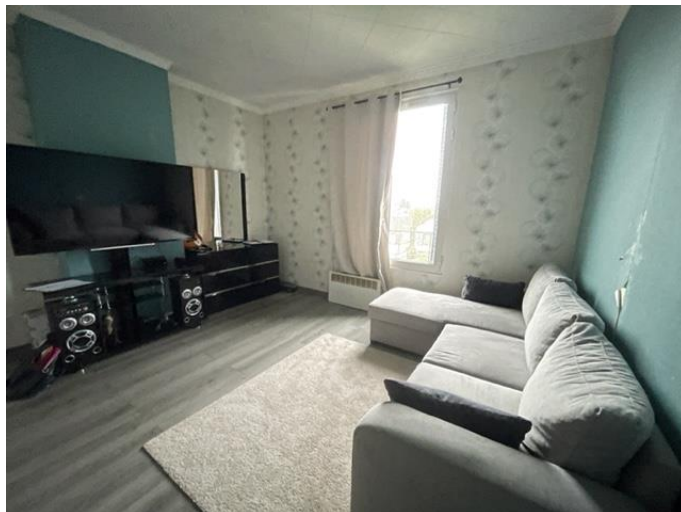
SALON

Le sol est recouvert de parquet en bon état.

Les murs sont recouverts de papier peint en bon état.

Le plafond est recouvert de dalles de polystyrène en état d'usure normale.

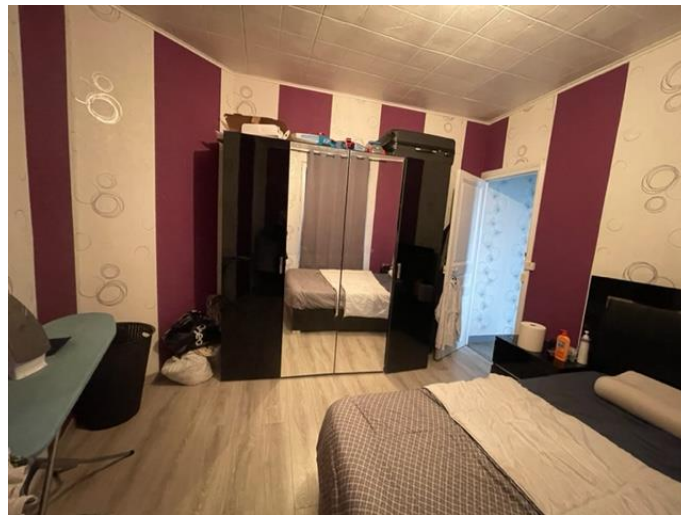
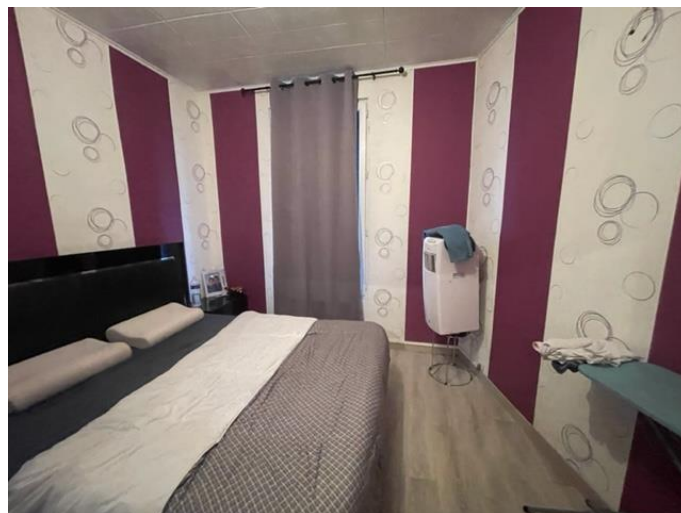
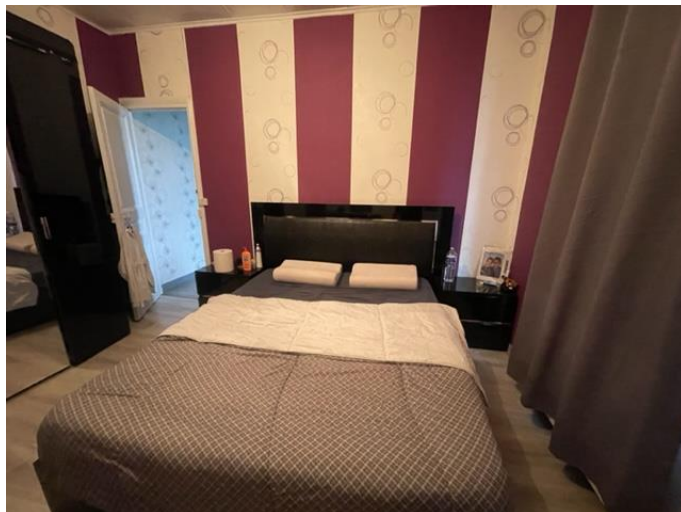
CHAMBRE

Le sol est recouvert de parquet en bon état.

Les murs sont recouverts de papier peint en bon état.

Le plafond est recouvert de dalles de polystyrène en état d'usure normale.
