PROCES-VERBAL DE CONSTAT DE DESCRIPTION

L'AN DEUX MILLE VINGT-TROIS ET LE VINGT-ET-UN FEVRIER

Me suis rendu ce jour 34 rue Scandicci 93500 PANTIN, Résidence Le Trisolaire avec pour mission de procéder à l'établissement d'un procès-verbal descriptif des lots 144, 446 et 571 appartenant à la S.C.I [REDACTED] et dont le Syndicat des Copropriétaires requérant poursuit la vente sur saisie immobilière.

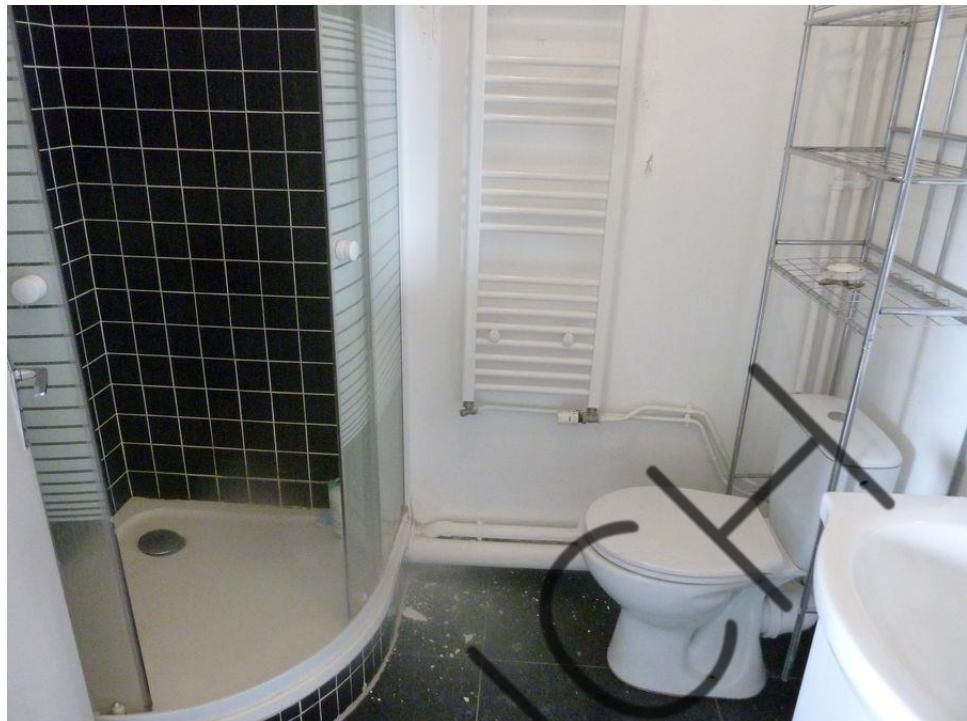
Photo 2

SALLE D'EAU

Sol, carrelage.

Sur les murs et plafond, peinture.

Une douche avec bac à douche, cabine de douche.

Un radiateur de chauffage central sèche-serviettes.

Une cuvette de WC à l'anglaise avec lunette et abattant alimentée par une chasse à effets d'eau.

Un meuble lavabo avec vasque, robinet mitigeur.

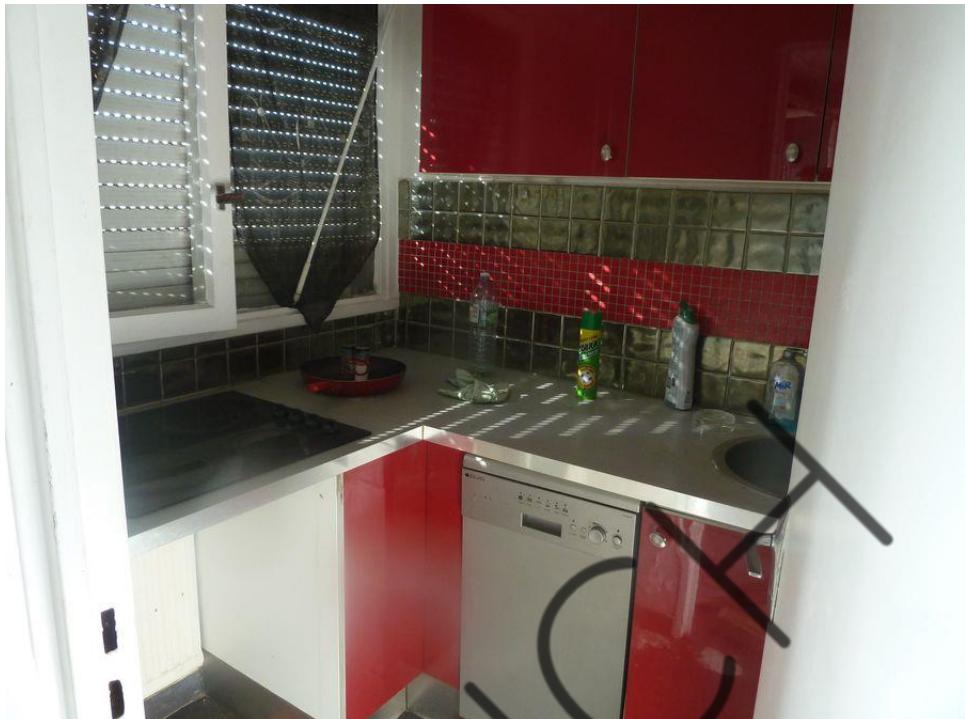
Photo 4

Sur les murs et plafond, peinture.

Un plan de travail en forme de L avec évier, robinet mitigeur. Au-dessus du plan de travail faïence murale.

Un placard mural trois portes.

Cette pièce est éclairée par une baie vitrée avec une fenêtre un battant et un verre dormant avec volet roulant à commande manuelle.

Un radiateur de chauffage central.
