# PROCÈS-VERBAL DE CONSTAT

**Date : 20/01/2023**

Me suis transporté ce jour dans un immeuble sis **217, rue du Faubourg Saint-Honoré, à PARIS -ème arrondissement**, où étant à 14 heures et en présence de :

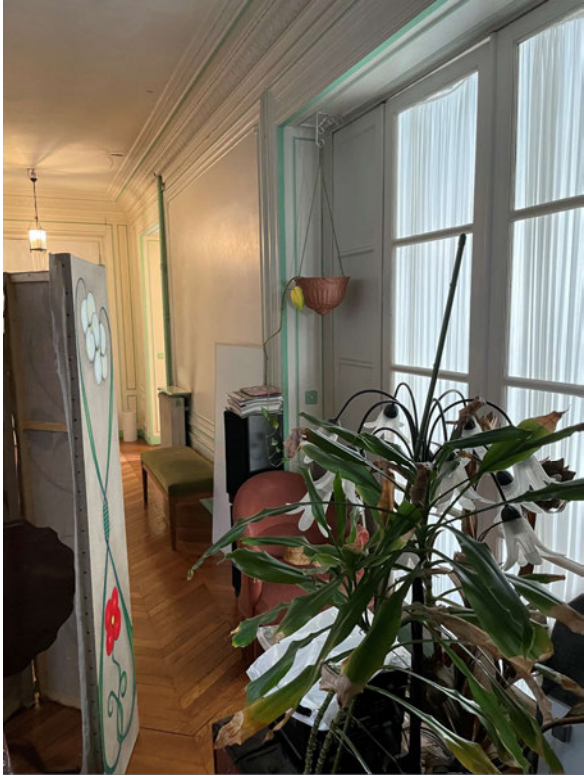
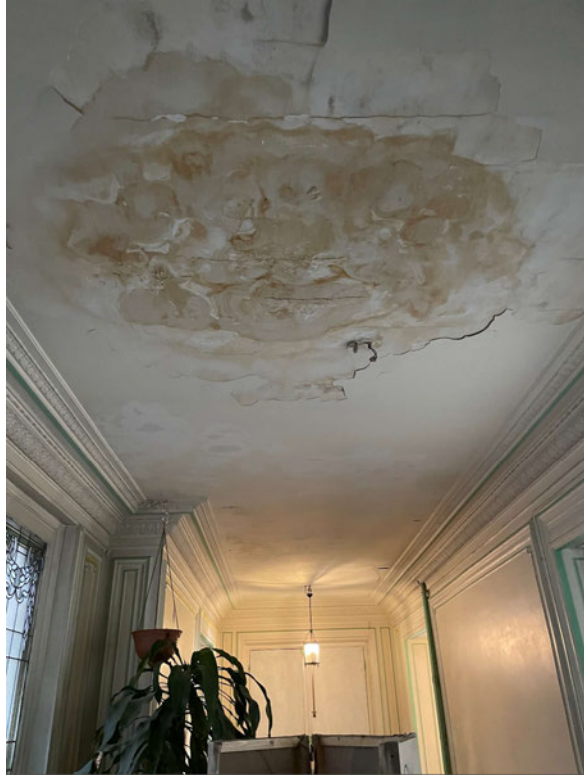
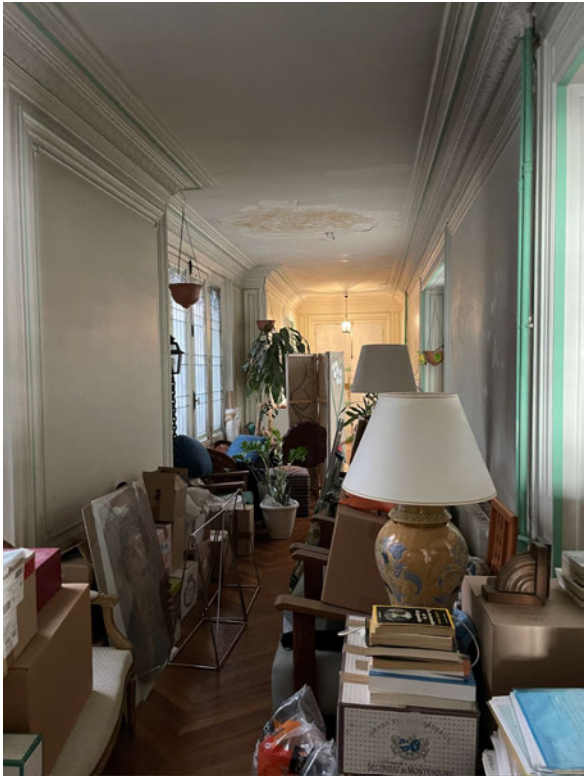
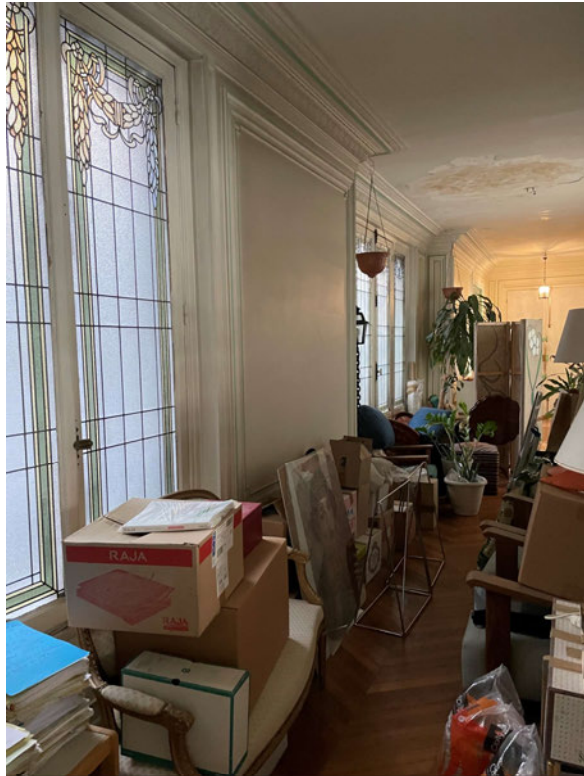
❖ **PREMIERE PIECE SITUEE A GAUCHE SUR ENTREE OUVRANT SUR LA RUE DU FAUBOURG SAINT-HONORE :**

Au sol, je retrouve un parquet en chêne à points de Hongrie, à l'état d'usage. Il a toutefois souffert par l'humidité.

Les corniches et le plafond sont recouverts d'une peinture en mauvais état, recouverts d'une peinture défraîchie. Je relève la présence de traces d'infiltrations d'eau en plafond avec la présence d'un important dégât des eaux au niveau du mur de façade.

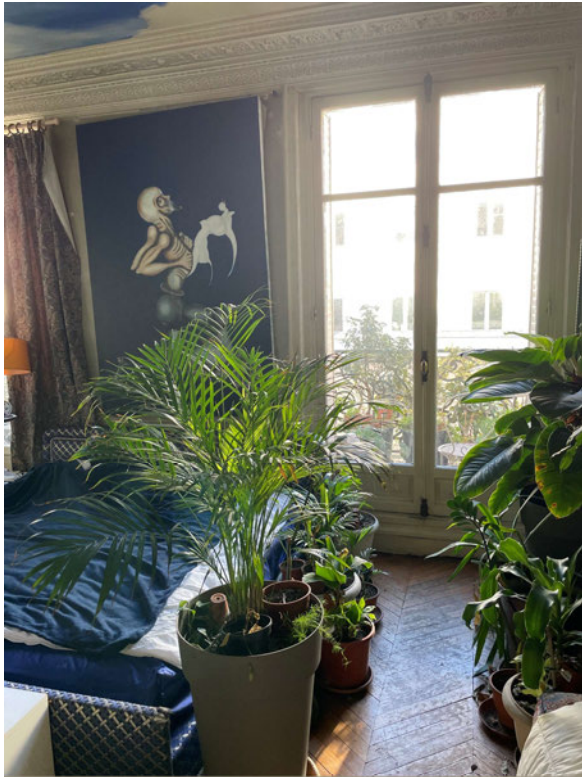
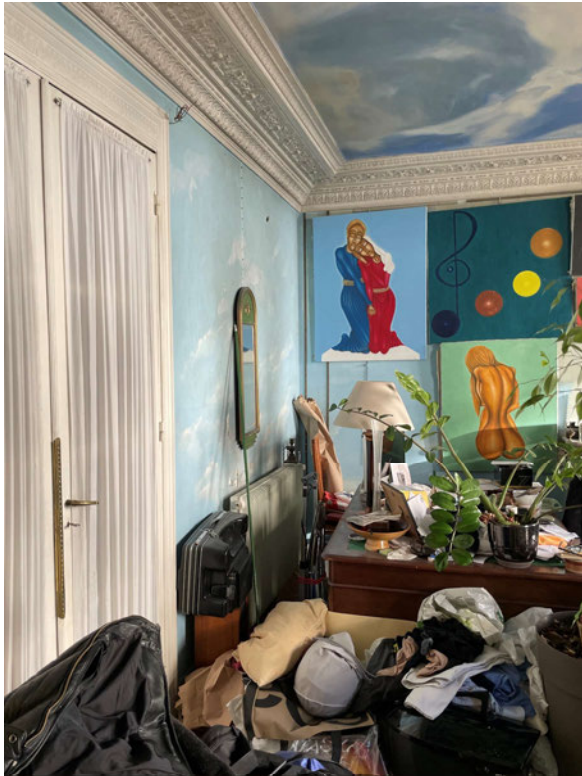
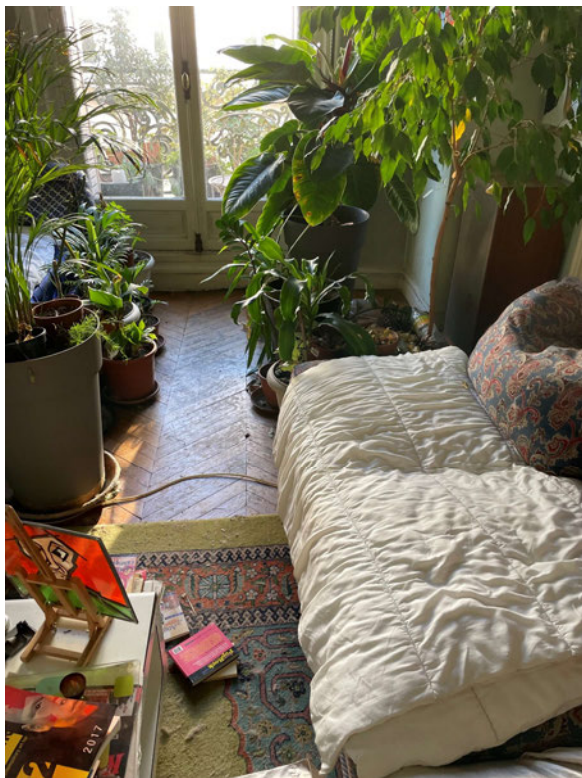
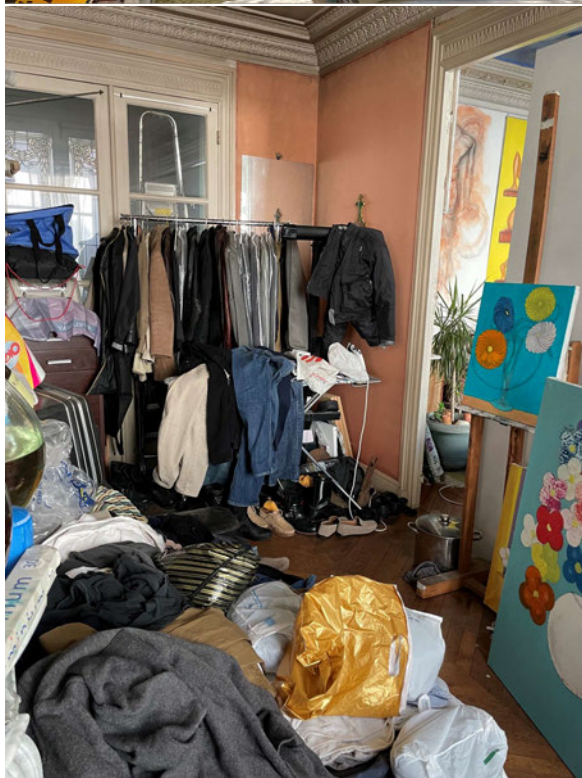
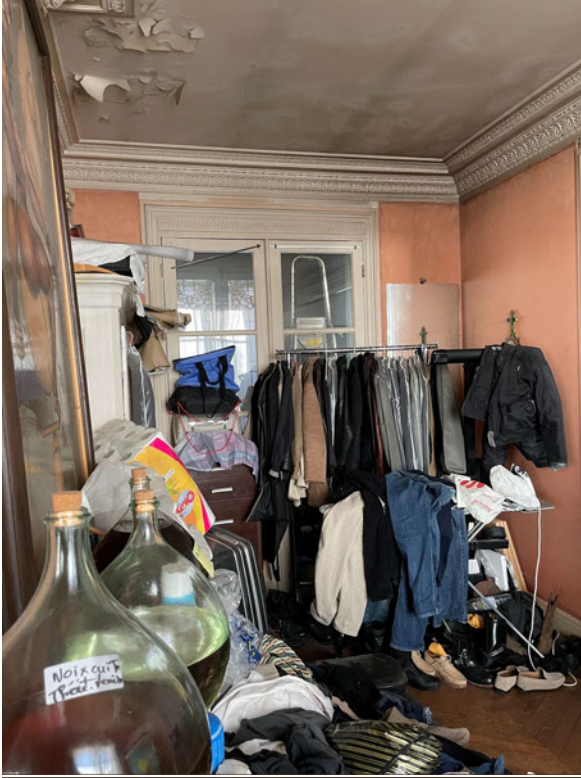
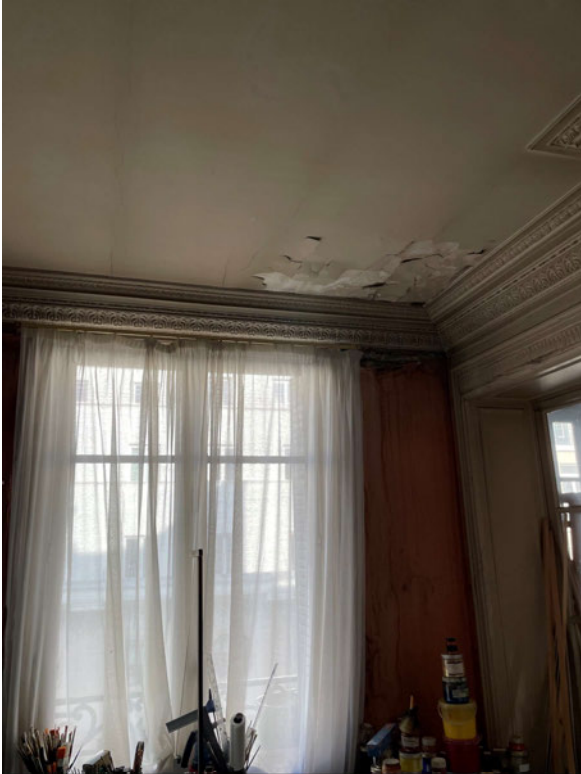
Les murs toutes faces confondues et le plafond sont en très mauvais état et dégradés par l'humidité et des dégâts des eaux.

Un éclairage naturel est assuré par une petite fenêtre structure métallique, verre clair, en mauvais état et extrêmement vétuste.

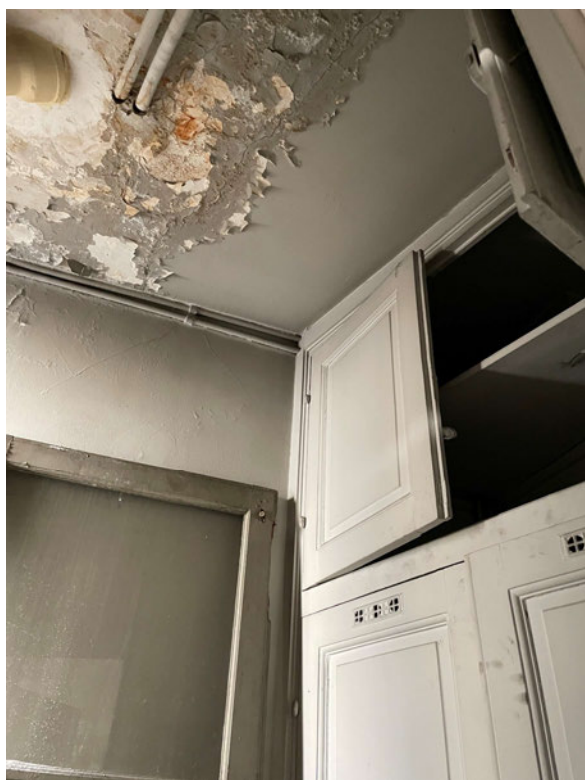
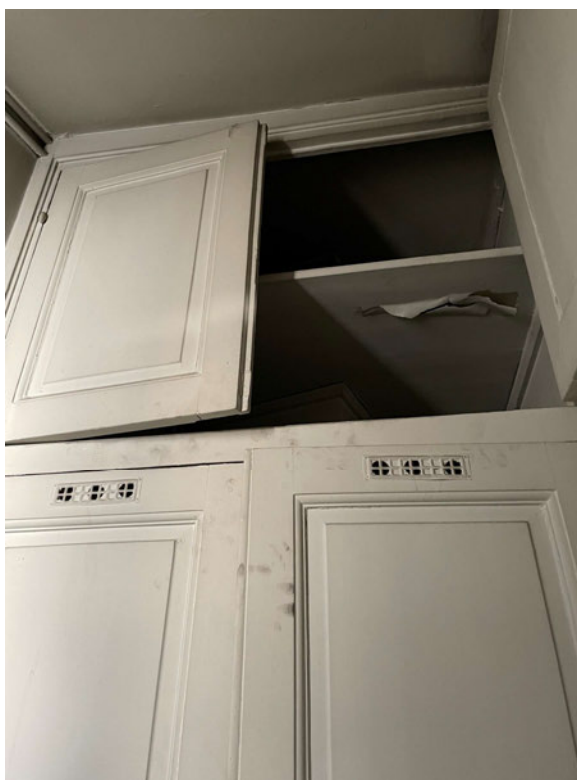
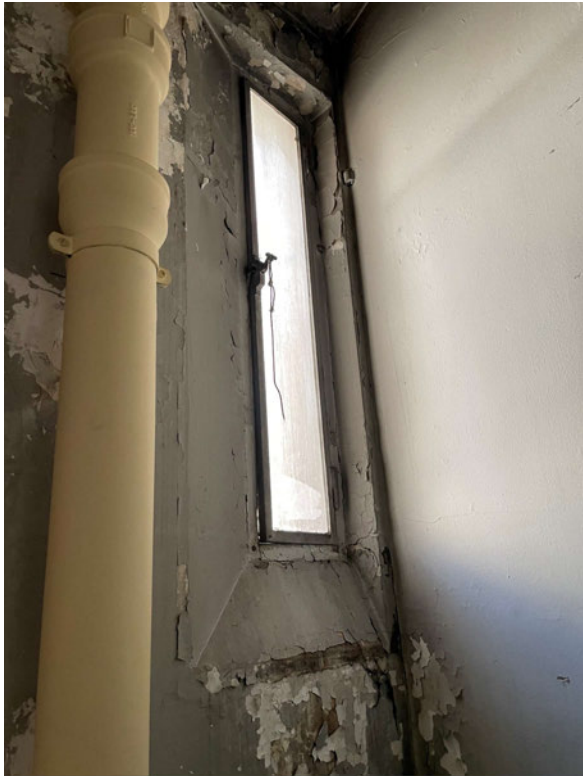
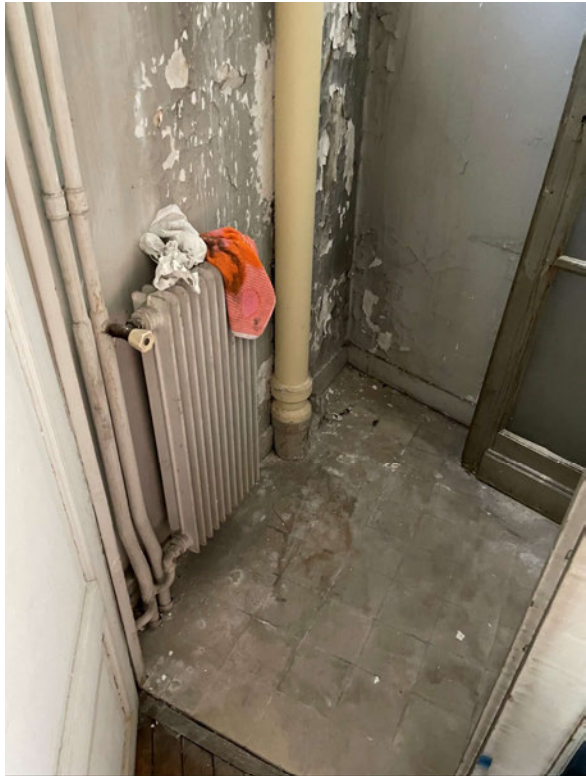
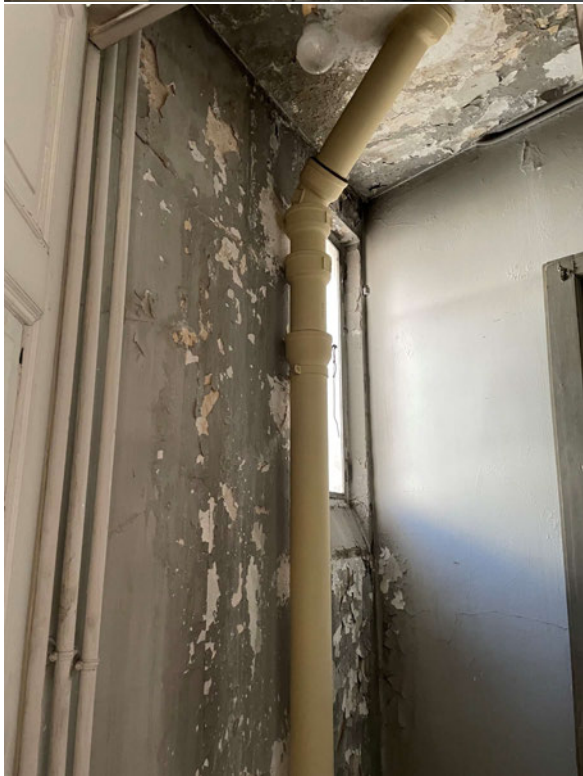
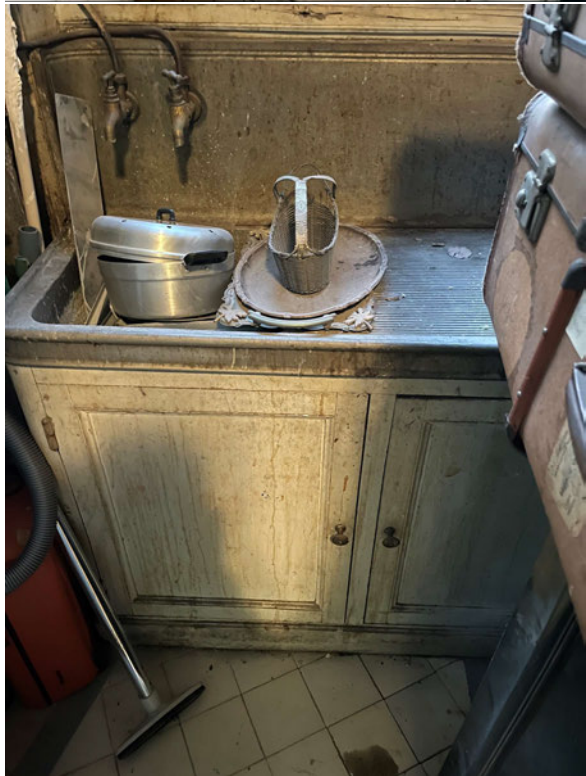
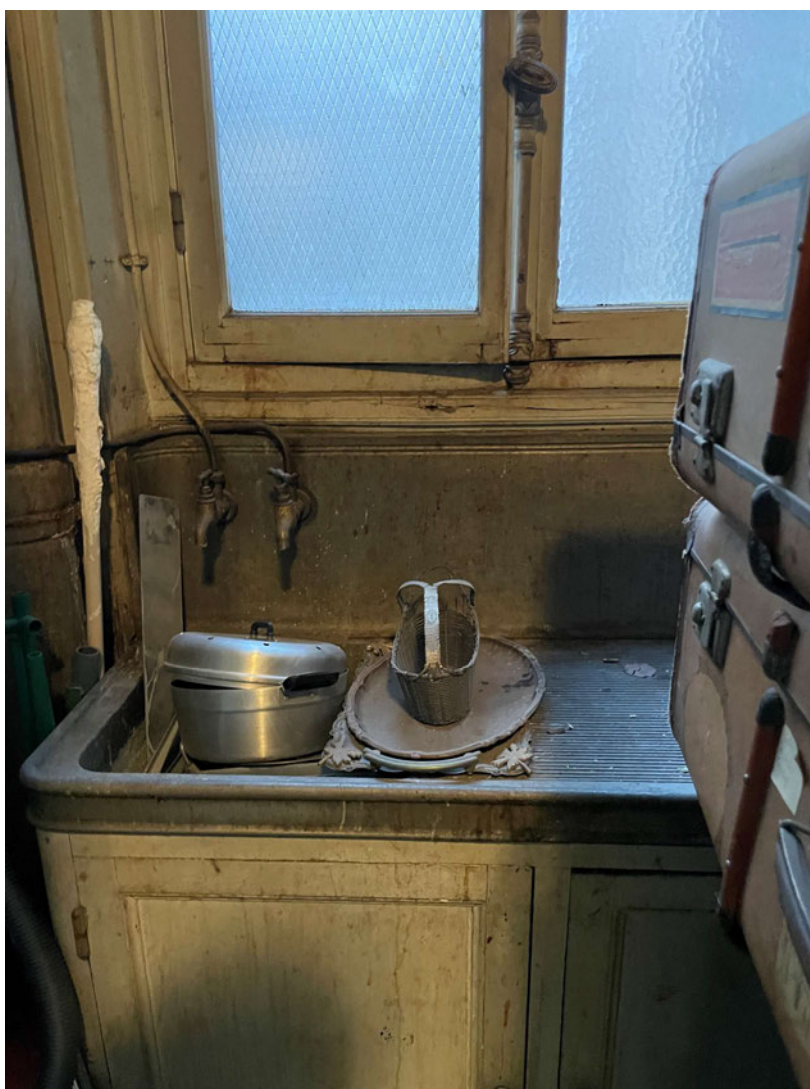
❖ **OFFICE :**

Au sol, je retrouve un carrelage qui est ancien. Plusieurs carreaux sont cassés et fêlés.

Les peintures sont défraîchies sur les murs et en plafond.

L'éclairage artificiel est assuré par un plafonnier en verre sculpté vétuste.

L'éclairage naturel est assuré par une fenêtre en bois à deux vantaux, vitrerie verre martelé, recouverte d'une peinture défraîchie.

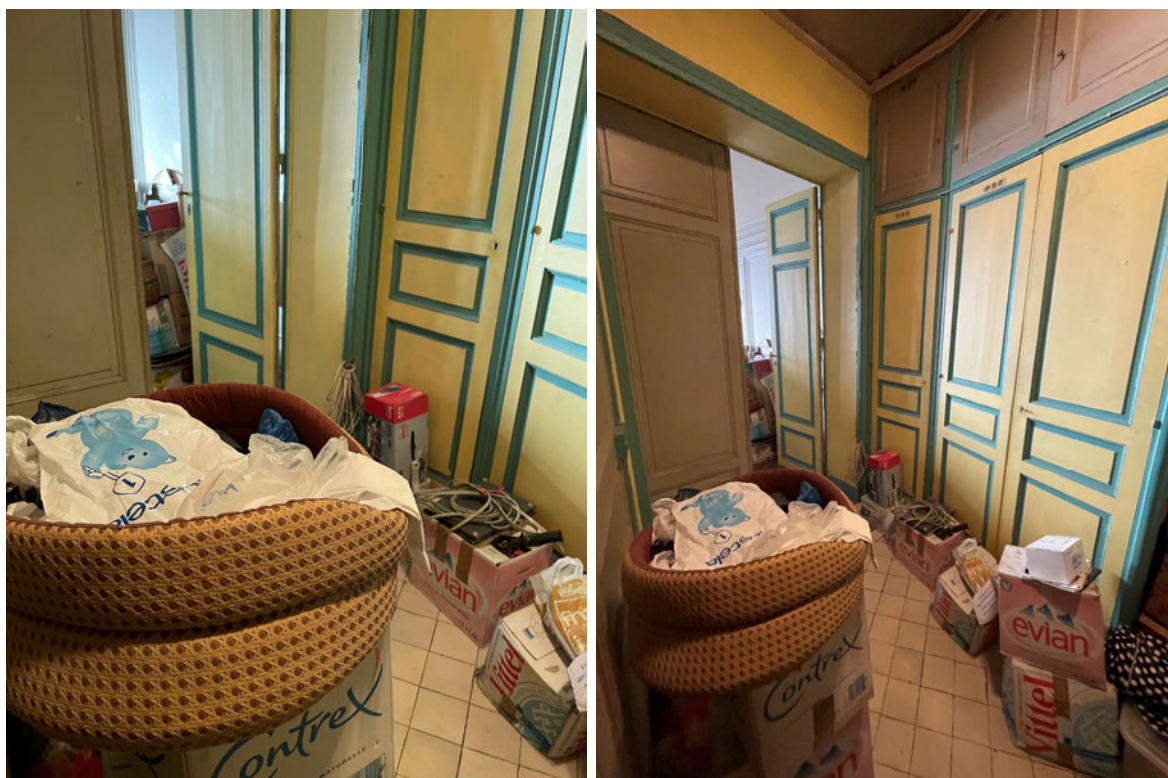
❖ **PROLONGEMENT DE L'OFFICE PETIT COULOIR DE CIRCULATION DONNANT ACCES A LA CUISINE ET A LA PORTE DE SERVICE :**

On y accède par une porte en bois à un battant à panneaux recouverte d'une peinture défraîchie. Elle n'est pas pourvue de poignée.

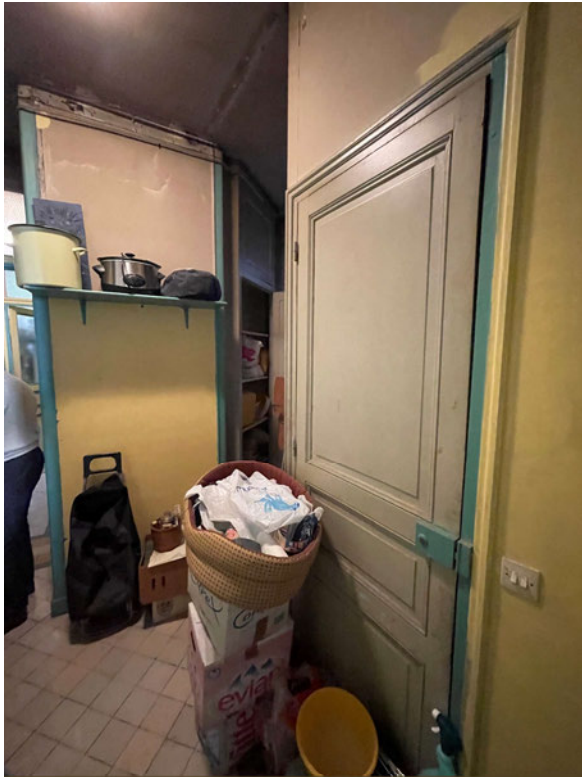
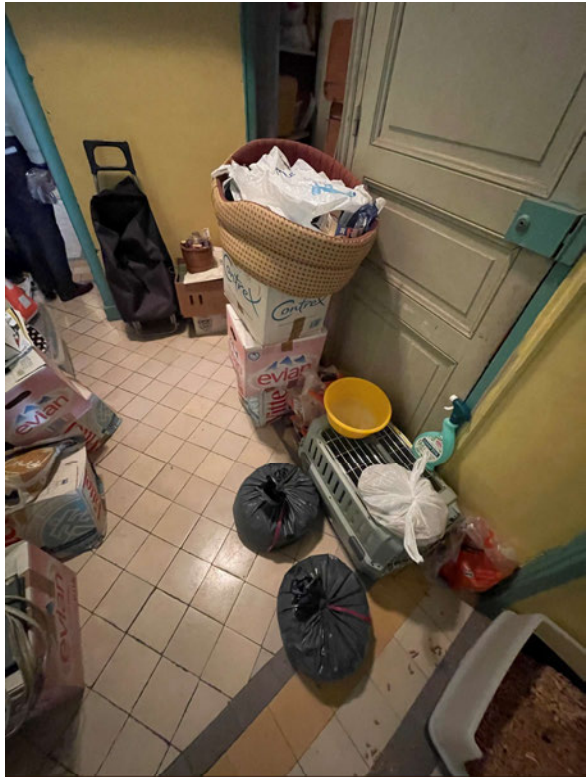
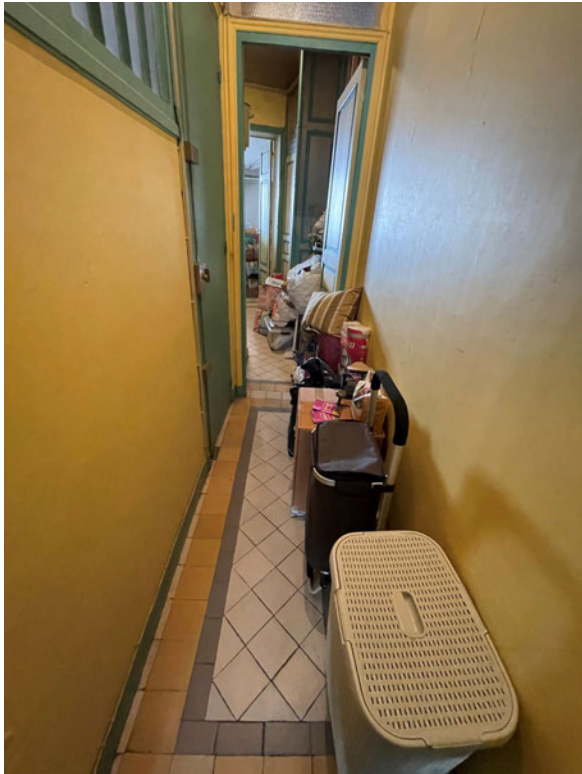
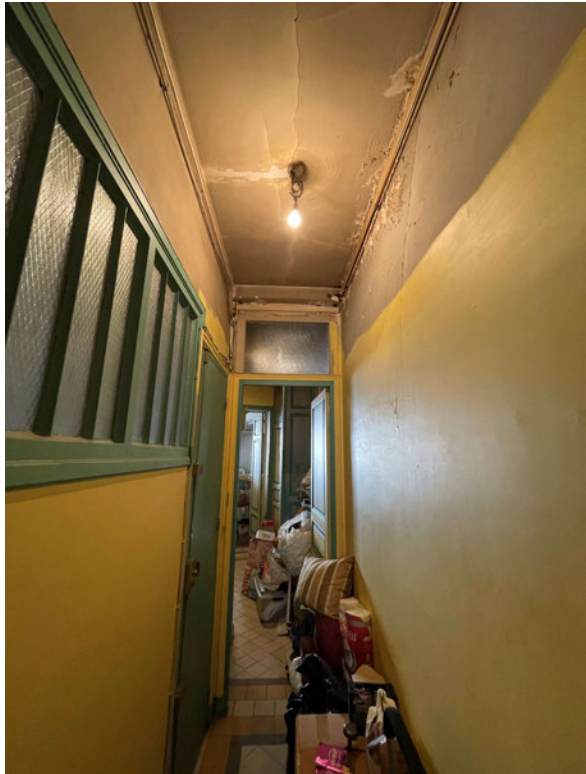
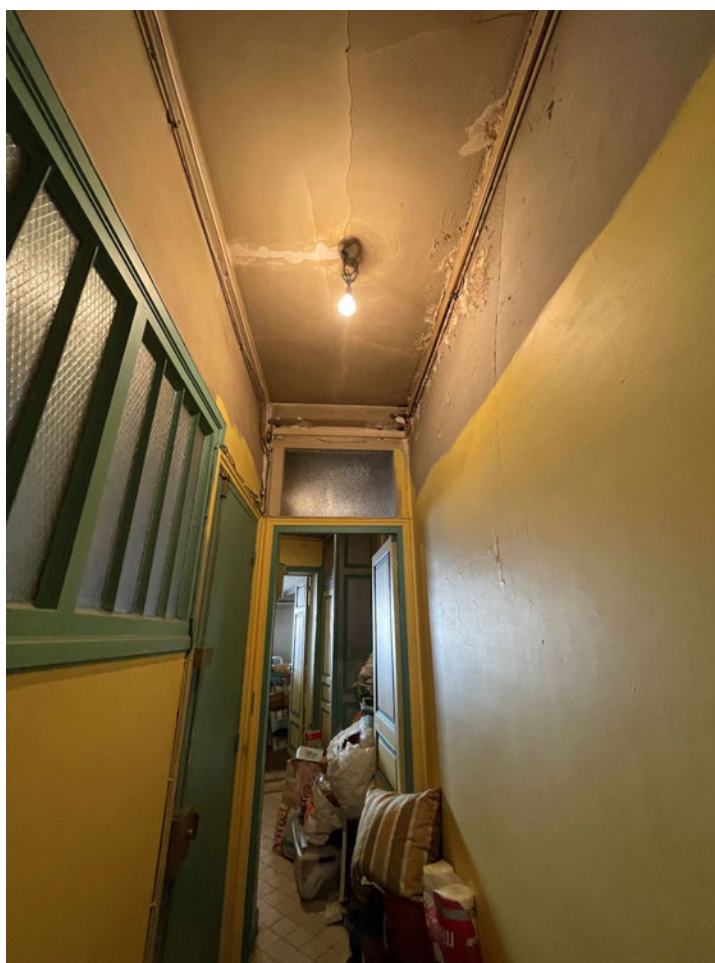
❖ **COULOIR DE SERVICE :**

Au sol, je retrouve un carrelage ancien et assez vétuste.

Les peintures sur les murs et plafond sont défraîchies et en mauvais état.

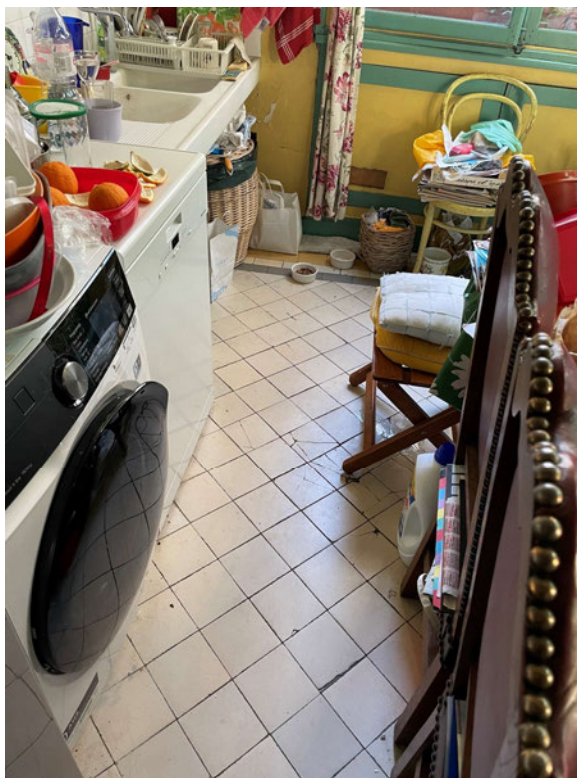
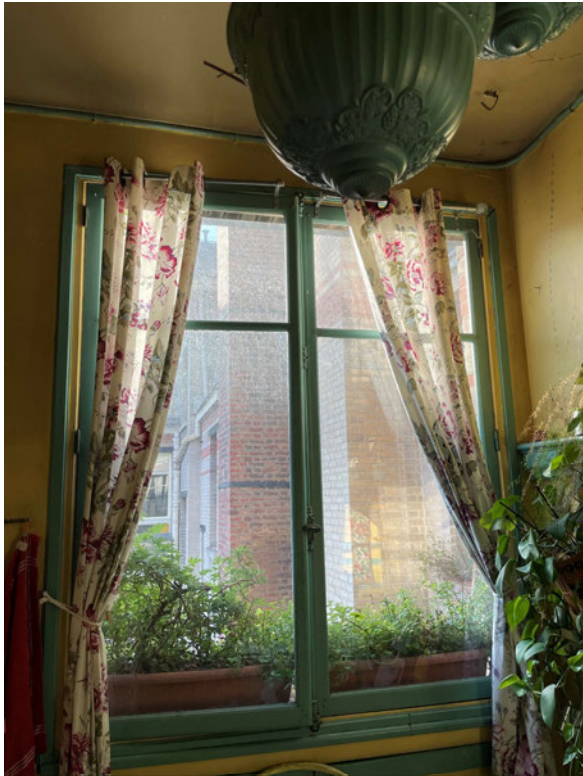
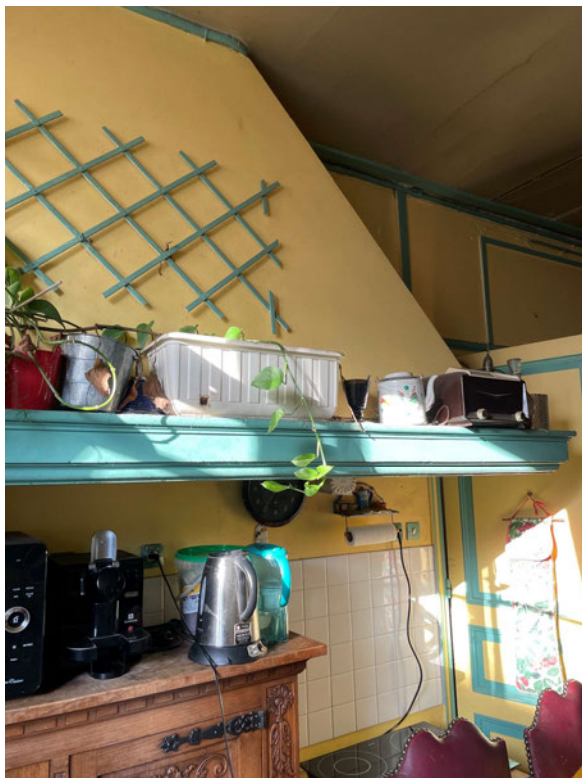
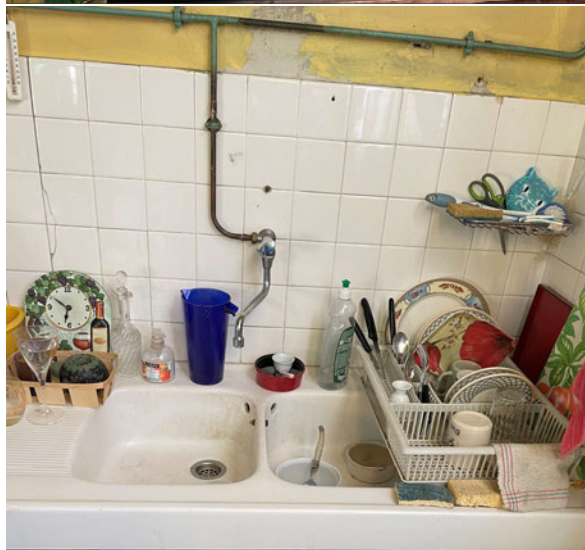
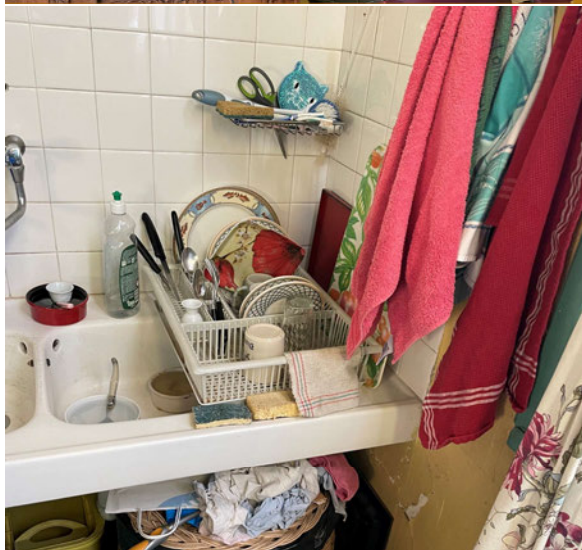
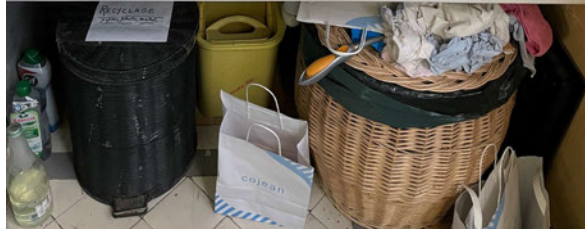
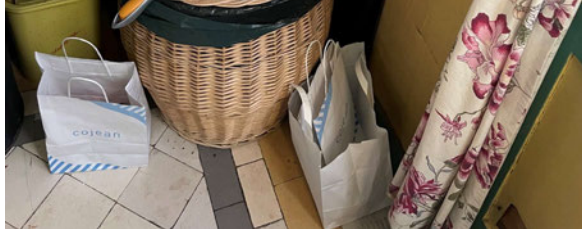
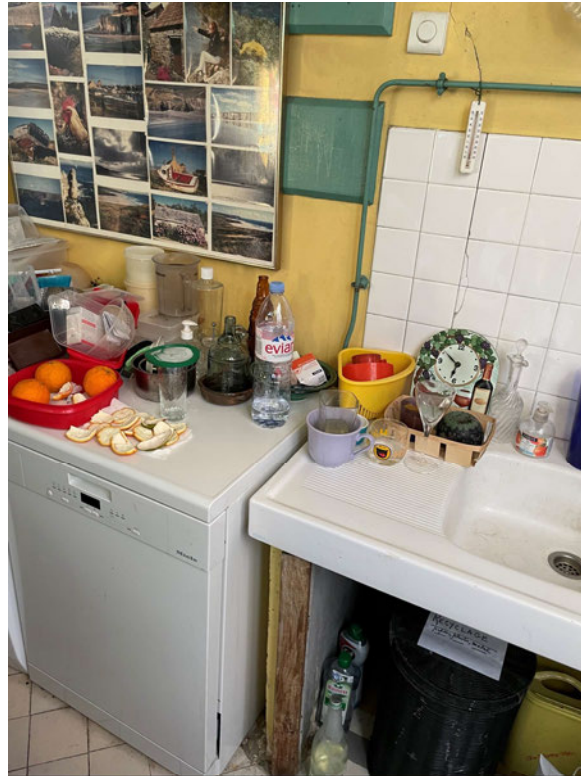
### ❖ **CUISINE DANS LE PROLONGEMENT DU COULOIR :**

Au sol, je retrouve un carrelage ancien et vétuste. Plusieurs carreaux sont cassés et fissurés. D'autres présentent des impacts.

Les peintures sur les murs, toutes faces confondues, sont défraîchies et en mauvais état, tout comme en plafond.

- Une série d'aménagements menuisés situés tout de suite à droite en entrant dans la cuisine avec six ouvrants en bois, recouverts d'une peinture défraîchie, renfermant à l'intérieur tablettes.
- Une grande hotte assez ancienne qui n'est plus en service.
- Une pierre à évier avec deux bacs et un égouttoir équipée d'une robinetterie eau froide.

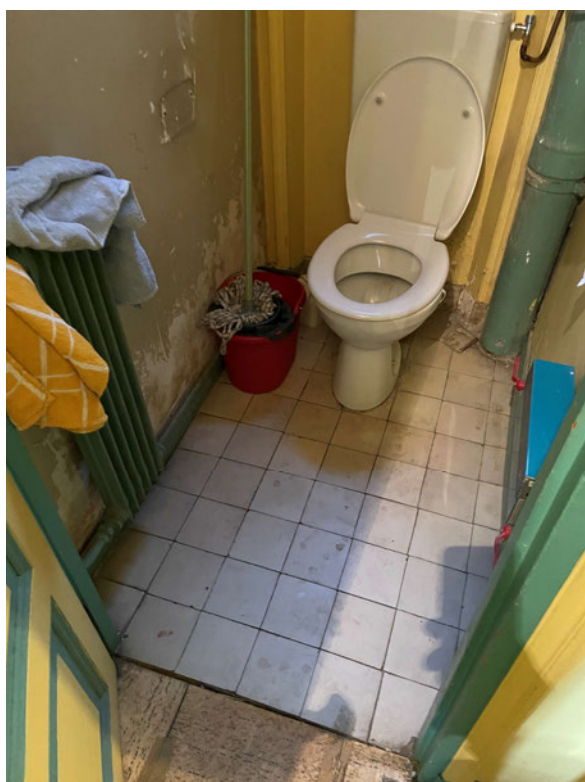
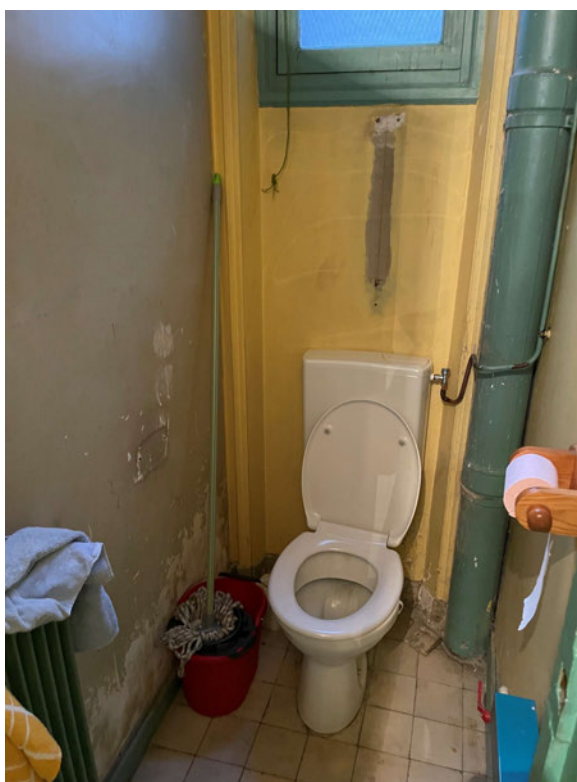
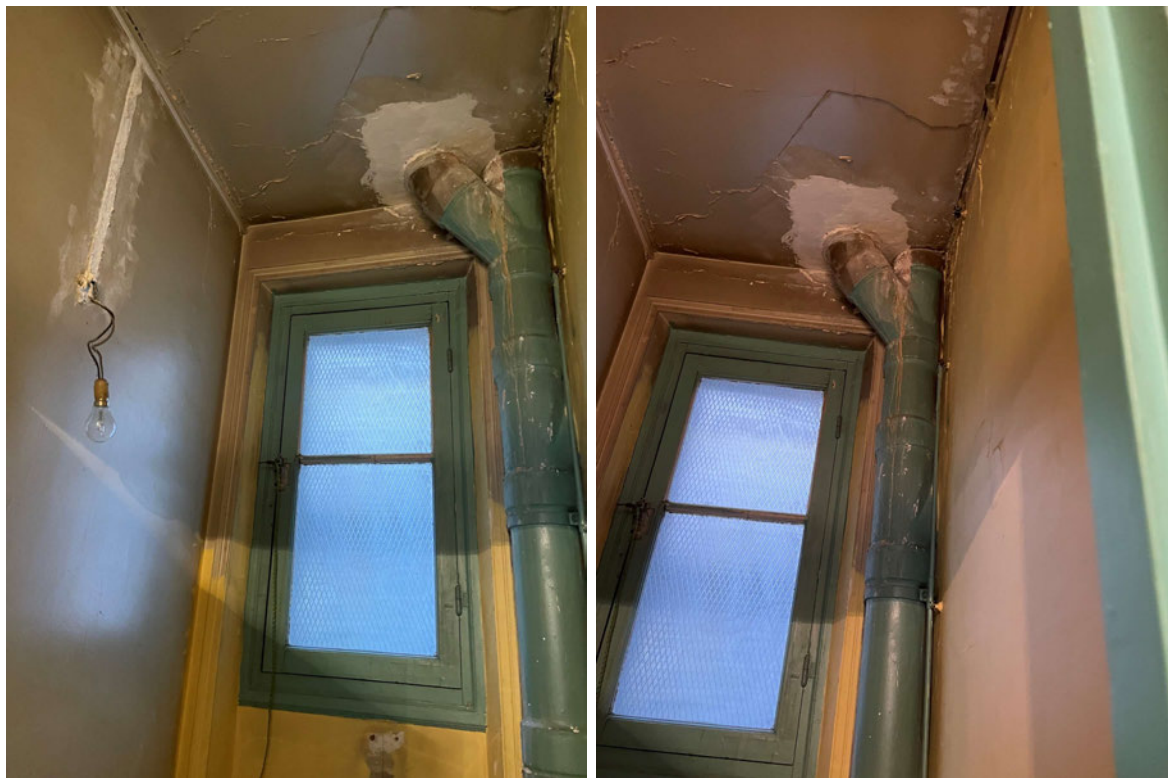
### ❖ WC SEPARATIF :

Au sol, je retrouve un carrelage extrêmement ancien

Les peintures sur les murs, toutes faces confondues sont en très mauvais état, tout comme en plafond, extrêmement défraîchies.

Présence d'une cuvette WC dite à l'anglaise avec réservoir dorsal. L'ensemble est assez vétuste.

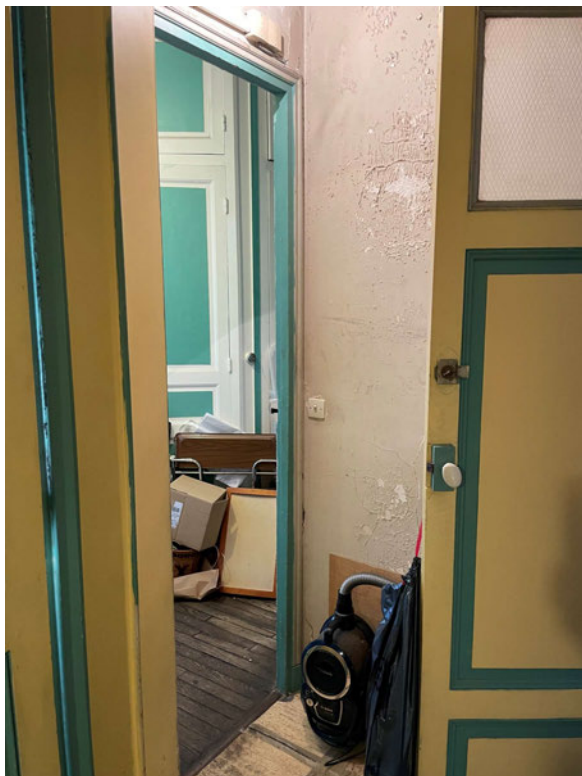
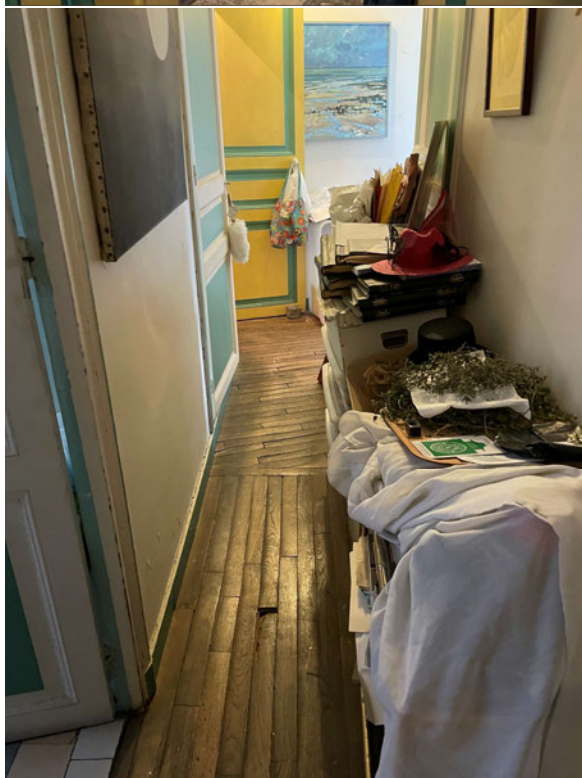
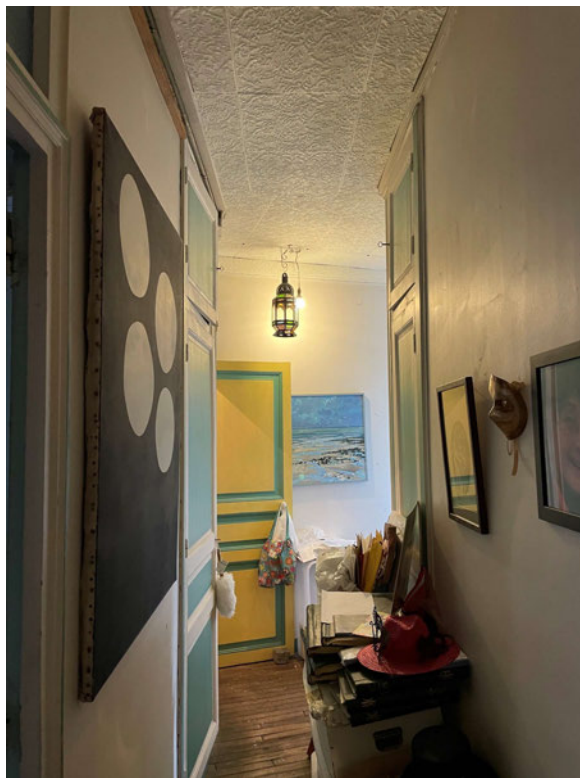
❖ **COULOIR DE DISTRIBUTION SITUE A DROITE SUR ENTREE GALERIE :**

Au sol, je retrouve un parquet en chêne à lames dites à l'anglaise. Dans sa première partie, il est en assez bon état. Dans la deuxième, il est beaucoup plus endommagé. Des lames sont dégradées.

Les peintures sur les murs, toutes faces confondues sont en mauvais état, défraîchies et sales.

Le plafond est constitué de dalles en polystyrène qui ont été collées assez vétustes. Certaines d'entre elles sont manquantes.

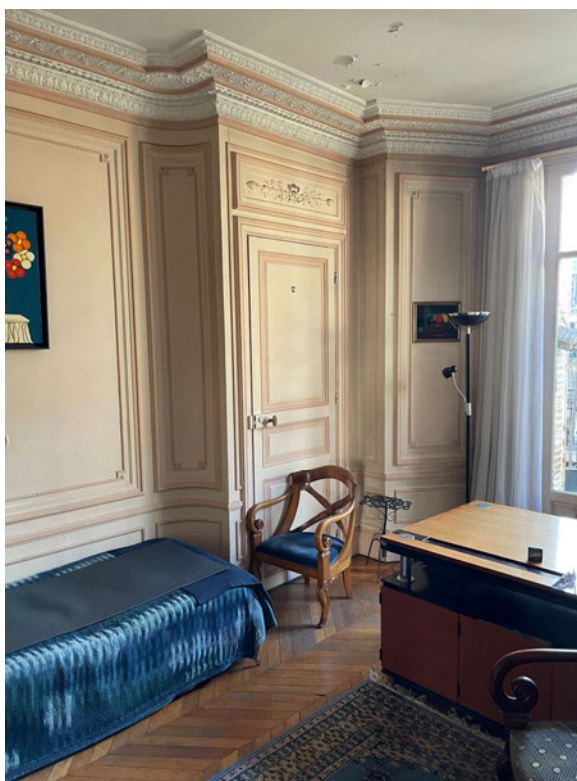
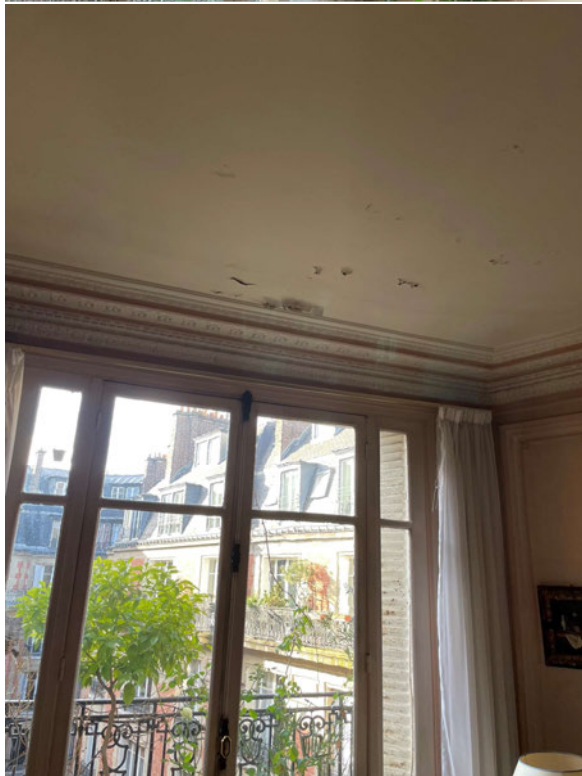
❖ **PREMIER BUREAU SITUE A DROITE SUR COULOIR OUVRANT SUR COUR INTERIEURE DE L'IMMEUBLE :**

Au sol, je retrouve un parquet en chêne à points de Hongrie à l'état d'usage. Certaines lames présentent quelques dégradations à différents endroits.

Les peintures sur les murs toutes faces confondues, les corniches et plafond sont défraîchies et dégradées à différents endroits et plus particulièrement en plafond.

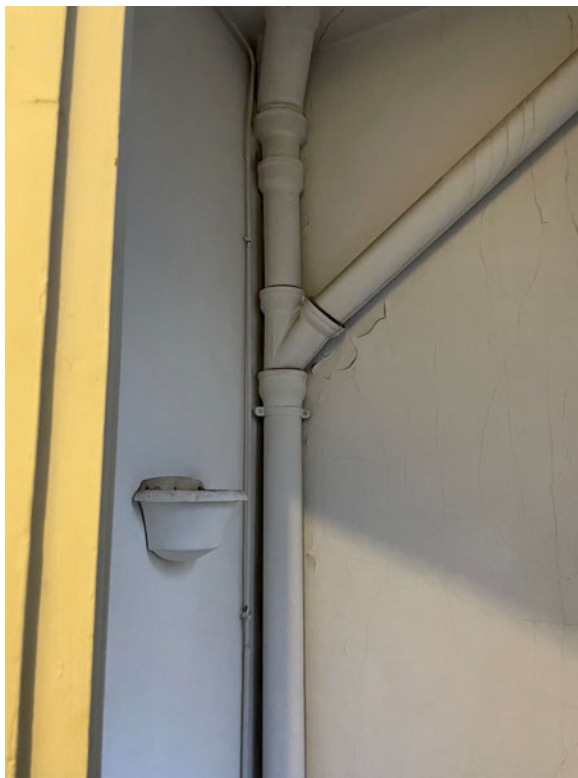
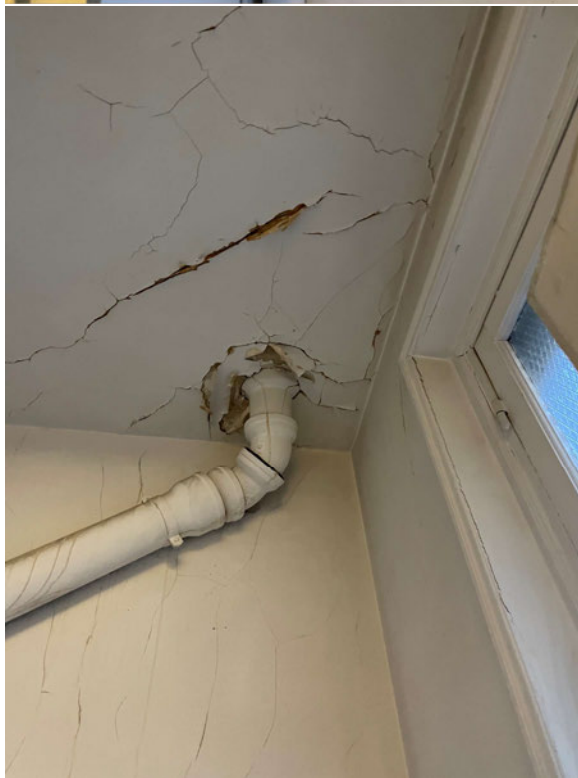
❖ **WC SEPARATIF SITUE A GAUCHE SUR COULOIR :**

Les murs toutes faces confondues et le plafond sont en mauvais état, recouverts d'une peinture défraîchie. Les peintures sont entièrement dégradées.

Présence d'un dégât des eaux en plafond.

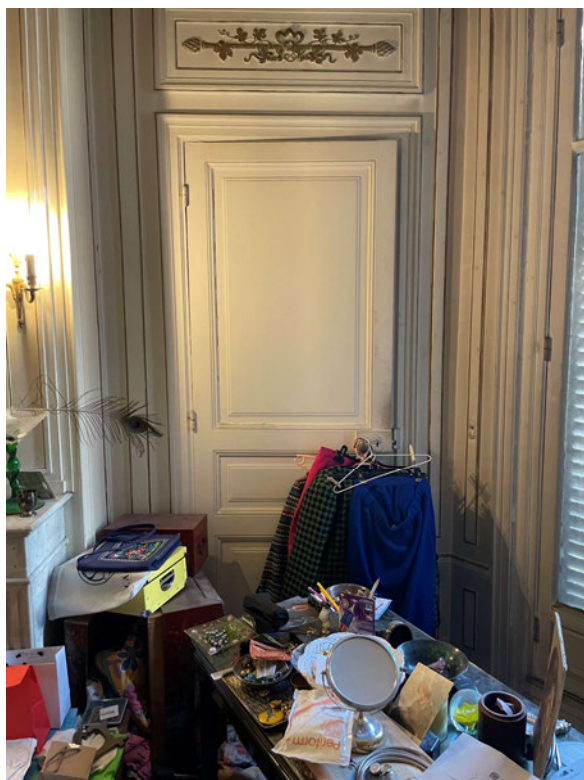
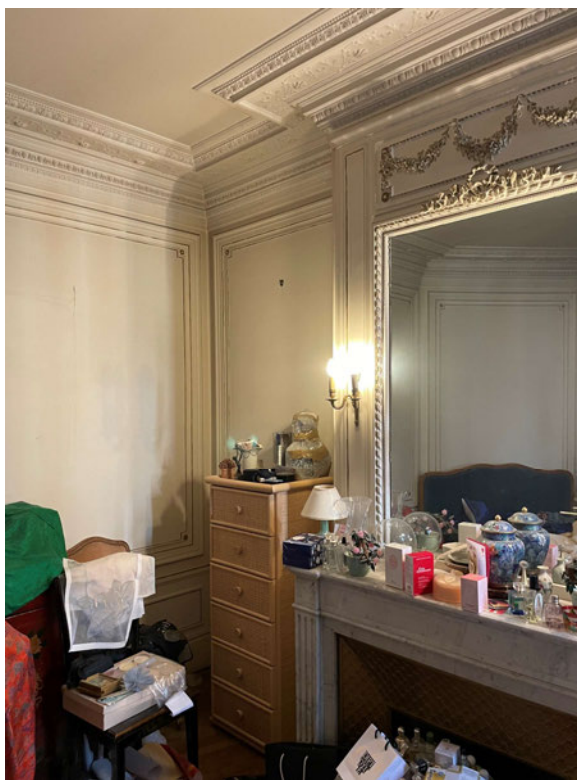
❖ **PIECE FAISANT OFFICE DE CHAMBRE SITUEE A DROITE SUR COULOIR DANS LE PROLONGEMENT :**

Les peintures sur les murs toutes faces confondues, les corniches et plafond sont en mauvais état, défraîchies et sales.

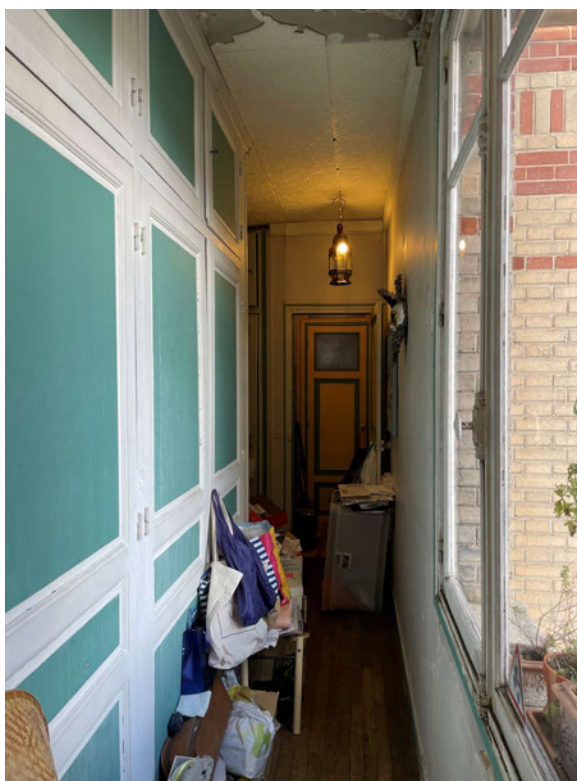
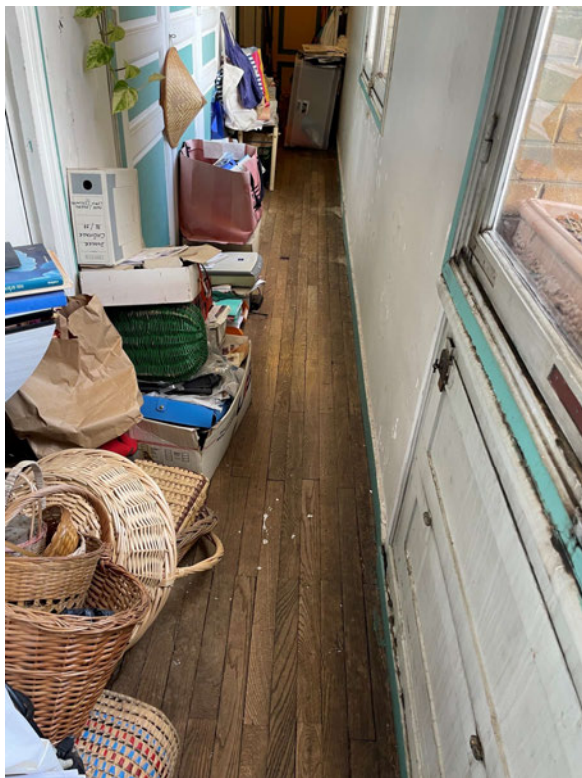
### ❖ PREMIERE PIECE SITUEE A DROITE SUR COULOIR OUVRANT SUR COUR INTERIEURE :

Au sol, je retrouve un parquet en chêne à lames dites à l'anglaise, en assez mauvais état et vétuste.

Les peintures sur les murs, les corniches et plafond sont défraîchies et en mauvais état.
