# PROCÈS-VERBAL DE CONSTAT

**Date : 20/01/2023**

Me suis transporté ce jour dans un immeuble sis **217, rue du Faubourg Saint-Honoré, à PARIS -ème arrondissement**, où étant à 14 heures et en présence de :

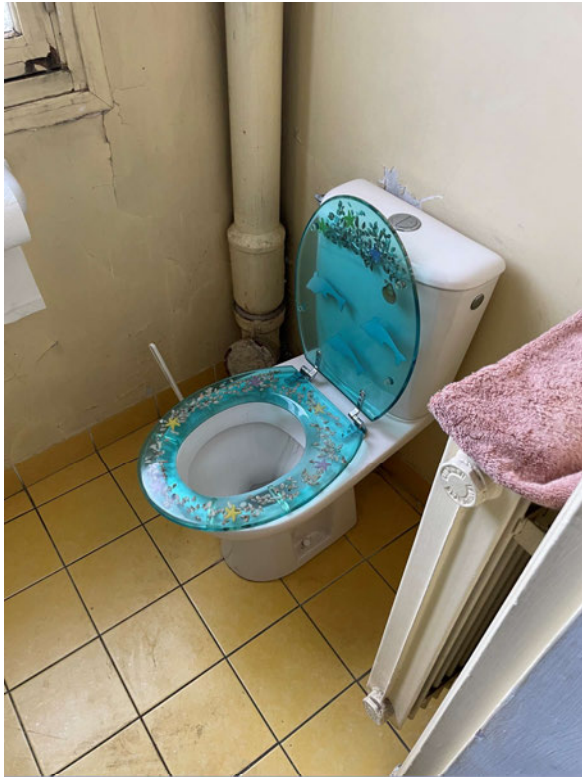
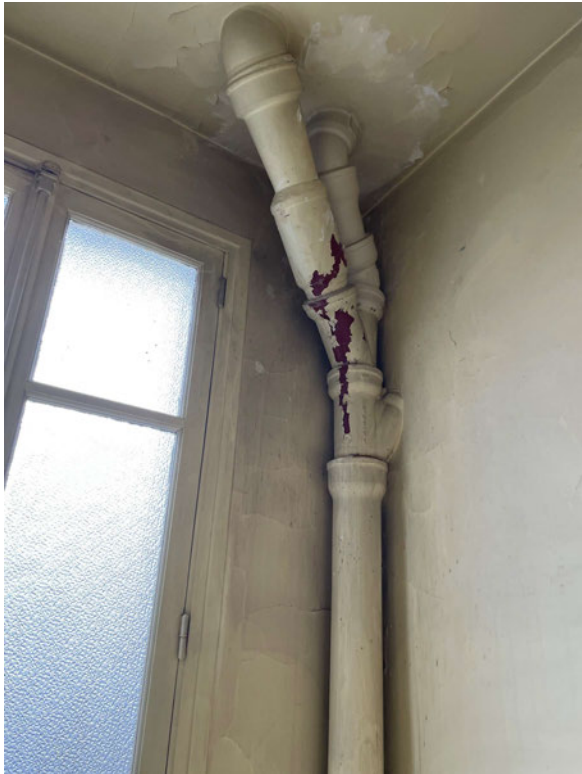
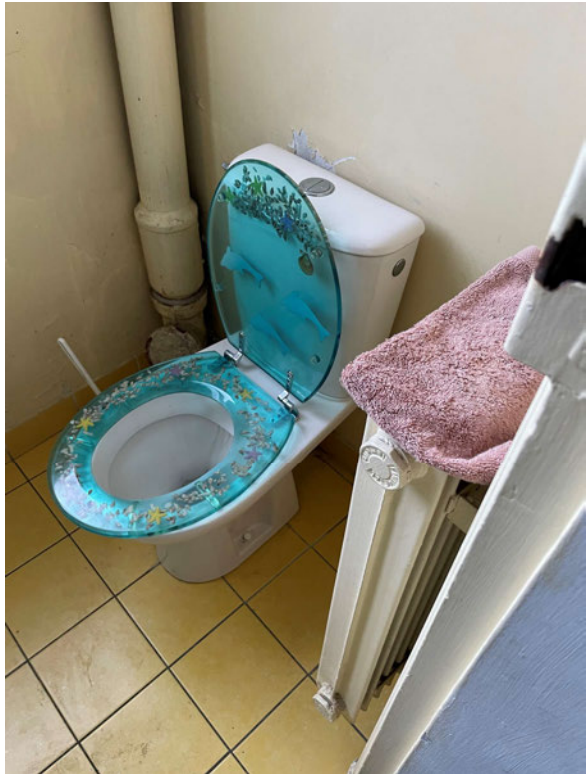
### ❖ WC SEPARATIF SITUE A GAUCHE SUR COULOIR :

L'éclairage naturel est assuré par une fenêtre en bois à deux vantaux, verre granité, ouverture à la française, recouverte d'une peinture défraîchie et dégradée par des infiltrations d'eau.

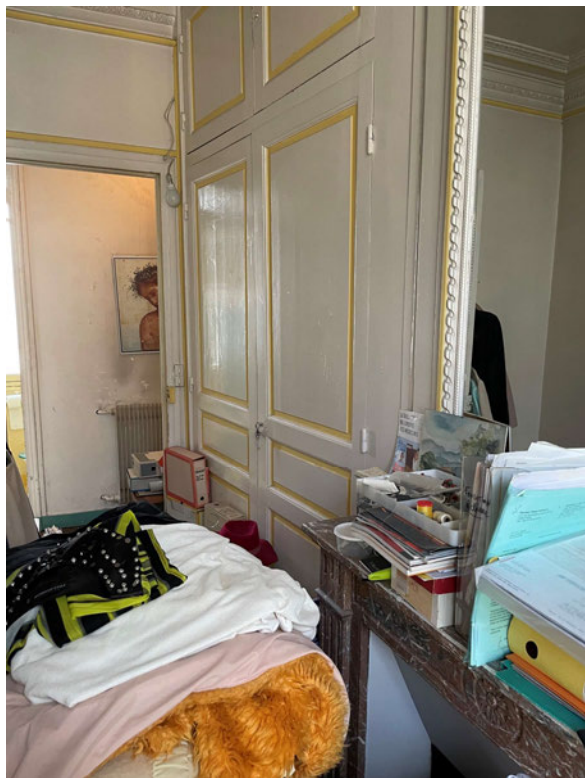
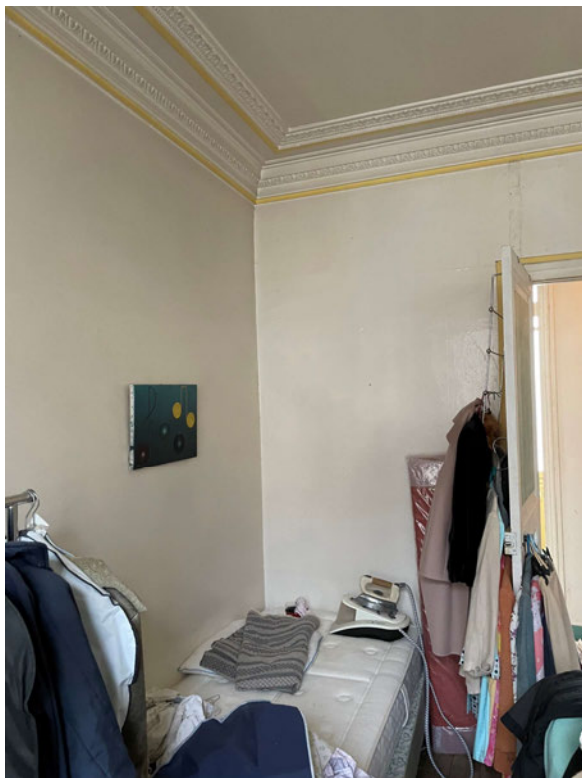
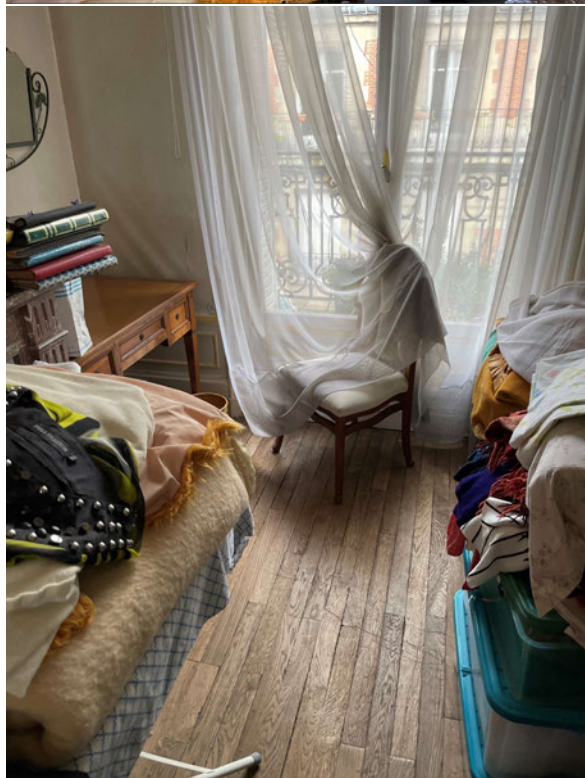
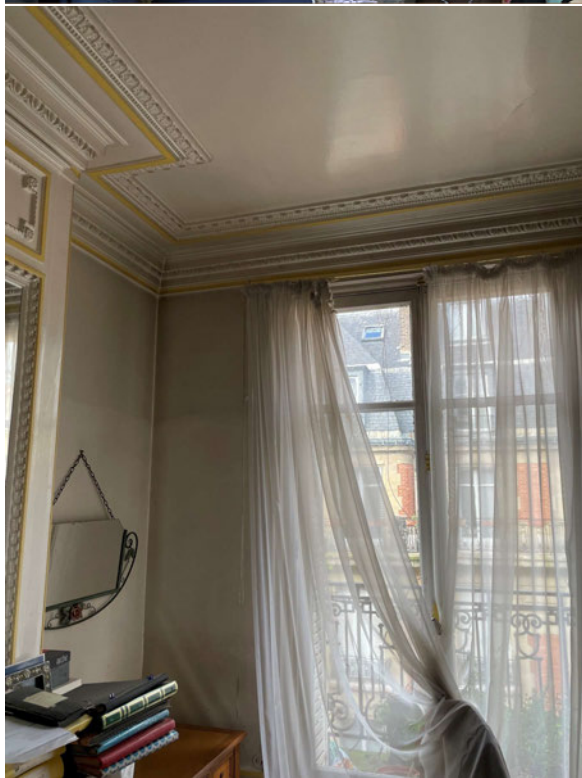
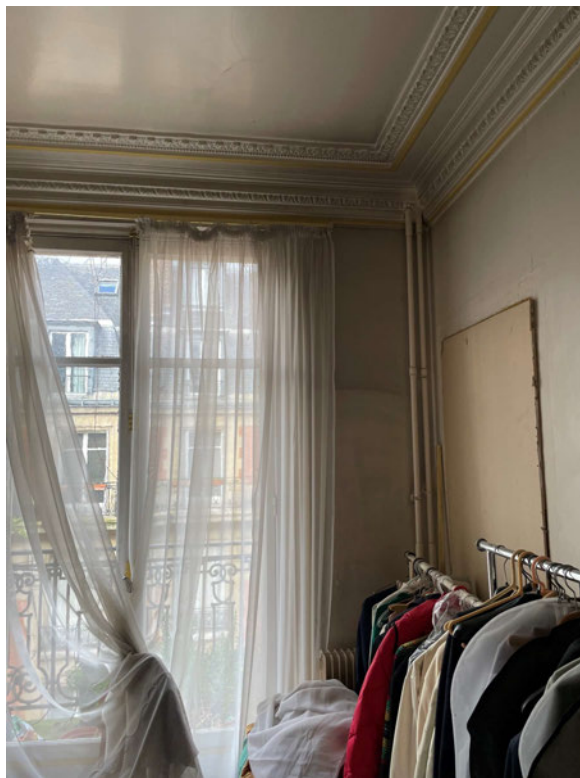
❖ **DEUXIEME PIECE SITUEE A DROITE SUR COULOIR OUVRANT SUR COUR INTERIEURE :**

Au sol, je retrouve un parquet en chêne à lames dites à l'anglaise, en assez mauvais état.

Les peintures sur les murs toutes faces confondues, les corniches et plafond sont défraîchies.

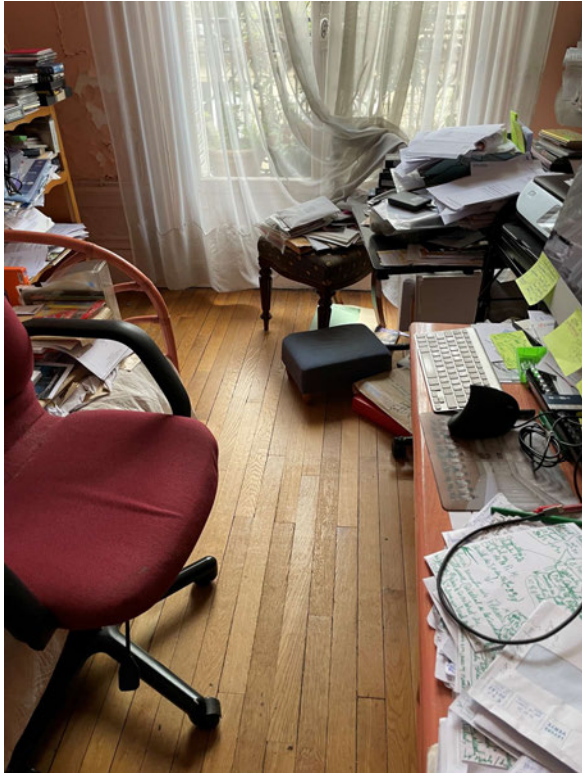
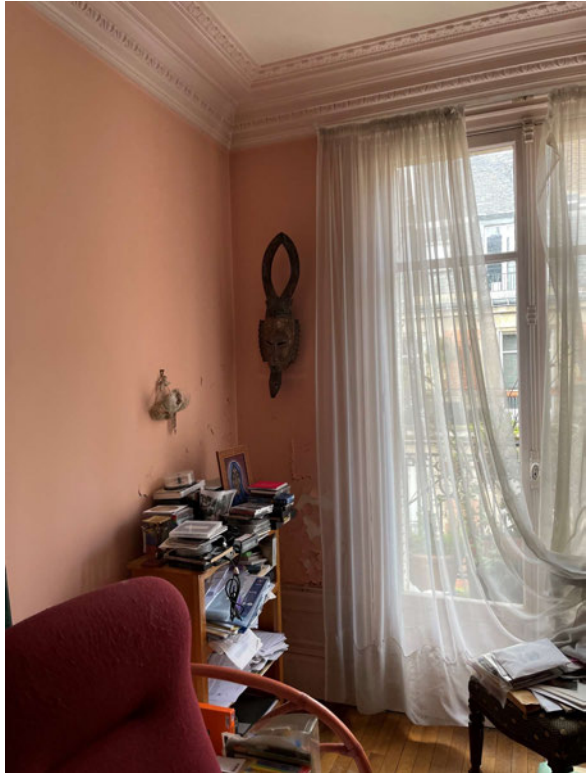
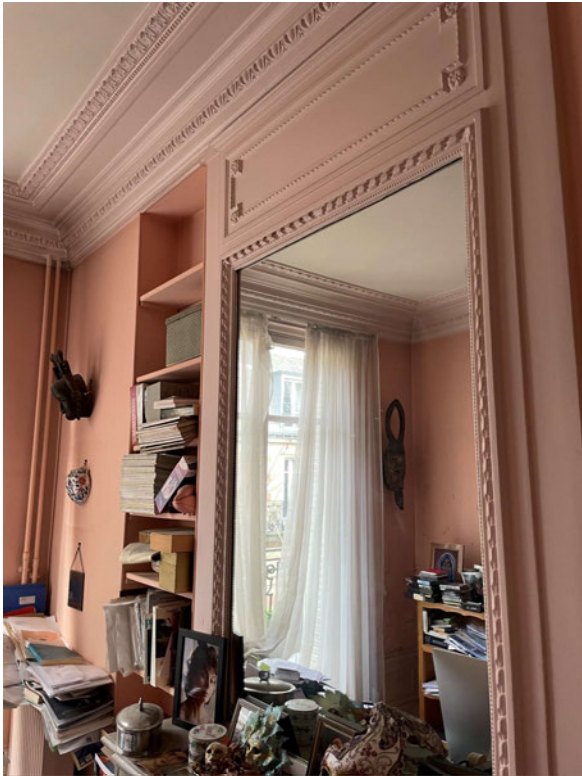
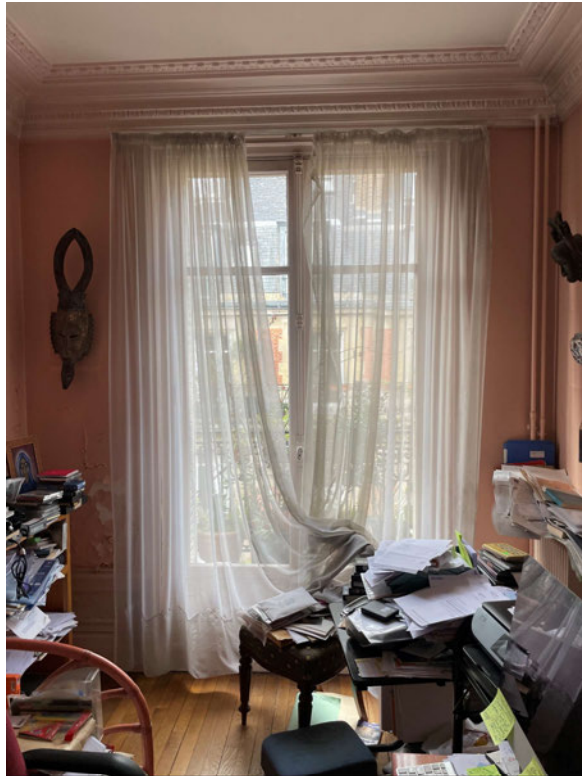
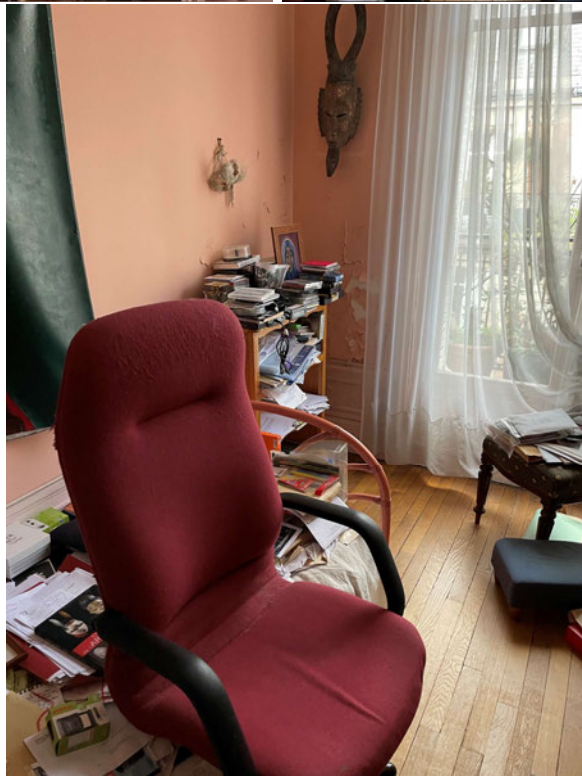
❖ **DERNIERE PIECE SITUEE TOUT AU FOND SUR LA DROITE FAISANT OFFICE DE CHAMBRE :**

Au sol, je retrouve un parquet en chêne à lames dites à l'anglaise, en mauvais état.

Les peintures sur les murs toutes faces confondues sont défraîchies, tout comme les corniches et plafond.

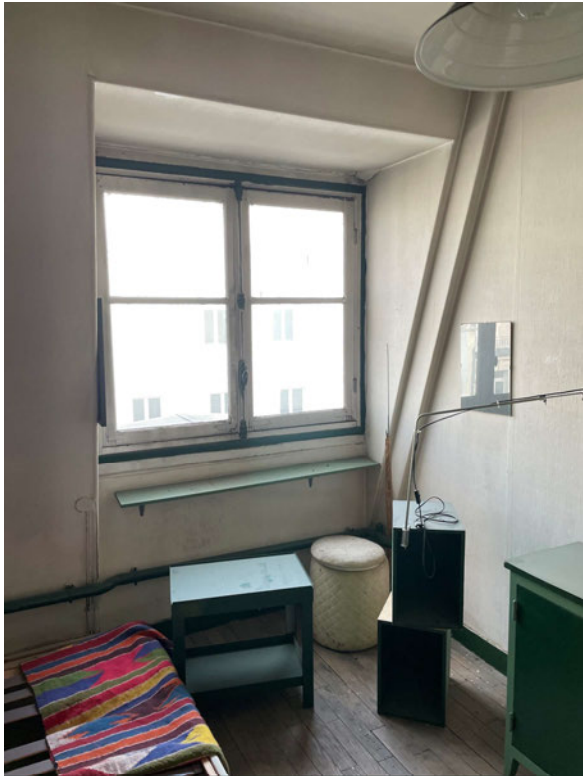
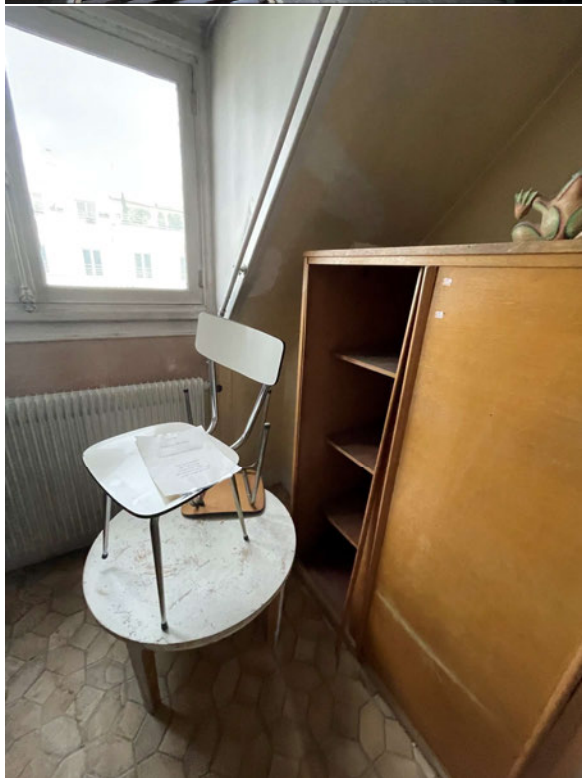
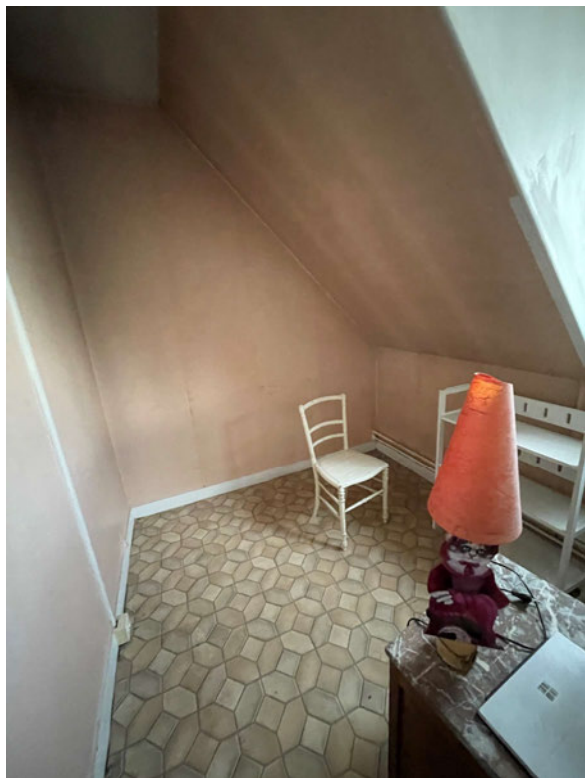
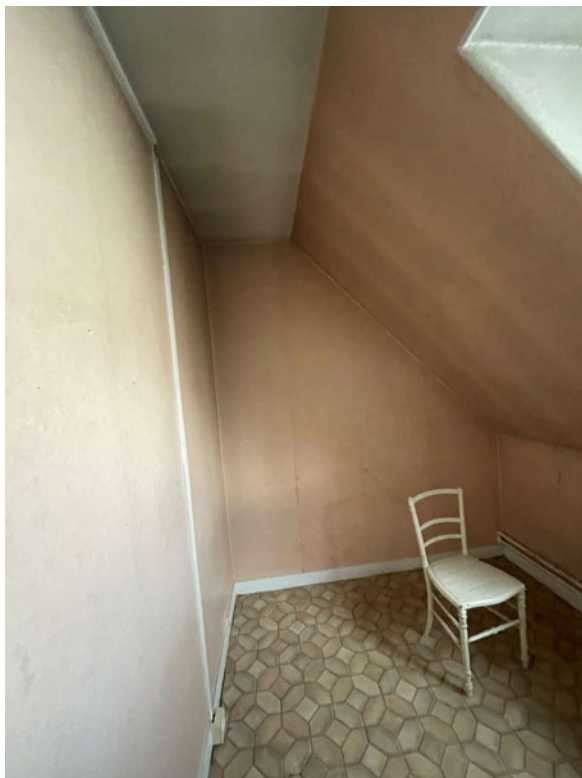
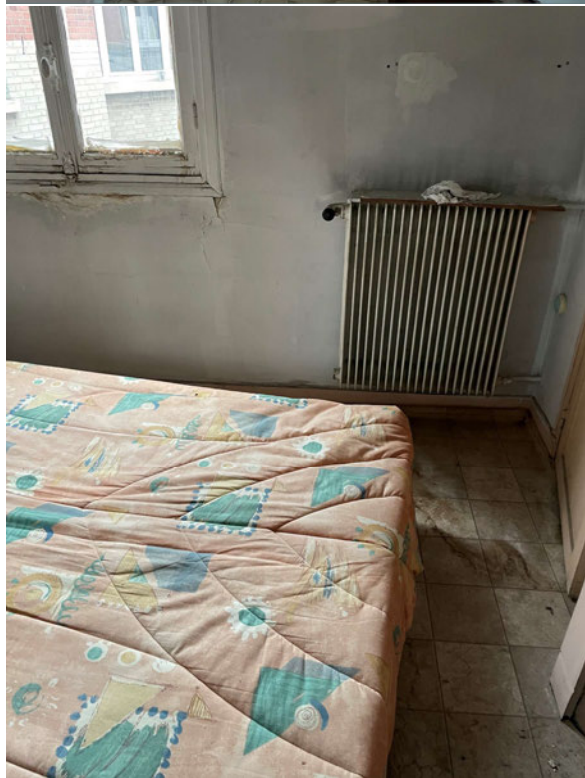
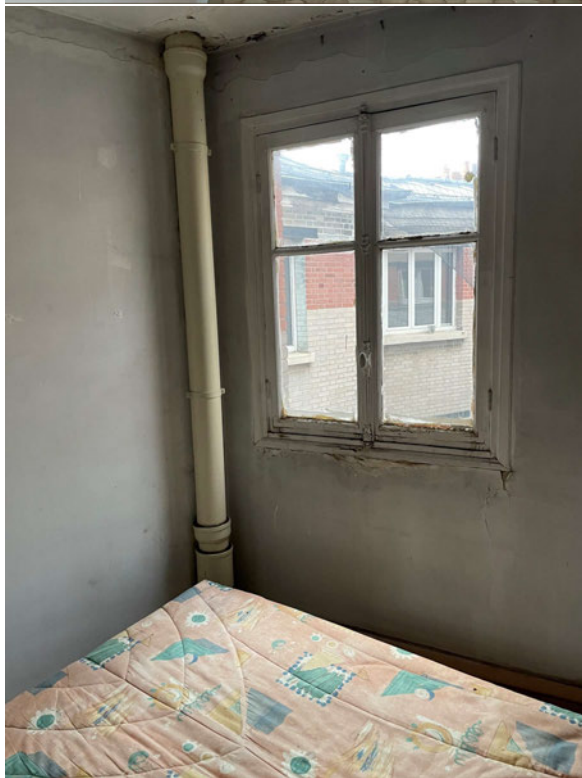
Les murs, toutes faces confondues, sont en mauvais état, tout comme en plafond avec des traces d'infiltrations d'eau à différents endroits.

L'éclairage naturel est assuré par une fenêtre en bois à deux vantaux, verre clair, ouverture à la française, non pourvue d'un double vitrage. Présence de traces d'infiltrations d'eau au niveau de la fenêtre.

Les murs toutes faces confondues et le plafond sont en mauvais état, recouverts d'une peinture défraîchie et dégradée. Je relève la présence de traces d'infiltrations d'eau au niveau du brisis.

- Un convecteur électrique vétuste.
- Un lavabo équipé d'une robinetterie mélangeuse eau chaude / eau froide à bec col de cygne. L'ensemble est vétuste. Le lavabo s'est décroché.
- Un cumulus fixé en applique de marque FLECK.
- Un tableau électrique avec un disjoncteur et un compteur électrique.
