PROCES-VERBAL DE DESCRIPTION

**L'AN DEUX MILLE VINGT TROIS
ET LE QUATRE AVRIL**

L'été étant sur place, sis Les jardins Villare 12-14 rue de crève cœur 93300 AUBERVILLIERS cadastré section I n° 204 et plus précisément 7 rue Mouloud Aounit 93300 AUBERVILLIERS étage 4 porte droite ascenseur

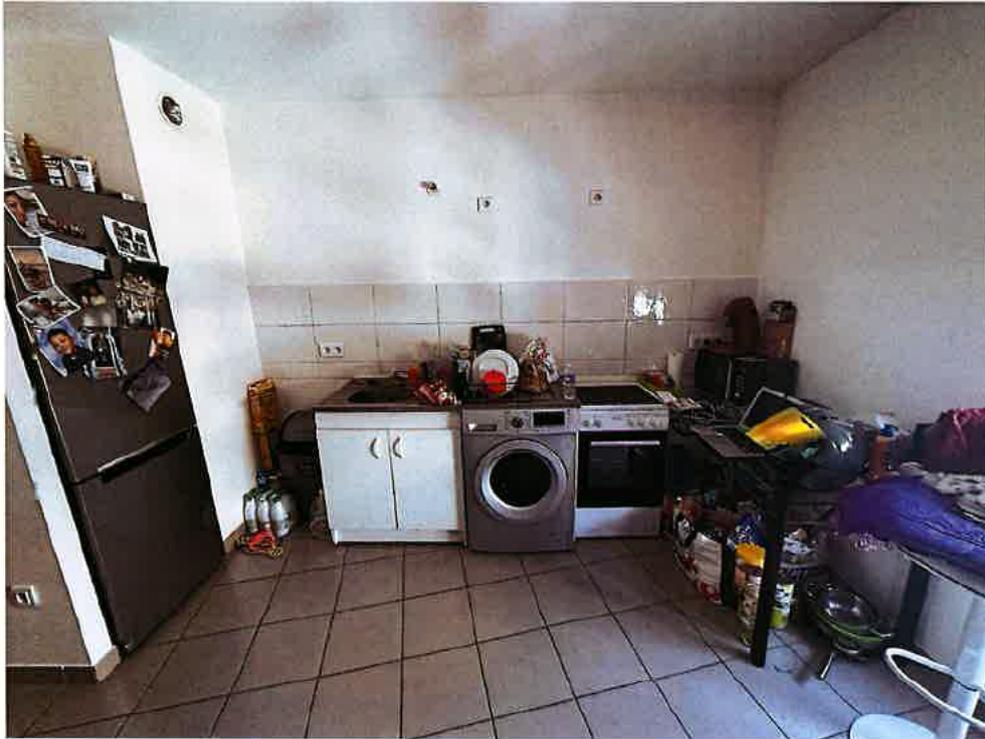
CUISINE OUVERTE :

La cuisine ouverte sur le salon est très rudimentaire et peu équipée. Elle dispose d'un meuble bas de gamme en bois deux portes avec évier double bacs en inox.

La crédence est recouverte de carrelage en état d'usage.

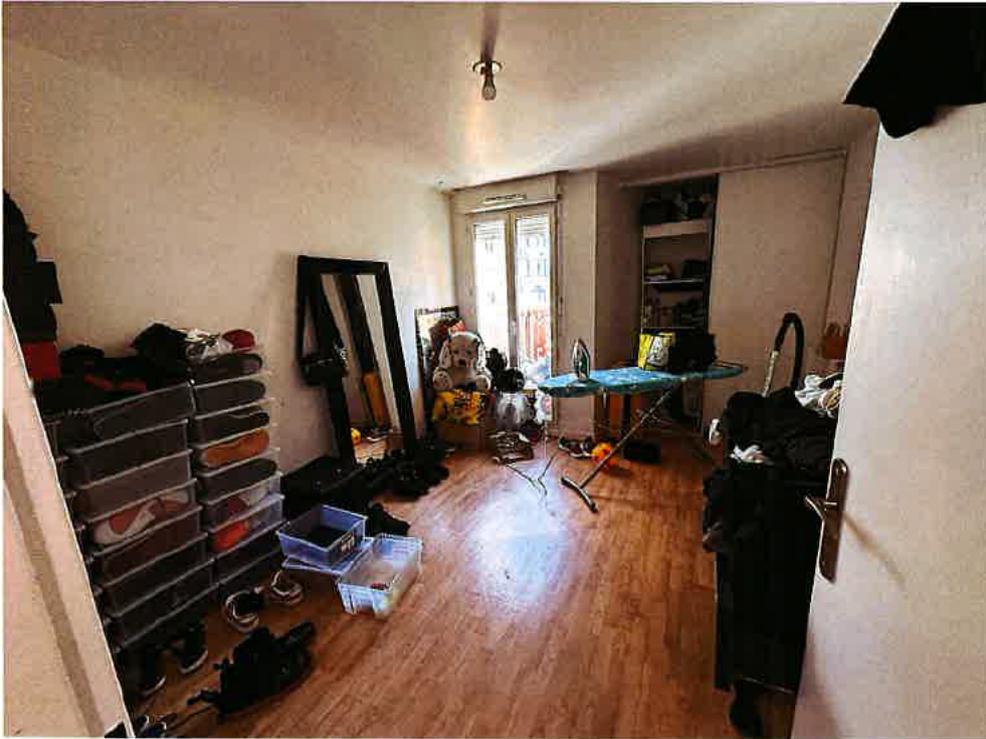
CHAMBRE SUR COULOIR :

Sol : le sol est recouvert de linoléum en état d'usage.

Murs : les murs sont recouverts de peinture en état d'usage.
Présence d'un placard deux portes coulissantes en PVC en état d'usage.

Plafond : le plafond est recouvert de peinture en état d'usage.

Fenêtre : présence d'une porte-fenêtre double vantaux ouvrante double vitrage en PVC en état d'usage avec volets roulants mécaniques en PVC en état d'usage donnant accès à un balcon inaccessible car encombré.

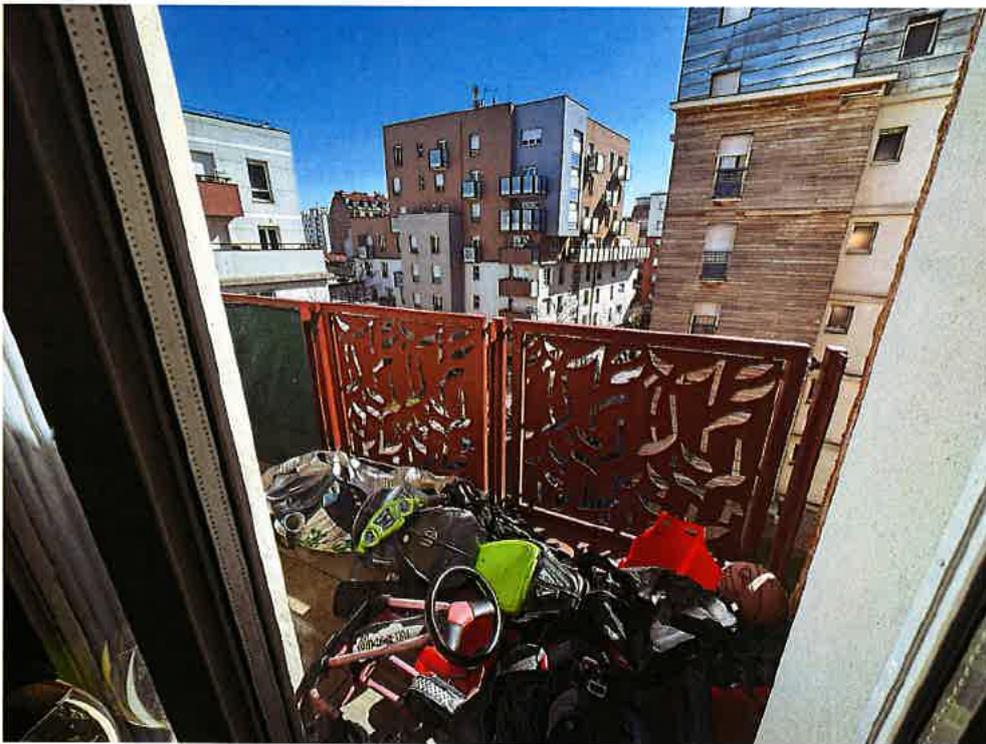
BALCON :

Le balcon dispose de dalles de béton sur plots en état d'usage avec garde-corps métallique stylisé.

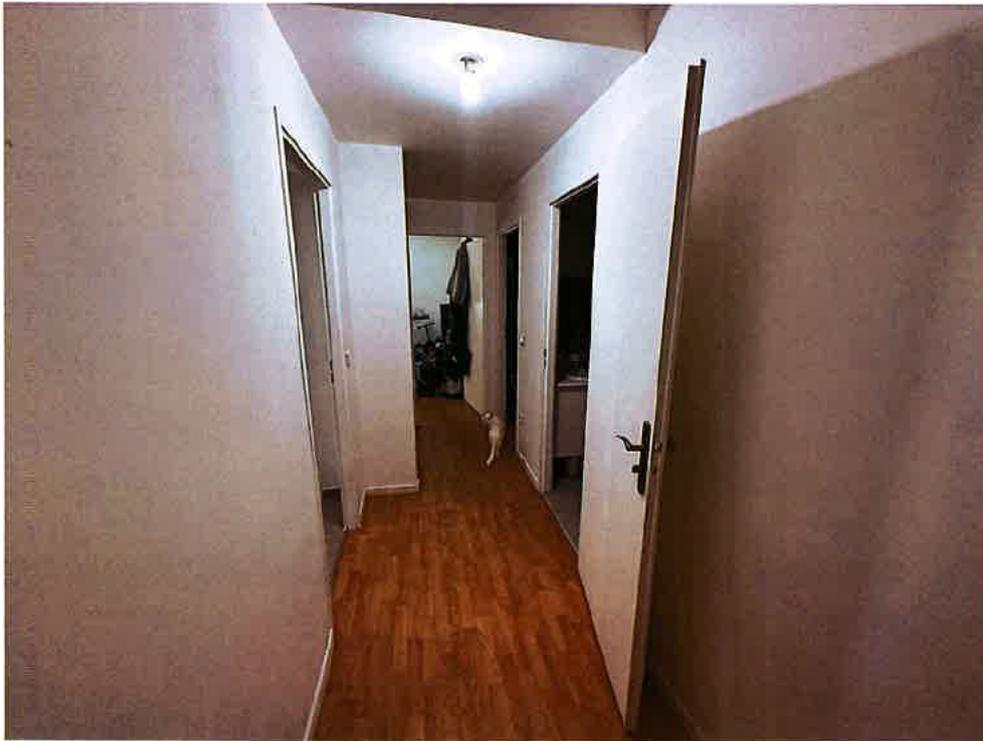
PARTIE NUIT :

Sol : le sol est recouvert de linoléum en bon état d'usage.

Murs : les murs sont recouverts de peinture en état d'usage.
Présence d'un placard deux portes coulissantes en PVC en état d'usage.

Plafond : le plafond est recouvert de peinture en état d'usage.

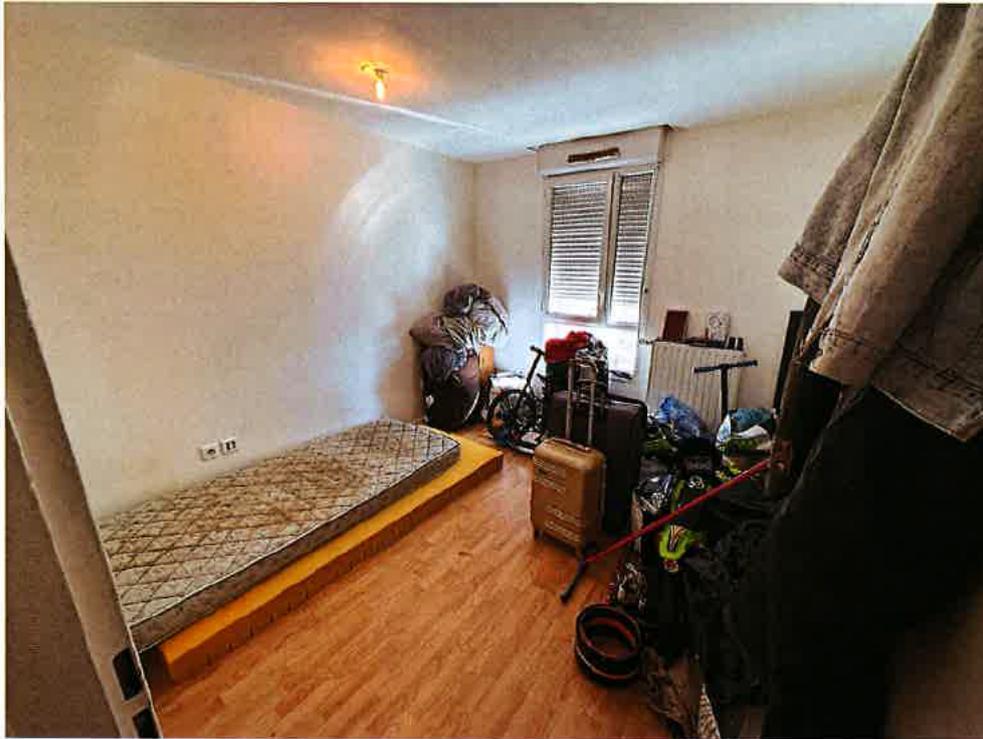
CHAMBRE GAUCHE N°1 :

Scl : le sol est recouvert de linoléum en état d'usage.

Murs : les murs sont recouverts de peinture en état d'usage.

Plafond : le plafond est recouvert de peinture en état d'usage.

Fenêtre : présence d'une fenêtre simple vantail ouvrante en PVC double vitrage en état d'usage avec partie fixe en continuité et une autre partie fixe en partie basse et volets roulants mécaniques en PVC pour l'ensemble en état d'usage.

Généralités : présence d'un radiateur en état d'usage.

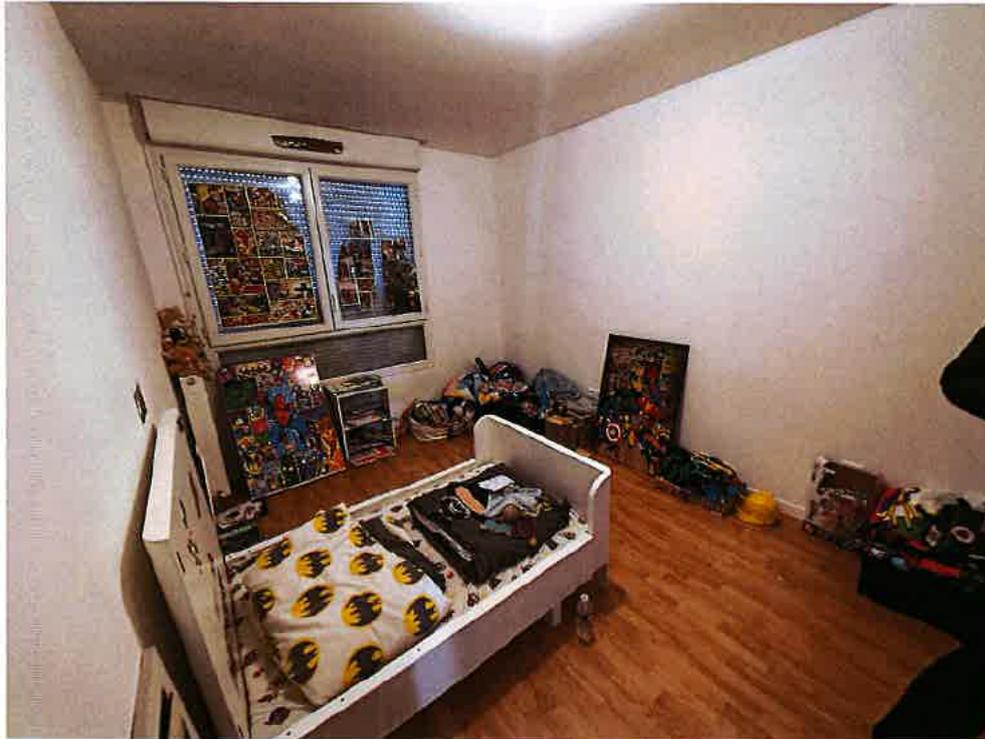
CHAMBRE FACE GAUCHE N°2 :

Sol : le sol est recouvert de linoléum en état d'usage.

Murs : les murs sont recouverts de peinture en état d'usage.

Plafond : le plafond est recouvert de peinture en état d'usage.

Fenêtre : présence d'une fenêtre double vantaux ouvrante en PVC double vitrage en état d'usage avec partie fixe en partie basse et volets roulants mécaniques en PVC pour l'ensemble en état d'usage.

Généralités : présence d'un radiateur en état d'usage.

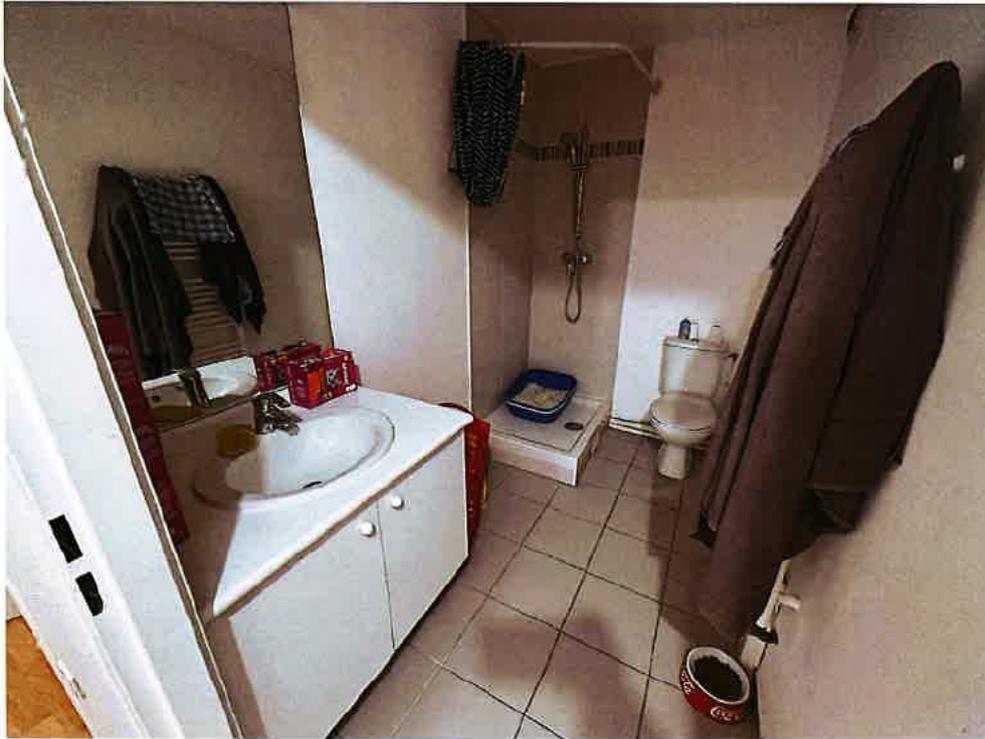
SALLE D'EAU AVEC W.C :

L'accès se réalise par une porte isoplane en bois en état d'usage.
La pièce est aveugle.

Sol : le sol est recouvert de carrelage en état d'usage.

Murs : les murs sont recouverts de peinture en état d'usage et de carrelage en état d'usage aux droits de la douche.

Plafond : le plafond est recouvert de peinture en état d'usage.

Généralités : présence d'un bac à douche avec rideau sur tringles en état d'usage, d'un meuble de salle de bains surmonté d'une vasque en état d'usage et d'un radiateur sèche-serviettes en état d'usage et d'un w.c cuvette à l'anglaise en état d'usage.

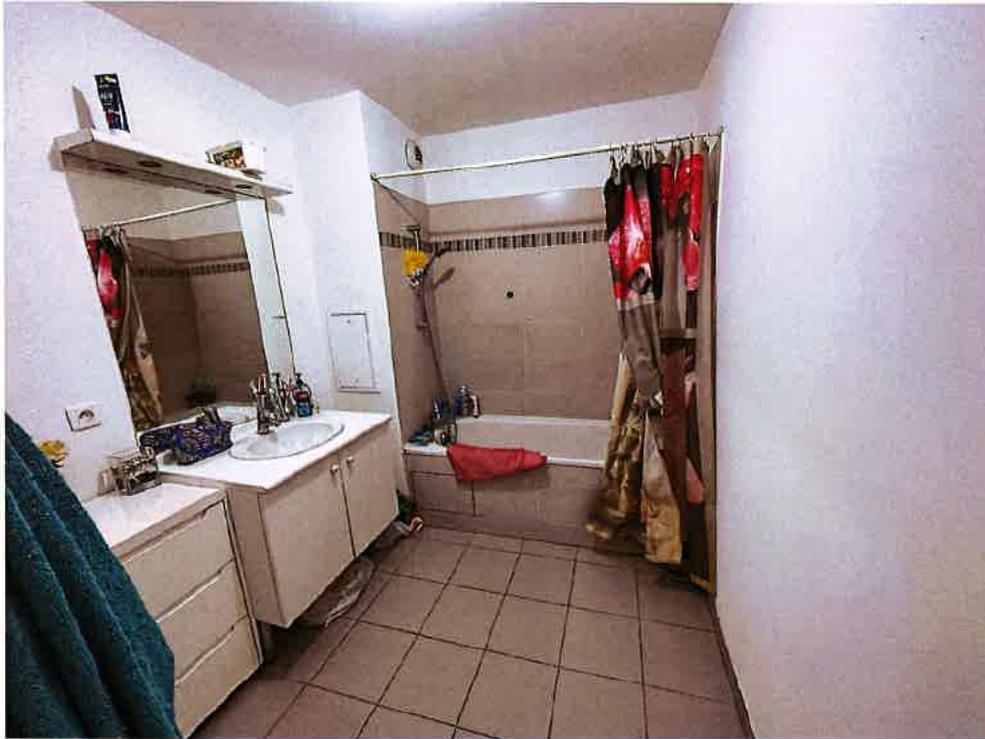
SALLE DE BAINS :

L'accès se réalise par une porte isoplane en bois en état d'usage.
La pièce est aveugle.

Sol : le sol est recouvert de carrelage en état d'usage.

Murs : les murs sont recouverts de peinture en état d'usage et de carrelage en état d'usage aux droits de la baignoire.

Plafond : le plafond est recouvert de peinture en état d'usage.

Généralités : présence d'une baignoire en état d'usage, d'un meuble de salle de bains surmonté d'une vasque en état d'usage et d'un radiateur sèche-serviettes en état d'usage.

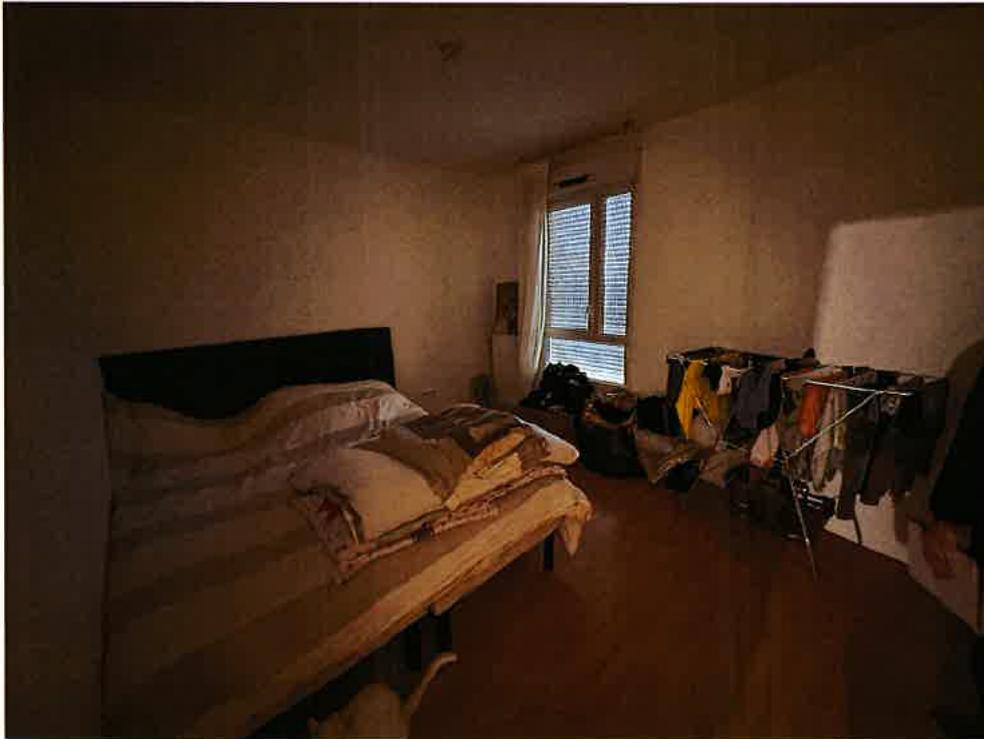
CHAMBRE DROITE :

Sol : le sol est recouvert de linoléum en état d'usage.

Murs : les murs sont recouverts de peinture en état d'usage.

Plafond : le plafond est recouvert de peinture en état d'usage.

Fenêtre : présence d'une fenêtre simple vantail ouvrante en PVC double vitrage en état d'usage avec partie fixe en continuité et une autre partie fixe en partie basse et volets roulants mécaniques en PVC pour l'ensemble en état d'usage.

Généralités : présence d'un radiateur en état d'usage.
