PROCES VERBAL DE DESCRIPTION

Dans un ensemble immobilier situé 159 boulevard Murat 75016 Paris

- Le lot 62 (soixante-deux) : un appartement au sixième étage du bâtiment sur rue comportant une entrée, trois pièces, une cuisine, une salle de bains et terrasse et représentant les 107/1000èmes des parties communes générales de l'ensemble immobilier ;
- Une cave numéro 1

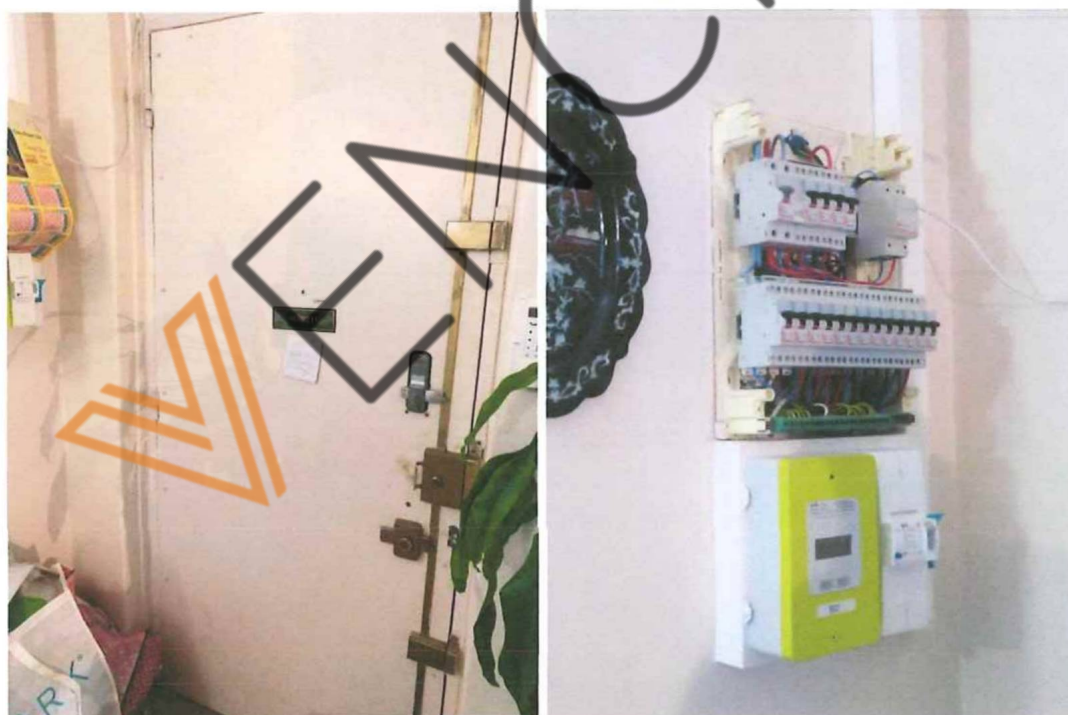
- Lin point lumineux fonctionnel ;
- Sur le côté gauche de la pièce un placard à deux portes coulissantes intégrant des étagères. L'ensemble est très encombré ;
- Le compteur électrique Linky ;
- Deux rangées de disjoncteurs non protégés ;

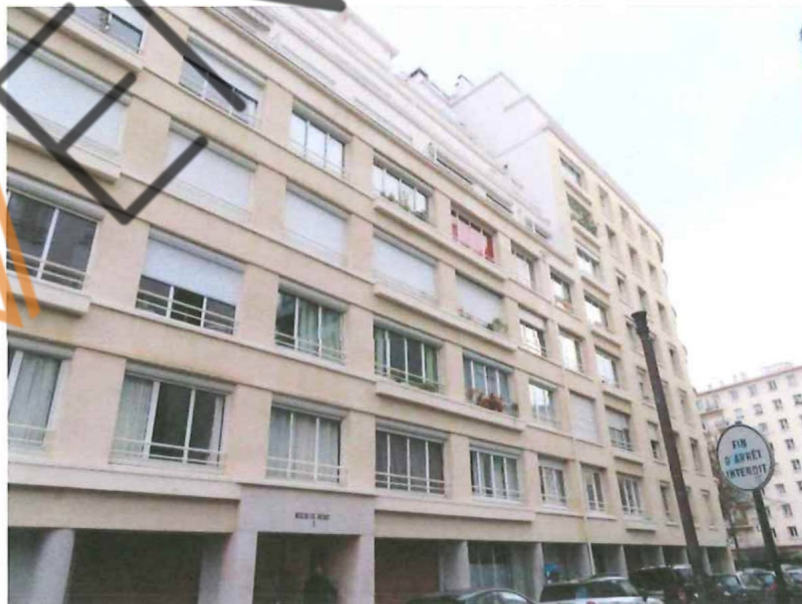
L'immeuble est un bâtiment datant de 1956. Il s'élève sur sept étages et une terrasse.

Des travaux de toiture ont été effectués il y a six ans.

Un ravalement de façade a été achevé en 2019.

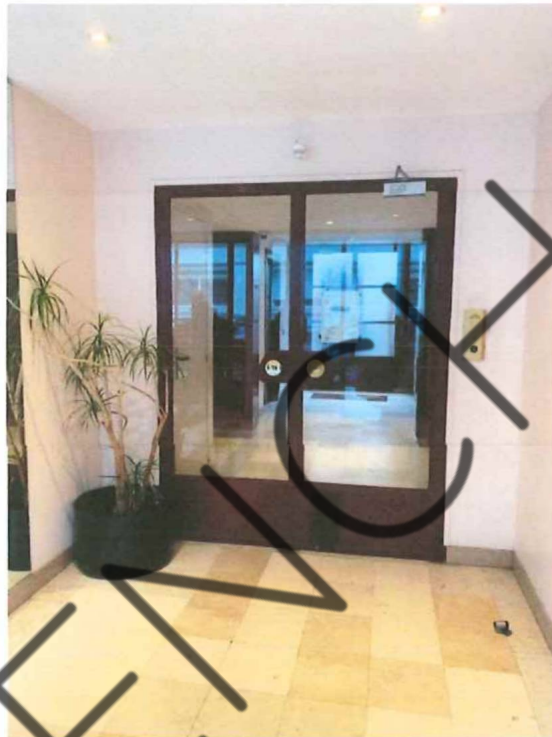
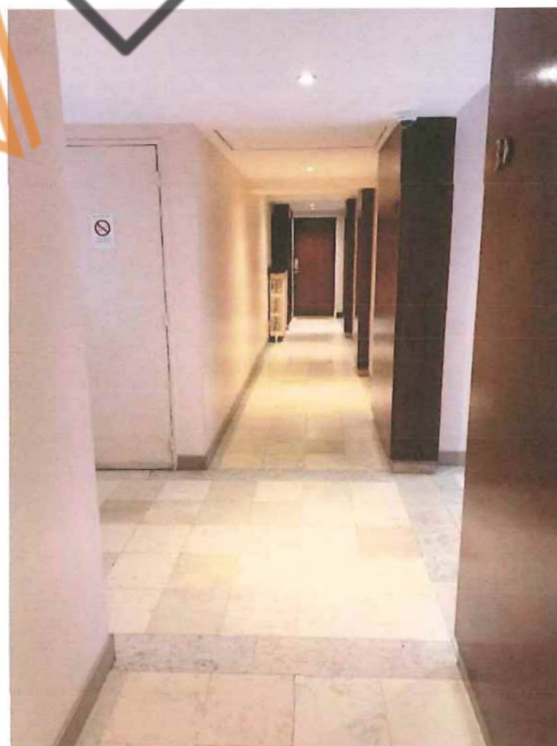
Les parties communes sont en bon état général.

L'accès à l'immeuble s'effectue depuis une porte cochère vitrée avec digicode. Cette porte mène à un sas d'immeuble intégrant également une porte codée et passé ce sas l'immeuble est composé de deux couloirs : couloir 4 et couloir 3.
