## **PROCÈS-VERBAL DESCRIPTIF**

**L'AN DEUX MILLE VINGT-TROIS ET LE VINGT-SEPT JANVIER  
DE 09H30 A 11H00**

Sur la commune de Paris 18me, 2 bis rue Buzelin, les biens et droits immobiliers cadastrés section DB n° 1 pour une contenance d'1 are 14 centiares.

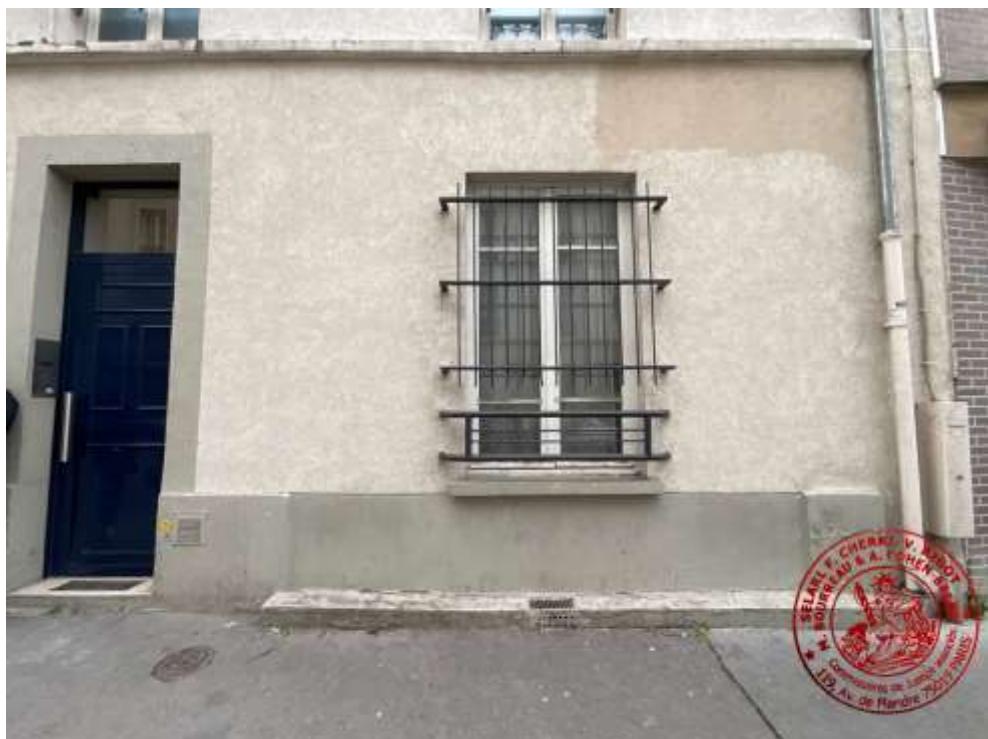
Photographie n°1.

Le digicode de la porte d'entrée n'est pas fonctionnel.

La porte n'est pas verrouillée.

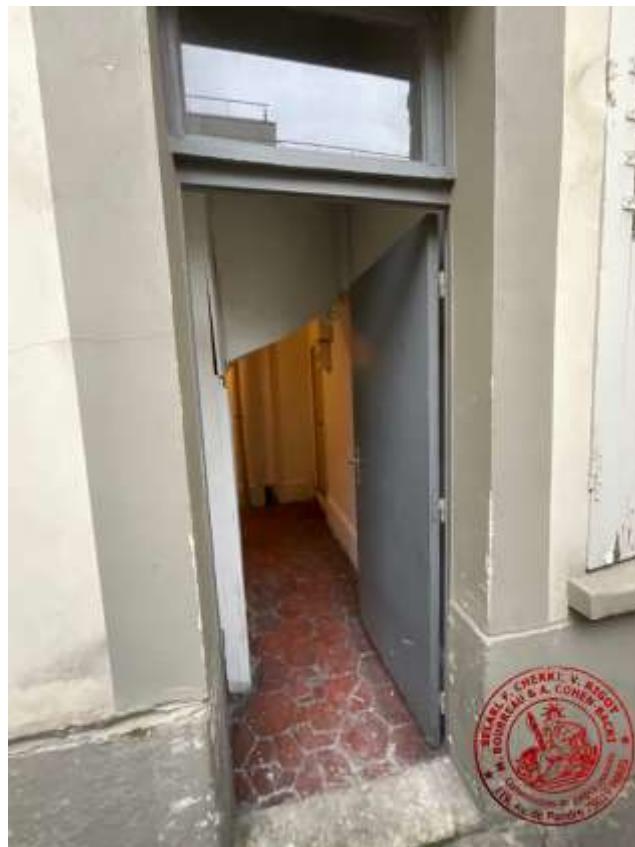
Photographie n°7.

Le système d'ouverture de la porte n'est pas fonctionnel. La porte reste ouverte.

Le sol est revêtu d'un carrelage à l'état d'usage avancé. Des traces de salissure sont visibles sur celui-ci.

Le plafond est revêtu d'une peinture blanche à l'état d'usage. La peinture est légèrement écaillée et comporte quelques traces.

Devant cette porte, au sol, présence de tomettes. Des traces de salissure et des impacts sont visibles sur celles-ci.

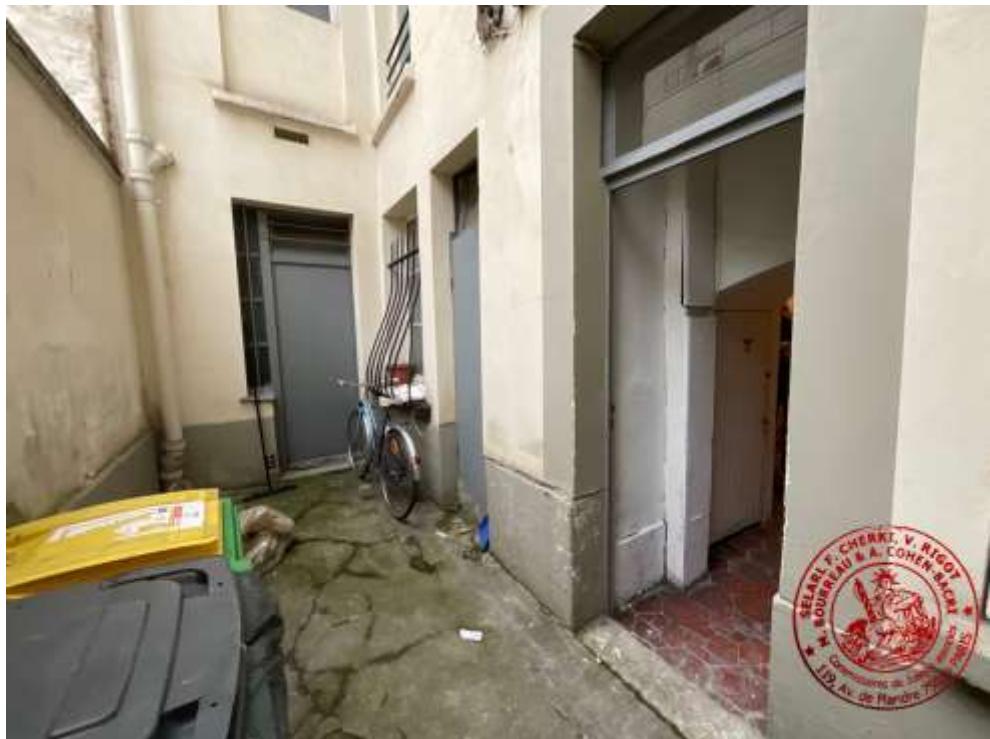
Photographie n°23.

Le sol de cette cour présente des traces verdâtres.

Le revêtement du muret (face à l'accès de l'immeuble depuis la cour) comporte des traces d'humidité importantes, notamment en partie basse où je relève la présence de traces de mousse. Le revêtement est également écaillé.

La façade en pierre de l'immeuble (à droite et à gauche de l'accès à la cour) présente des éclats, chocs et manques au niveau des arêtes et plus précisément en partie basse.

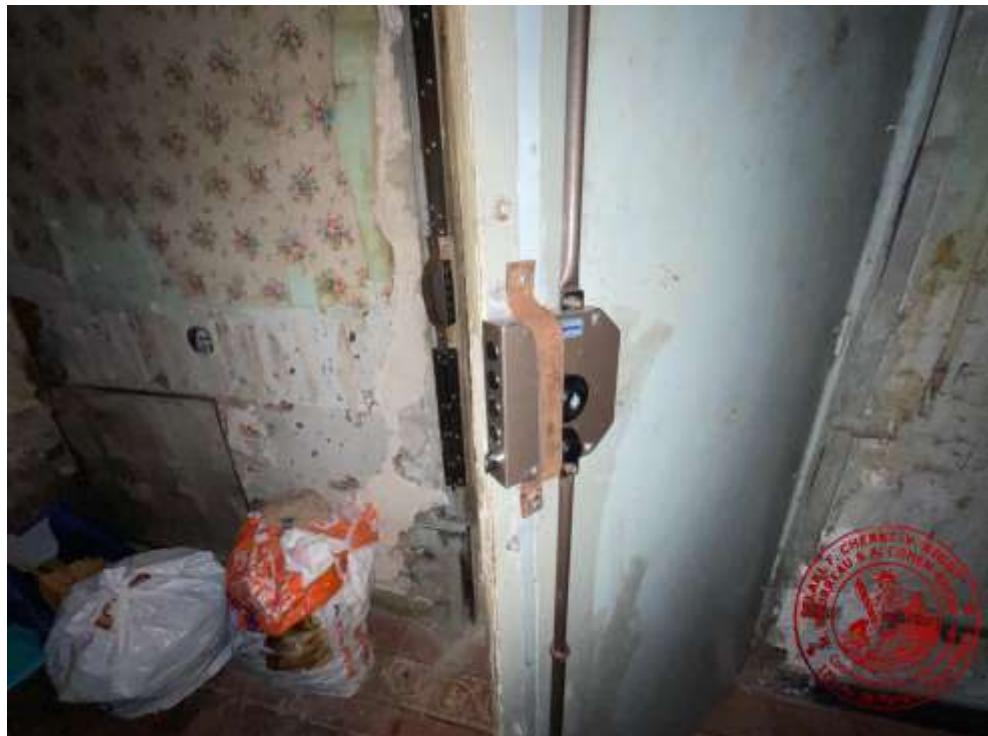
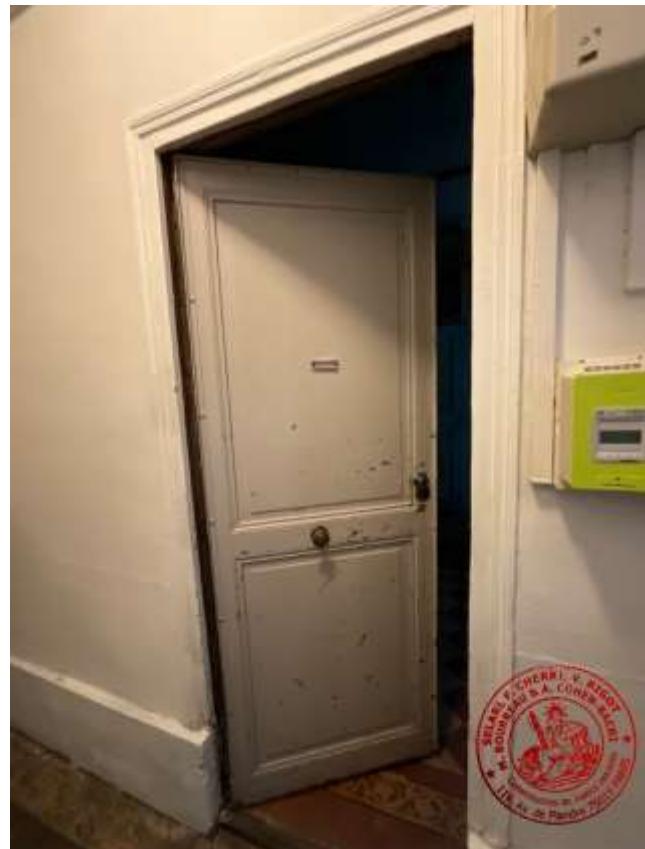
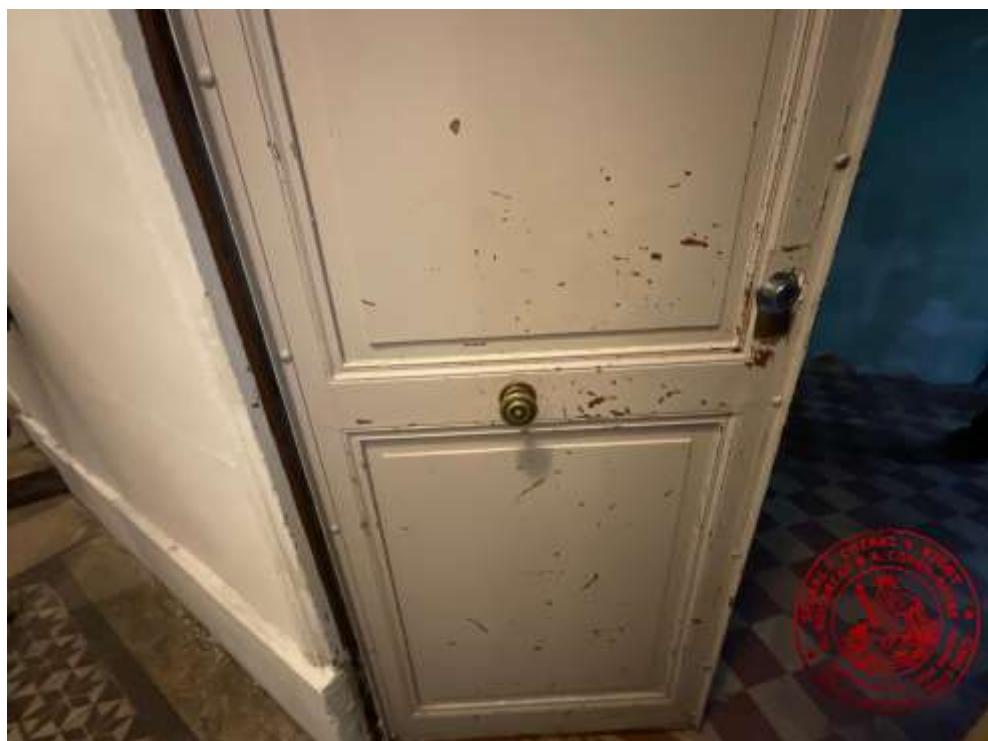
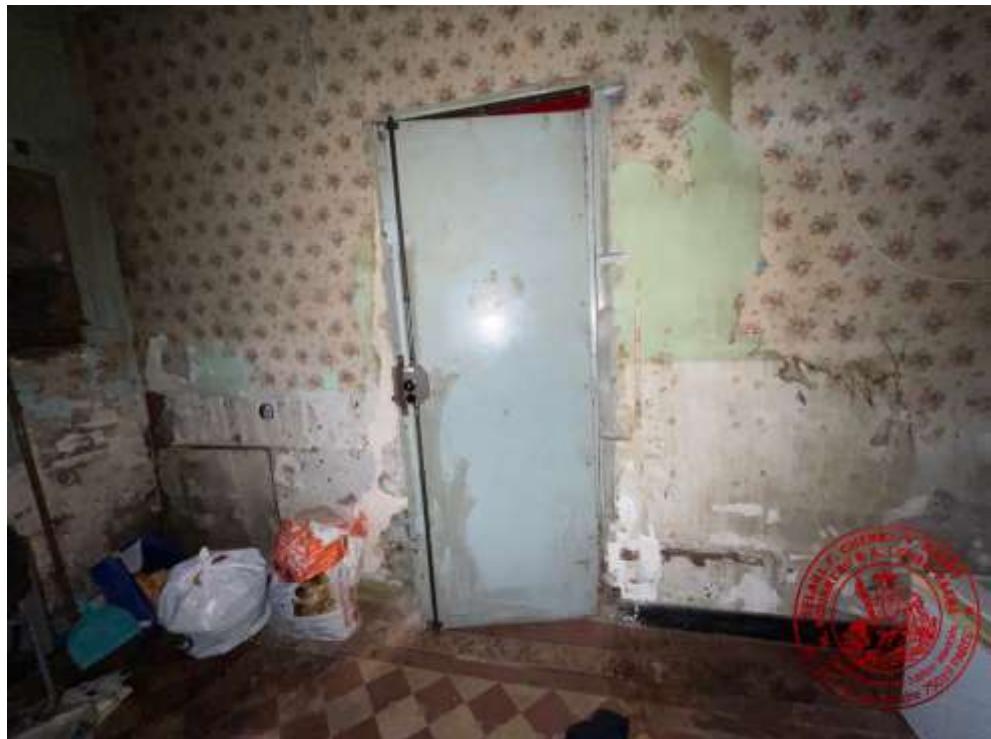
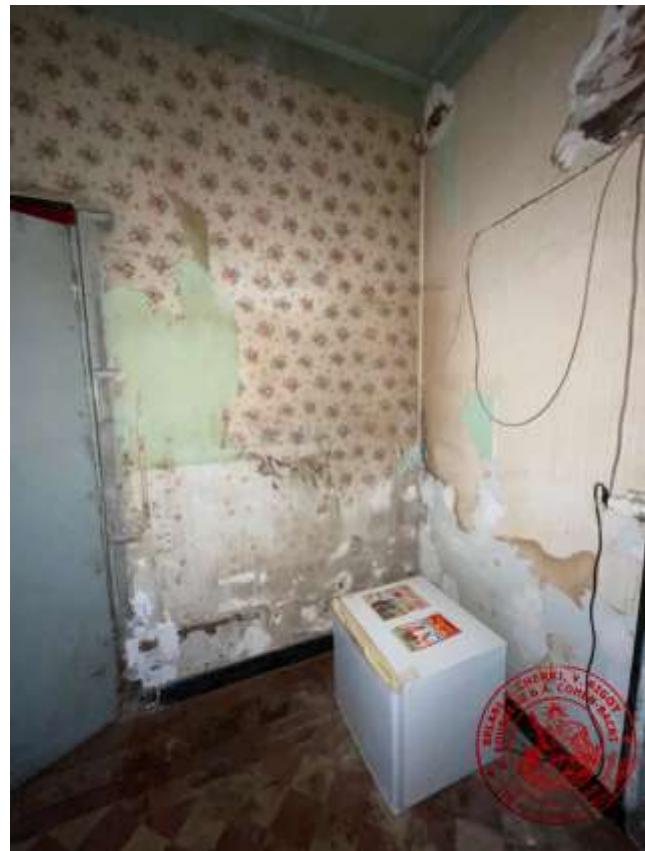
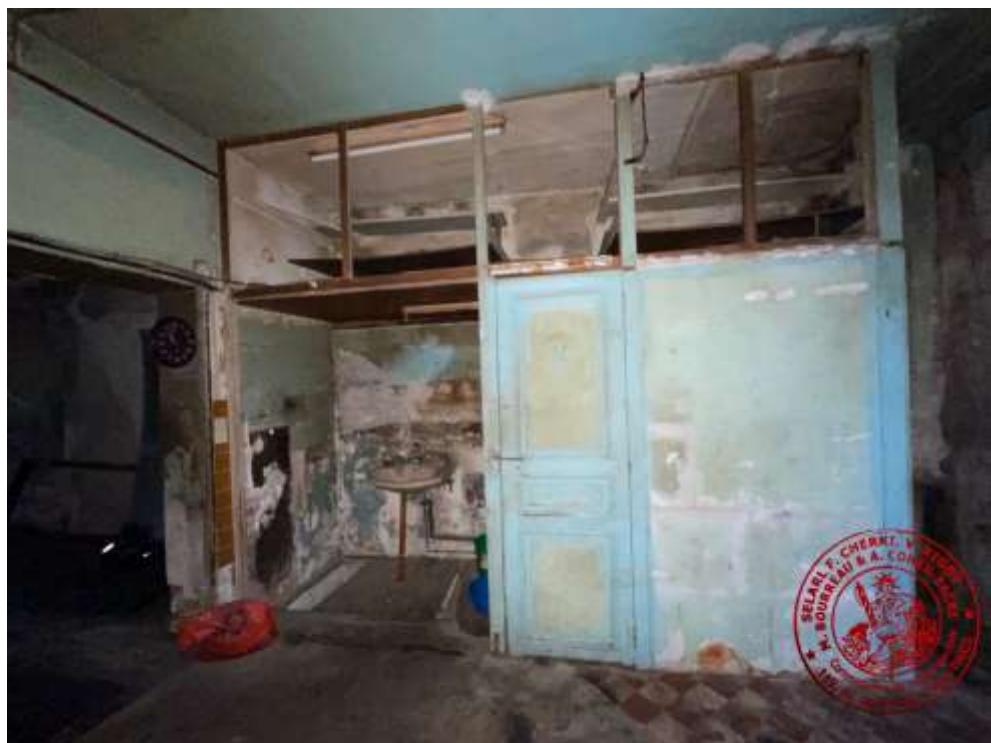
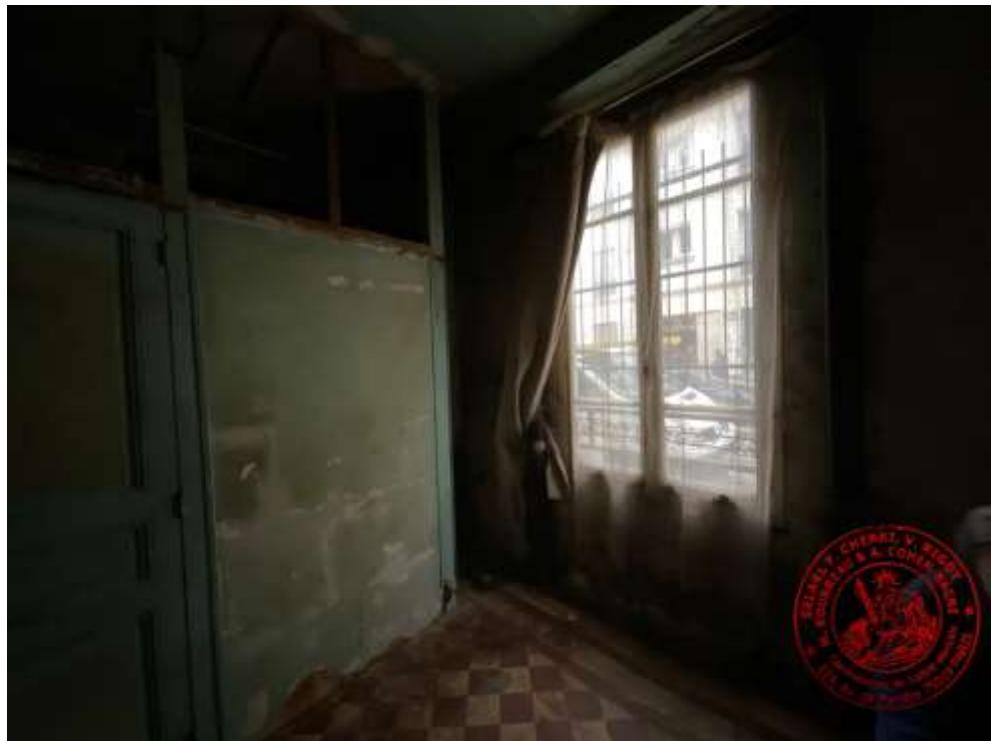
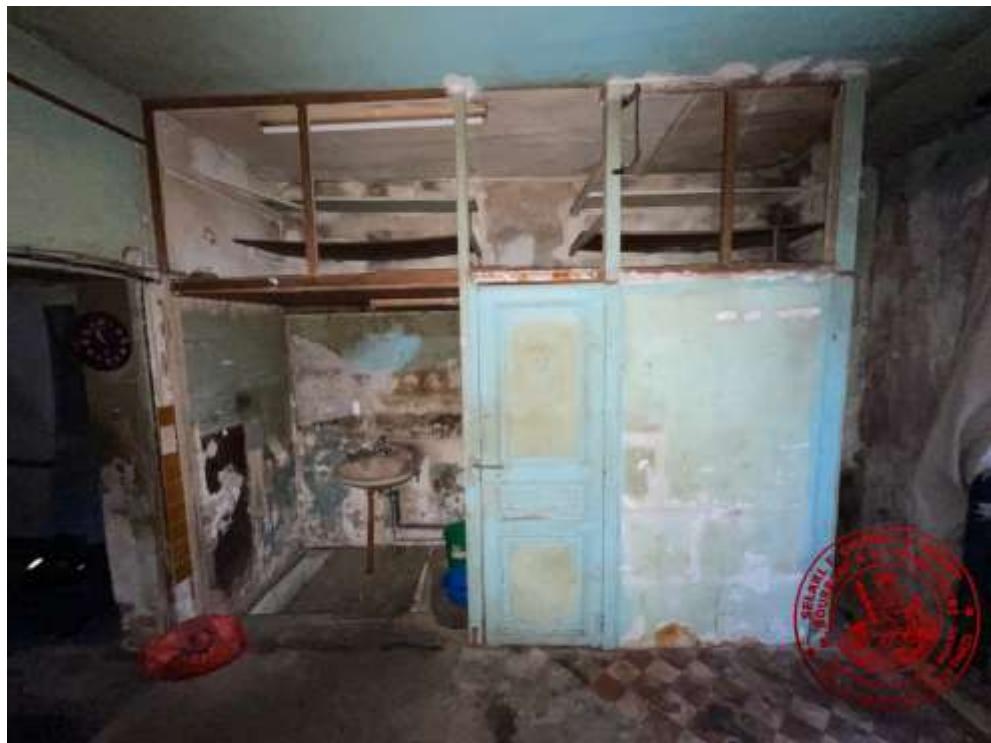
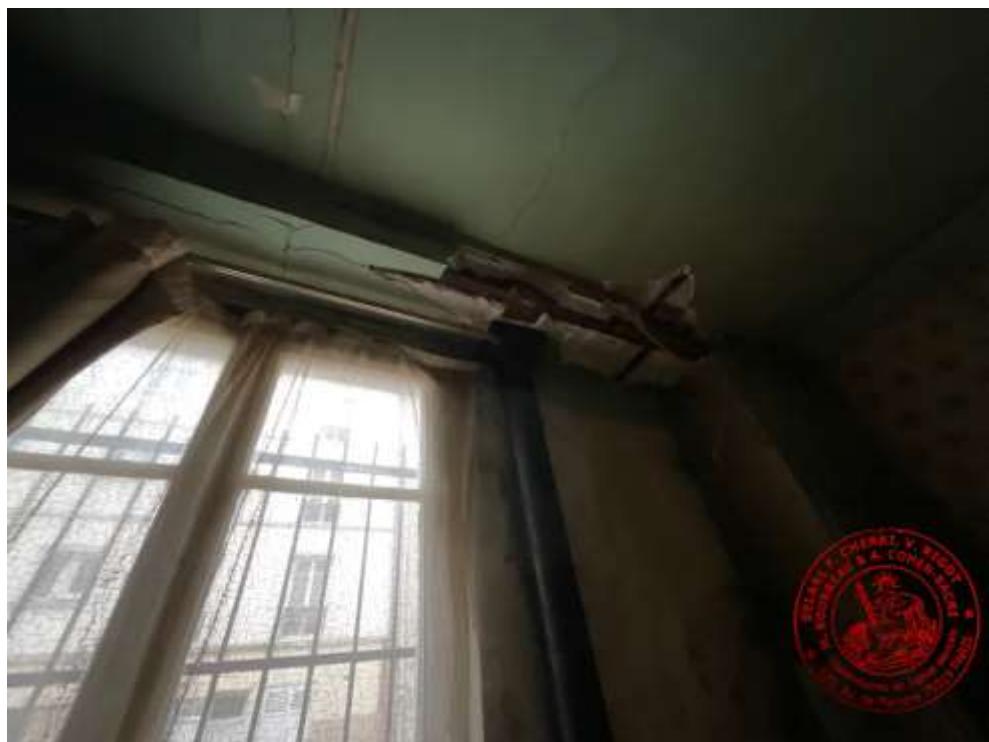
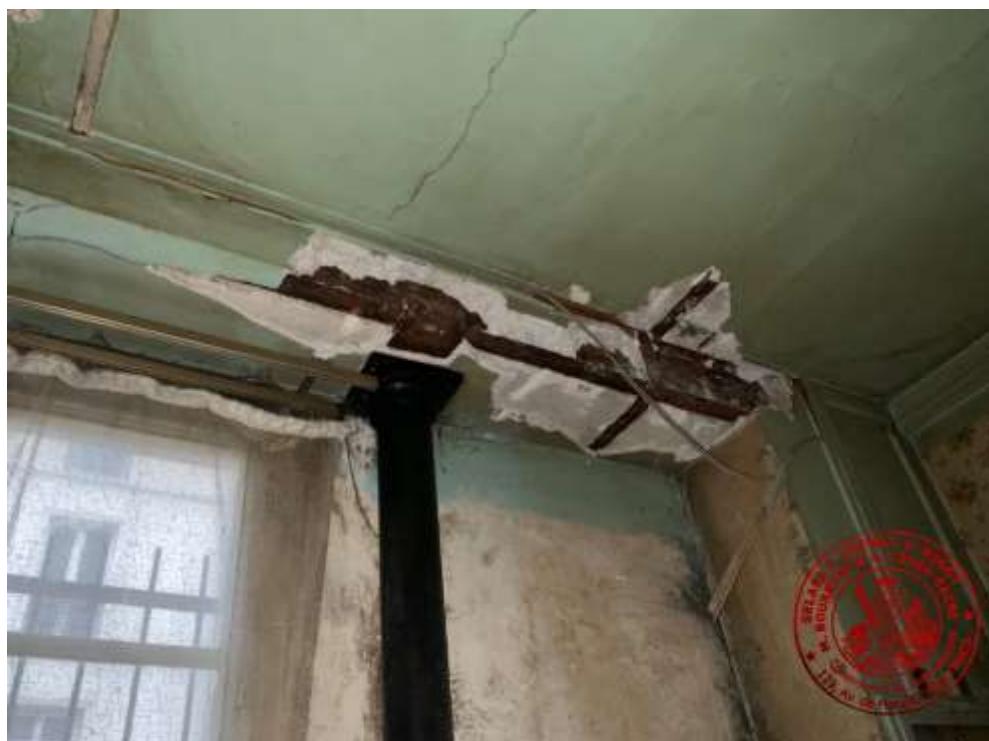
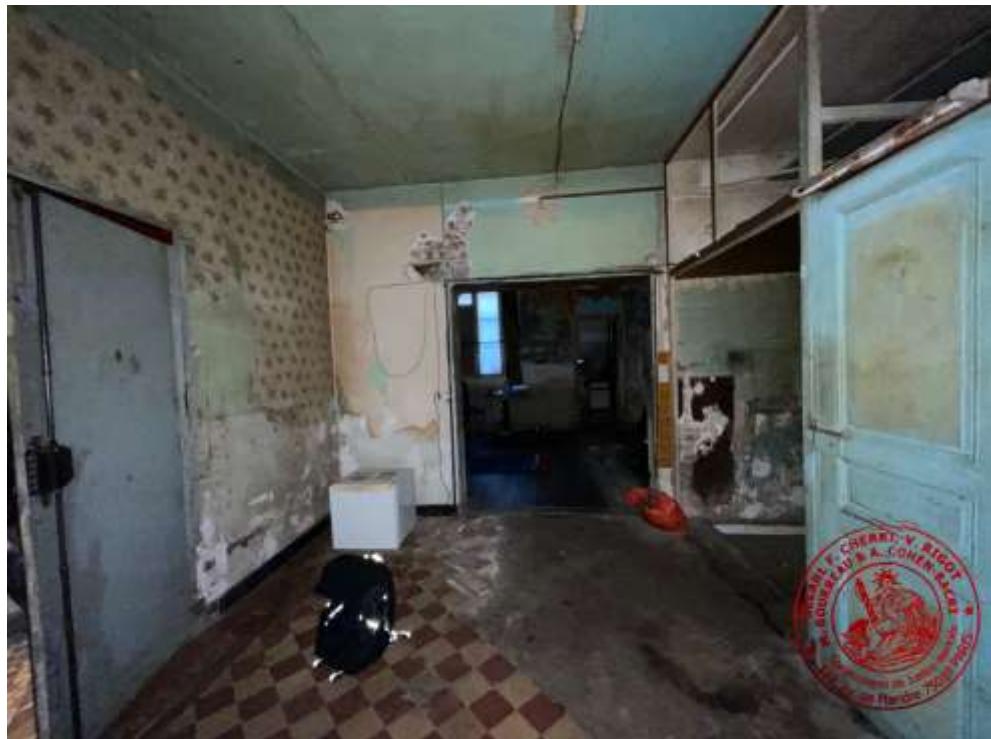
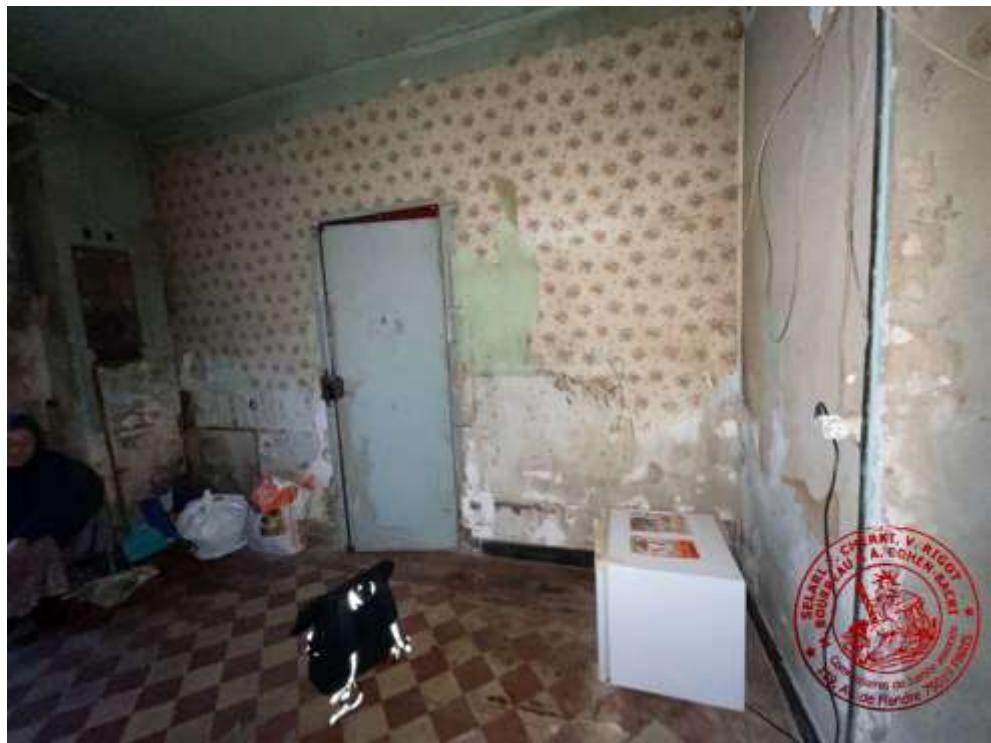
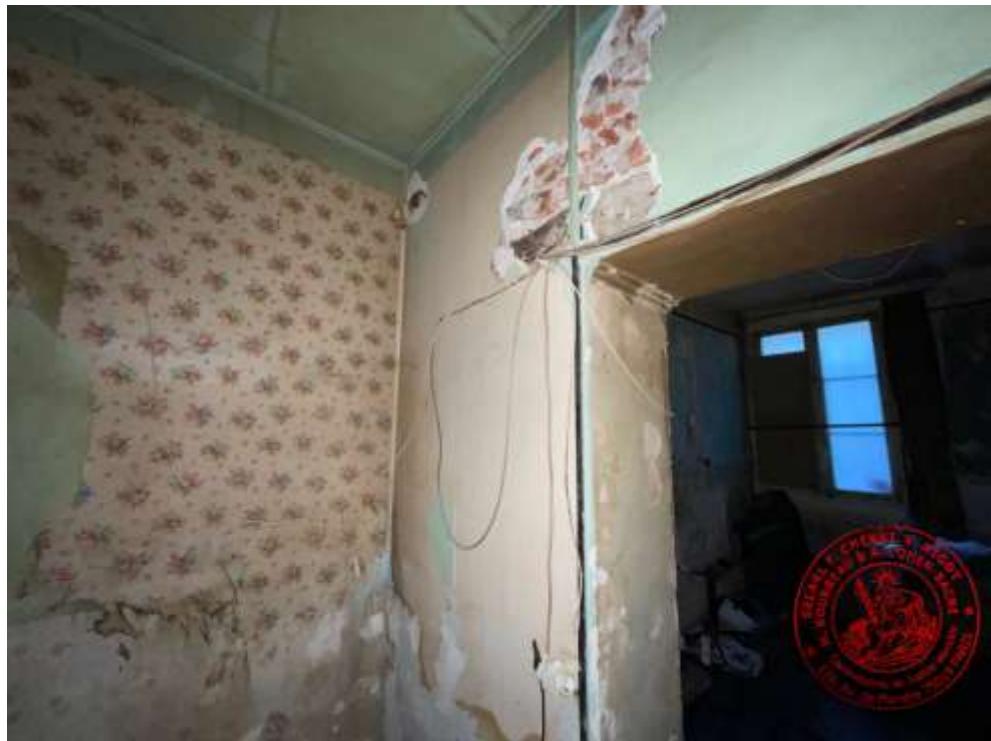
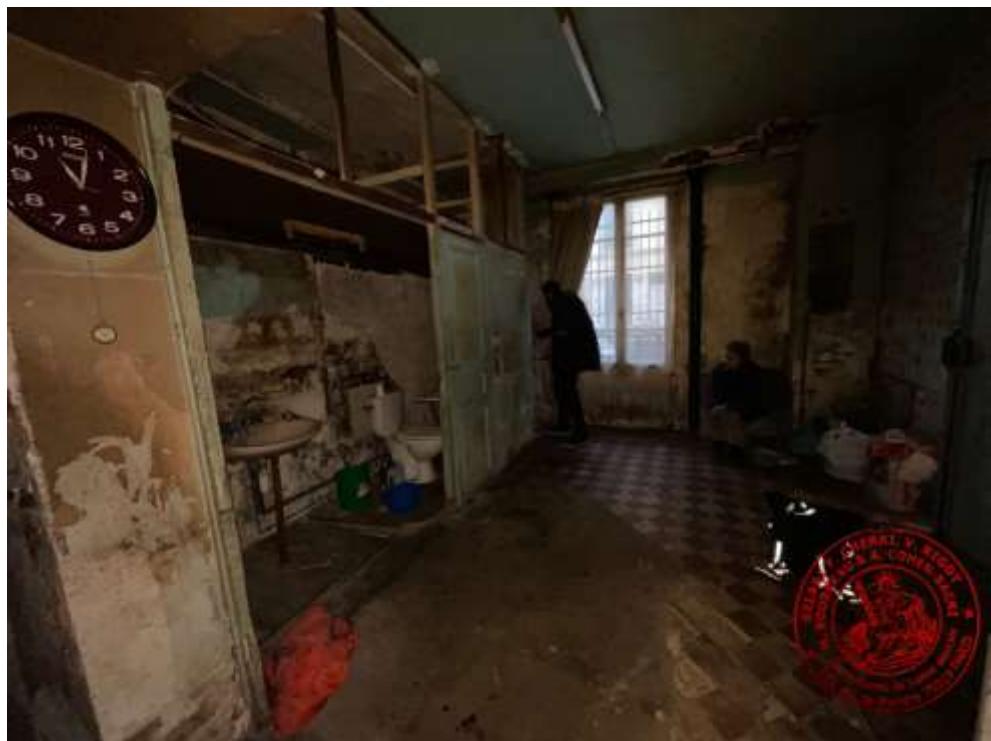
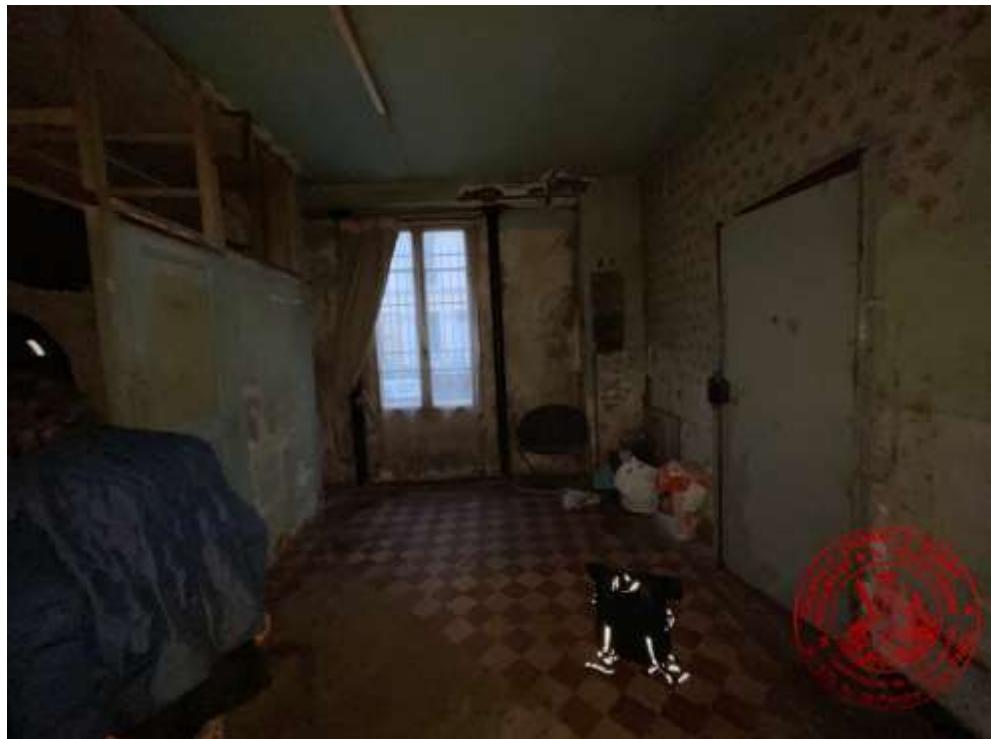
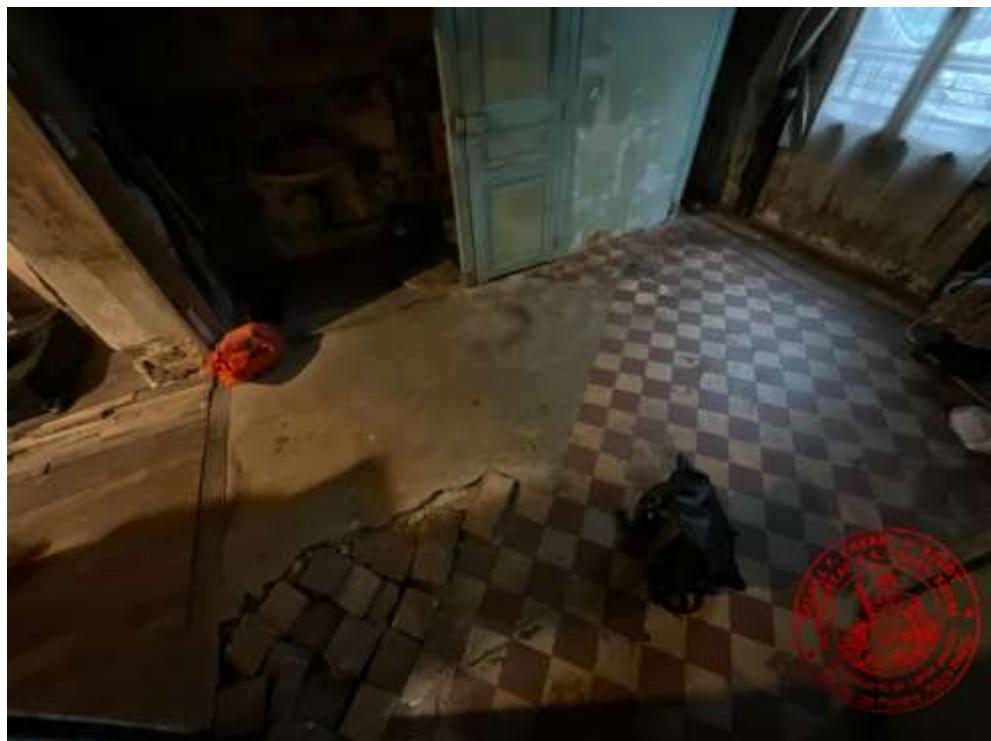
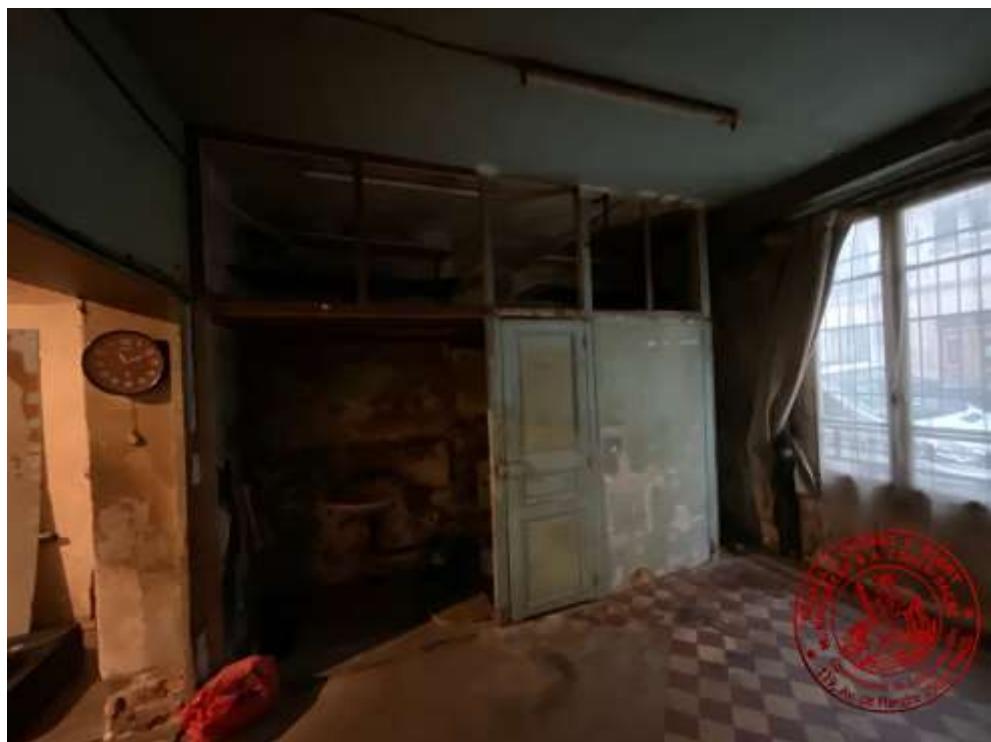
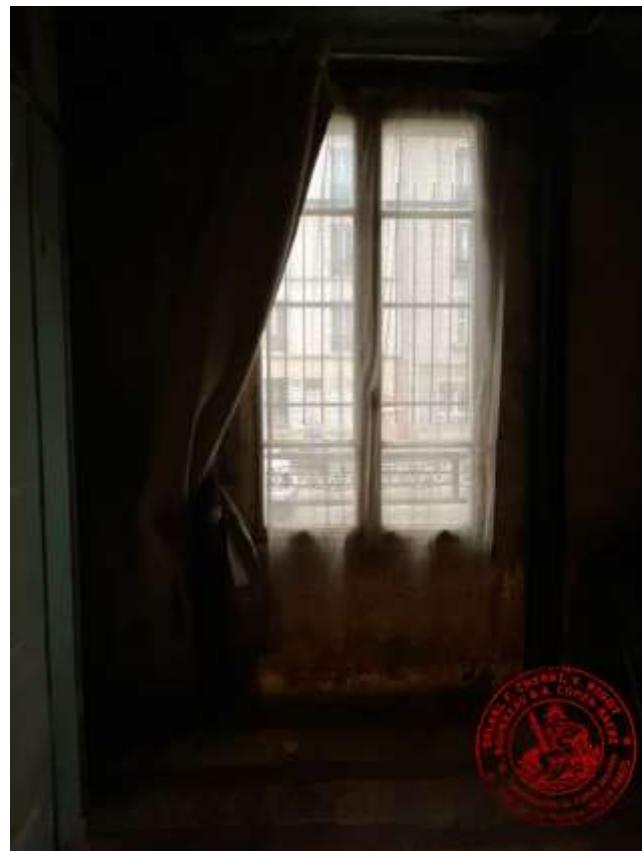
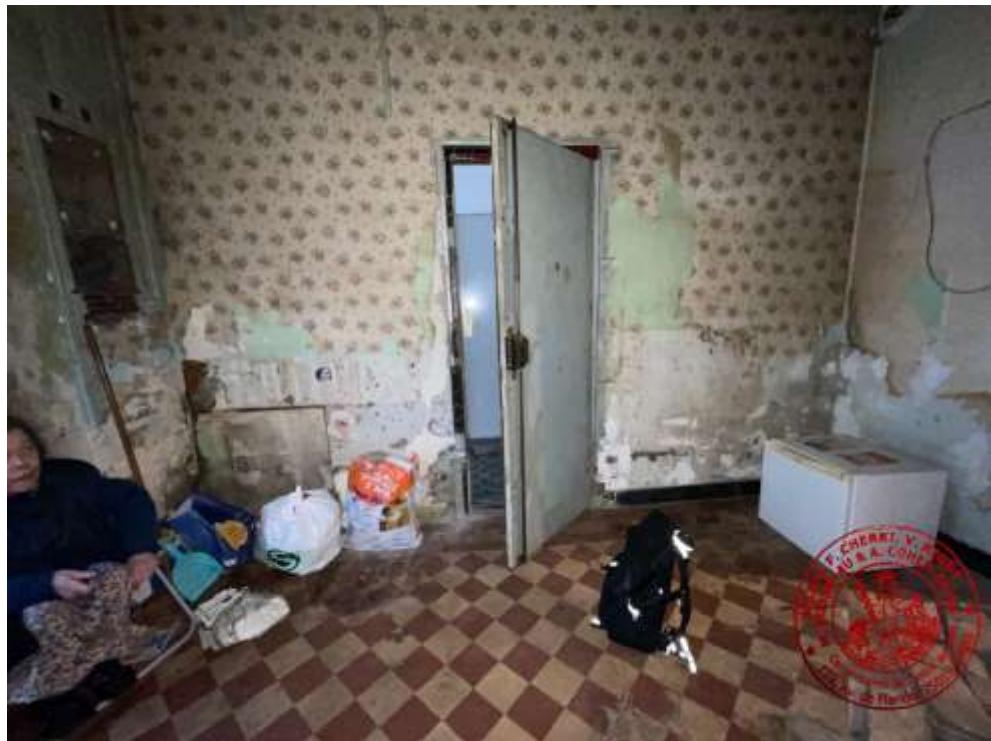
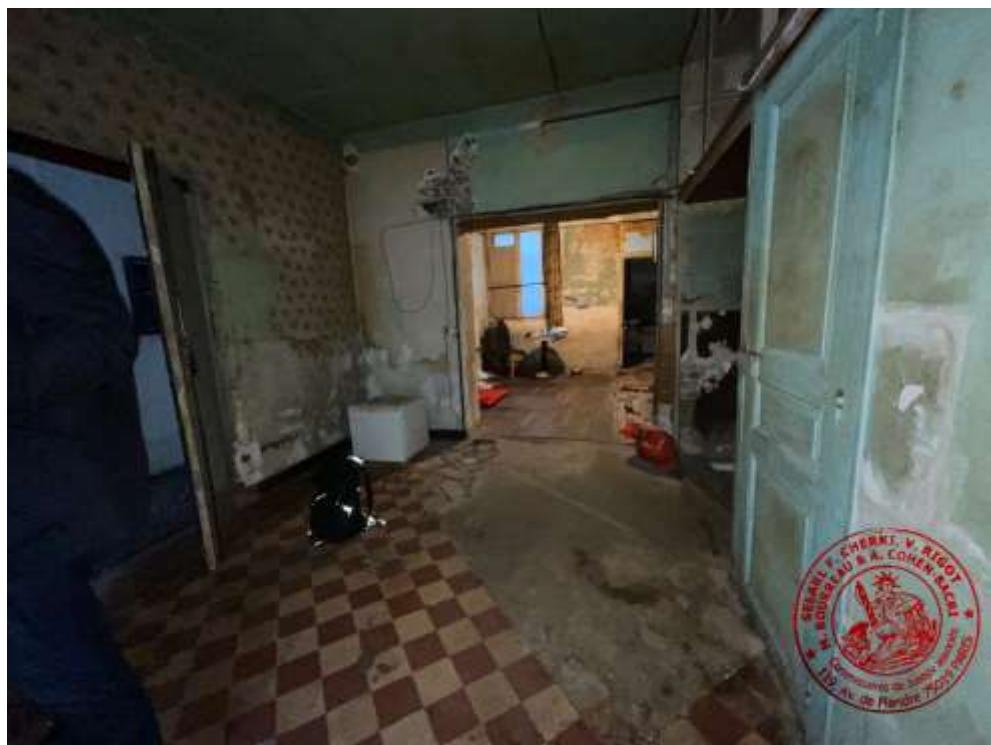
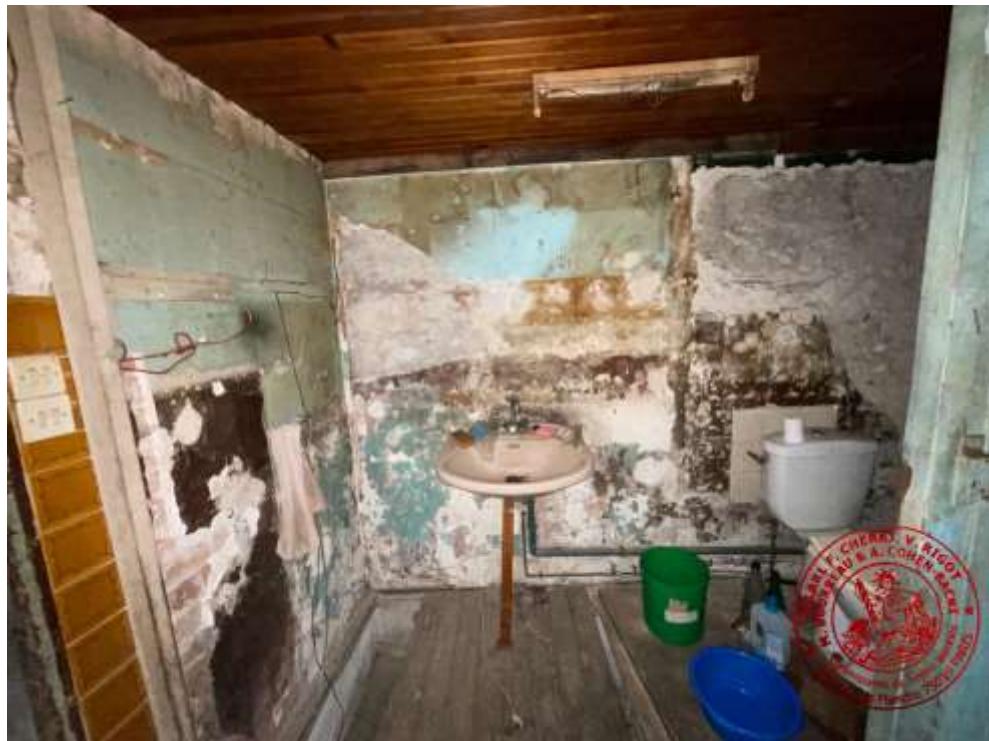
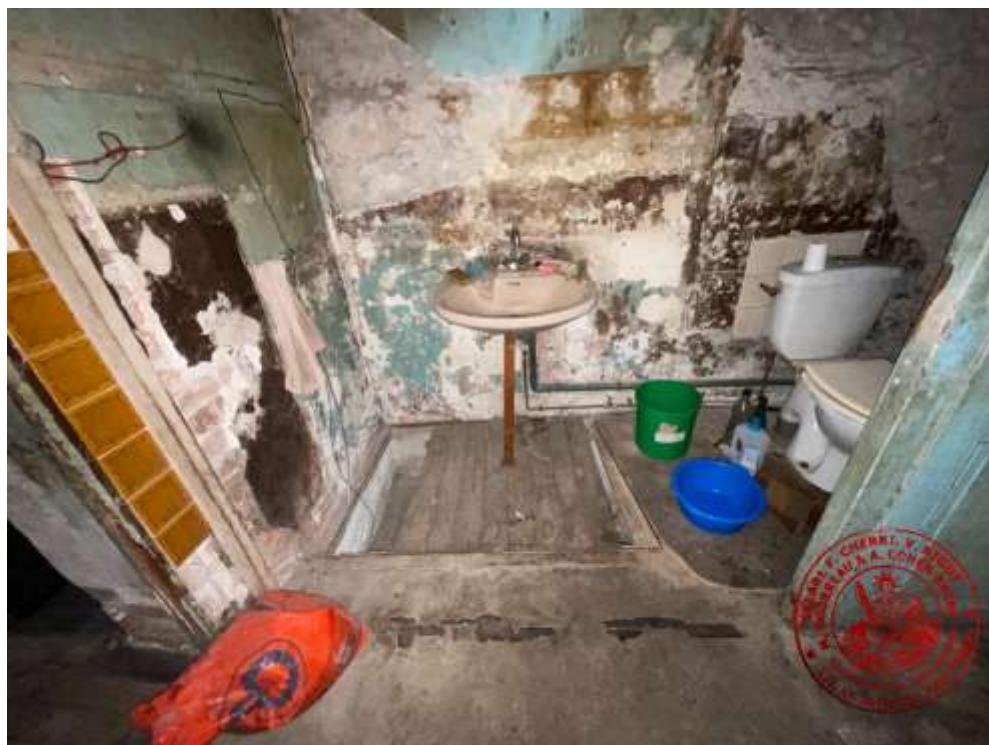
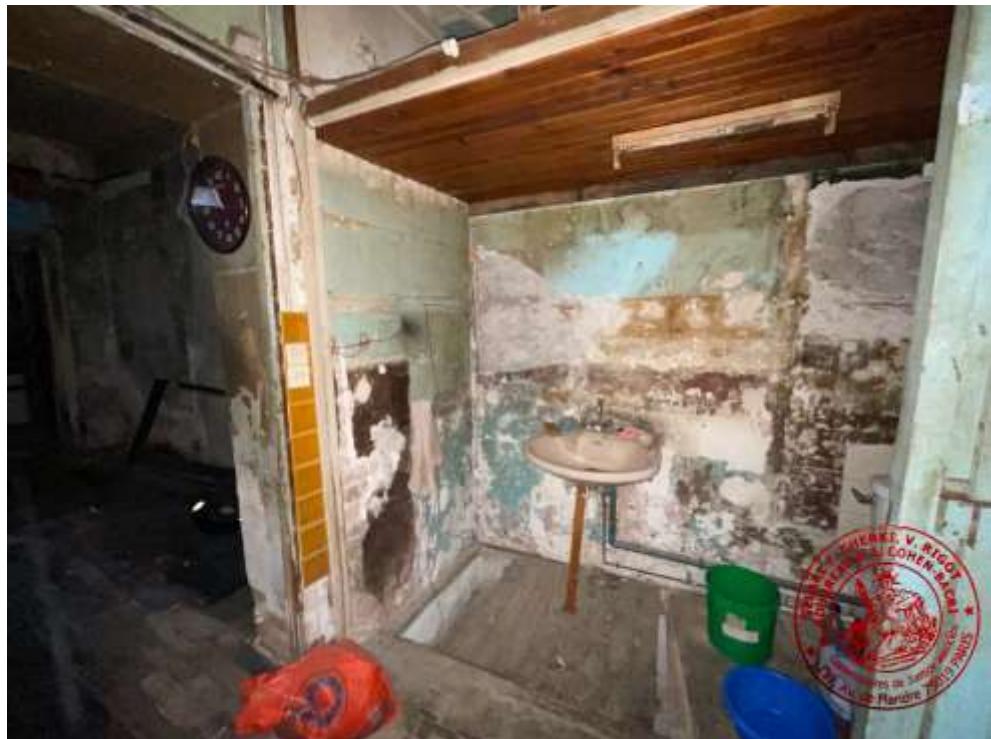
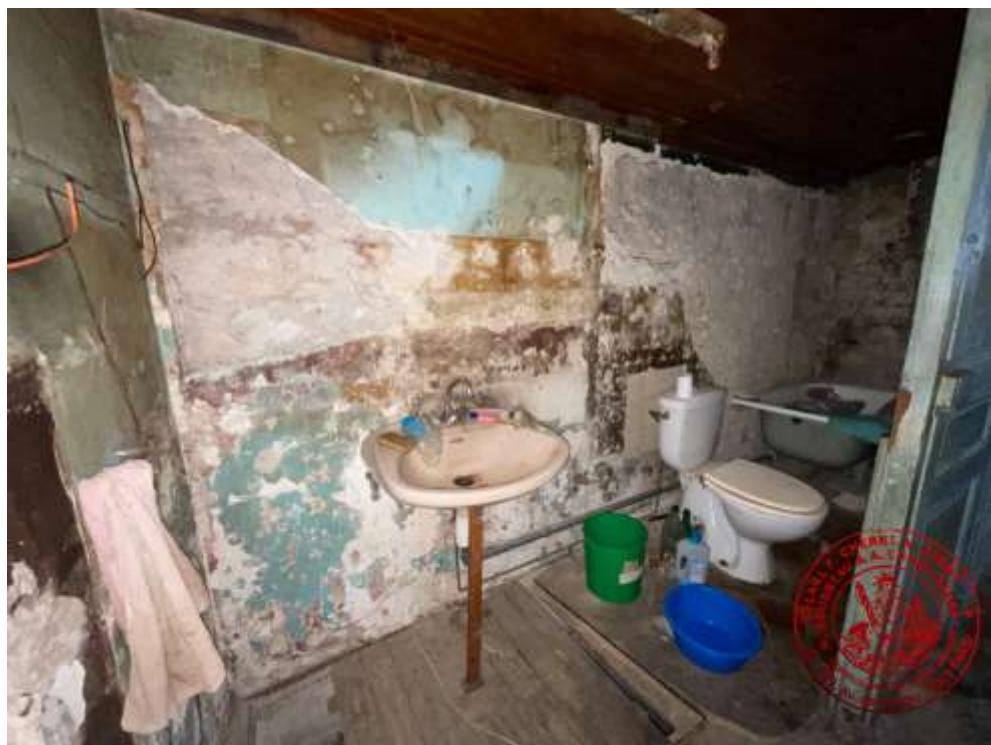
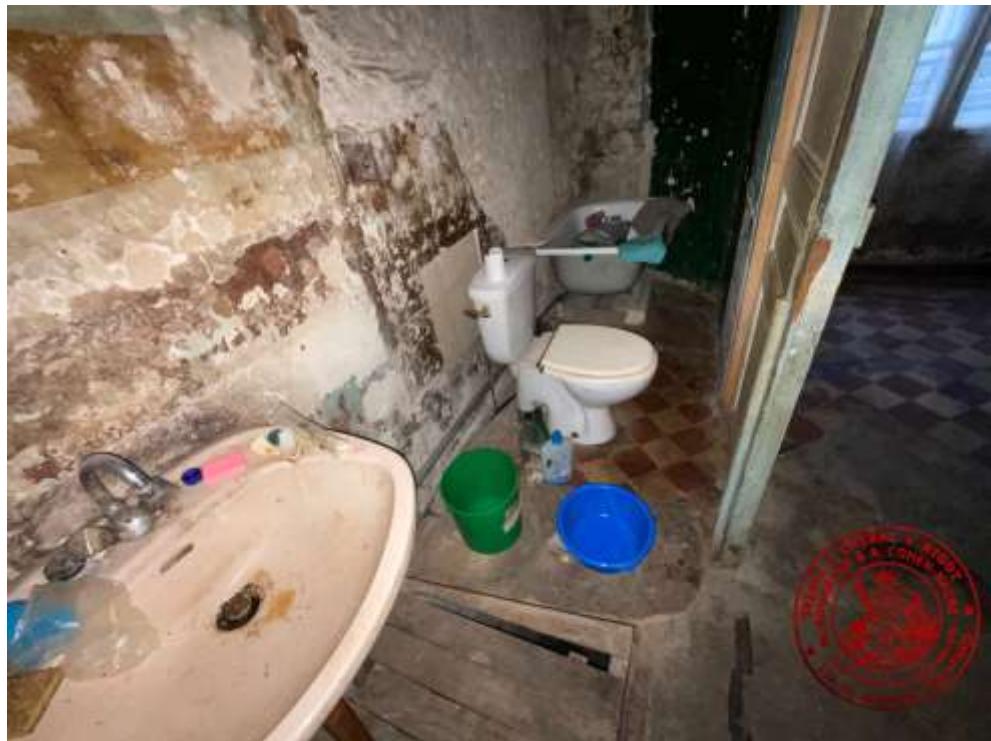
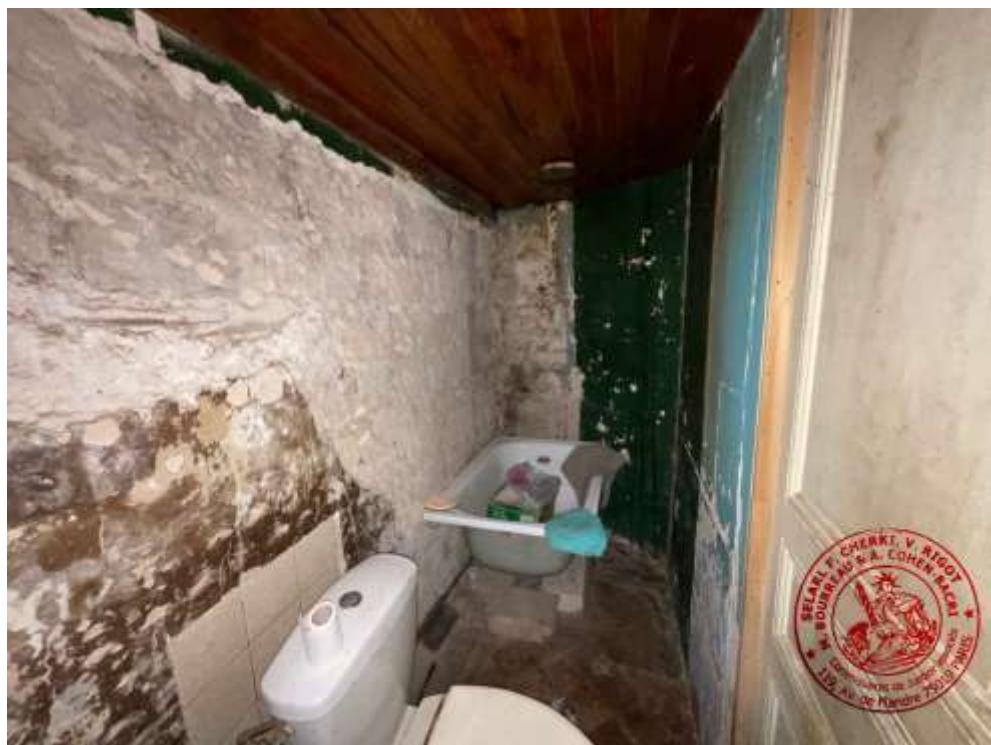
On accède à l'appartement par une porte métallique, simple battant, qui s'ouvre et se ferme correctement. La porte présente de nombreux impacts et des manques de peinture sur sa face extérieure. Des traces sont visibles sur la face intérieure de la porte.

Le sol est recouvert, pour partie, d'un carrelage hors d'usage. Plusieurs carreaux ne sont pas en place. Sur une partie, le sol est à l'état brut.

Le revêtement des murs est hors d'usage. Le papier peint est en partie arraché. De la moisissure est présente sur les murs.

Le plafond est revêtu d'une peinture hors d'usage.  
Plusieurs fissures sont visibles.

Dans cette pièce, une cloison en bois est partiellement montée. Derrière celle-ci, il existe un lavabo suspendu. En dessous du lavabo, une cale en bois maintient le lavabo.

A droite du lavabo, présence d'un WC, non fonctionnel.

A droite de ce WC, il existe une baignoire, non fonctionnelle.

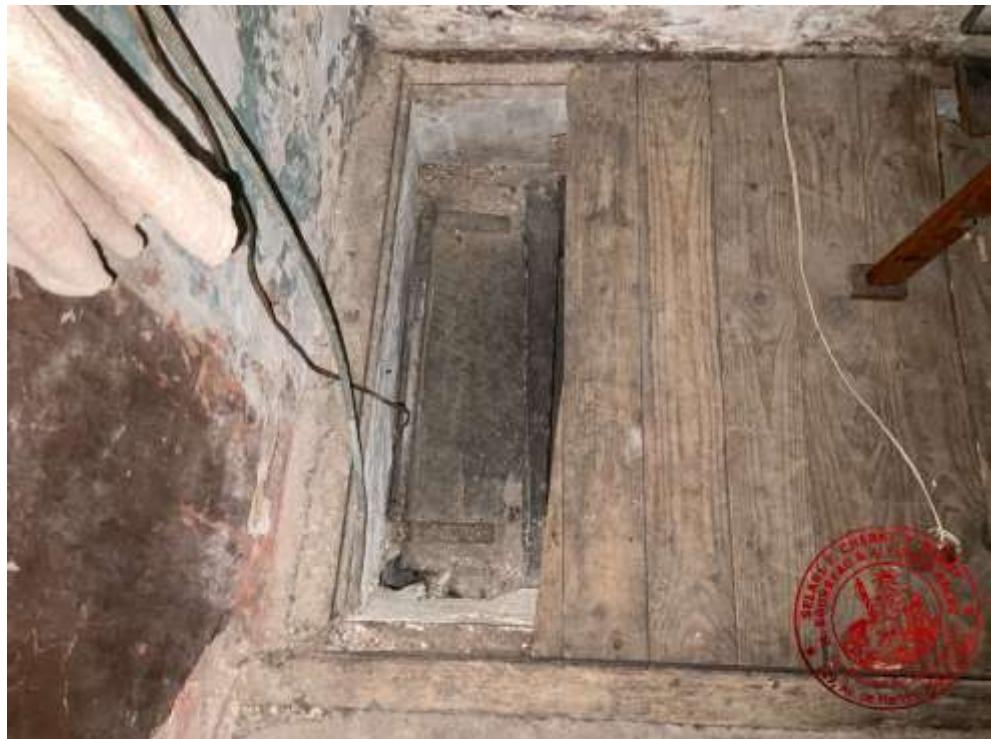
Photographie n°61. Accès à la cave depuis l'appartement
