## **PROCÈS-VERBAL DESCRIPTIF**

**L'AN DEUX MILLE VINGT-TROIS ET LE VINGT-SEPT JANVIER  
DE 09H30 A 11H00**

Sur la commune de Paris 18me, 2 bis rue Buzelin, les biens et droits immobiliers cadastrés section DB n° 1 pour une contenance d'1 are 14 centiares.

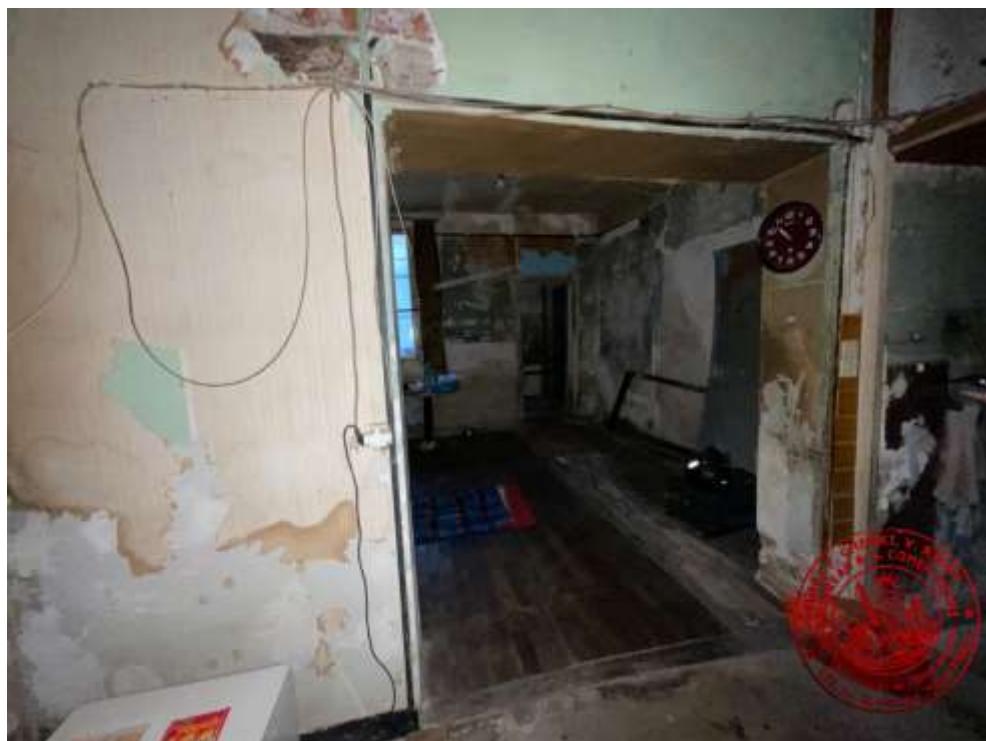
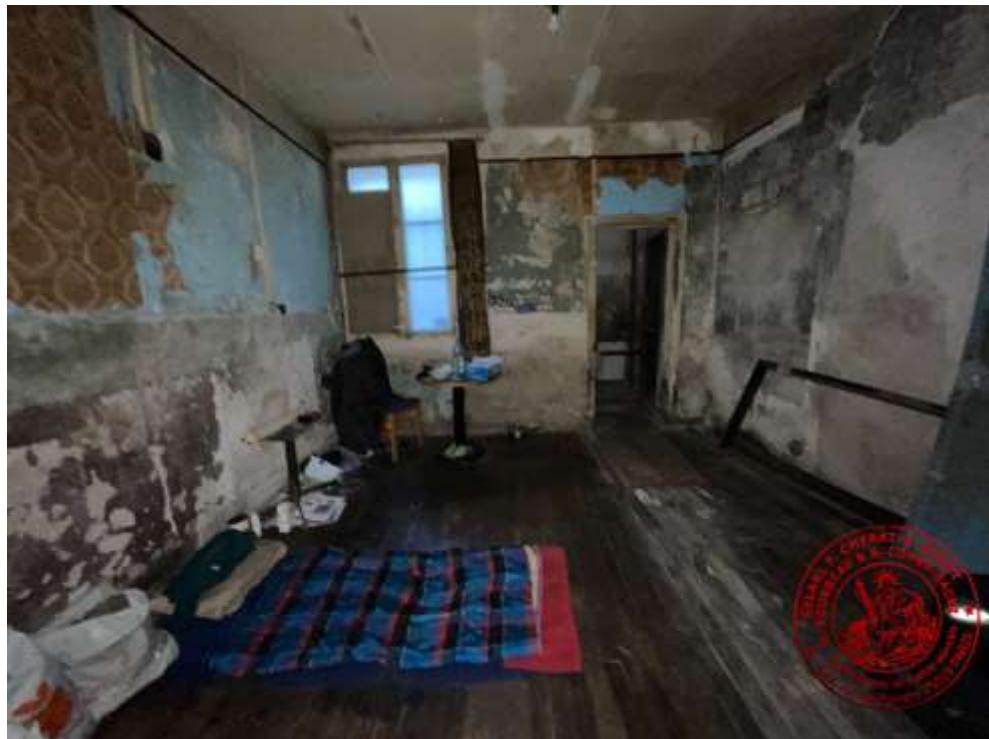
Le sol est revêtu de lames de parquet hors d'usage. Plusieurs lames ne sont pas en place notamment devant la cuisine.

Le revêtement des murs et du plafond est hors d'usage. Le tout est à l'état brut.

L'éclairage naturel est assuré au moyen d'une fenêtre à deux vantaux donnant sur la cour. La vitre du vantail gauche est recouverte d'une planche. Une barre est fixée sur la fenêtre de manière horizontale.

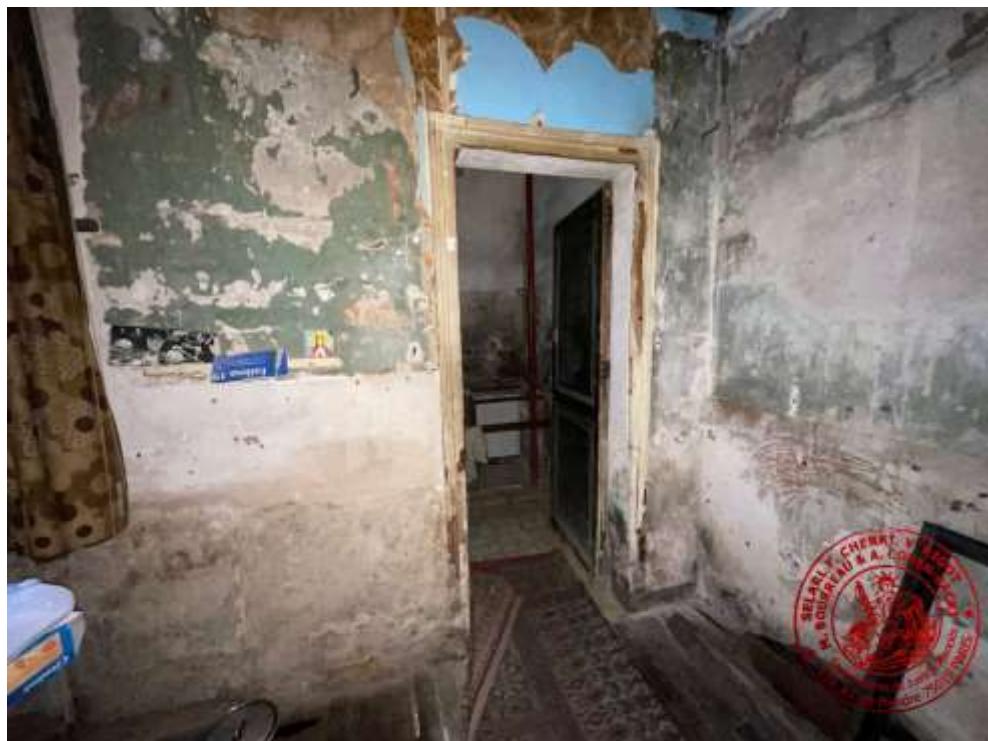
Photographie n°88.

Le sol est recouvert d'un carrelage hors d'usage.

Les murs et le plafond sont à l'état brut. Présence de trois IPN.

Il existe une porte donnant sur la cour. La partie haute de la porte est vitrée. La vitre est intacte. A droite de la porte, je note la présence de quatre vitres dont deux sont fêlées.

Des trous sont visibles au plafond, notamment à l'entrée, laissant entrevoir l'étage supérieur.
